災害復旧建設工事における労働災害防止対策

建設安全研究グループでは平成 21 年 4 月から 3 年計画で「災害復旧建設工事における労働災害の防止に関する総合的研究」を実施しています。研究の途上ではありますが、その中から得られた知見のいくつかを取り急ぎご紹介いたします。災害復旧建設工事の安全のために参考にしていただければ幸いです。

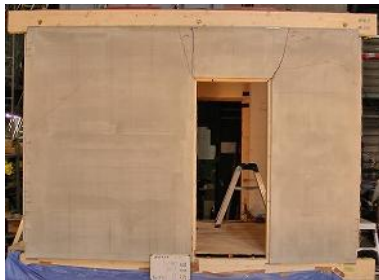
軽微な被害に見えますが、強度は大きく低下しており、余震で簡単に倒壊する危険性があります。また、表面のモルタル（100kg超）がはがれ落ちる危険性があります。

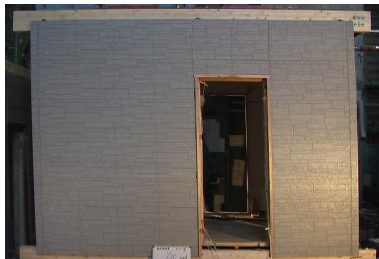
外見上ほとんど被害を受けていなくても、強度がほとんど無い建築物もあります。このような外壁の建物の場合、外壁を止めている釘の20%以上が抜けていると、かなり危険です。

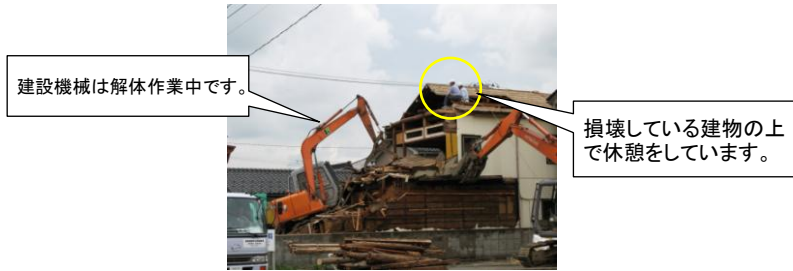
(3)被災した建築物の解体作業における墜落災害

- ア 災害復旧工事では、墜落災害が最も多く発生しています。
- イ 過去の災害復旧工事では、“損傷した屋根等の踏み抜き”や“屋根端部等から墜落”などで死亡災害に至った事例が多くみられます。
- ウ 過去の墜落死亡事故の7～8割が、頭部外傷を起因としています。足場の設置・安全帯の使用等の墜落防止対策とともにヘルメット等による頭部の保護が必要です。
- エ 災害発生現場では、周囲の多くの構造物が損傷しているため、危険に対する感覚がおろそかになることがあります（上記写真のように損壊した建物の上で休憩をしています。）ので注意が必要です。

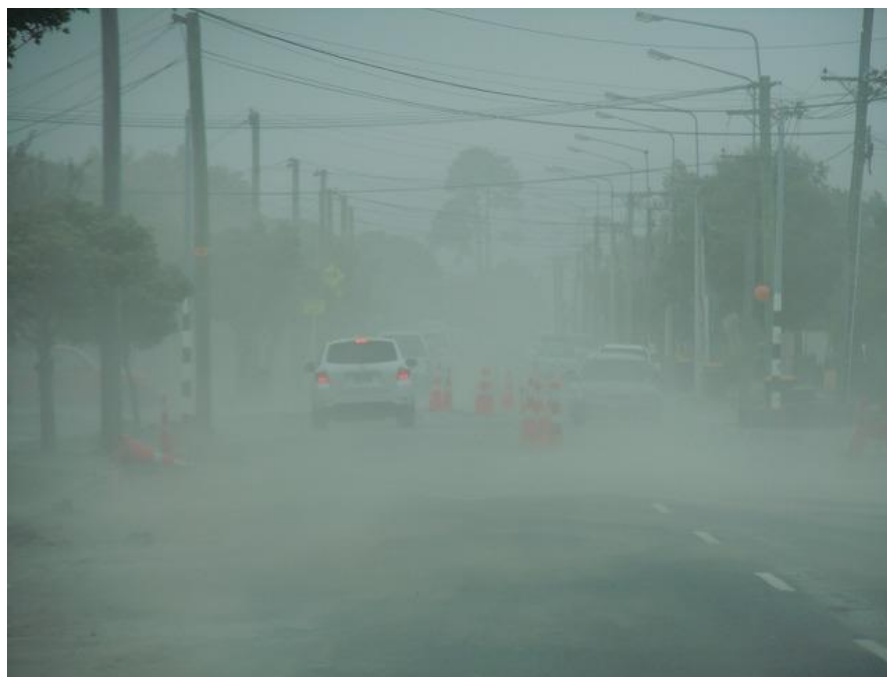
クライストチャーチ地震（東京大学 清田隆先生提供）

東日本大震災では強震域が東日本の広範囲にわたり、関東地方でも液状化による被害や家屋の一部損壊などが報告されています。液状化した土砂は、下の写真のように風により舞うため粉じん対策が必要です。粉じん対策については、本サイトの[復興作業時の粉じん対策（地域住民の方々へ）](#)を参照して下さい。
