(独)労働安全衛生総合研究所

【はじめに】現在、ナノマテリアル利用職場では、予防的に曝露防止対策がなされているが、その前提となる曝露に関する知見は十分ではない。今回、多層カーボンナノチューブ(以下CNT)をポリエステルにコーティングした、CNTコーティング系を用いた製織工程において、粒子濃度等による作業環境評価を行い、前報にて報告した。作業時の粒子濃度等の測定のみでは作業環境に対するCNTコーティング系の影響を十分に評価できなかったため、電子顕微鏡観察および炭素分析により、詳細な評価を試みた結果について報告する。

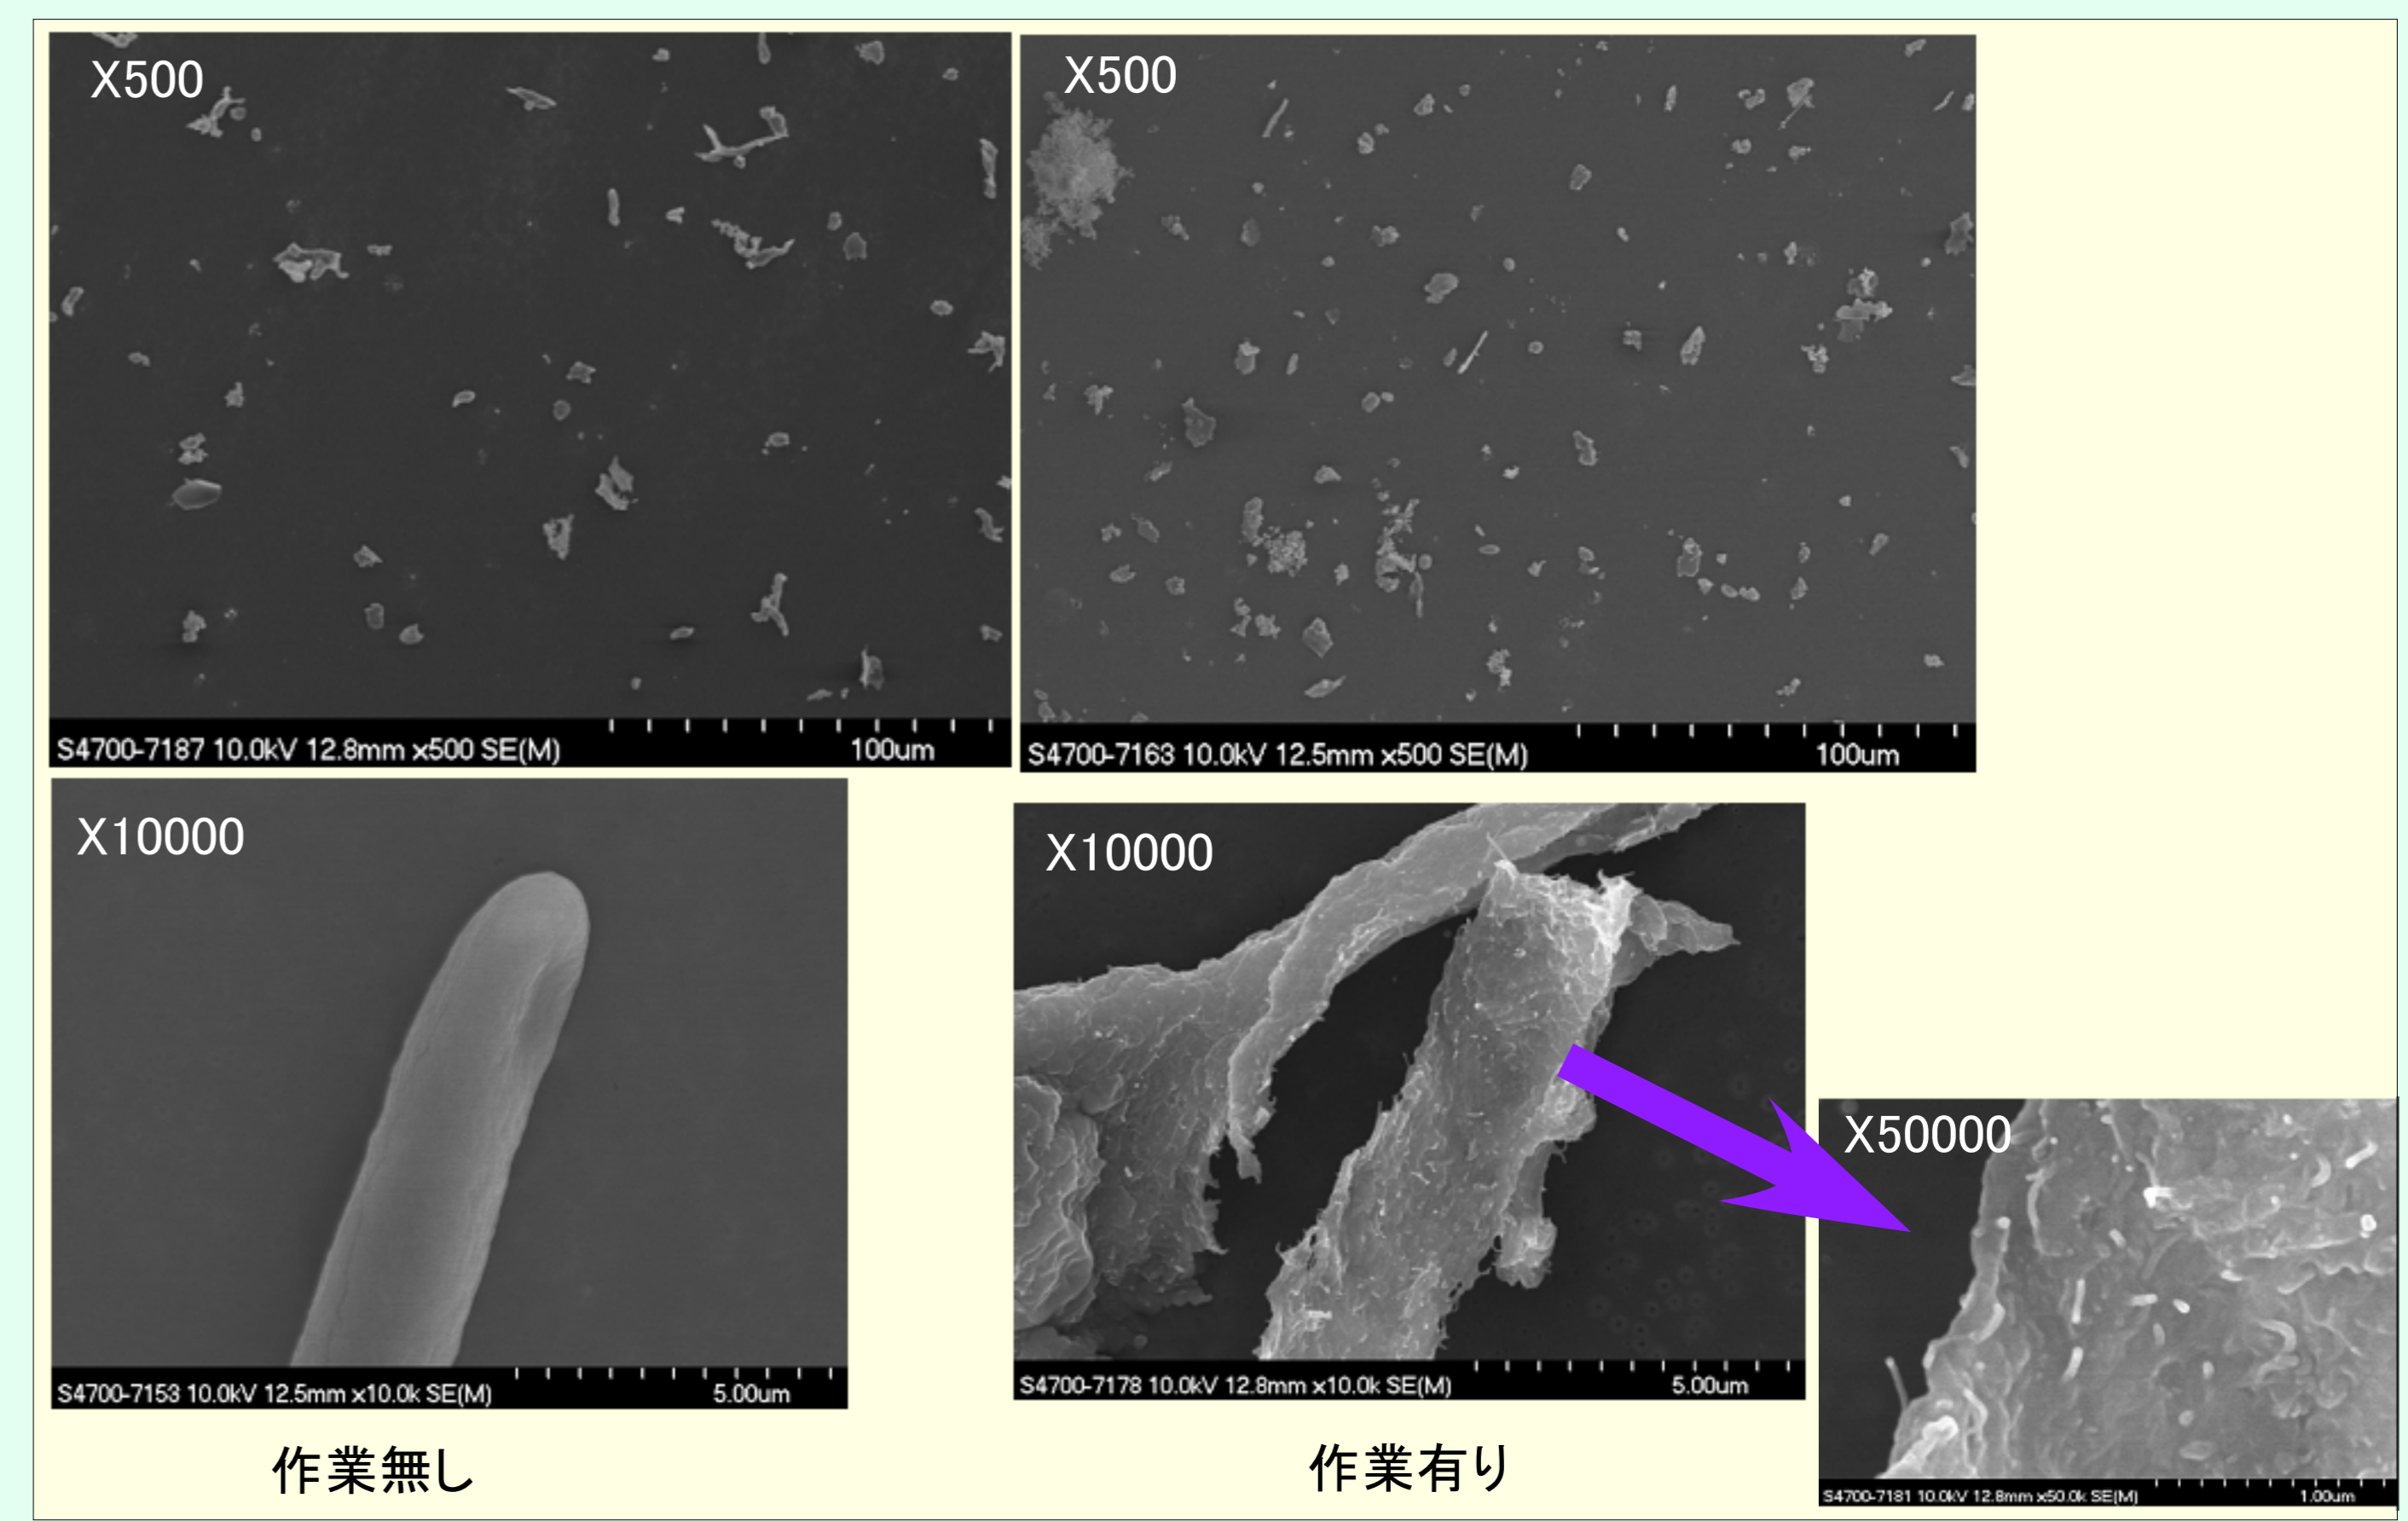
【結果】  
形態観察: SEM観察では、CNTが単独の粒子として観測されることはなかったが、数 $\mu$ mサイズの繊維断片が多数観察され、一部で表面にCNTと思われる数十nmの繊維が存在している粒子もあった。(右図参照)

気中粒子のSEM観察像  
シウタスサンプラーのA段(>2.5 $\mu$ m)の粒子

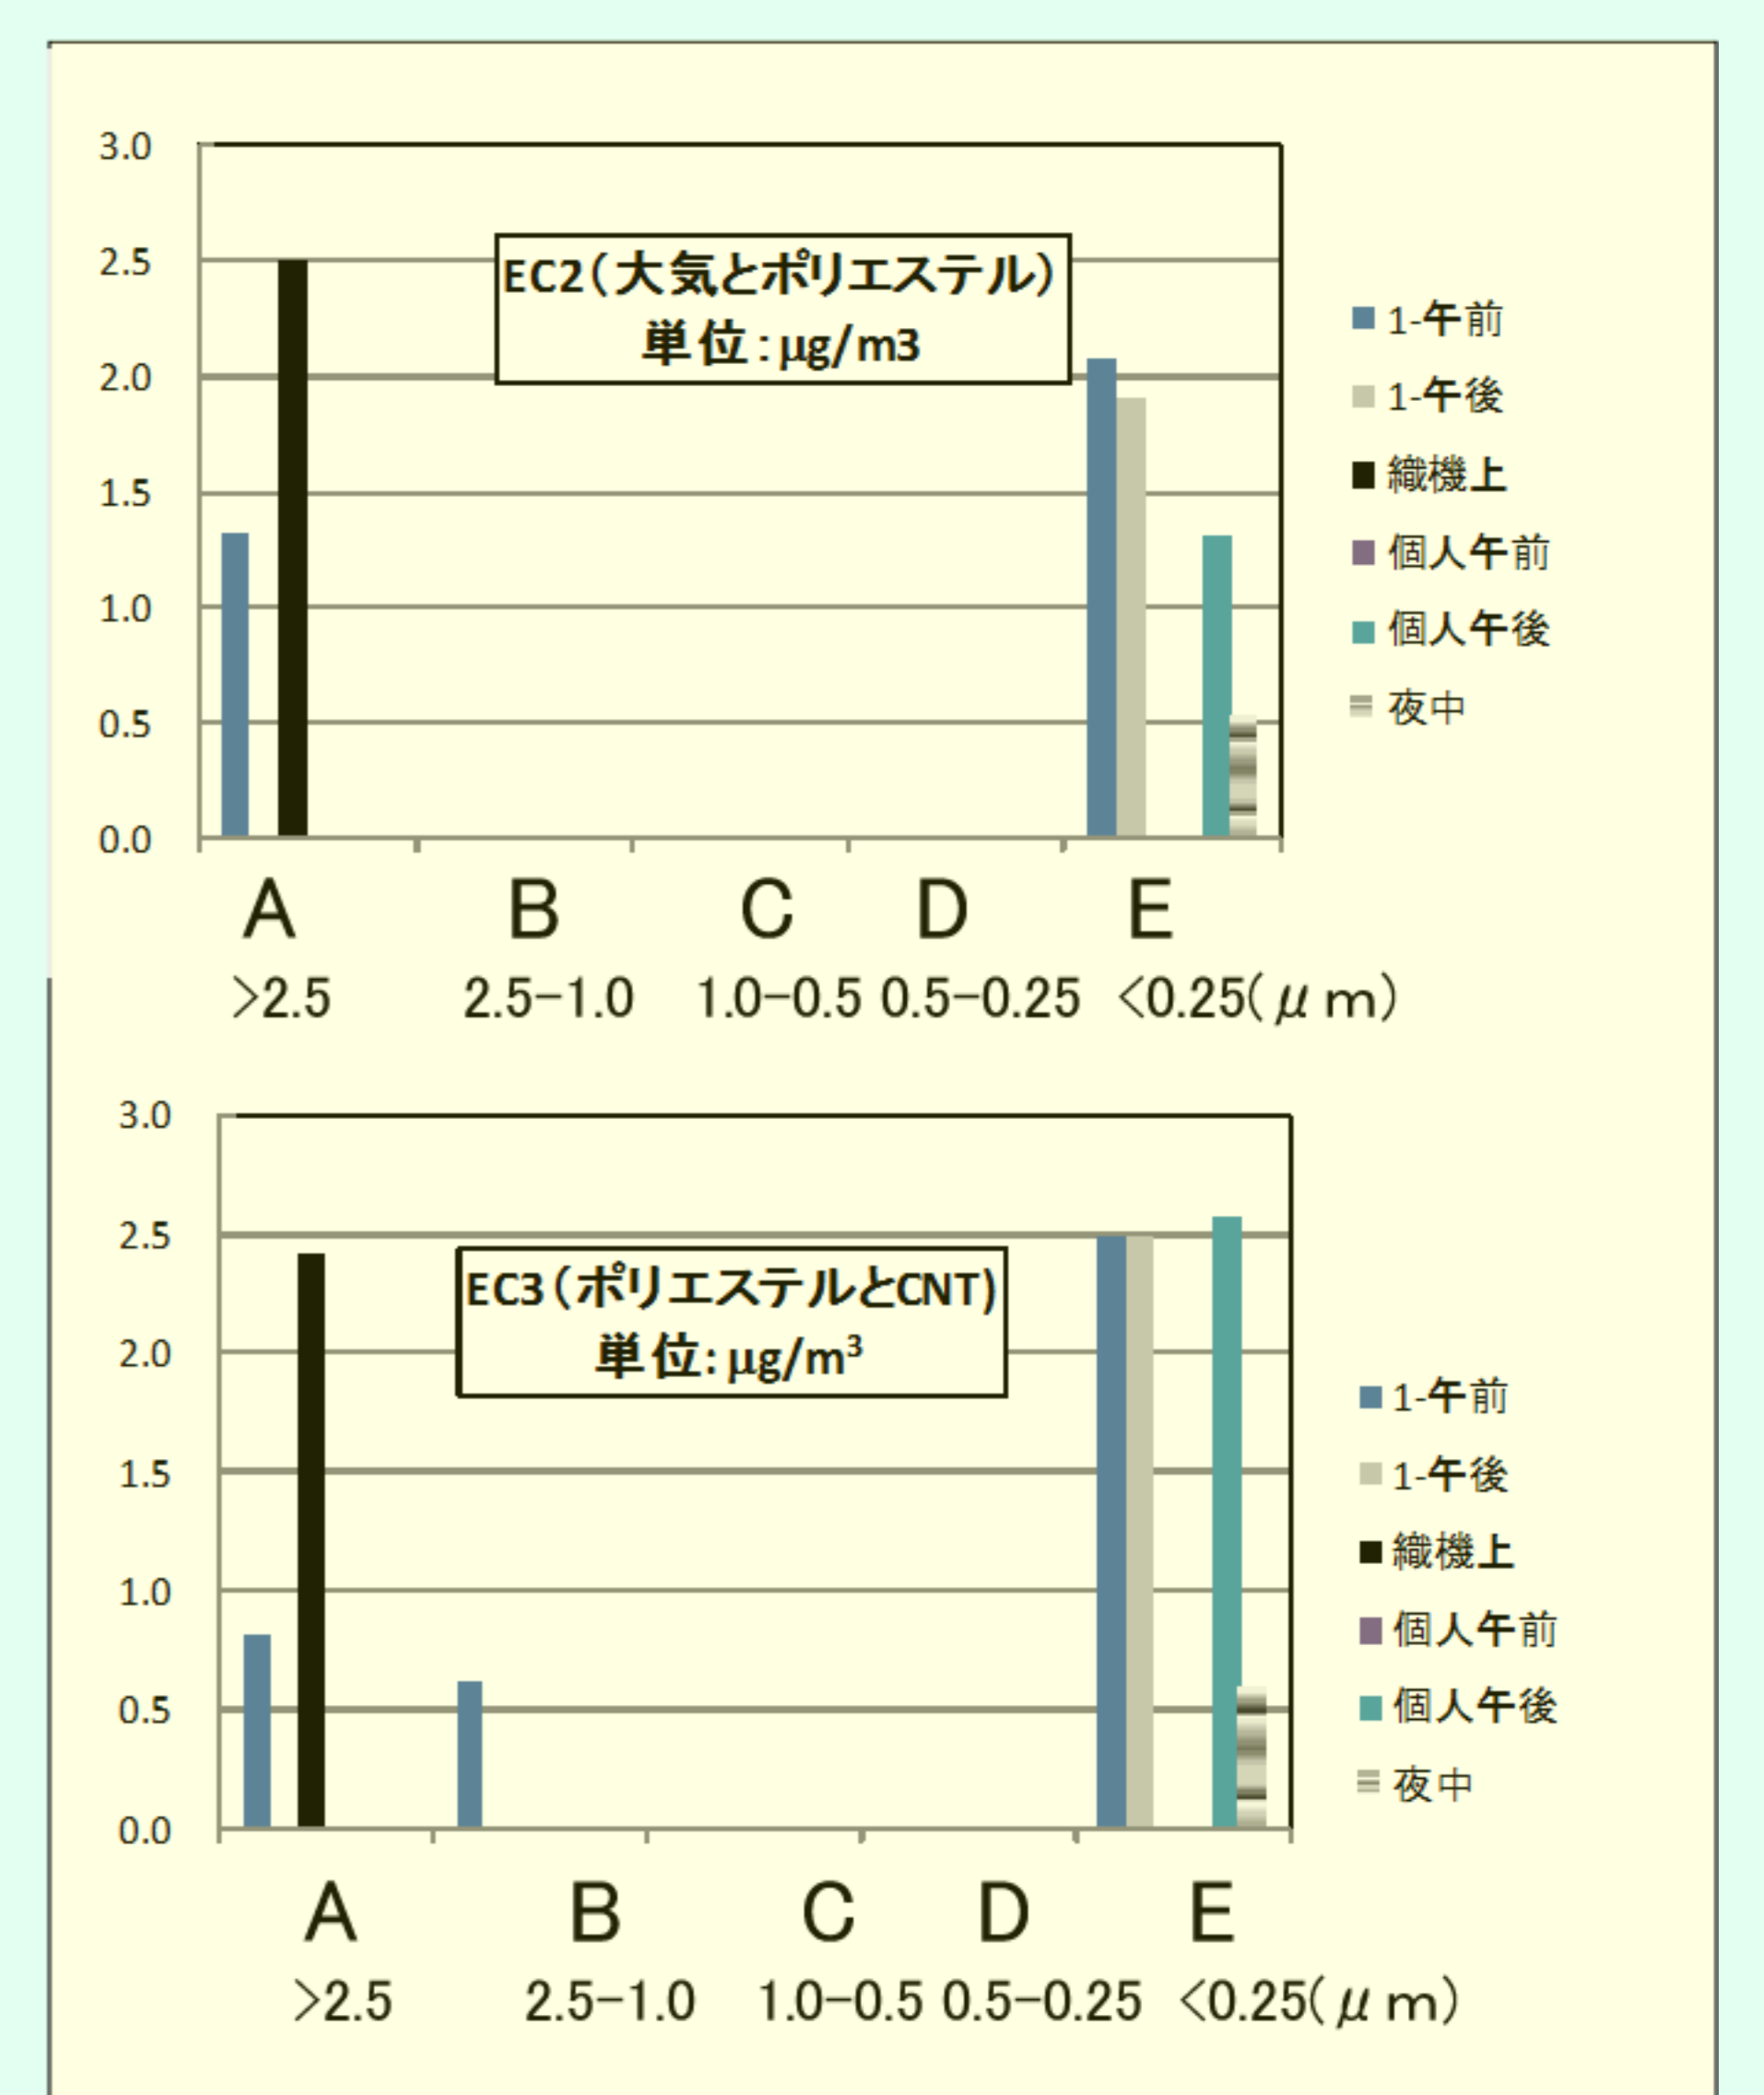
炭素分析: コーティングに使用されたCNT(Baytube, Bayer社製)は、ポリエステルとは分離できたが、大気中の炭素成分との分離が難しかった。大気中の炭素を一部含むがCNT濃度を概算した。織機上部の気中では製織中に1 $\mu$ m以上の粒子中に低濃度のCNTが観察された。これらはSEM観察で見られたコーティング系の断片由来のものと考えられる。その結果を図に示す。図中A-Eはシウタスサンプラーの捕集段を示す。上図(EC2)は600 $^{\circ}$ C程度で燃焼する炭素分で、系の主成分であるポリエステル及び外気由来のバックグラウンド成分濃度を示す。下図(EC3)は920 $^{\circ}$ Cまで温度を上げて燃焼させた炭素分で600 $^{\circ}$ Cで分解しきれなかった一部のポリエステルを含むがCNTの存在を反映している。本研究での分析条件は、CNTとポリエステルの分離を優先したため、大気バックグラウンドとの分離が不完全である。EC3測定値のうち、大きい粒子中の値はCNTの存在を示唆しているが、小さい粒子の値は大気バックグラウンド由来だと考えられる。また、データは示さないが、織機上部の拭き取り試料からもCNT由来のピークが観察された。

気中粒子の炭素分析結果

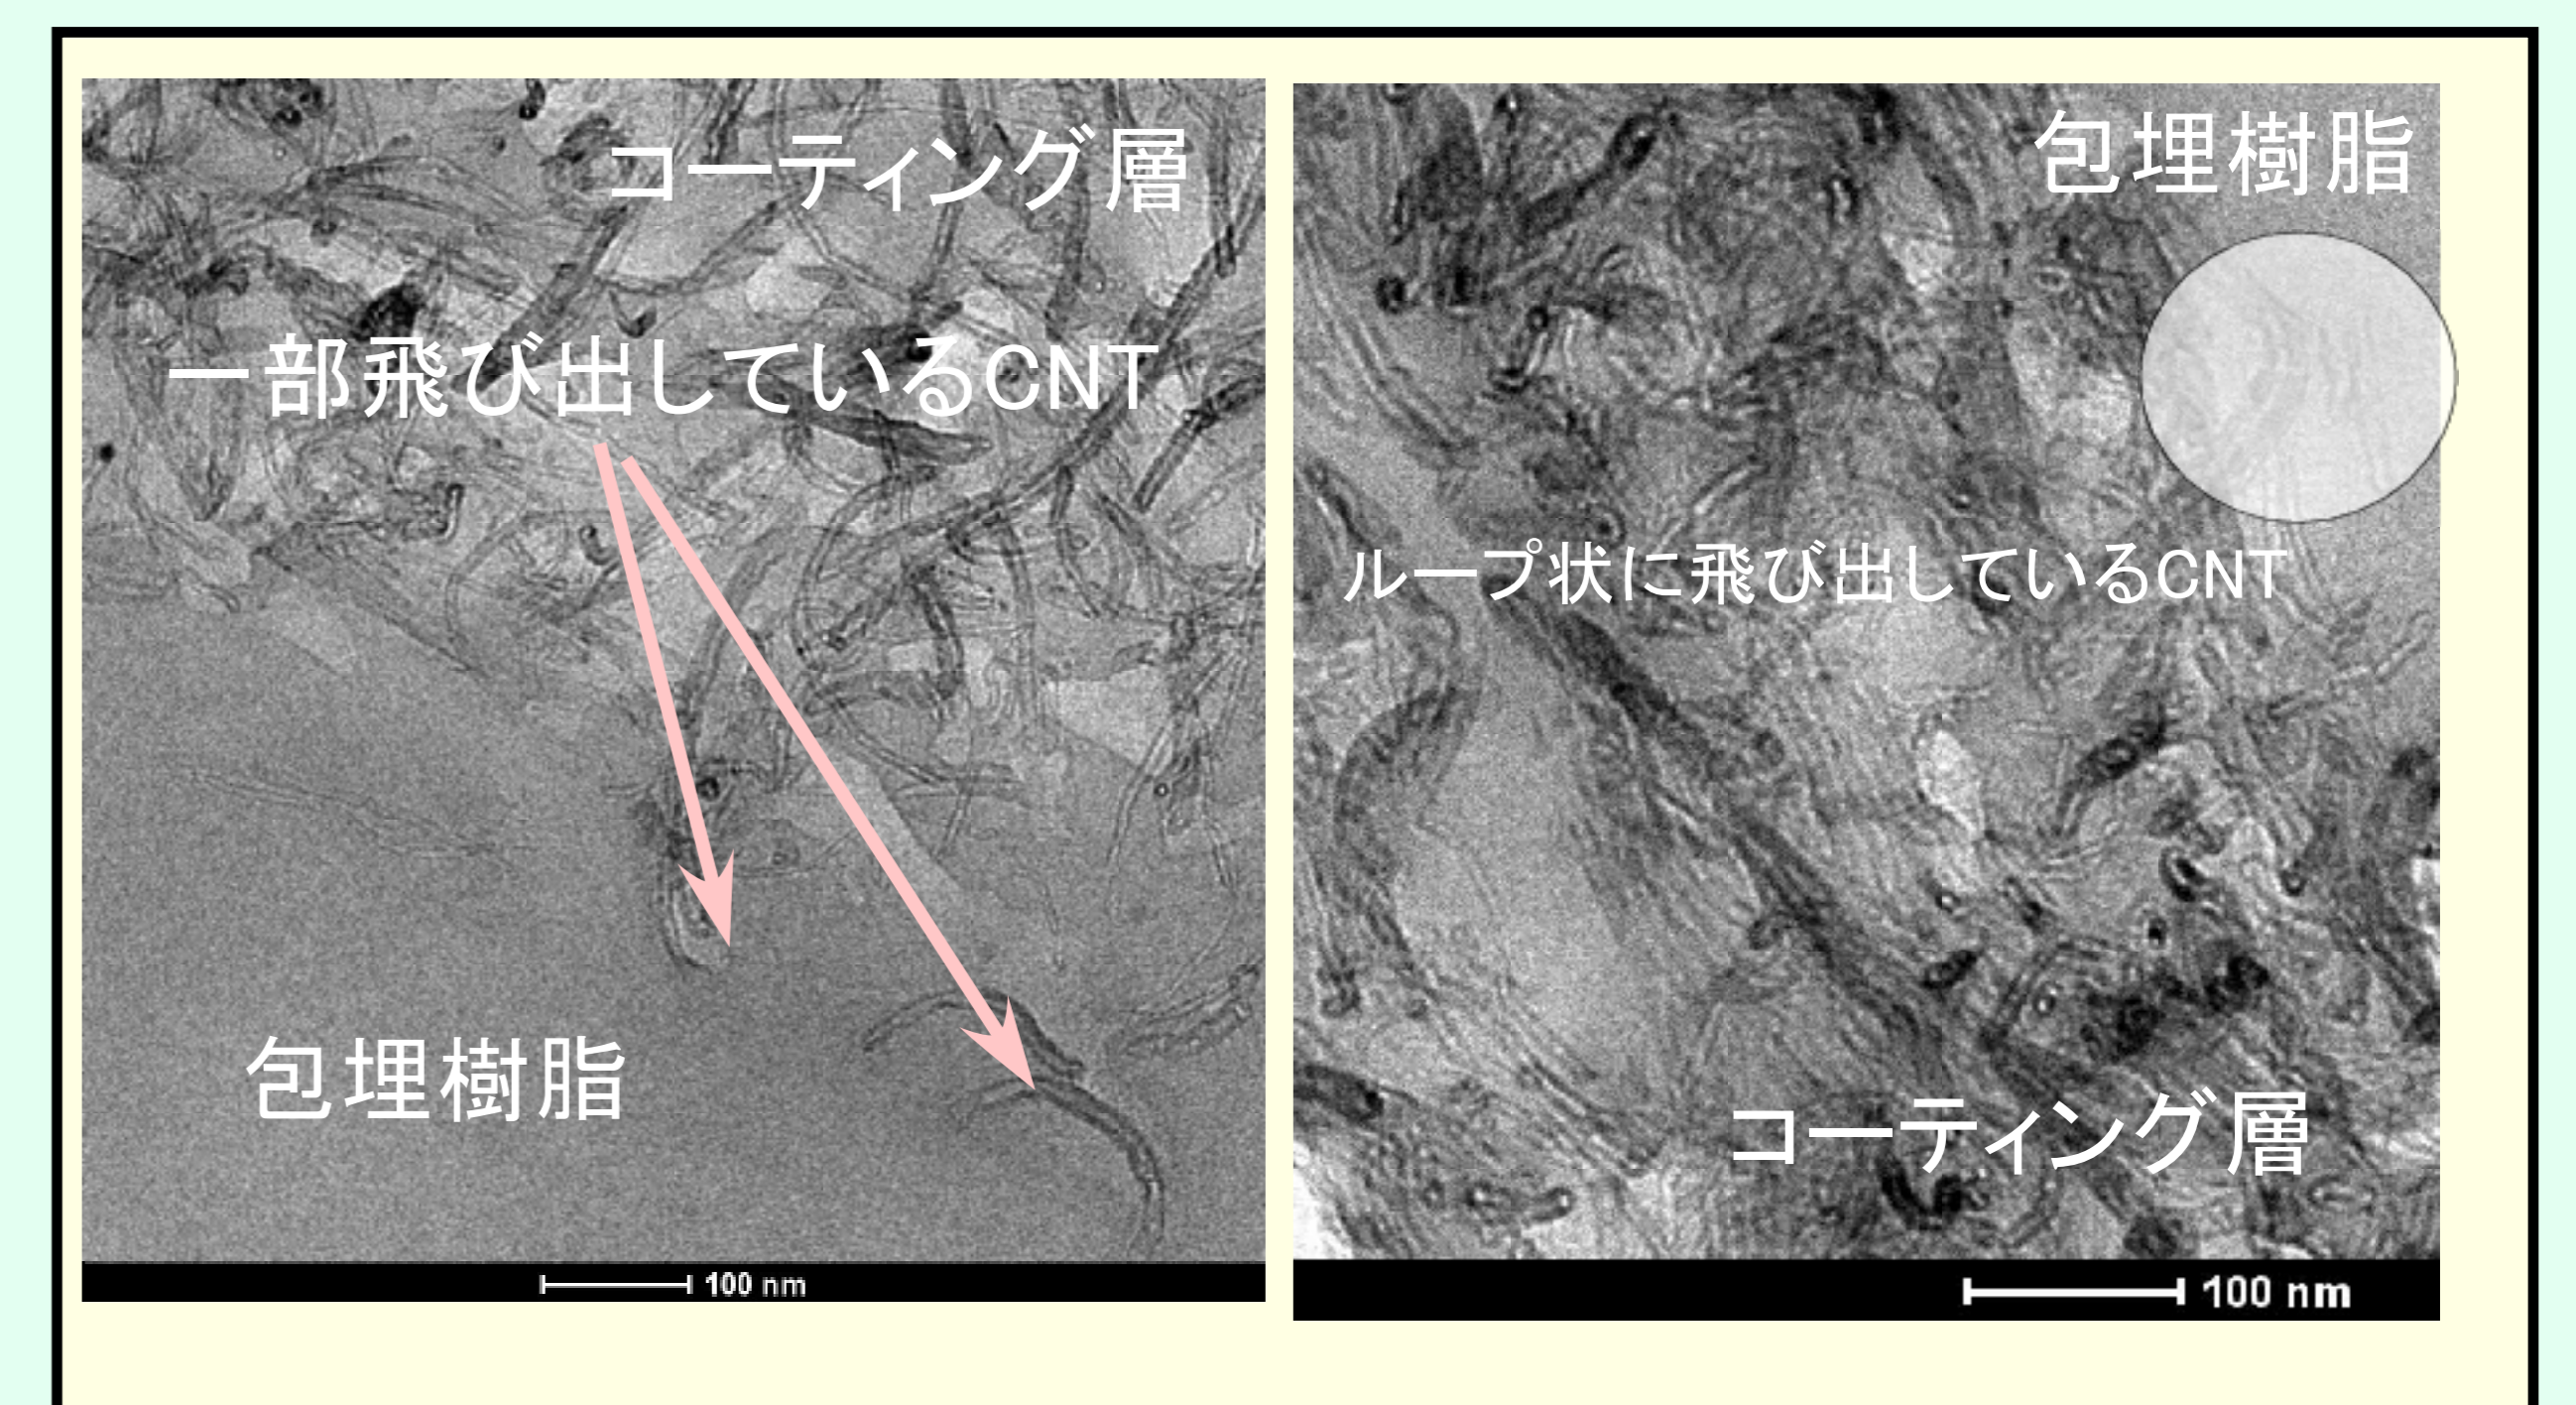
TEM観察: CNTは不規則に絡み合った凝集塊として観察された。また、凝集塊が枝分かれし、ポリエステル系の表面で重なっている像も観察された。更に凝集塊の表面には、個々のCNTが外側に向かって飛び出している像等も観察された。(右図)、粒子のSEM観察結果と矛盾しない結果であった。

コーティング系のTEM観察像例

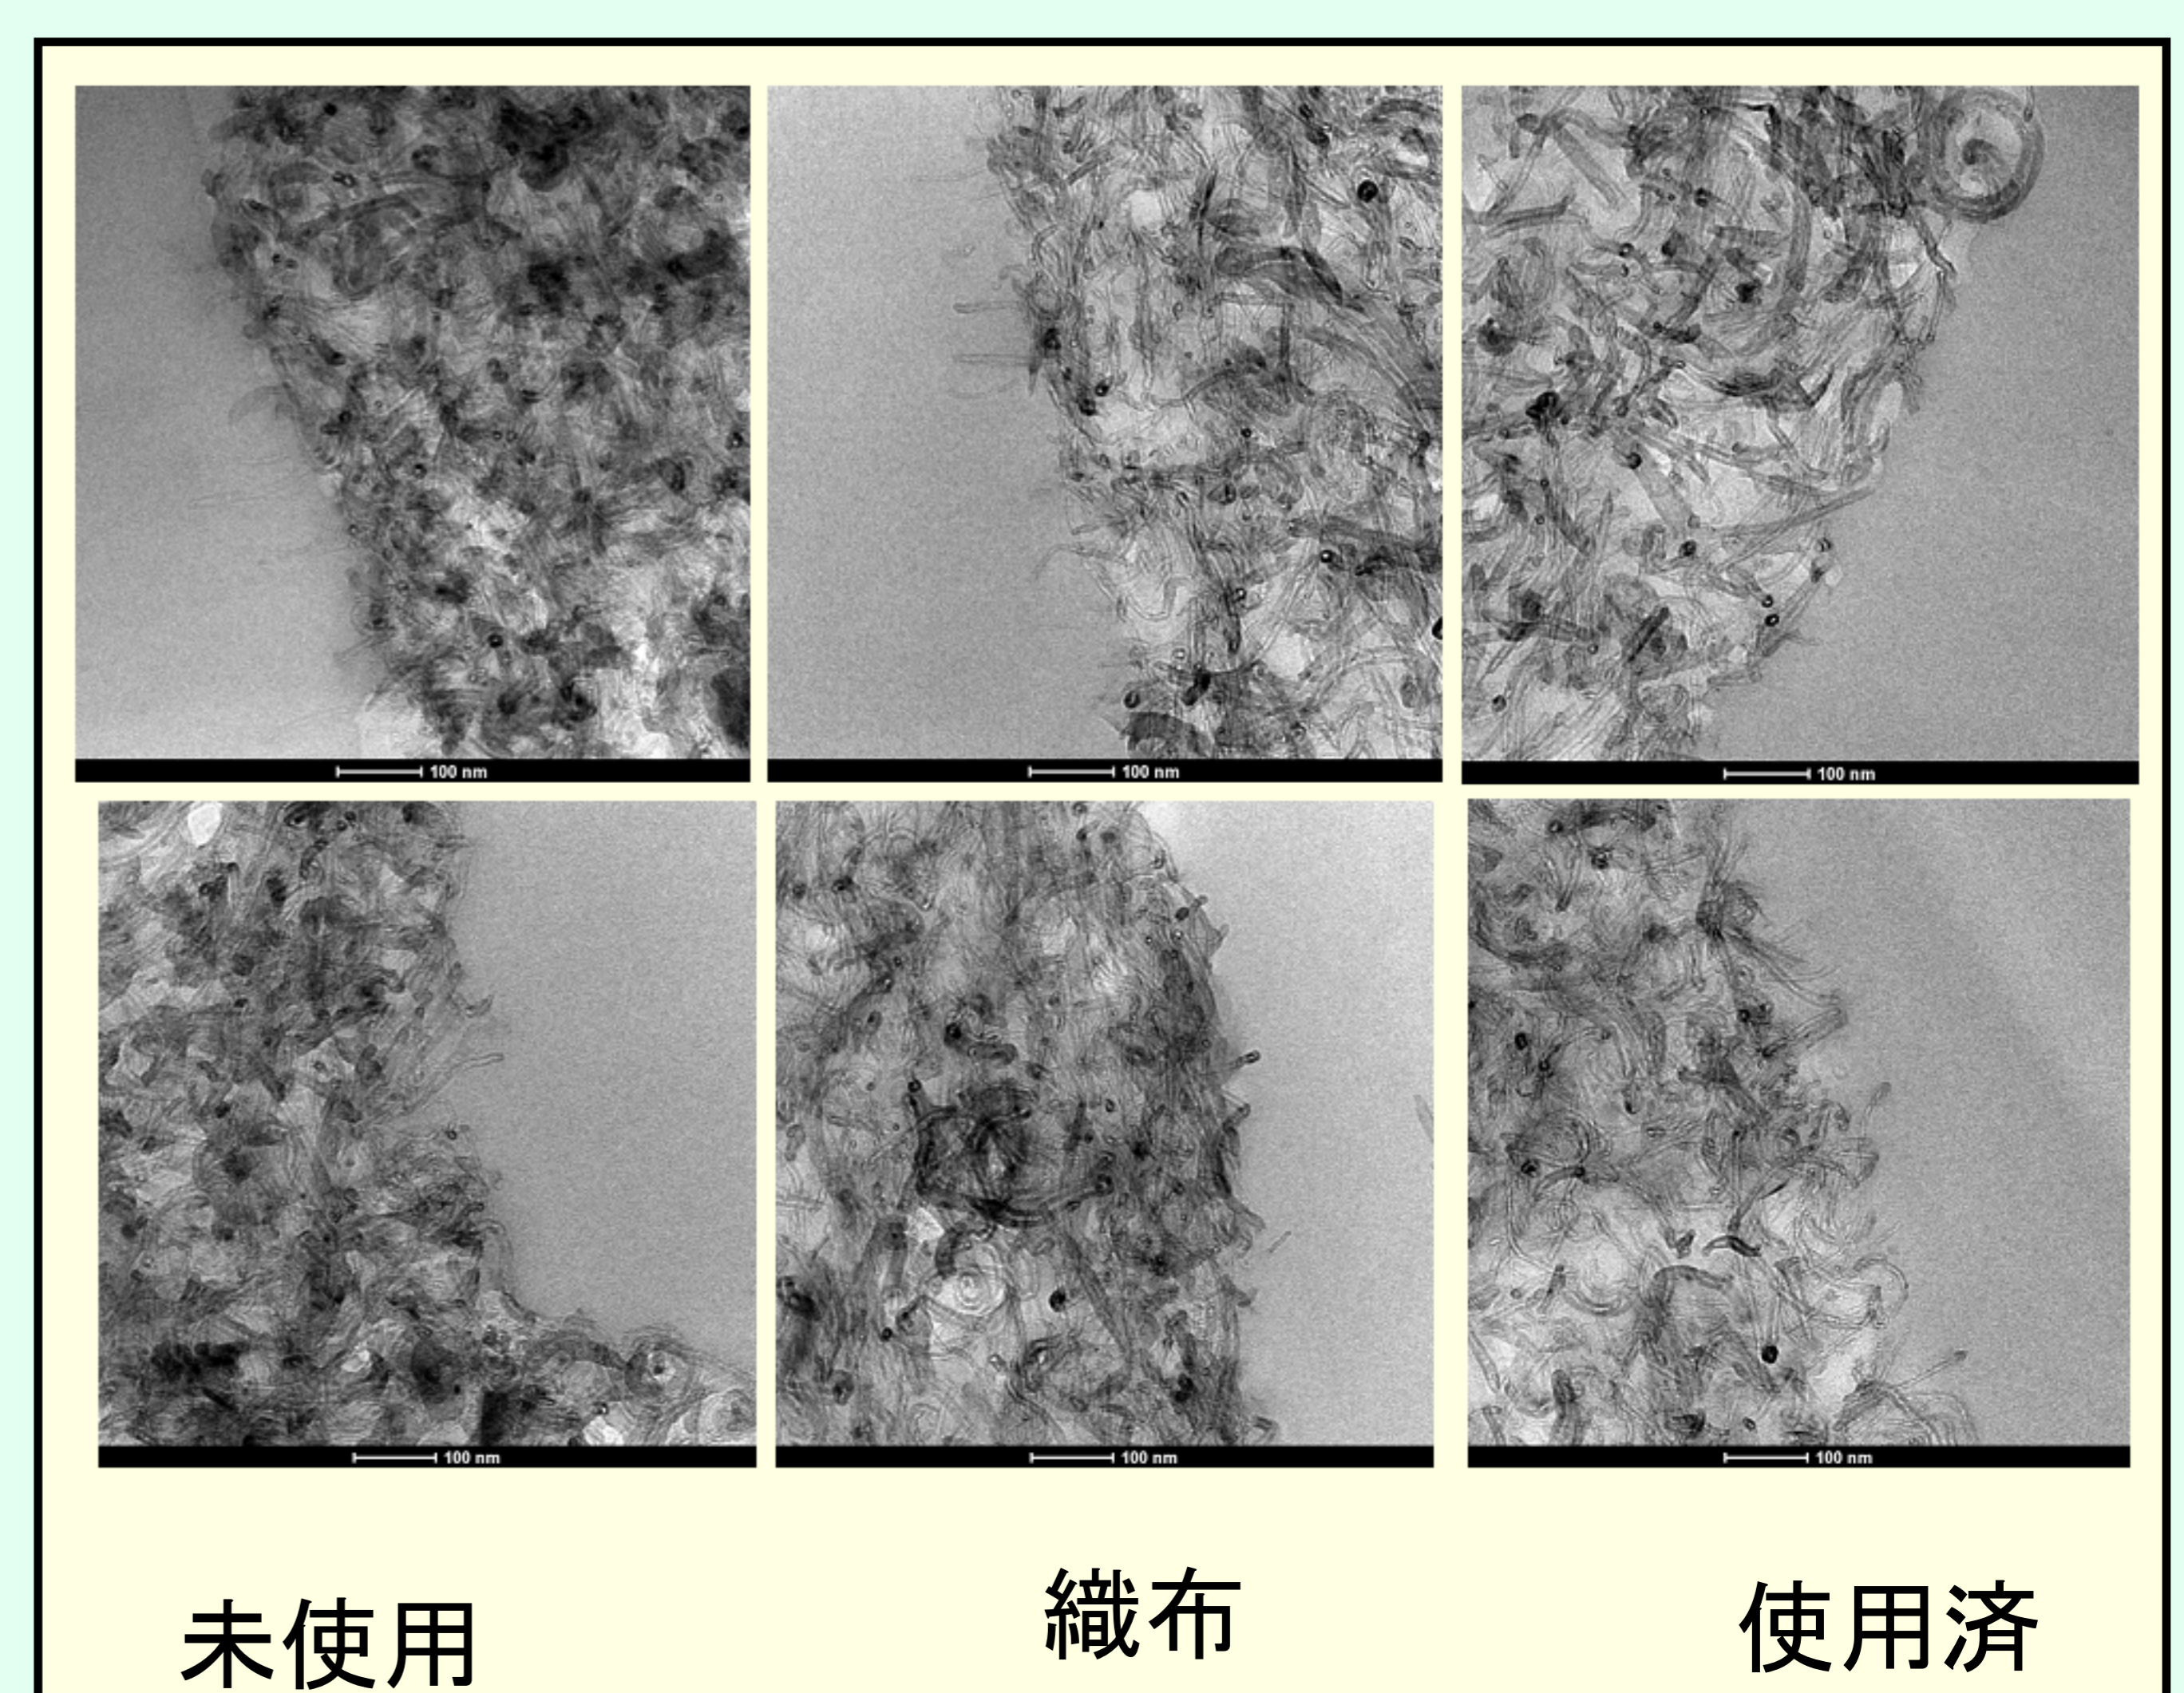
コーティング層全体の剥離、飛散の他に、コーティング層から飛び出ているCNTが製織その他の工程で、CNT繊維として飛散している可能性があるかどうか評価するため、製織作業前の糸、織布、布から抜き取った糸(使用済糸)について、それぞれ120枚程度のTEM観察像を用い、計数を試みた。その結果、コーティング層から50nm以上飛び出しているCNT繊維は糸の長さ1mmあたり4-6千本で、オーダは同じだった。一方で、左図に示すように、元々同一ロットの糸であっても、観察した部位によって、CNTのコーティング密度に違いがみられるため、CNTの脱落の可能性の評価は、この計数だけでは行えない。コーティング中のCNT密度そのものが、製織作業にともない、変化する可能性については、糸の異なる部分を多数観察する必要とともに、効率的な密度評価法の開発が必要である。

観察した糸・部位の違いによるコーティング密度の違い
