災害復旧建設工事における労働災害防止対策

建設安全研究グループでは平成 21 年 4 月から 3 年計画で「災害復旧建設工事における労働災害の防止に関する総合的研究」を実施しています。研究の途上ではありますが、その中から得られた知見のいくつかを取り急ぎご紹介いたします。災害復旧建設工事の安全のために参考にいただければ幸いです。

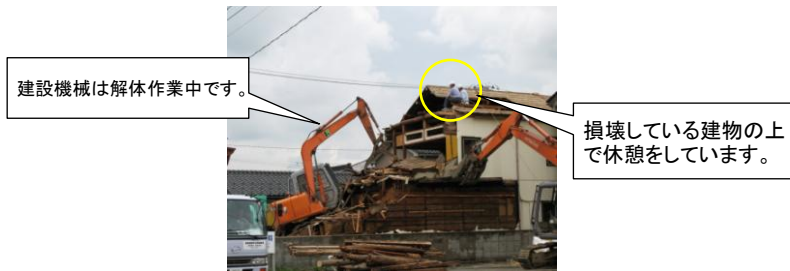
(3)被災した建築物の解体作業における墜落災害

- ア 災害復旧工事では、墜落災害が最も多く発生しています。
- イ 過去の災害復旧工事では、“損傷した屋根等の踏み抜き”や“屋根端部等から墜落”などで死亡災害に至った事例が多くみられます。
- ウ 過去の墜落死亡事故の7～8割が、頭部外傷を起因としています。足場の設置・安全帯の使用等の墜落防止対策とともにヘルメット等による頭部の保護が必要です。
- エ 災害発生現場では、周囲の多くの構造物が損傷しているため、危険に対する感覚がおろそかになることがあります（上記写真のように損壊した建物の上で休憩をしています。）ので注意が必要です。

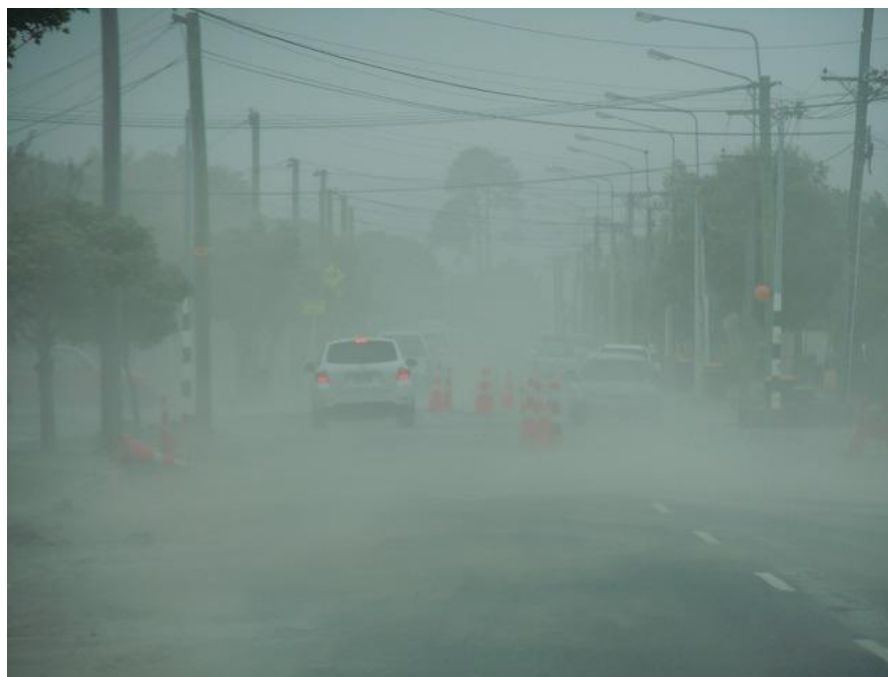
クライストチャーチ地震（東京大学 清田隆先生提供）

東日本大震災では強震域が東日本の広範囲にわたり、関東地方でも液状化による被害や家屋の一部損壊などが報告されています。液状化した土砂は、下の写真のように風により舞うため粉じん対策が必要です。粉じん対策については、本サイトの[復興作業時の粉じん対策（地域住民の方々へ）](#)を参照して下さい。
