## 2. 兵庫県南部地震におけるクレーンの被害調査

### 2. Survey of Damage of Cranes in the Southern Hyogo-prefecture Earthquake

by Yoshio KITSUNAI\* and Yutaka MAEDA\*\*

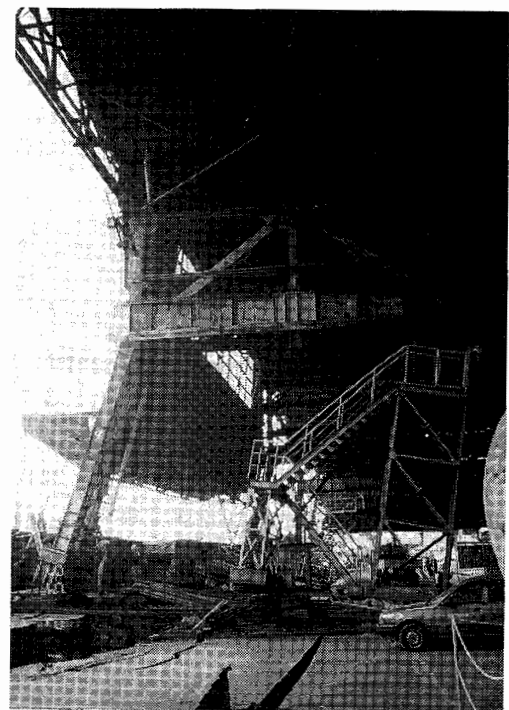
今回の地震ではPhoto 1に見られるように、建屋に大きな被害を受けたために、建屋の一部となっているランウエイガーダが大きく変形して、脱輪、クレーンの落下 (Photo 2)、サドルの損傷等が発生した。この場合、ランウエイガーダは海側に近いほど大きな損傷を受けていたが、幸い建屋の変形方向がクレーンの走行方向と一致していたために、天井クレーンの場合には使用台数に比べて落下や脱輪が少なかったものと推察される。もしも、変形方向がクレーンの横行方向 (スパン方向) と一致していた場合には、落下や脱輪は

Photo 1 Damaged building.  
 被災した建屋

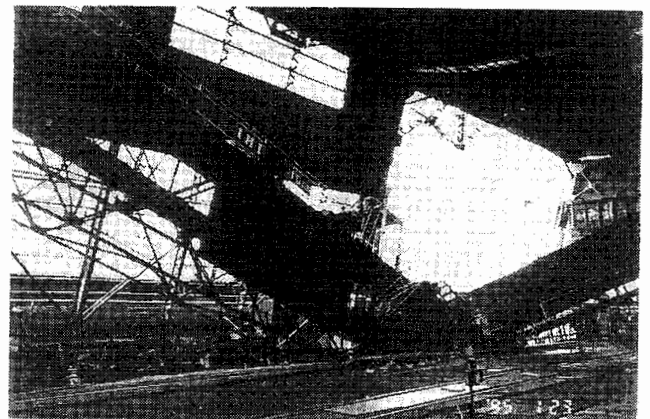
Photo 2 Falling of overhead travelling crane due to collapse of factory building.  
 建屋の損壊による天井クレーンの落下

機械学会による阪神・淡路大震災調査報告書、機械設備の被害<sup>(5)</sup>において、製鉄所の製鋼工場の天井クレーンに関する記述によれば、定格荷重 42 ton、質量約 80 ton の天井クレーンが吊り荷のない状態で激しく鉛直方向に振動し、片側の走行サドル部からガードが外れ、約 7m 下に落下したことが報告されている。また、圧延工場の天井クレーンについても、工場建屋が臨海地域の埋め立て地に建設されていたので、護岸のケーソンが地盤の側方流動で海側に移動し、それに伴い建屋基礎が移動してランウェイが大きく変形したため、3 機の天井クレーンが落下した<sup>(5)</sup>。

天井クレーンの中には走行ロッカーの軸受けが破損して脱輪し、落下した例が見られた。走行ロッカービームの軸受けの強度について検討が必要と思われる。天井クレーンの落下はランウェイガーダの損壊と関係している場合が多く、落下によって被害が近隣に拡大する危険性のある場合は、部分的に耐振性を増したランウェイガーダを設ける等何らかの対策が必要であろう。

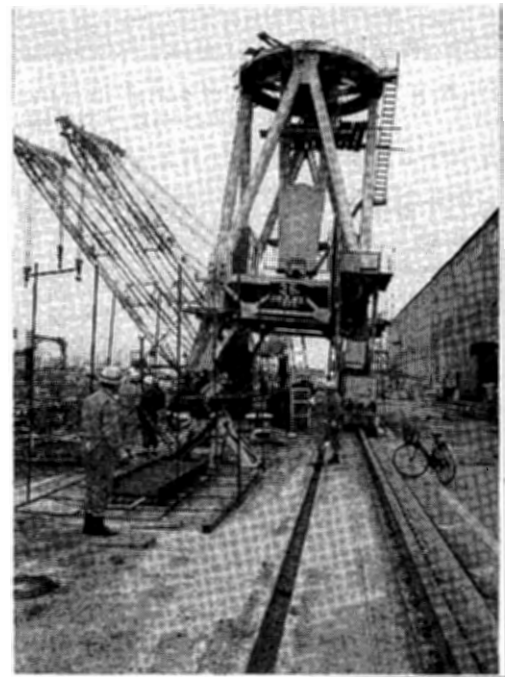
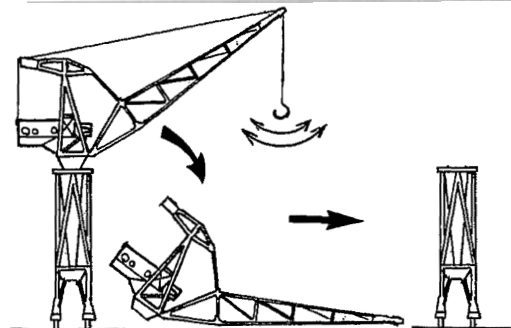
調査したジブクレーンは主に造船所で使用されていたものが多く、定格荷重が 3~100 ton、最大作業半径が 25~70m であって、このうち定格荷重 10 ton、30.5 ton、100 ton のクレーンがそれぞれ 4 台ずつ含まれていた。これらのクレーンはいずれも何らかの損傷を受けており、特にセンターフレームに被害が集中していた。Fig. 5 はジブクレーンの被害の内容を示したもので、多くは幾つかの被害が重複していたので、Fig. 5 では主たる損傷別に分類した。Fig. 5 において、倒壊・全損した 4 件のジブクレーンはいずれもローラパスより上部（ジブや運転席）が落下したもの（Photo 3）で、落下時にローラパス下部のセンターフレーム部材が変形したことが多かった。なお、倒壊・全損した 4 台のクレーンの定格荷重は、3 ton、7.5 ton、10 ton、35 ton であって、倒壊と定格荷重の関係は認められなかった。ジブの折損（Photo 4）は 3 件見られたが、このうちの 1 件はジブが折損し、かつジブを含むローラパス上部構造体が落下したものであった。ジブクレーンの損傷の多くはローラパス近傍のセンターフレーム部

Photo 3 Falling of upper structure (operating room, counterweight, jib and derricking mechanism) from frame of portal jib crane and schematic illustration of falling behavior. 上部旋回体が落下した高脚ジブクレーンと落下挙動の図示

ジブクレーンの多くはローラパス部付近に被害が集中していた。ジブの方向を変えるローラパスは構造が複雑であって、強度的裕度が取りにくい場合が多いが、何らかの耐震対策の検討が必要と思われる。

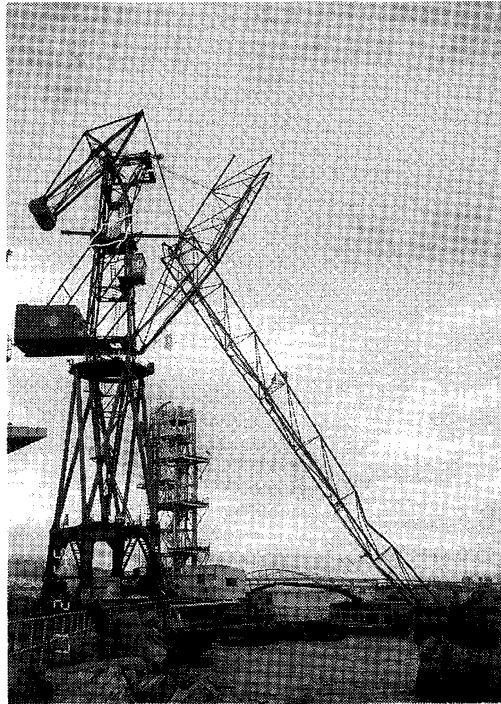
Photo 4 Failure of jib of portal jib crane.  
高脚ジブクレーンのジブの折損

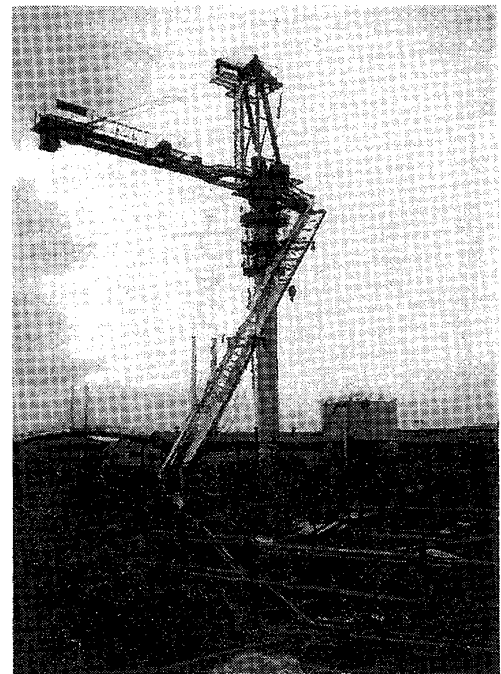
Photo 5 Failure of jib of tower crane.  
タワークレーンのジブの折損

傷が発生した場合には殆どが軽微であって、逆にジブの根元が損傷した場合 (Photo 5) には落下を含め重大な損傷を受けている場合が多かった。Fig. 7は被災の程度とクレーンの能力を示したもので、明確な傾向は認められないが、全体として60 ton-m以下のクレーンの方が被災の割合が高いようである。Fig. 7において、使用可能な極軽微あるいは軽微な損傷を受けたクレーンの合計は17件、倒壊あるいは損傷部位を交換しなければ使用できない重大な損傷を受けたクレーンは16件であって、両者の割合がほぼ等しくなっている。

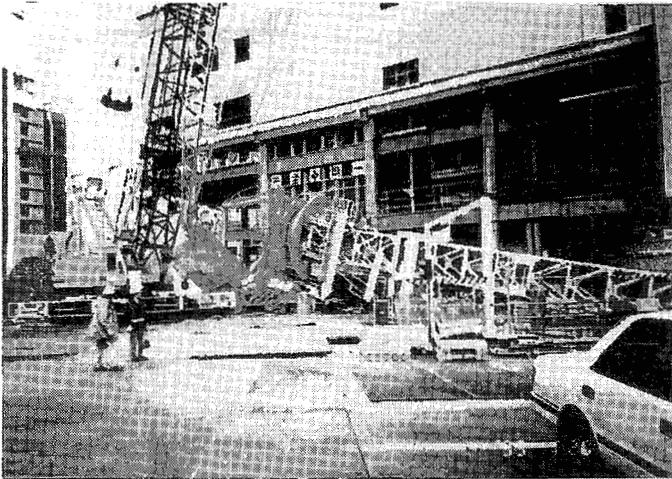
Fig. 9はクレーンの自立方法と損傷の度合いを示したもので、自立式の場合は軽微な損傷が多く、ステーを取り付けた場合には重大な損傷が発生している。これはステーを取り付けることによってクレーンの揺れが剛性の高い建物の揺れに支配され、クレーンの揺れを拘束してしまうためにクレーン本体あるいはステーに大きな力が作用し、それらに重大な損傷をもたらしたと考えられる。また、建物からの地震力との共振の可能性もあり、タワークレーンの固有周期について今後検討が必要である。ステーの取り付け角度や寸法も被災に影響する。すなわち、同じ建物の表と裏側に設置されていた能力200 ton-m、高さ60mの同じ仕様の2台のタワークレーンにおいて、表側のクレーンは、ステーを取り付けた地上40mの箇所から倒壊し、クレーン本体と共に20mのマストが落下した (Photo 6)。一方、裏側のクレーンは直径90mmのステーのジャック

Photo 6 Falling down of a part of tower located above the fixed stay of tower crane.  
ステー上部から落下したタワーのタワーの一部

タワークレーンにおいて、ステーを取った場合の方が被災率が高く、また、ステーの取り方によって被災の程度が異なっていた。これは建物の剛性とクレーンの剛性とが異なることに起因している。ステーはクレーンの座屈や風荷重対策として重要であるが、今後は耐震性も考慮したステーの剛性や強度を検討する必要がある。

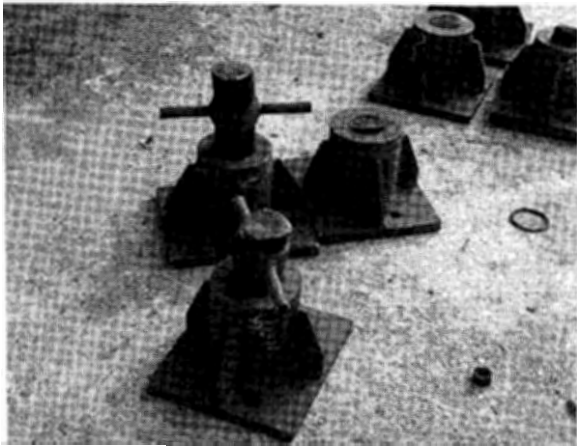
Photo 7 Brittle failure of jack used stay.  
脆性破壊したステーのジャッキ

キが脆性破壊 (Photo 7) したが、倒壊は免れた。両クレーンの差異は、ステーの角度とステー設置幅の相違であって、ステーの角度が小さく、かつ設置幅の小さい裏側のステーには大きな力が作用したためステーが破壊し、クレーンの倒壊を免れた。これまでステーは強度だけを要求してきたが、この例から明らかなように、地震時においてはステーは大変位を吸収できる柔軟な構造とする必要がある。同様な被災現象や対策は、高圧ガス設備の配管系でも指摘されている<sup>(13)(14)</sup>。17階の屋上に設置した高さ12mの120 ton-mのジブクレーンでは、マスト部材 (L150×150×19t) がマスト底部から脆性破壊して倒壊したが、脆性破壊の起点はマスト材にリブを溶接した箇所付近 (Photo 8) であった。このため、溶接止端の仕上げを丹念に行い、できるだけ応力集中軽減する措置が必要である。

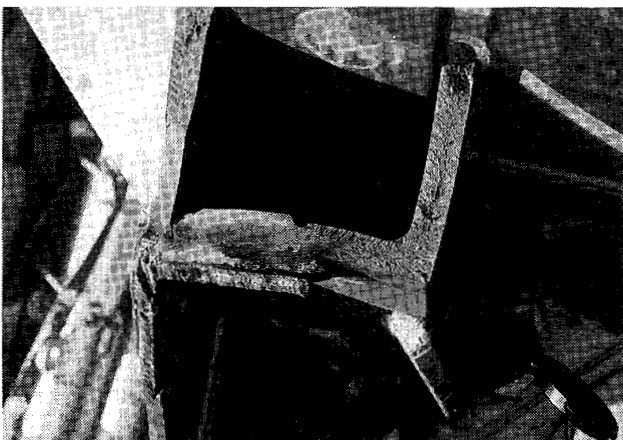
Photo 8 Brittle failure initiated from welds of tower crane.  
タワーの溶接部から発生した脆性破壊

脆性破壊は温度が低く、変形速度が高く、部材寸法や構造不連続の存在による塑性拘束 (3軸応力) の程度が強くなるほど起こりやすい<sup>(14)</sup>。今回の地震では速度が100 kine (cm/s) に近く、応答周波数としては150 kine 以上になったと推定されている<sup>(11)</sup>。このため、各種の機械系や建築関係の鋼構造物において脆性破壊が発生しており、その多くは溶接止端や裏当て金溶接部等の高応力集中箇所であった<sup>(14)(15)</sup>。

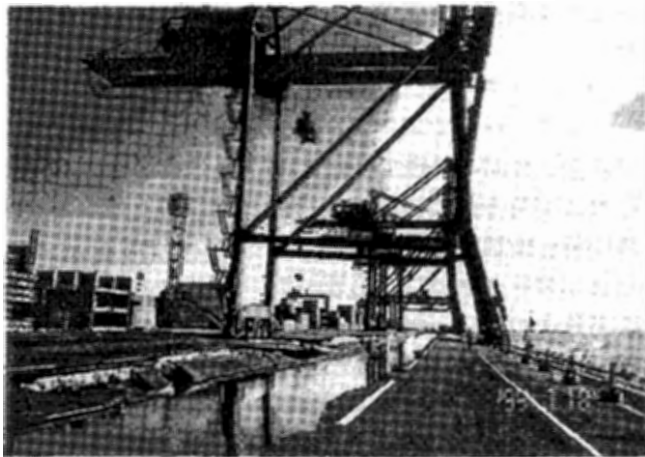
Photo 9 Derailed from rail and buckling of leg of container crane.  
脱輪および脚部が変形したコンテナクレーン

これらのコンテナクレーンのすべては剛脚構造であった。被災原因は、横揺れによるケーソンの海側への移動、液状化による基礎支持力の低下、地盤の沈下や割れ、並びに縦揺れによって車輪の浮上がり等のためと推察される。損傷の内容を見ると、脚部の座屈が約55%を占めており、脚部の変形と合わせると脚部の損傷が98%に達している。このように脚部に損傷が集中した原因は、護岸の地盤が側方流動によって海側に移動し、さらに沈下したために、海側と陸側のレールに相対変位が発生し、脚部が強制的に開脚させられて座屈したことに

よると考えられる。これらのコンテナクレーンは休止姿勢をとっている場合が多く、ブームが起伏状態にあった。このため、重心が陸側にあり、海側にある脚は上下の揺れに対して浮き上がりやすい状態となっていた。脱輪および脚部が変形したコンテナクレーンを Photo 9 に示す。

コンテナクレーンやアンローダでは地盤の崩壊によって、倒壊を含む大きな損傷を受けた場合が多く認められた。十勝沖地震においても類似の損壊が発生しているので、地盤を含む基礎の強度について見直す必要がある。

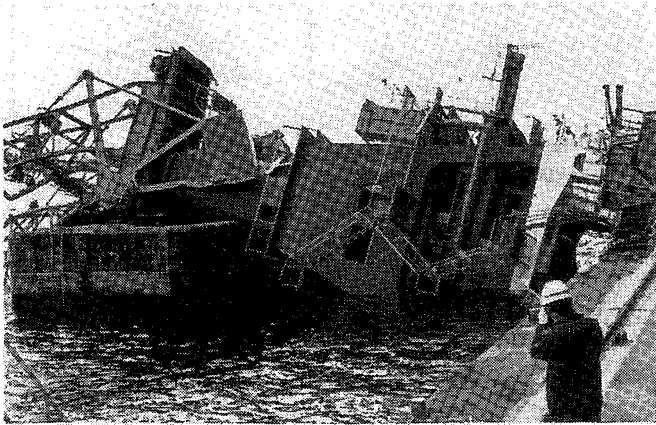
Photo 10 Collapse of unloader.  
倒壊したアンローダ

湾曲や切断等が生じていた。また、17台のうち、倒壊を免れた9台は脚部の座屈や変形が主体となっていたが、これはコンテナクレーンの場合と同様、レール基礎の移動によりレールスパンが変化し、脚のスパンが強制的に開いた状態となったためである。なお、レール基礎の移動が少ない場合は、脚の変形や脱輪が起こっていた。これらのアンローダはいずれも陸側が揺脚となっていた。他の8台はケーソンが海側に移動したため基礎が陥没し、レール上のアンローダも下部が海に水没すると同時にブーム等の上部構造体が船体や他の港湾設備と衝突して崩壊した (Photo 10)。

何台かのアンローダは被災時に稼働しており、転倒崩壊したアンローダの中には運転席がつぶされてオペレータが死傷する災害も発生した。しかし、転覆したにもかかわらず被災を免れたオペレータも少なくなく、今後、運転席の位置や強度、緊急脱出設備等の検討が必要である。転倒したアンローダはいずれも基礎が大きく変動したためであって、十勝沖地震<sup>(17)</sup>においても類似の損壊が認められた。アンローダの耐震対策には構造と同時に、基礎となる地盤強度について、十分な検討が必要である。

倒壊したアンローダの中にはオペレータが脱出できず、船体や他の物体との間に挟まれて死傷する例が見られた。このため、運転席の位置や強度について検討すると共に、緊急脱出口を設ける等の対策が望まれる。
