無負荷中に倒壊したガイデリッククレーン の材質とその倒壊原因に就て

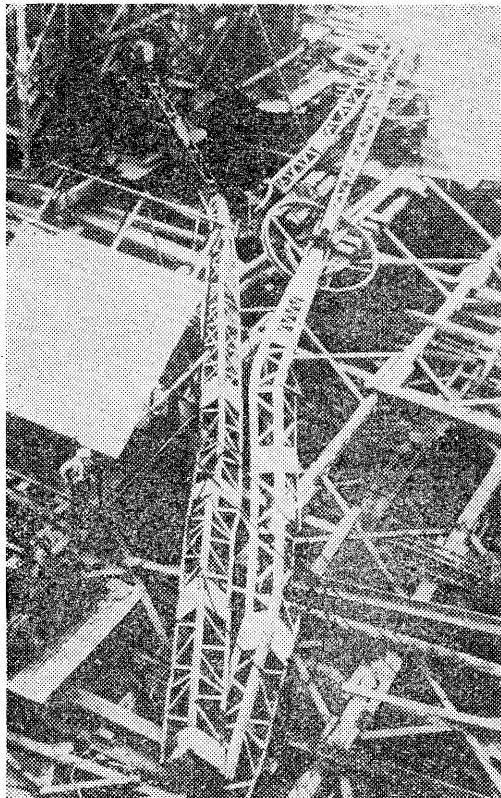
寫真1 倒壊現場

その後無負荷のまゝでおかれていたが昭和27年1月10日13時30分頃突然折損倒壊し寫真1-3に示す様にマストは三個所で折れ、ブームは二個所で折れている。寫真1で据付脚部より下方に倒れているのがマストで上方に倒れているのがブームである。倒れたマストの先端にやや斜に立っているのがブームの折れた上端である。寫真2は寫真1の中央下方に見えるマストの折損部を現したものである。寫真3は寫真1の上方右側に見えるブームの折損部を現したものである。

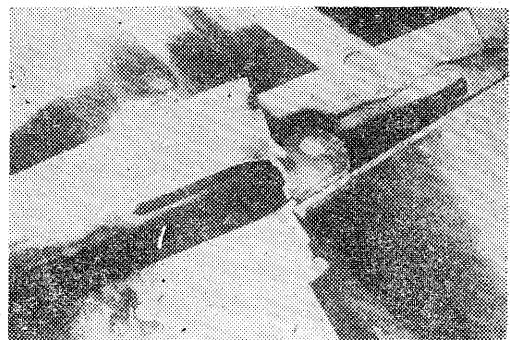
寫真2 マストの破断部

クレーンの高さは36.19米ブームの全長は32.652米である。マストの断面は685×585で中央の破断した部分に使用された山形鋼は2L_s 150×90×9 2L_s 90×90×9で等辺山形鋼の方は破断し不等辺山形鋼は寫真2に示す様に一边150mmの方が180度に屈曲されたまゝである。ブームの断面は610×510で破断部分の山形鋼は90×90×9である。

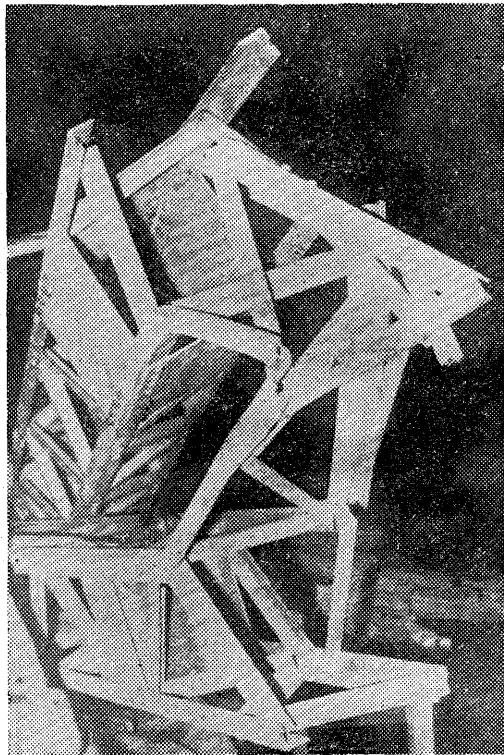
写真3 ブームの破断部

供試材は長さ約1mのもの2本でこのうちNo.1材は寫真3に示すマストの破断部90×90×9の山形鋼であり、No.2材は同じ寸法のものであるが採取場所は明確でない。この試料に就て引張試験、衝撃試験、硬質試験、曲げ試験、化学分析、顕微鏡組織に就て調査した。

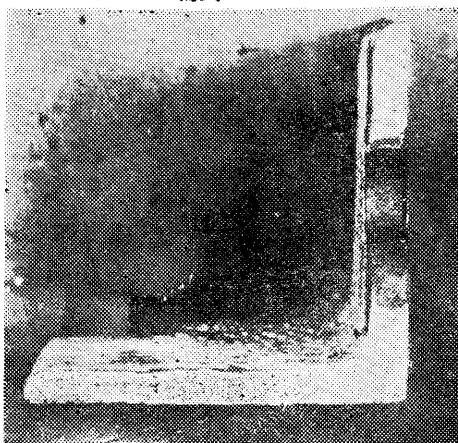
写真 8

- a. 材質上の欠陥、これに就は上記の通りである。
- b. 工作上の欠陥、この山形鋼にあけられた鉢孔をみると何れもパンチで打抜いたものである。鉢は相当によく締つているが鉢孔は何れも上下が相当喰い違つてゐる。上記の様な欠陥のある材料の孔をパンチで打抜きしかも上下喰い違つた鉢孔を無理に合せて締鉢した場合ハンマの衝撃も加つて鉢孔に割れの起る事は容易に想像される。

写真8の山形鋼の破断面の鉢孔の両側に特に黒く見えるのは工作中に起つた割れである。その隣の黒色の稍淡い部分は荷重試験の際割れが進んだものと推察される。鉢孔の割れは此の他にも多数あつたとの事である。以上二つの欠陥の互に競合したもののが本事故発生原因の大半

を占めているのではないかと思われる。既に鉢孔に発生していた割れは荷重試験によつて徐々に進行した事であろう。併し、未だ破壊するに至らない内に試験は終了したのであろう。其の後無負荷状態の時倒壊したのであるが、突然的に倒壊を誘発する様な他の原因があつたかどうか、その点は別として運搬車から降した際の具合が悪い程度で山形鋼が折られたと云う事と、上記の各欠陥を考慮するとクレーンが自然倒壊を起す可能性がないとは云い得ないと思はれる。

汽罐その他の内圧容器の材質に就ては相当考慮か拂はれるのであるがこの様な揚重機類の材質にも同様な考慮を拂うべきものである。この種の構造物の孔あけには現場では未だにパンチが使用されているとの事である。加工費の関係からであろうが、結果の良否は今更議論の余地はない。かかる施工方法は早く放棄して充分責任のもてる良心的な製品を造るべきである。材質試験も静荷重試験だけでは充分でない。顯微鏡組織、衝撃試験迄実施すべきであり、又物によつては化学分析とも合せて初めて材質試験の完璧が期せられるのである。当所では別の試料に基いてこの種の研究を更に継続する予定であるが試料の提供について協力を製作者、使用者に要請したい。（担当者 安藤正・石橋公人）
