四三酸化鉄の生成によるかま板の食耗

博物館課技官 安 藤 正

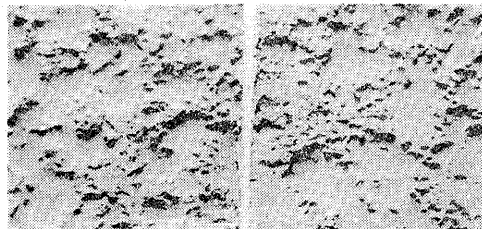
写真 1

胴内底部には写真1に見られるようなピッチングが、前端から後端まで連続し、その巾は胴周に沿って測って1.1~1.2mで腐食部の反対側は丁度火床および底煙道の直上に当る部分である。

腐食の程度は第1環が4~5mm, 第2環は約8mm, 第3環は2~3mmである。

また全般的に見て中央から前半がひどく、後半は前方程ではない。腐食部はすべて黒色の硬い銹塊で覆われている。

前述したように腐食した部分は底煙道の直上に当る部分だけであって, その線から外は微食程度で, 腐食範囲が高熱をうける特定の区域に限定されていることと, 実使用期間が僅かに1年7カ月で写真1のようにひどく侵食されたことが特異点としてあげられる。

しかし腐食部分は熱負荷の高い部分であることと、胴底部に多量のスケールが堆積していたというこの二つの条件はたがいに腐食に関連あるものと思ふことができる。

胴底に多量のスケールが堆積すれば、熱伝導が悪くなってかま板の温度が上昇するのは当然である。

ところがかま板の温度が上昇して 500°C 附近になると蒸気と鉄板とがたがいに反応して四三酸化鉄と水素となる。この反応が進行すれば次の反応式に示すように胴板は酸化によって減耗していくものと見られる。

この反応は鉄板の温度が上昇すれば、激しく侵食が進むのである。この反応は溶存酸素によるものではなく、高温のもとで水蒸気による鉄板の酸化であって、この反応を繰返すことによって、ボイラ自体がガス発生機となつて、かくも急速に腐食が進行したものと想定される。

胴板は底煙道のレンガ接触部を境にして、外側から受ける温度が非常に違うので、腐食範囲がかくもはっきりと限定されるのである。

要は適当な清かん剤を使ってスケールを附けないようにすることである。

少くとも 1 日 1 回以上ブローする必要がある。(ブローの量はボイラ水の許容濃度によって定まる) 過去において多量のスケールやかま泥が堆積したのはブローの回数が少なかったことが大きな原因である。

v) ボイラの掃除はもっと回数を多くし、かつ定期的に励行して、スケールの附着を防止することが肝要である。

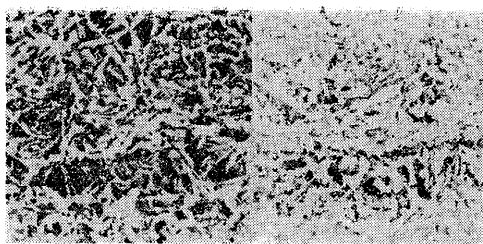
写真 2

写真2は胴第1環, 写真3は第2環の顕微鏡組織である。

以上引張試験, 化学分析, 顕微鏡組織などの結果から見て第1環, 第2環とも別に異状のない普通材料である。
