産業安全研究所技術資料

安全帽の使用上の問題点

末吉昭一

労働省産業安全研究所

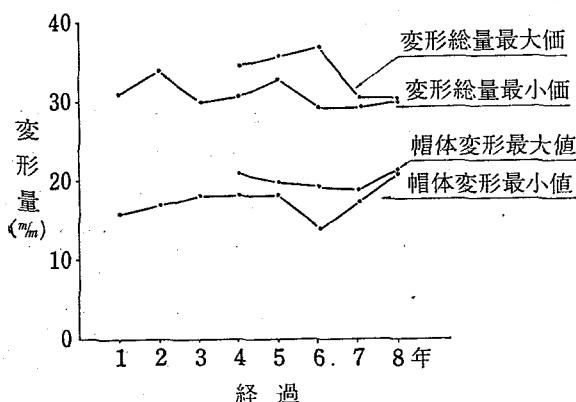
図1 金属鉱山で使用したFRP安全帽の試験結果

3~8年間使用したもの衝撃試験を例示すると図1のとおりであり、長期間に使用した帽体にはやや帽体の変形量の増加の傾向が見られるが、変形総量において大きな差は認められなかった。

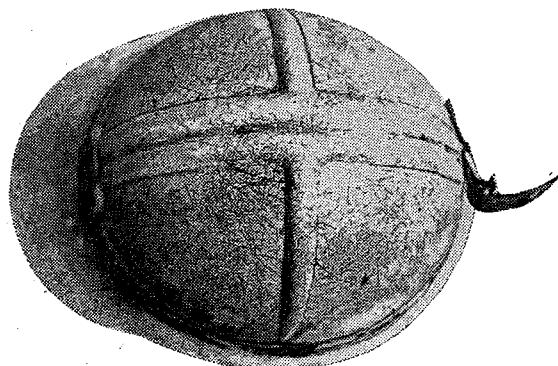
(1) FRP 試料のうち 17 個は、新潟県下の T 金属鉱山で 1~8 年使用したものであり、帽体表面は坑内作業による苛酷な使用条件で、天盤などに打ったり擦ったりして生じた傷が認められ、大部分の帽体の表面はガラス繊維が露出していた。

写真1 T金属鉱山で3年間使用したもの

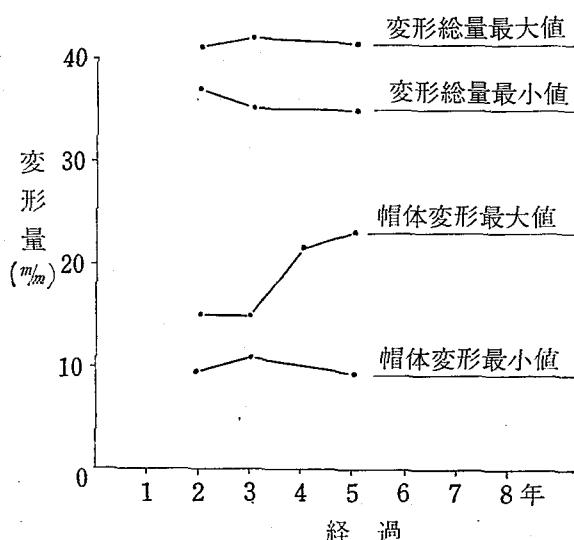
図2 化学工業で使用したFRP安全帽の試験結果

1~7年間使用した帽体21個中8個の衝撃試験の結果、総変形量が40mm以上の数値を示した。これらの結果はいずれも使用期間に関係せず、帽体の周囲に生じたフチ割れまたは切欠き、あるいは頂部周辺に生じた割れが大きく影響する。

欠陥のあると認められた試料については、図2に示す。8個を除く他の13個の試料については、7年間使用したものでも試験結果は異状が認められなかつたが帽体の損傷、ガラス繊維の露出が著しく確認された。

酸、硫酸、過磷酸、石灰肥料、ケロシン、ベンゼン、タール、DDT、BHC、苛性ソーダ等があげられており、現場の担当者は、「安全帽を着用中に薬品の飛まつがかかるることは少ないが、こぼれた薬品が帽体の表面につくことは考えられる。また、塩素ガスを取り扱う職場では微量(0.01~0.5 ppm程度)の塩素ガスが大気中に漏れて塩酸となり接触して帽体表面を侵す場合もあるのではないか」といっている。当然二種の材質に関しては、酸またはアルカリなどによる影響は考えられるが、できだけ切欠きまたは割れの発生を少なくするよう保つこともたいせつである。

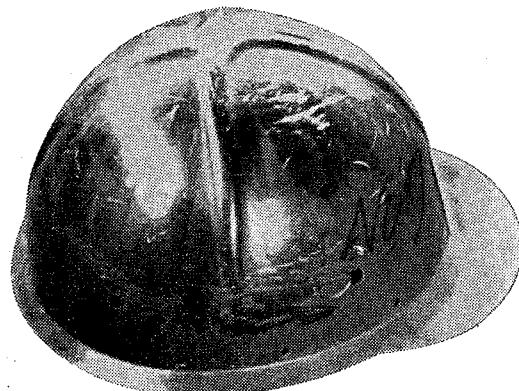
フェノール樹脂の帽体は着色した塗料のはく離は著しいが、FRPと異なり、帽体のフチ割れ、切欠きなどはきわめてまれで外観からの損傷も少ない。そのため各試料とも意外に使用期間が長く、いずれも7~8年使用したものであり、屋外暴露による試験結果では1年の暴露において性能変化は認められなかつたが、使用したものであるため、衝撃試験の結果は21個中の11個が40mm以上の変形を示した。

写真3 塗装のはく離したフェノール帽体

ら、帽体として重量または形状などから、JISで要求される性能を満足することがむずかしく、まして長期間の使用によって塗料のはく離した、帽体表面がすり減った帆布（補強材）の織目から、雨などの水分を吸湿しやすくなり性能を低下させる。

フェノール樹脂については、材質として安全帽に適しているか疑問が多く、できるならば、その作業内容に応じた他の材質、FRPまたはPCの帽体を使用すべきである。

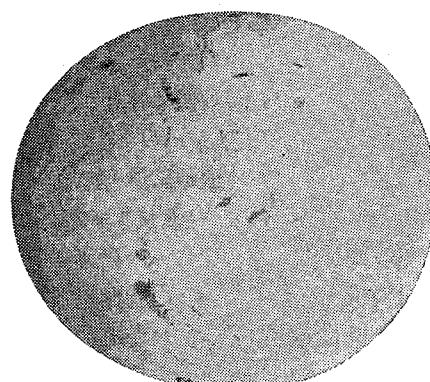
写真4 2年7カ月使用したPC帽体
(頂部に細かい無数の凹凸状きずがある)

PCについては、帽体の表面にできるだけ傷などの発生を最小限にとどめるよう心がけるべきであり、とくに屋外作業において使用するものに対しては、3年以上を経過したもので、帽体の肉厚にくい込むような傷の生じたものはその使用をさるべきである。

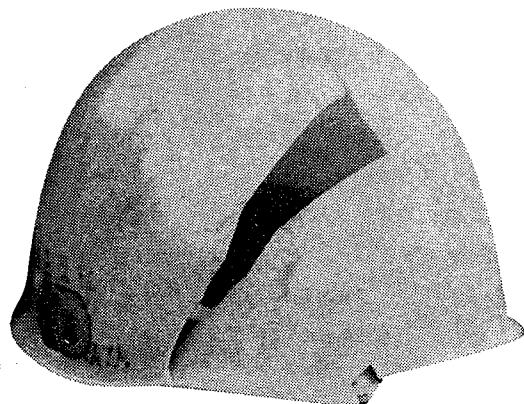
でいる。前記の破碎または割れを生じた試料と合わせると、半数以上の試料に衝撃試験の結果、全体での変形量は一応 JIS は満足しても帽体の変形が使用期間の経過とともに次第に減少して、場合によっては割れもしくは破碎となる。

写真 5 3年間使用した PC 帽体
(衝撃試験の結果割れたもの)

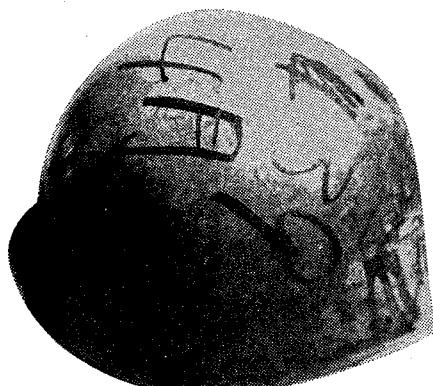
写真 6 有機溶剤の影響により歪模様を生じた PC 帽体

その原因として、プラントの点検の際にパイプフランジ継手より漏洩する薬品の飛まつを受けることがあると報告されており、取り扱う薬品の種類として、硫酸・エチルエーテル、アセトン、その他として少量の四塩化炭素などをあげている。しかし、エチルエーテル、アセトン等の有機溶剤に対しては、著しく影響を受けやすく、また硫酸などの酸類に対しても濃度の高いものは侵される危険があり、電気安全帽として必要とする場所以外で使用する安全帽の帽体材質は、石油化学関係の場合はFRP(ポリエスチル樹脂)製を使用すべきである。

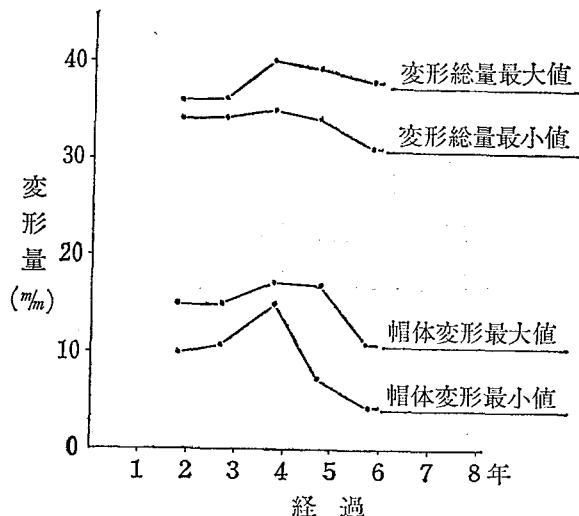
図3 石油化学関係において使用したPC安全帽の試験結果

であるが、成型メーカーがそれぞれ異なり、運転関係の職場がS社の帽体、補修関係がT社の帽体を使用しており、衝撃試験の結果はS社の帽体を使用していた。運転関係での試料は、T社の試料に比較して帽体の変形量も少なく、したがって着装体の伸びを含む総変形量も低い。

昭和40年1月、当初の依頼試験その他から、新品当初の性能については表-3のとおりであるが、1年6カ月～2年8カ月使用した試料での帽体変形の傾向は約半数の試料が39～42%程度の変形を示しており、4年以上を経過して使用した試料の10個中の1個が新品当初と変わらない42%(16mm)の変形をした。それだけで他の試料は帽体変形の減少が著しいものでは13%であった。

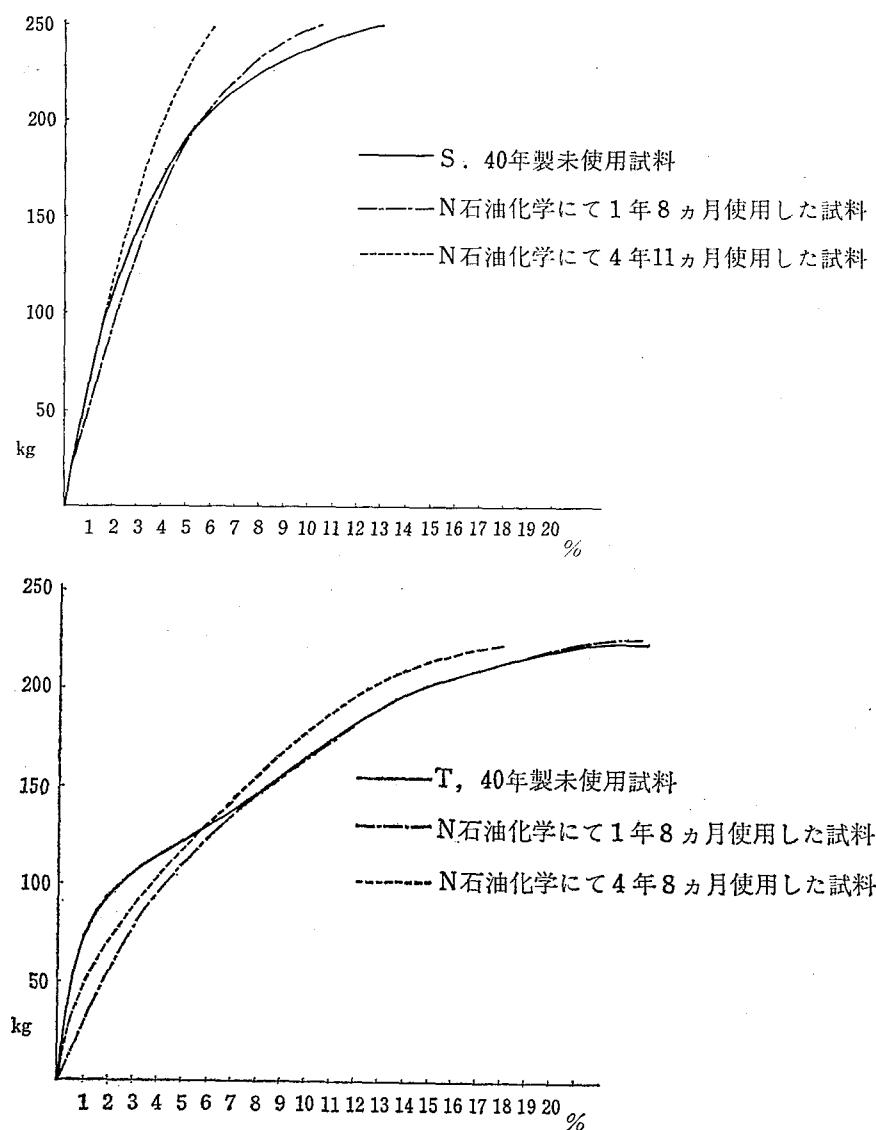
図 4 PC 帽体の圧縮試験による変形の比較

これらの傾向は帽体の圧縮試験によっても確認され、使用年月の経過とともに帽体の変形が次第に減少する(図4)。

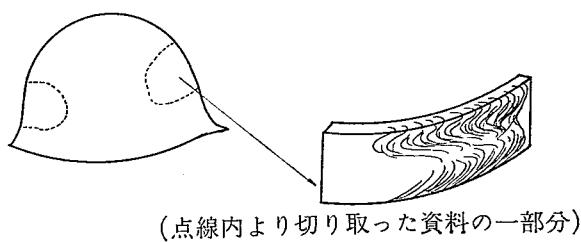
試料Sを1年2カ月以上、さらに暴露を継続すると、付図-2の点線内に示す位置に、方向性のある線

付図 2 1年2カ月以上の暴露により生じた
ヘヤークラック

状または鱗状のしかも多くのヘヤークラックの発生が確認された。

帽体の表面に生じたクラックの多くは、帽体の表面から 0.8~1.2mm 程度の位置で帽体の周側に沿って折曲しているのが特徴であり、紫外線により帽体の劣化の影響を受ける範囲は、帽体の表面から 1.0~1.2mm 程度のところまでが限度である。また帽体に対する外部からの衝撃が、帽体の内側かまたは外側かに働くことによって、このクラックが大いに影響することは当然である。

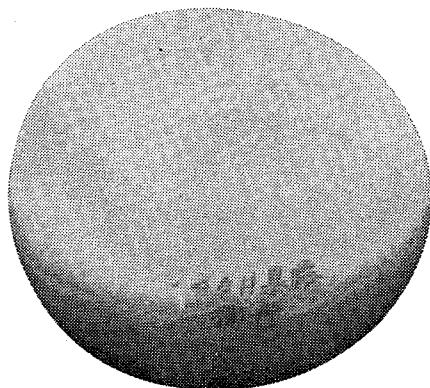
写真 1 12カ月暴露（衝撃試験の結果、異状がないもの）

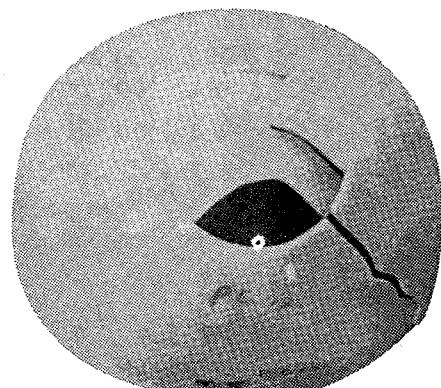
試料Sは、前回の暴露の結果と全く同じ傾向を示し、12カ月以上の暴露を経過したものは衝撃試験の結果破碎した。

写真 2 12カ月暴露（衝撃試験の結果破碎したもの）

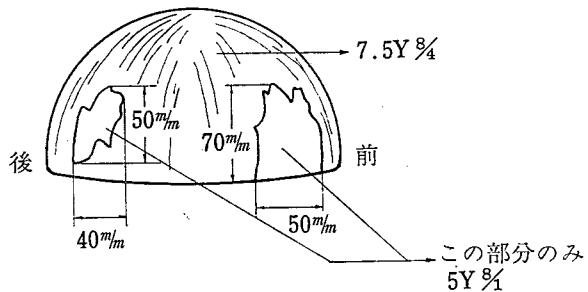
試料Kは試料数の不足のため6~10カ月の試験を省略した。12カ月暴露による衝撃試験の結果は、未暴露の試料に比較して帽体の変形量が減少するが、衝撃部分にキズ・割れ等の発生は確認されなかった。また、自然暴露による影響で帽体の周囲に細かい方向性のあるクラックが多数発生しており、また暴露による試料の退色状態なども各部が一様に退色するのではなく、付図-3に示すごとく不均一な模様を生じた。ABS樹脂における劣化はブタジエン成分の劣化といわれており、これらの試料の帽体は樹脂の配合などに欠陥があったものと推定される。

付図3 AAS 試料Kの部分的な退色

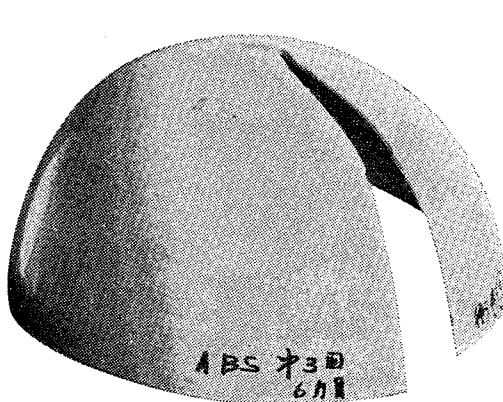
前回の暴露では、試料Tは4カ月暴露以降の試料に衝撃試験で頂部に多くのヘヤークラックを生じ、12カ月の暴露では破碎したが、今回の試料では4カ月以降の暴露を経過した試料はすべて破碎した。

写真3 ABS 試料Tの6カ月暴露（破碎した状態）

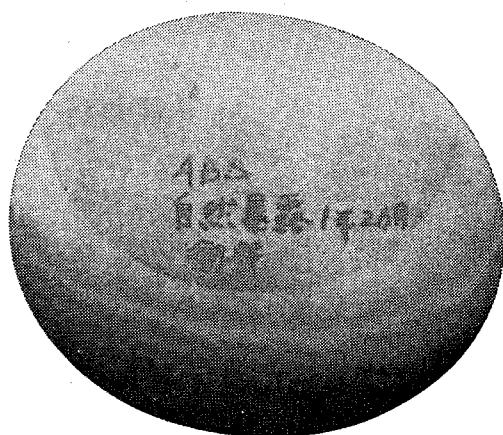
写真4 ABS 試料Kの1年2カ月暴露（変形量は減少したが、割れは生じなかった）

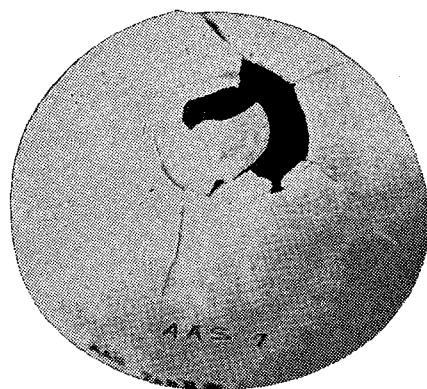
ある。着装体取り付けての完成品での JIS M 7608 による衝撃および帽体の強さ試験の結果は付表-6 のとおりで、一応熱可塑性樹脂の安全帽としては普通の成績であるが、自然暴露により 6 カ月で早くも劣化の影響を確認するに至った。（付表-7 参照）

写真 5 7カ月暴露での破碎の状態
