産業安全研究所技術資料

労働省産業安全研究所

トンネル建設工事における労働災害の分析(1)

(山陽新幹線六甲トンネルについて)*

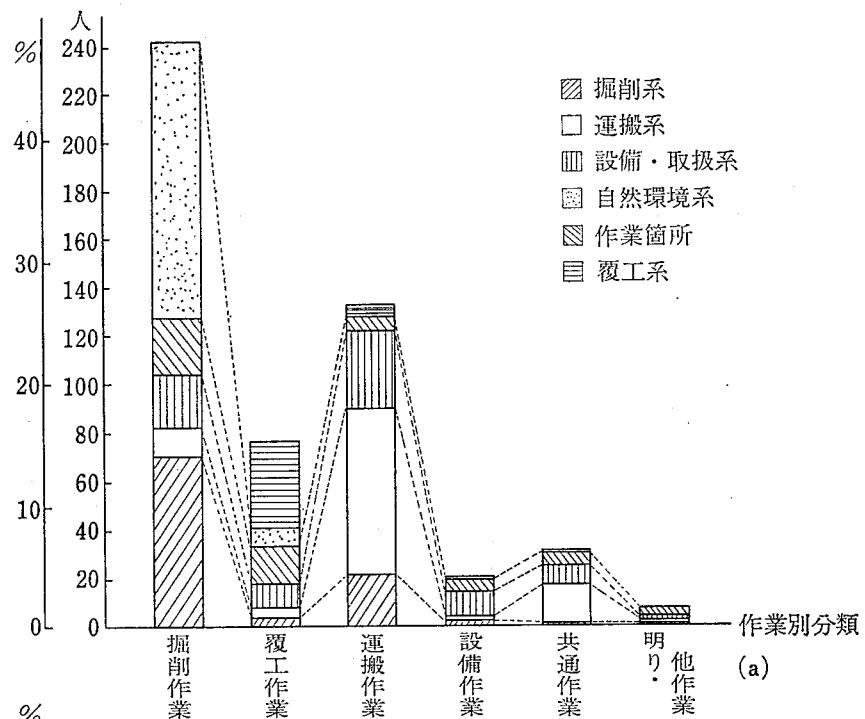
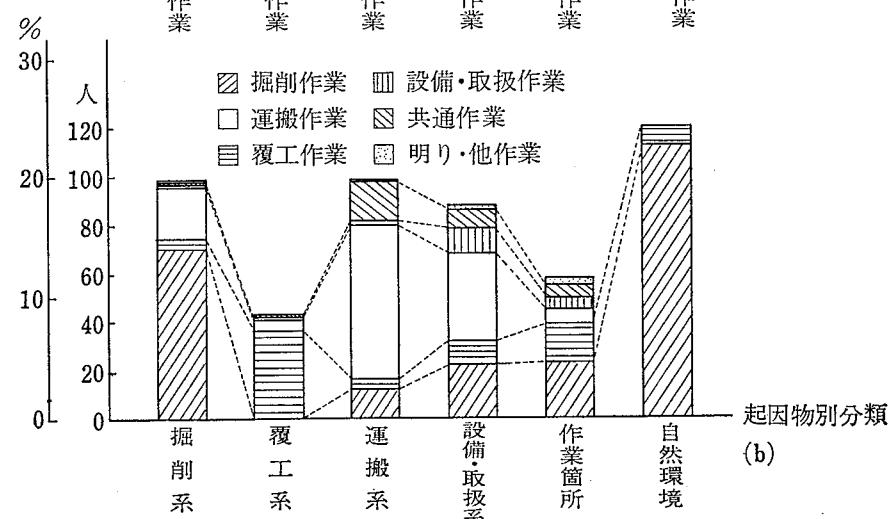
図-1 全災害作業別・起因物分類

全災害の大まかな発生傾向は、表-3、図-1より、作業別では掘削(47%)、運搬(26%)、覆工(15%)の順で災害が多く、トンネル工事の主力であるこの三作業で、全災害の9割近くを占めていることが分る。就中掘削作業中の災害が極端に多いことの背景には、作業対象である岩盤の力学性状の解明が未だ不十分であること、また六甲山系を含めた日本の山系地質全体が変化に富み、悪質地質、断層が隨所にみられ、トンネルの掘削を進める場合、常に地山の様子を見ながら作業を行ない、特に悪質地盤箇所では試行錯誤的に作業を進めざるを得ない状況下にあり、良質地盤に恵まれない限り、作業の標準化や、R.T.M.やビック・ジョン等による本格的機械化掘削が困難であることなどが考えられる。更にまた、最近のトンネル施工も大いに機械化施工が進められてはいるが、掘削関係では大型ジャンボ、ずり積ロッカーショベル等を中心とした機械化であり、こそく、浮石点検、支保工建込作業など人力に頼らざるを得ない部分が残されていることも理由として挙げられよう。

次に起因物分類では、岩盤（岩石）を主体とする環境系が最も多く全体の1/4を占め、次で掘削系と運搬系がほぼ1/5づつの発生数で、以下設備・取扱系、作業箇所、覆工作業の順となっている。死亡災害は作業別の分類で示されたと同様、運搬系の起因物が6割以上の多くを占める。

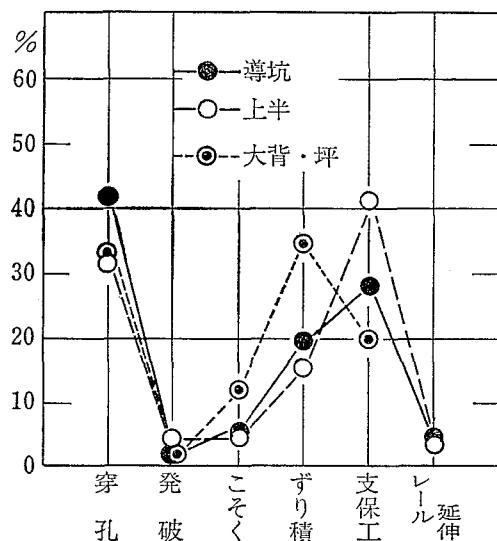
図-2 掘削場所の作業別災害発生割合

る。また図-2は、各掘削場所における掘削作業別（小分類項目による）災害の発生割合を示したものである。各場所ともほぼ似たパターンで災害が発生しているが、各掘削場所での災害数の多い作業は、導坑↔穿孔、上半↔支保工建込、大背・土平↔ずり積と、各場所における災害と作業との関係が特徴づけられる。

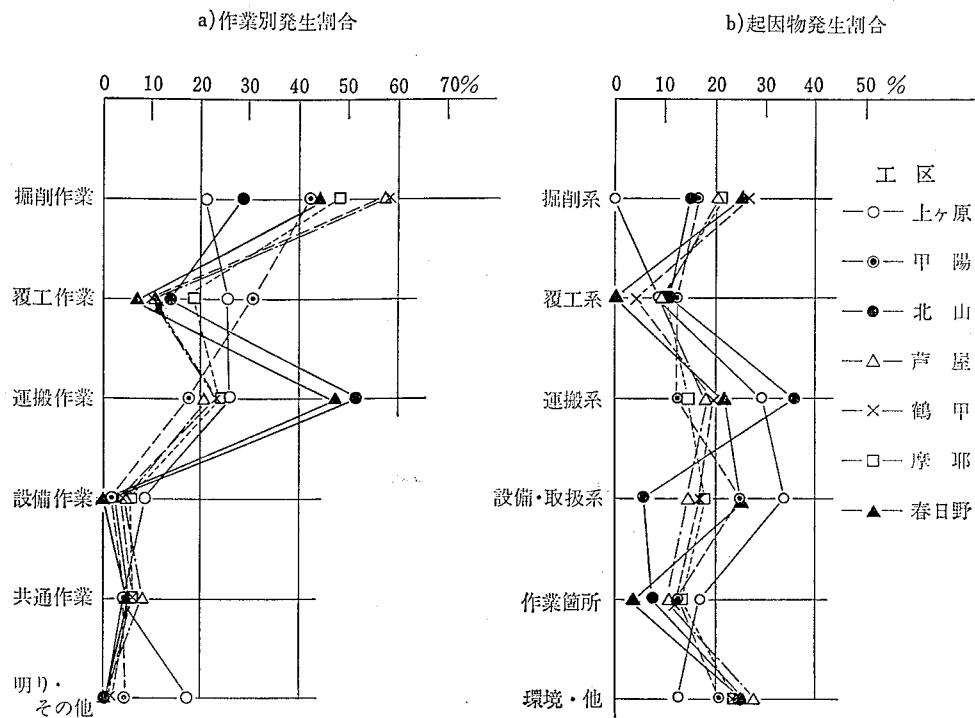
図-3 工区別作業, 起因物別発生割合

さて、図-3(a, b) は、各工区において発生した災害を、前節で述べた作業別、起因物別に分け、それぞれの発生割合を求めたものである。同図 (a) の作業別の発生割合に就いてみると、工区によりかなりの変化がみられ、特に掘削作業、運搬作業は大きなばらつきを示している。これは前節で述べた様に、全災害の約1/2 が掘削作業中、1/4 強が運搬作業中に発生しており、極めて多数であるため工事内容の変化の影響を大きく受けるためと考えられる。また実際の工事内容の差も、掘削作業を中心とした変化によるものが多い。

次に起因物別の発生割合 (同図 b) をみると、掘削系や覆工系などの起因物によっては災害の無かった工

区もあるが、全体としては、作業別の発生割合に比べて余り大きなばらつきはみられず、比較的まとまった巾の中で分布していることが分る。

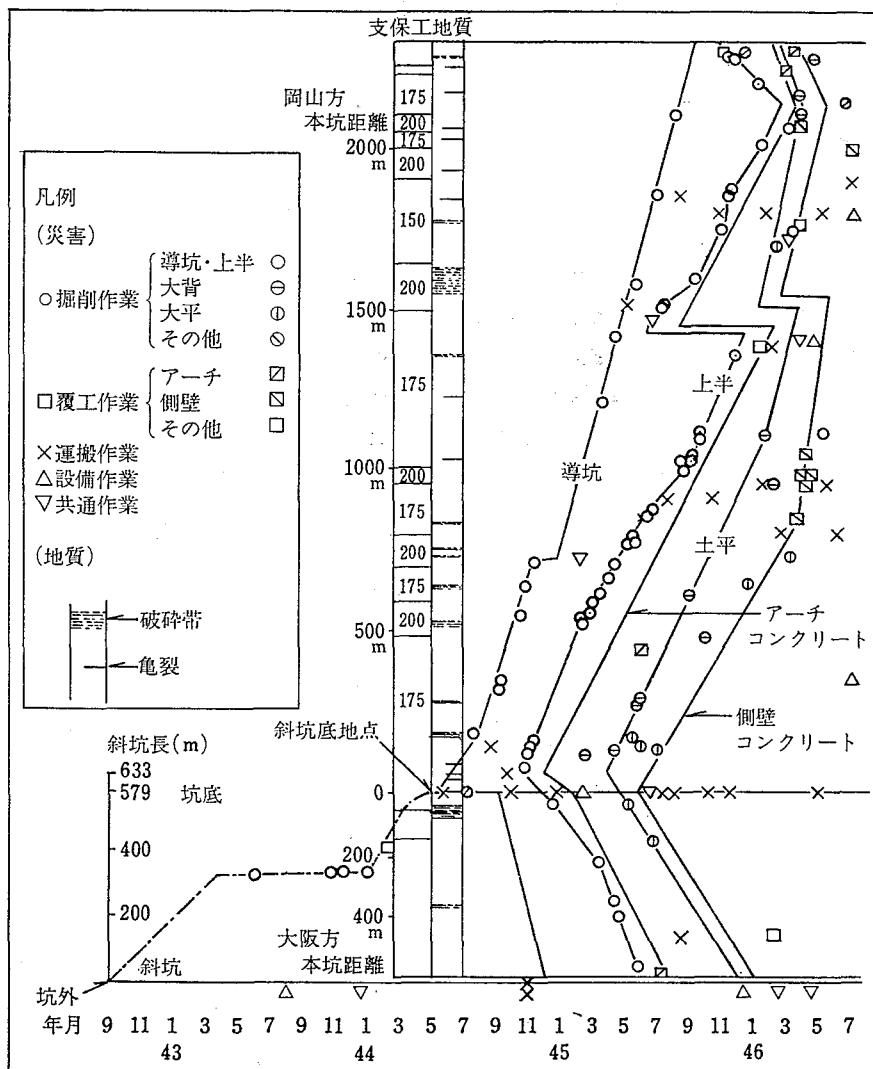
図-4 工事工程と災害

じた災害発生に就いて、考察を行なっている。一例として、或る工区の作業の進行状況と、その工区で発生した災害の年月日、災害の発生場所を調べ、前節の工区別分類を考慮し、災害を作業別に分類して工程図に加えてゆくと、災害発生の状況を示す図-4が得られた。同工区は斜坑を利用して工事が進められた工区で、斜坑段階から既に断層に遭遇し、本坑は主に底設導坑上部半断面工法を中心とした方法で掘削が進められたが、本坑でも数多くの破碎帯、亀裂などの悪地質に遭遇した。図-4には本坑各作業の他に、断層、亀裂などのおおよその位置及び上半で使用された鋼アーチ支保工の断面の大きさの種類も本坑距離に併せて記した。

図より、災害の発生した位置、時期は散漫に分布しているが、例えば斜坑交点より本坑 200m 位の区間は、各作業の初期段階であり、掘削関連の作業を中心に、比較的の災害がまとまって発生していることが分かる。また 500~1,000m 区間、1500m 付近の様に、断層、滯水層、亀裂などが多く存在する区域にも災害多発化の傾向がみられ、地質条件の悪化が掘削作業はもとより、他の覆工、運搬作業などにも影響を与え、工事全体の停滞、輻輳をもたらし、災害発生の要因となることが示されている。また 2000m 前後~工区終端の間も、災害の多い区域であり、これは工期的な制約から多くの作業が一齊に行なわれていたものと思われ、作業工程の競合が災害原因の大きな要素であると

この工区の場合斜坑底到達、本坑作業開始以来工事完了まで、殆んど毎月災害が発生しており、平均で約 5 人/月の割合であるが、災害数の最も多い月は 45 年 5 月 11 件で、総て掘削作業に伴う災害で、次で 46 年 4 月の 10 件で、掘削作業 3 件、覆工作業 5 件、設備作業 2 件と、工事の進行に応じて災害の形態も変ってゆく様子が示されている。死亡災害の多い運搬作業災害は、時期的には各作業が競合することの多い工期後半に多く、又区域的には斜坑交点を始め、殆んど同一場所で起きるケースが多いことが認められる。これは斜坑交点が運搬系統の不連続点であり、狭い作業空間内で車輌入替、ずり捨、資材積込・積卸しなど各種の作業が行なわれ、これらの作業が競合、錯綜する結果生じたものと思われる。
