RIIS-TN-81-4

産業安全研究所技術資料

送配電線設備における感電災害の分析

Analysis of Fatal Electric Shock Accidents Caused by Contacts with Distribution Line.

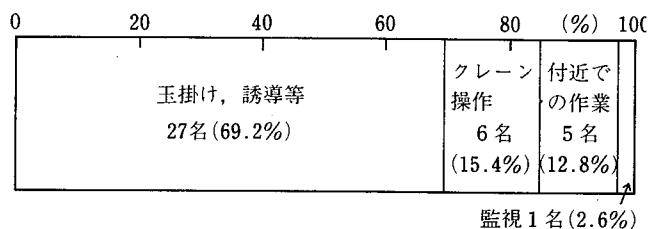
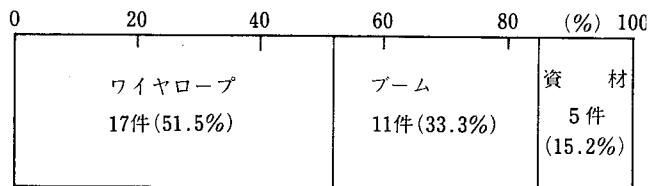
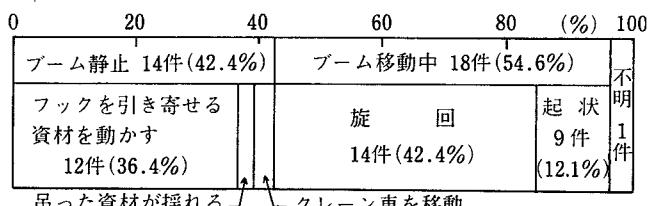
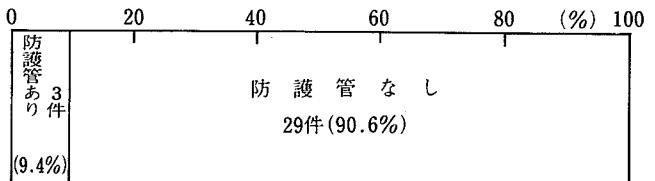
図8 クレーン車使用中の災害

34件のうち5件は1名の死者の他に1名の負傷者があったため、被災者の被災時の作業は39名について分析した。その結果を図8(1)に示す。玉掛け作業、またはワイヤーロープや資材に手を添えて荷の誘導作業をしていた者に被害が多く、その数は27名と全体の約69%を占めている。なお、監視員が感電した災害（1名）とは、現場

クレーン車と送配電線との接触箇所は、監視員が直接触れたケースを除いた33件について分析した。その結果を図8(2)に示す。ワイヤロープが触れるケースが最も多く全体の50%以上を占め、次いでブームの約33%であった。

ブーム移動中の災害が18件、約54.6%、ブーム静止中の災害が14件、約42.2%であり、ブーム静止中にも災害が多く発している。さらに、ブームの動作状態を詳しく調べると、ブーム動作中の災害としては旋回しているときが最も多く、14件で移動中の災害の約78%を占めている。また、ブーム静止時の災害としては、ほとんど荷を吊るために玉掛け作業員がフックを引き寄せるとか、吊られた資材の向きを変える作業のときにワイヤロープが送配電線に触れて発生している。このような作業においては、作業員の注意力が眼前のフックや資材にのみ集中し、頭上の送配電線に対する考慮が欠けるためと思われる。

建設用防護管（以下、防護管と記す）を装着してあって発生した災害が3件で、あとの29件（90.6%）は、全く防護管が装着されていなかった。このように大部分が労働安全衛生規則で決められた安全対策を実行していない災害であるが、安全対策が実行されない理由の1つに、クレーン車を使っての作業が一般に短時間で、かつ、作業場所が時々刻々変わることが多いため、その度に電力会社に防護管の装着や取外しを依頼しなければならない煩わしさがあることがあげられる。

なお、防護管があつて災害が発生した3件の内訳は、ブームによって装着されていた防護管を破壊したもの（1件）、防護管の装着した範囲が狭く、防護管を装着していない箇所に資材が触れたもの（2件）である。

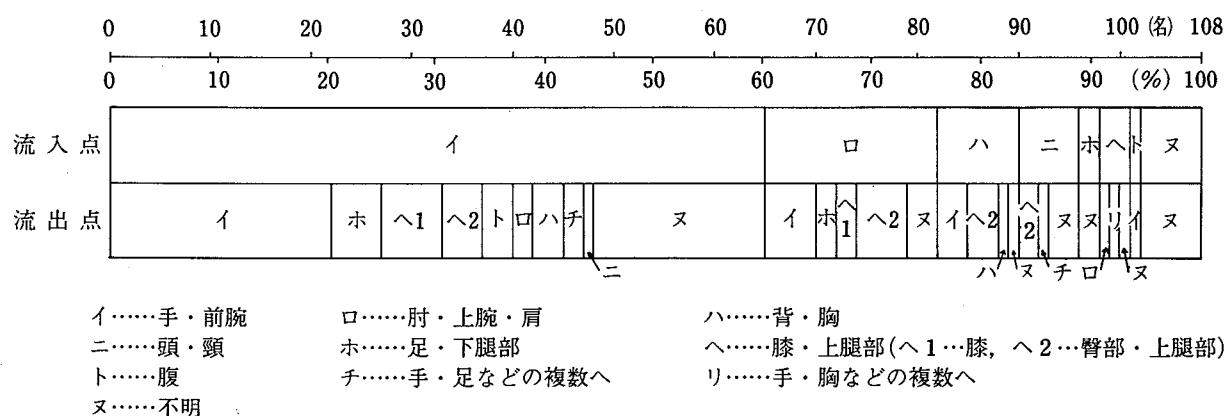
図9 感電時の電流経路

電流の流入点、すなわち人体の電線への接触部位は、手、前腕部分が最も多く、65名と全体の約60%を占め、次いで肘・上腕・肩の17名(15.7%)であった。この2箇所で全体の75%になる。これらの箇所は、高压ゴム手袋と絶縁衣（又は肩当て）の絶縁用保護具（以下、文中では保護具と記す）でカバーできる部分である。また、足・下腿部の災害（2名、1.8%）は電気用ゴム長靴を着用すれば保護できたものであり、柱上作業で高圧又は低圧に触れて発生した災害は、保護具を着用していれば、その大部分が救えたと考えられる。なお、保護具を完全に着用した状態（電気用安全帽、高压ゴム手袋、絶縁衣、電気用ゴム長靴を着用した状態）でも保護できなかった災害は、背中とか上腿部等に接触した場合で18名と全体の16.7%であった。

電流の流出点は多岐にわたっているが、手・前腕部分が最も多く、31名と全体の28.7%，次いで臀部、上腿部、膝の21名、19.4%であった。そのため、電流の経路としては手・前腕部分から他方の手・前腕部分に流れた場合が最も多く、22名と全体の20.4%を占めている。このことから保護具の中で特に高压ゴム手袋の着用の重要性が強調される。

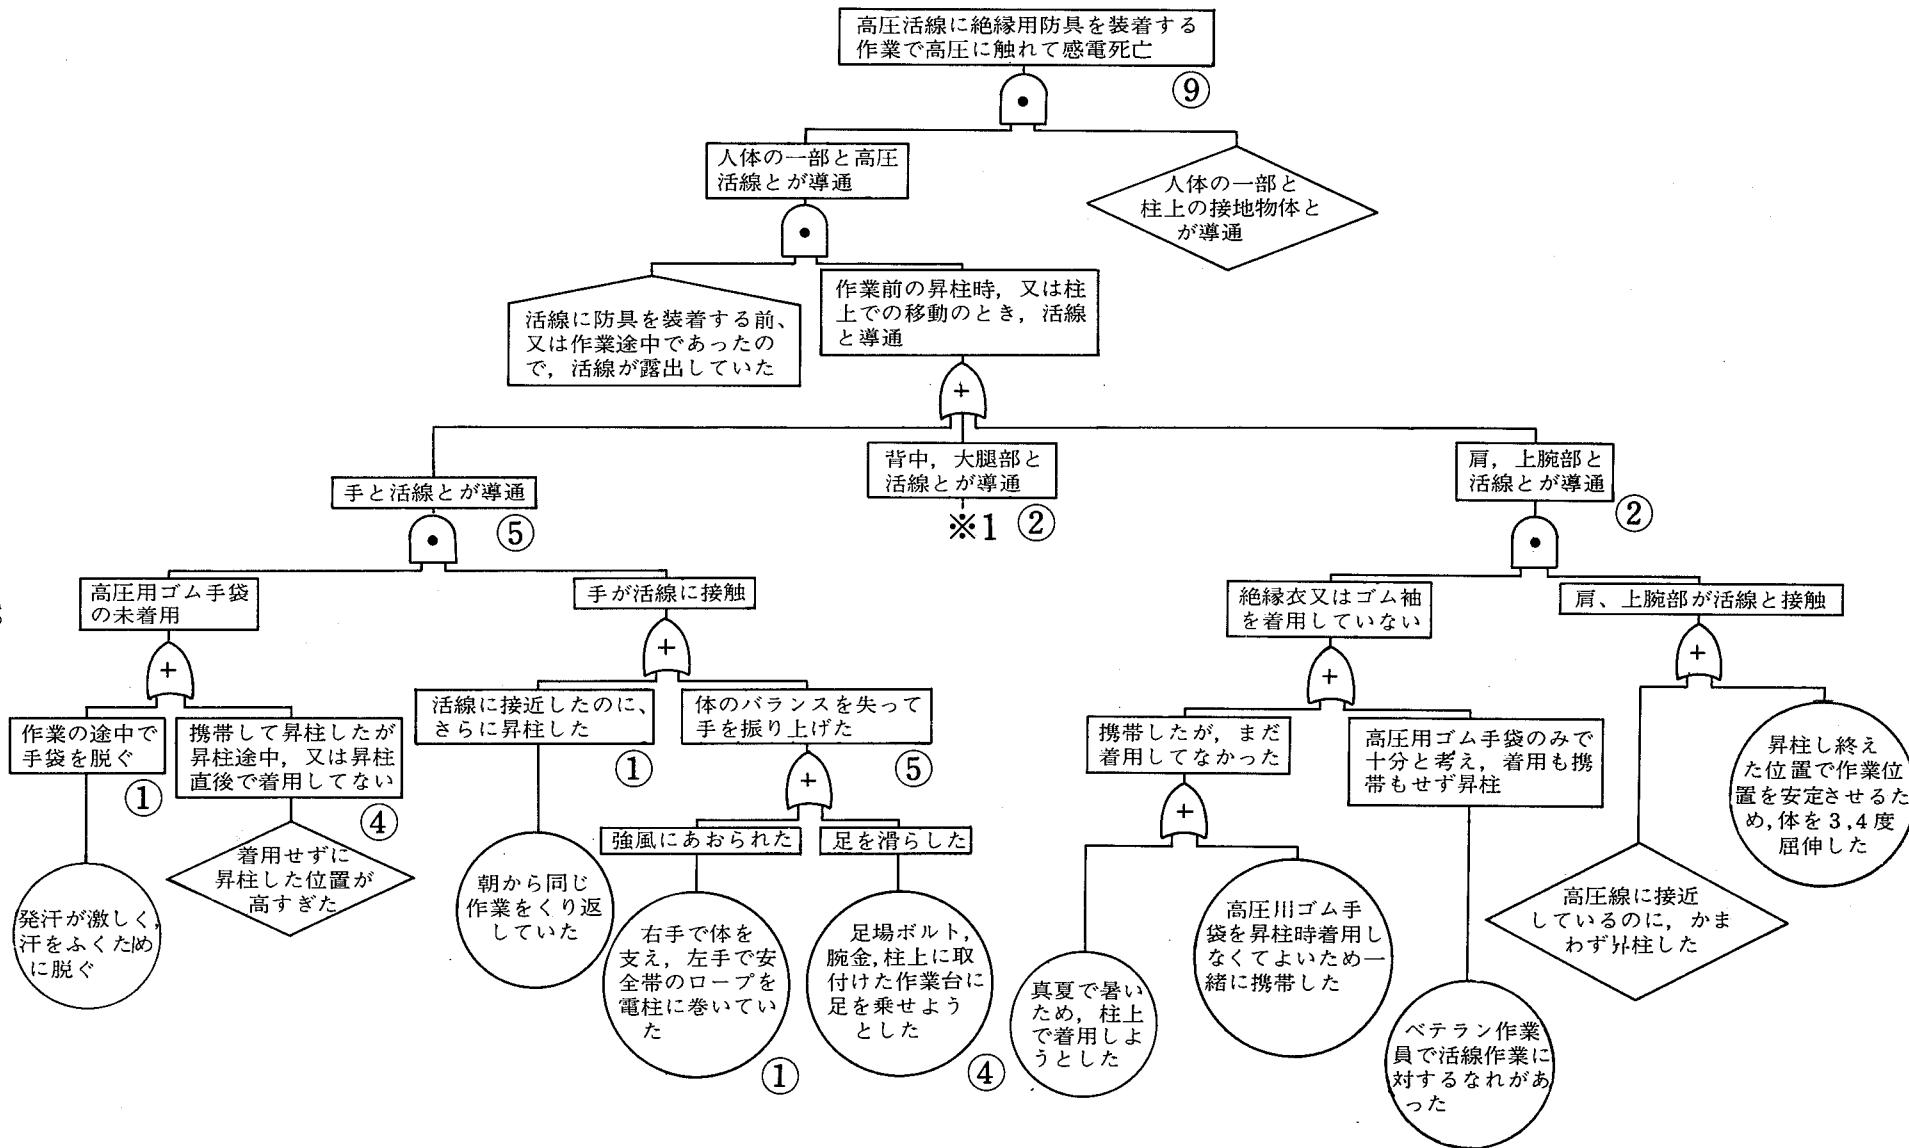
図11 高圧活線に絶縁用防具を装着する作業で高圧に触れて発生した災害のFTA

(1) 災害は、防具を装着しているときでなく、装着作業に入る前の昇柱直後、または柱上での移動中に発生し

易い。

(口) 被災者の手が活線に触れるケースが多いが、被災者は高圧ゴム手袋を携帯して昇柱しており、着用しようとする意志があったものと思われる。

(ハ) 手が活線に触れるときの被災者の行動としては、腕金や足場ボルトに足を乗せたとき体のバランスを失って、手を振り上げたような突発的な行動が多い。

(ニ) 絶縁衣の未着用は、高圧ゴム手袋と同様、柱上で着用しようと考えたり、高圧ゴム手袋のみで十分と作業を安易に考えた被災者の行動が起因になっている。

(ア) 昇柱時は高圧ゴム手袋の未着用を許しているが、それは、たとえ体のバランスを失って手を振り上げるような突発的な行動をとっても高圧に触れない位置まででなければならぬ。

(ブ) 高圧ゴム手袋以外の保護具は、地上で着用させる。

(シ) ベテランの作業員の中には防具の装着作業を安易に考え、保護具の完全着用を怠る傾向があるが、責任者は保護具着用の指示だけでなく、監視し、未着用者へは注意して、着用を励行させる。

(ド) 付近の電線が絶縁電線であっても、防具を完全に

装着させてから遠方の箇所の作業を行なわせる。

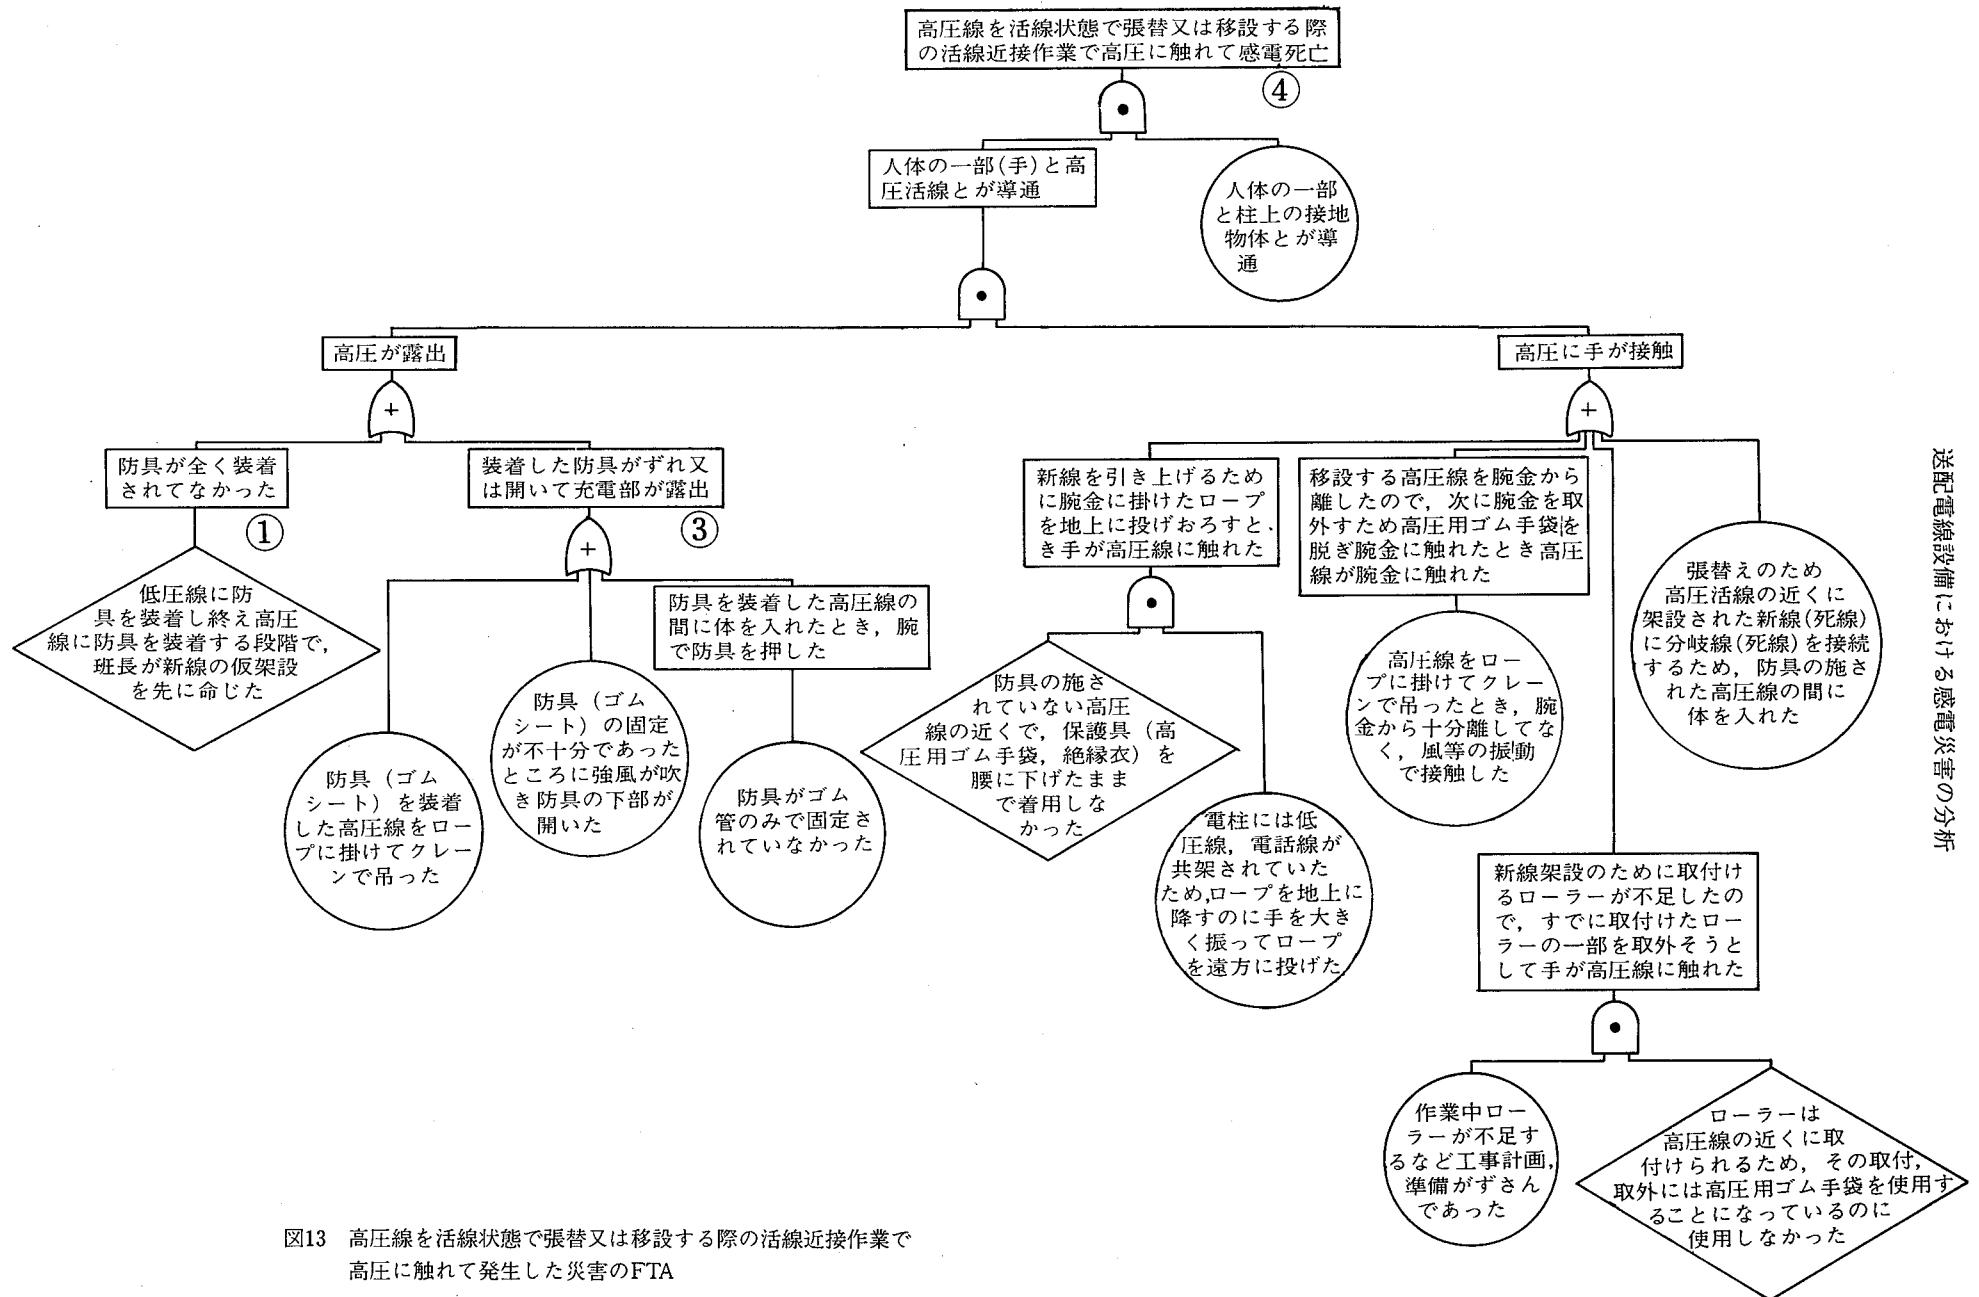
図13 高圧線を活線状態で張替又は移設する際の活線近接作業で
高圧に触れて発生した災害のFTA

(イ) 災害はすべて手が触れたケースであるが、このような活線近接作業では、高圧ゴム手袋を着用しないで行なうのが一般的である。

(ロ) 活線が露出している原因是、防具の固定不十分に起因するものが多い。

(a) 防具の装着を完全に済ましたのちに、新線の架線作業等を行なう。また、工事前に計画を立て、資材・工具の不足がないようにする。

(b) 防具の固定を確実に行ない、少々の外的応力が加わってもずれないように固定する。

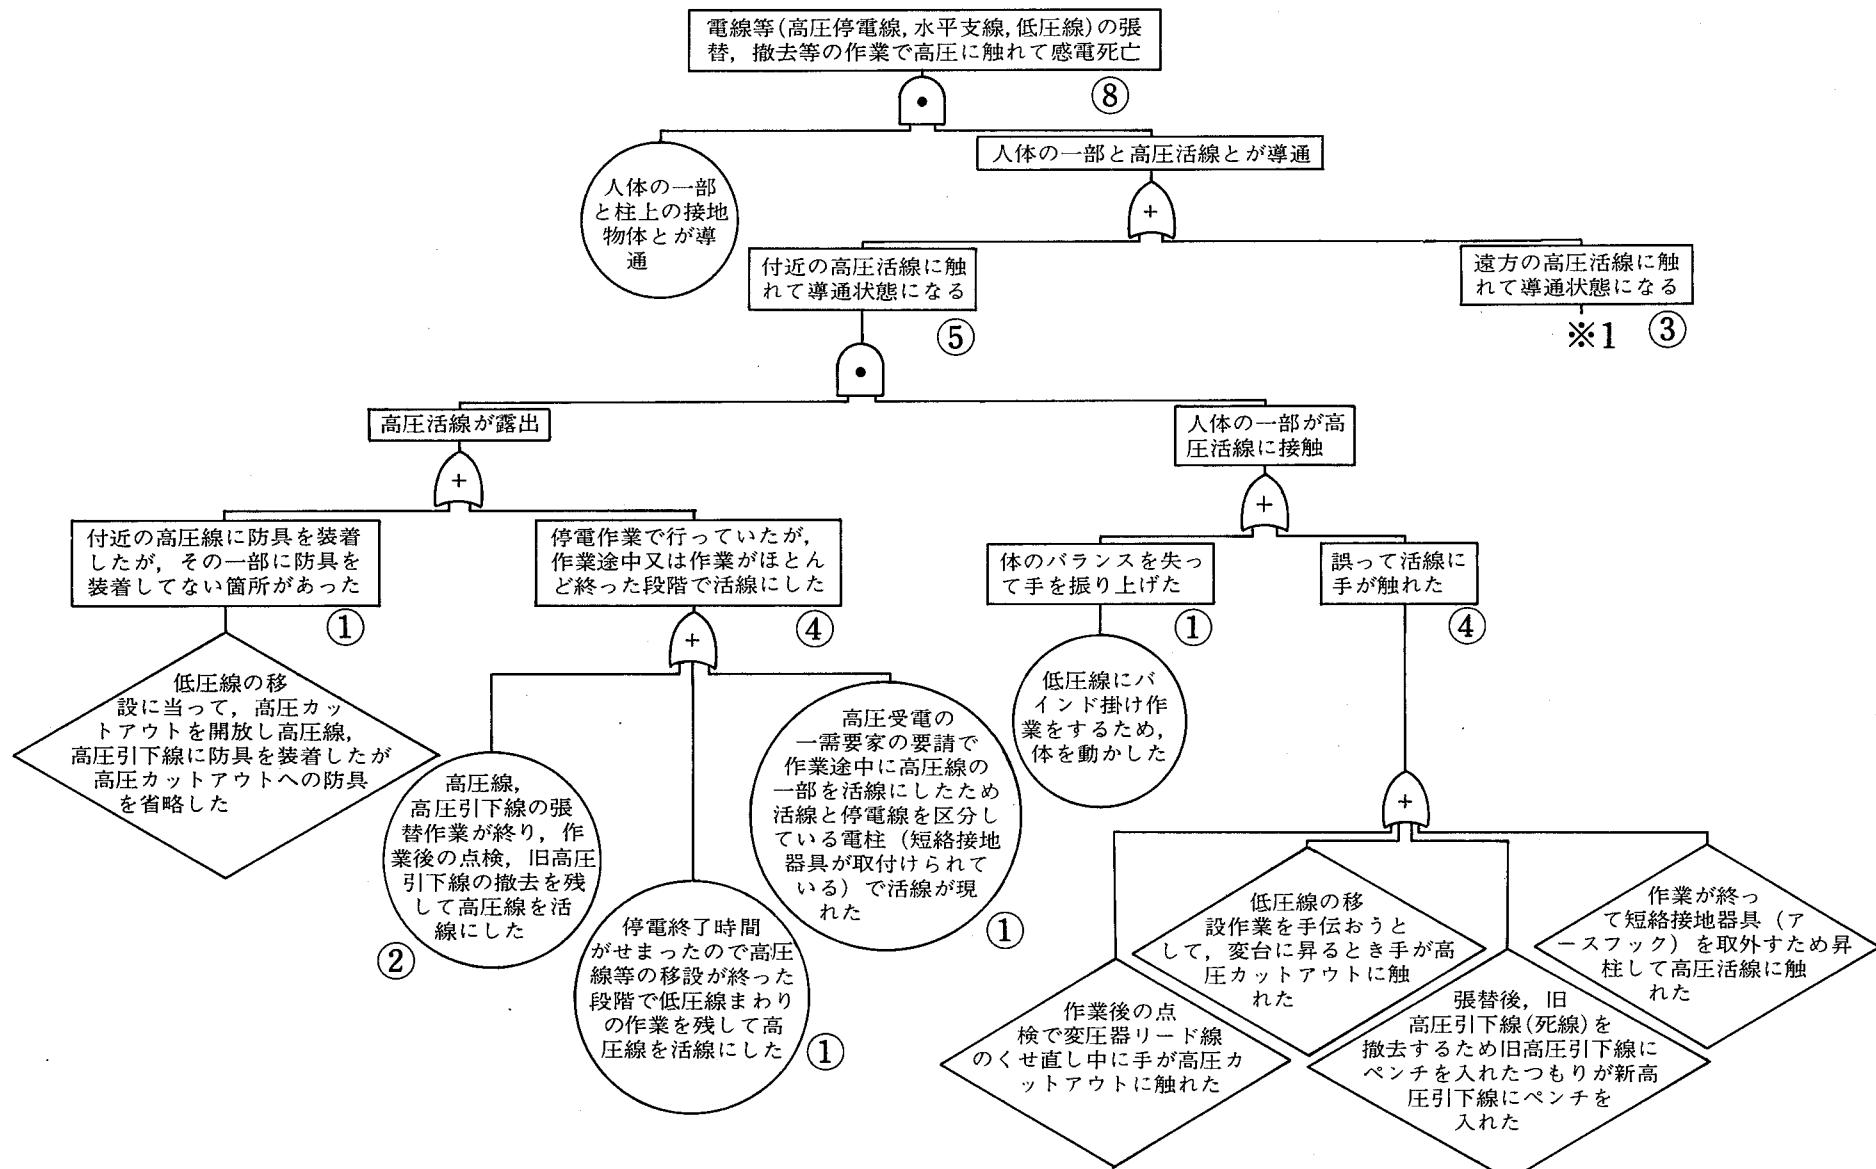
図14 電線等(高圧停電線、水平支線、低圧線)の張替、撤去の作業で高圧に触れて発生した災害のFTA

(イ) 作業位置付近の活線に触れたケースが多いが、付近の活線が露出している原因として、当初停電状態で作業し、高圧関係の主要部分の作業が済んだ段階で活線にしている。

(ロ) この災害も手が触れるケースが多いが、体のバランスを失って触れる場合の他、間違って活線に触れたような人間の錯覚によるものが多い。

(ハ) 遠方の活線に触れたケースとしては、柱上での待機中あるいは作業終了後の作業員の理解し難い行動によるものである。

(a) 停電作業後の送電は、残務作業などすべての作業が終ったのちに行なう。

(b) 柱上での待機中、作業終了時と言えども人間は論理性のない行動をとることがあるので、地上からの監視を続ける。

(c) 柱上の作業員の行動範囲を考え、多少広めに防具を装着しておく。また、些細な箇所でも充電部の露出した箇所は防具を装着する。

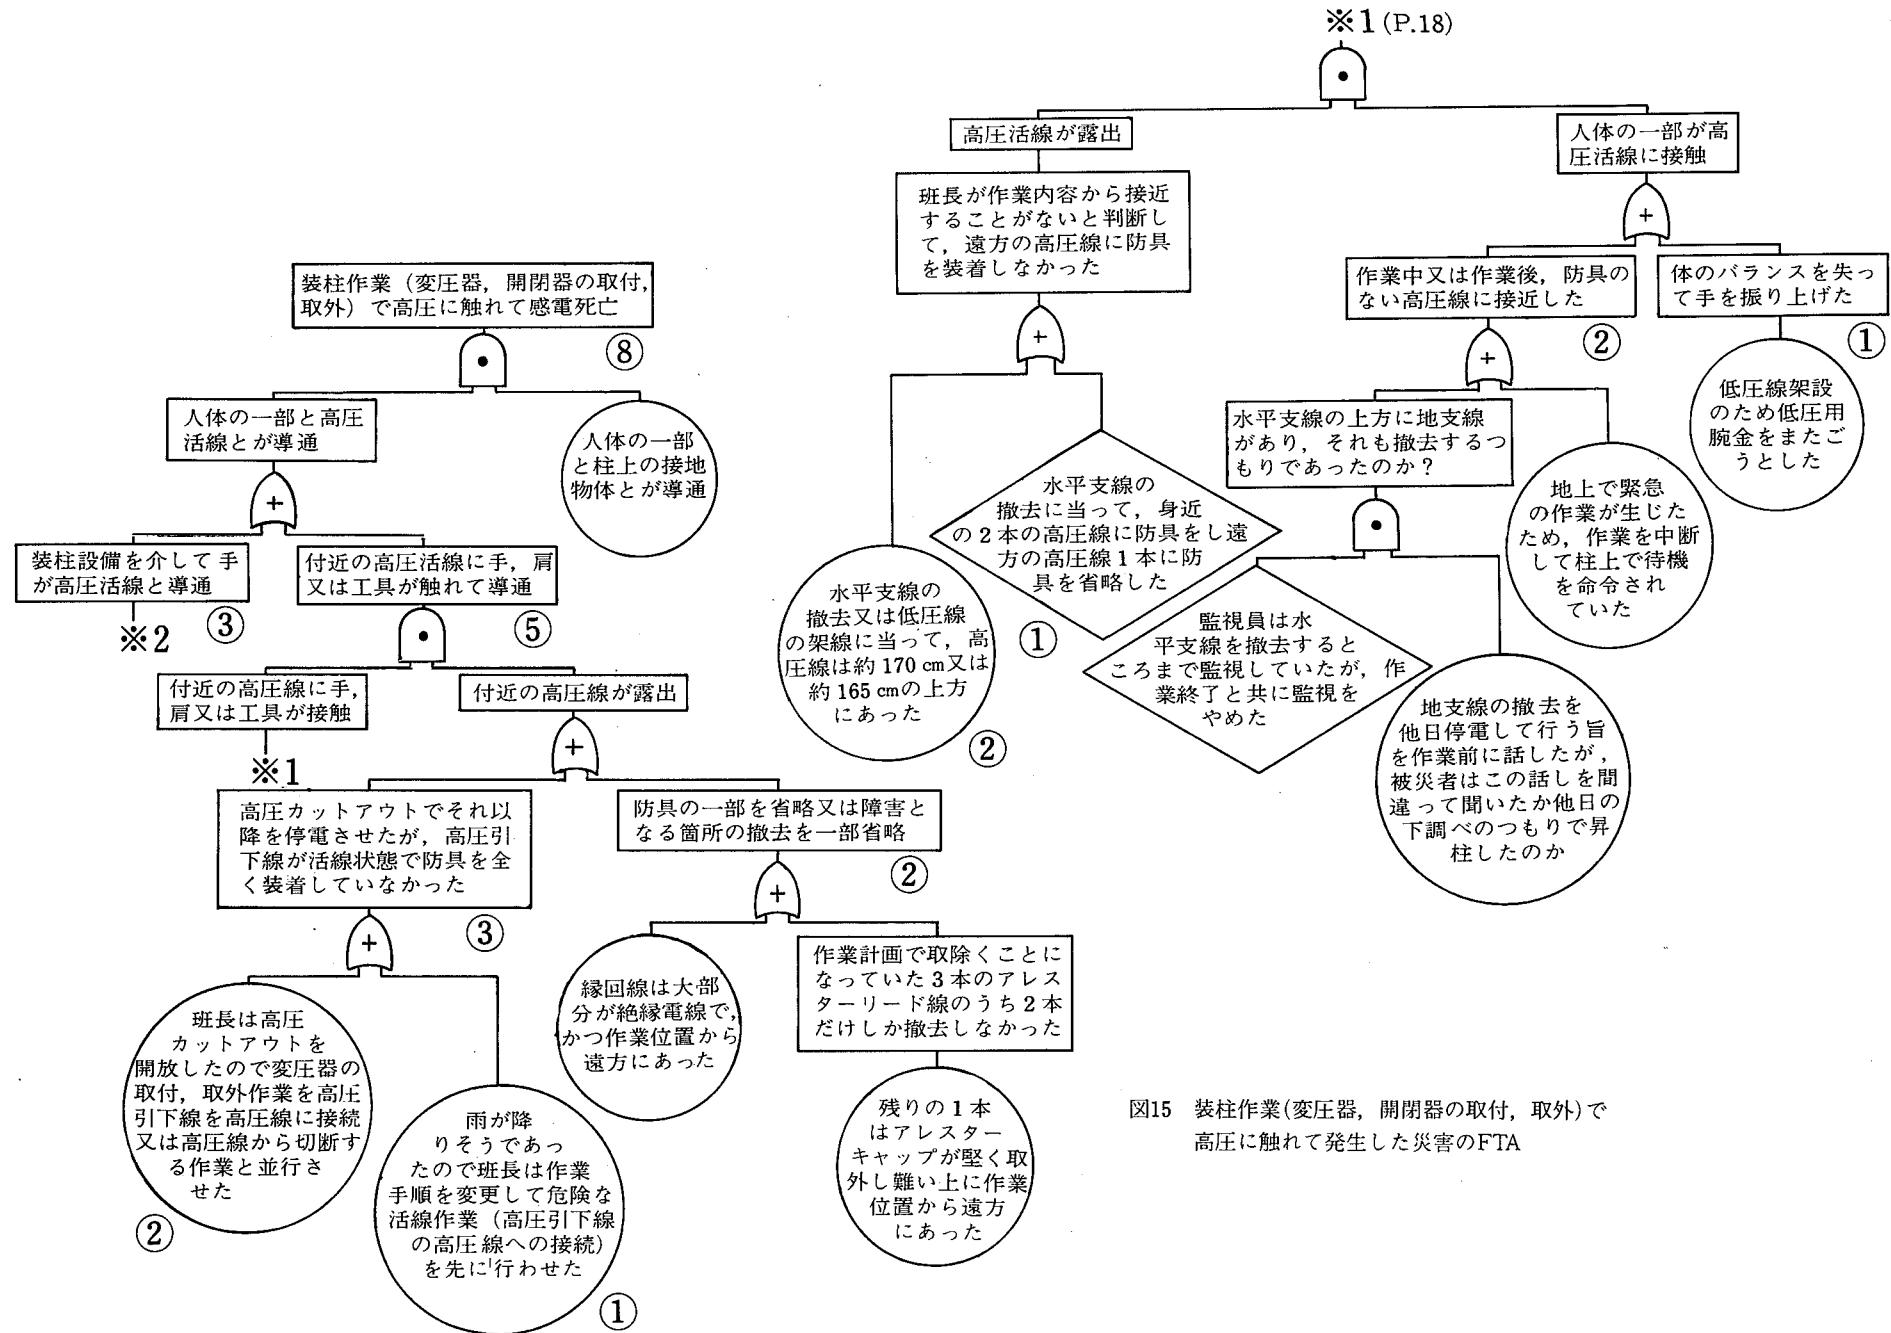
図15 装柱作業(変圧器、開閉器の取付、取外)で
高压に触れて発生した災害のFTA

(イ) 取外し、または取付する機器が充電されて発生するケースがあるが、多くは付近の活線に触れて発生するケースである。

(ロ) 変圧器の取外作業を高圧カットアウトを開放した時点で高圧引下線の切断作業と並行して行なわせたり、また、変圧器の取付作業を高圧カットアウトを開放した状態で高圧引下線の活線への接続作業と並行して行なわせた場合が多い。

(ハ) 取外す機器が充電されていたケースとして、作業前の停電操作、確認が実行されていない。

(ニ) この種の作業では、機器の尖った角で防具を破損するおそれがある。

(a) 変圧器の取外作業は、高圧引下線を切断し停電させ、又は防護をしたのちに行ない、また、変圧器の取付作業が終ったのちに高圧引下線の活線への接続を行なう。

- (b) 絶縁電線であっても接続箇所で充電部が露出していることが多いので、防具を用いて防護する。
- (c) 新たに取付けた高圧カットアウトは、内部にヒューズが入っていないなくても、作業中は開放しておく。
- (d) 機器の取付にあたっては、機器の尖った角で防具を破損しないように十分注意して行なう。
- (e) 機器の取外しにあたっては、機器の停電処置を確認してから行なう。
- (f) 高圧カットアウトの設置位置が1つだけ別の位置にあるなど、設備の配置が悪いものは、後の作業で災害の要因になるおそれがあるので、装柱設備は常にわかりやすい状態に配置しておく。

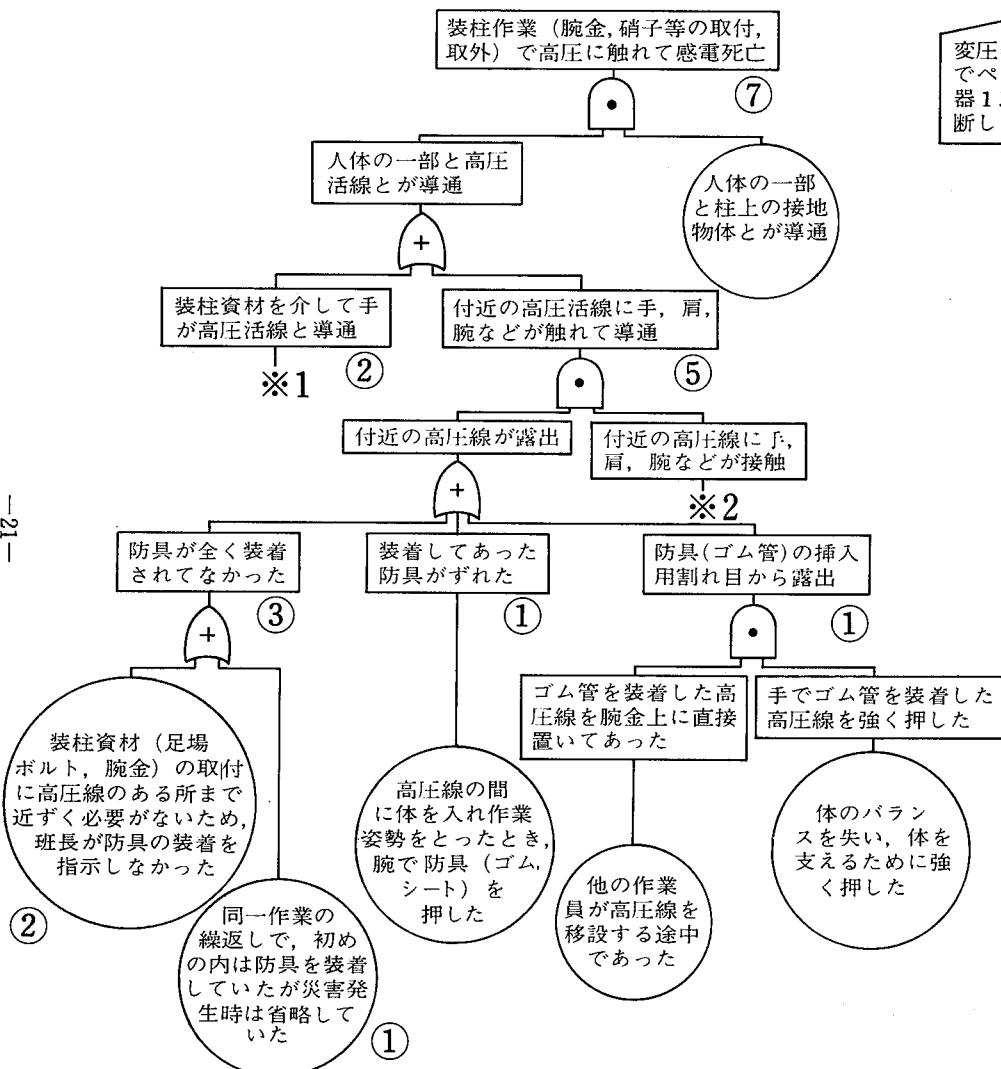
図16 装柱作業(腕金, 硝子等の取付, 取外)で高圧に触れて発生した灾害のFTA

- (イ) 付近の活線に手・肩等の身体の一部が触れて発生する場合が多いが、装柱資材を介して遠方の活線に触れる場合もある。
- (ロ) 活線が露出していた原因として、責任者の判断で全く防具を装着しなかった場合とか、作業範囲のごく狭い部分しか防具を装着しなかった場合が最も多く、7件中4件あり、次いで防具がずれた場合が2件であった。

- (a) 人間は論理性のない行動や錯覚による間違いをおかしやすいため、柱上での作業は単純な作業であっても地上からの監視、指示および付近の活線の防護が必要である。

(b) 資材を振って届く範囲は防具を装着しておく、また、防具はずれないように確実に固定する。

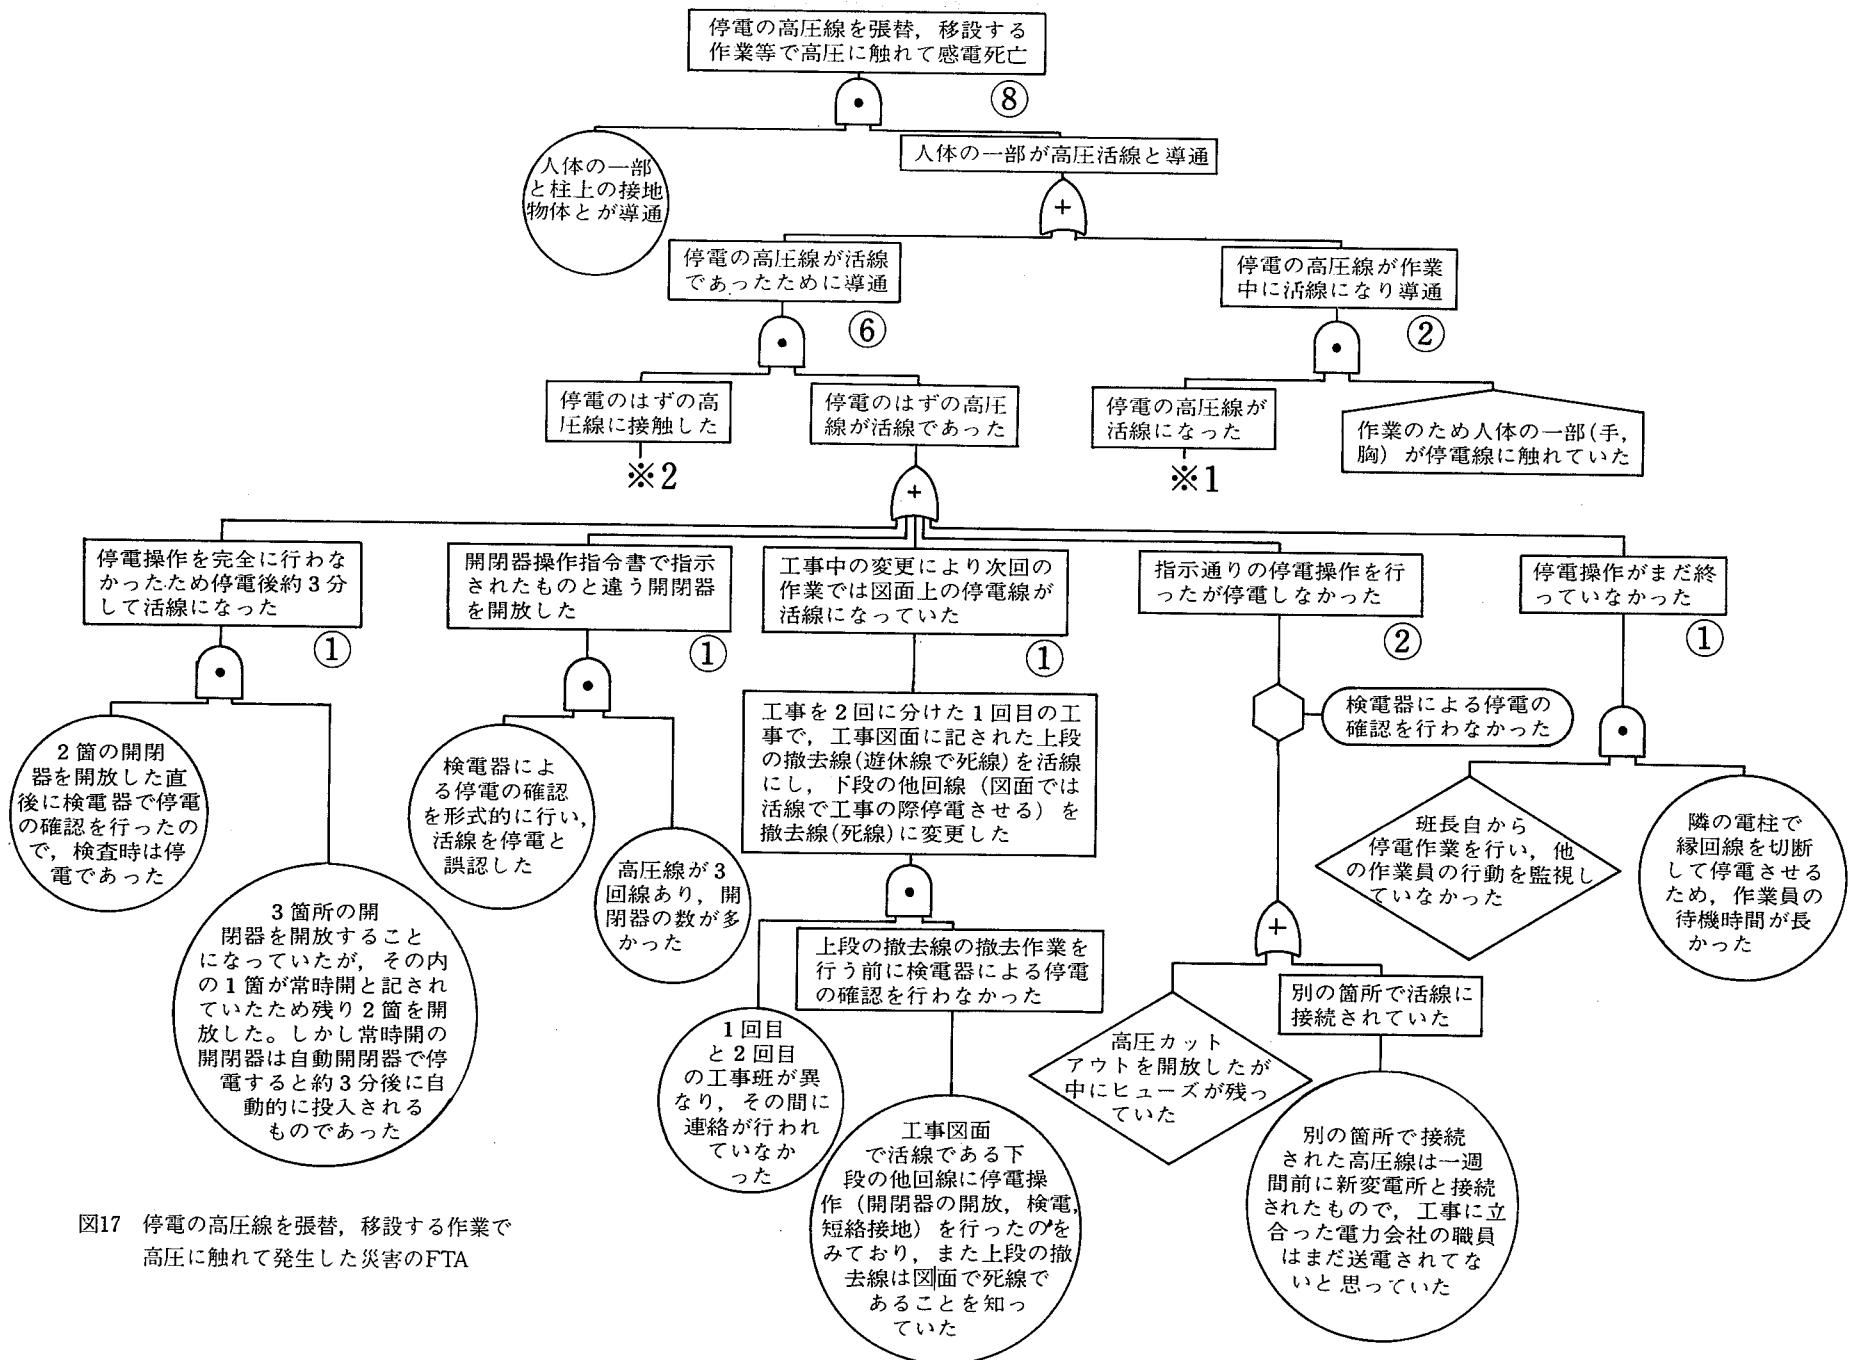
図17 停電の高压線を張替、移設する作業で
高压に触れて発生した災害のFTA

- (イ) 停電線が作業中に活線にされた災害もあるが、多くは作業前の停電操作・確認を完全に行なっていないための災害が多い。特に安全対策として行なわれる短絡接地器具を取付けるときに発生した災害が8件中4件もあった。
- (ロ) 工事計画の一寸した変更、省略、あるいは確認を怠ったための災害が多く、被災者自身の錯覚による災害というより、連絡・確認の不徹底等、責任者の作業の進め方に問題があるように思われる。

(a) 一部工区のみを残して送電するときは、ループ配線等、図面に記載されてないことや電力会社の責任者も知らない事実があることも考えられるので、停電を残す工区も一担、作業を中止し、送電後、作業を行なう工区は検電器による停電の確認、短絡接地器具の取付等、所定の手続きを行なった上で工事を再開する。

(b) 停電区域の一部にやむをえず臨時に送電する場合は、その箇所の絶縁処置を確実に行なうと共に、そのことを工事業者にも連絡する。

(c) 工事図面で常時開くなっている開閉器であっても、実際に確認し、自動的に投入することがないことを確認する。

(d) 検電器による停電の確認を行なってから作業する習慣を身に付ける。
