RIIS-TN-82-3

## 災害事例分析

—コンクリートはりに埋込まれた鉄筋製のU型つり手の破壊事故—

—Failure of U-type hangers made of reinforcing steel bar fixed to reinforced concrete beams—

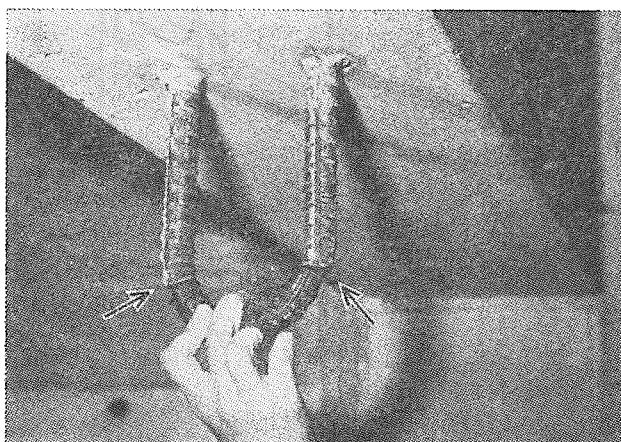
写真1 U型つり手の設置および破断状態  
(東側つり手。矢印は破断位置)

ように1階天井のコンクリートはりに設置した荷づくり用の2本のU型つり手が突然破断し、作業中の労働者2名がつり荷と共に約6m下の地下2階まで転落し重傷を負った。図1にこの事故の概略を、また写真2にはつり荷の落下状態を示す。

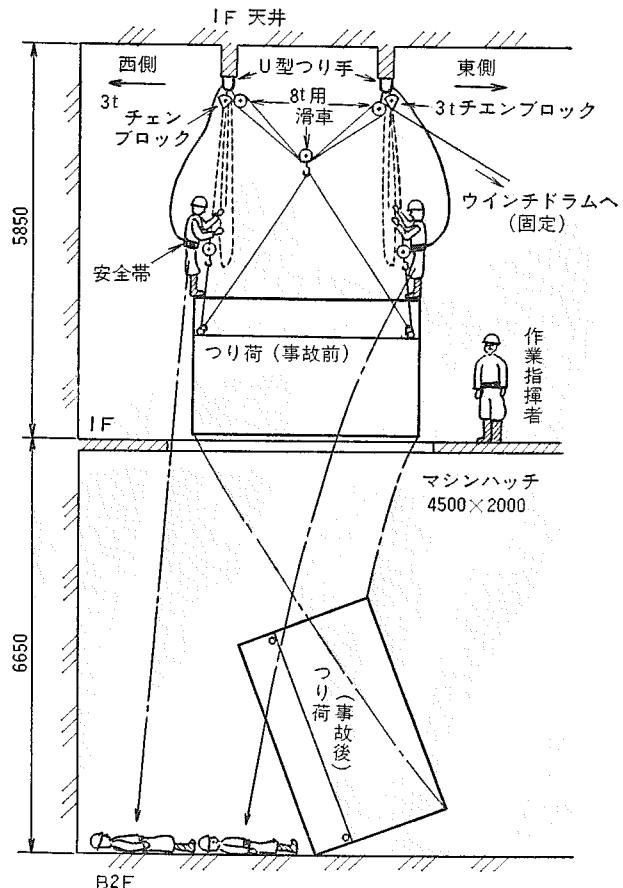
図1 U型つり手の破断事故の概略

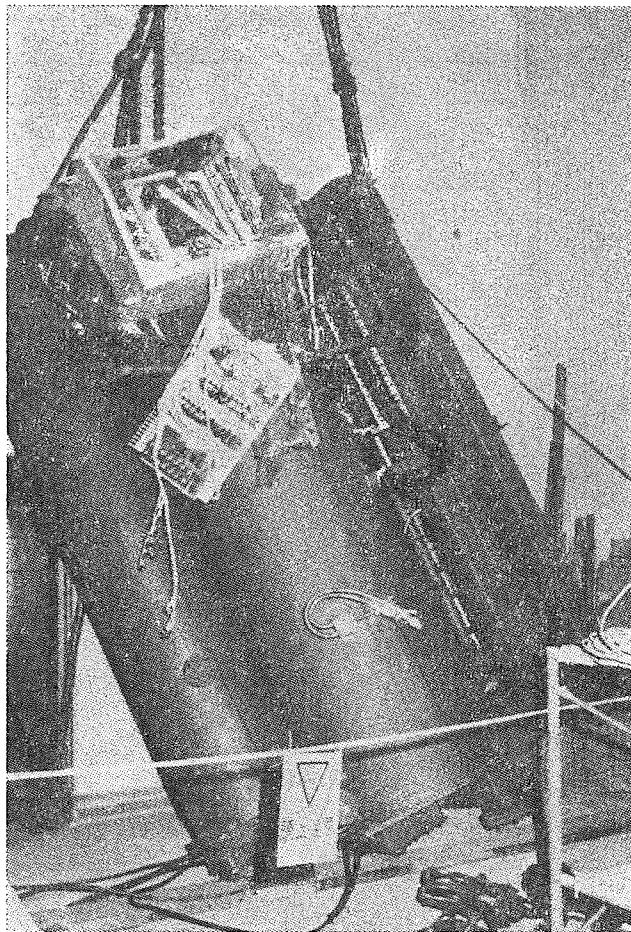
写真 2 つり荷（冷温水発生器）の落下停止状態

8) つり荷はほぼ図 1 に示す状態、すなわち西側側面が下、東側側面が上になる状態で北側の壁に寄りかかっ

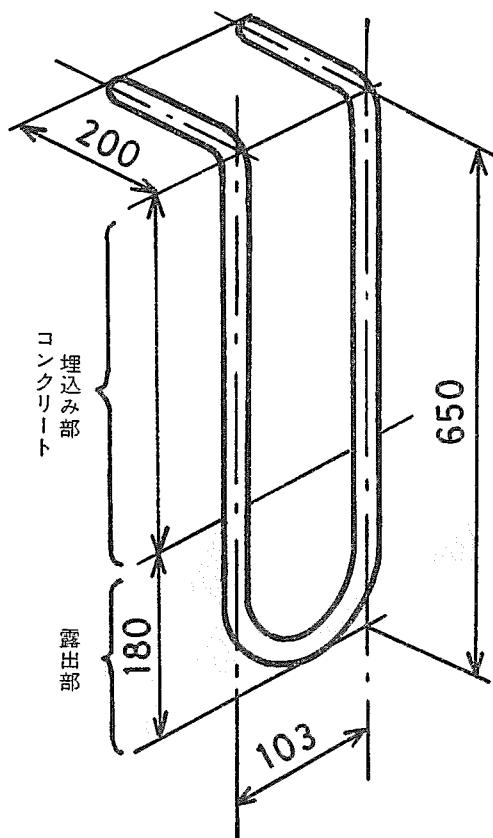
U型つり手：これはマシンハッチを通して重量物を搬入するための支点として恒久使用目的で設計されたものであつて、鉄筋コンクリート用異型棒鋼（呼び径 D 22, JIS G 3112 SD 35, 以下鉄筋材と呼ぶ）を専門業者がロールベンダを用い冷間加工で5dに曲げ、さらに上端を90° 折り曲げてハッチ上の1階天井の東西2本のコンクリートはりにそれぞれ1個ずつ埋込んだものである。その形状・寸法、埋込み深さを図2に示す。

図 2 U型つり手の形状・寸法  
(但し露出部の寸法は破断後の調査による推定値)

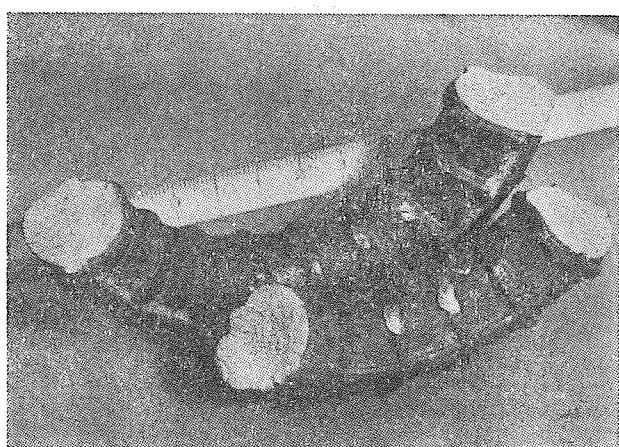
1) つり手は東西両方とも図 3 に示すように R 部の 2 個所で破壊し、さらにコンクリート埋込み部と露出部との境界でわざかながら中央動滑車側に屈曲変形している。写真 3 は脱落した破片である。なおつり手のコンクリート埋込み部には特に傷跡などの異常はなかった。

写真 3 つり手の破壊脱落部  
(手前が西側つり手の破片)

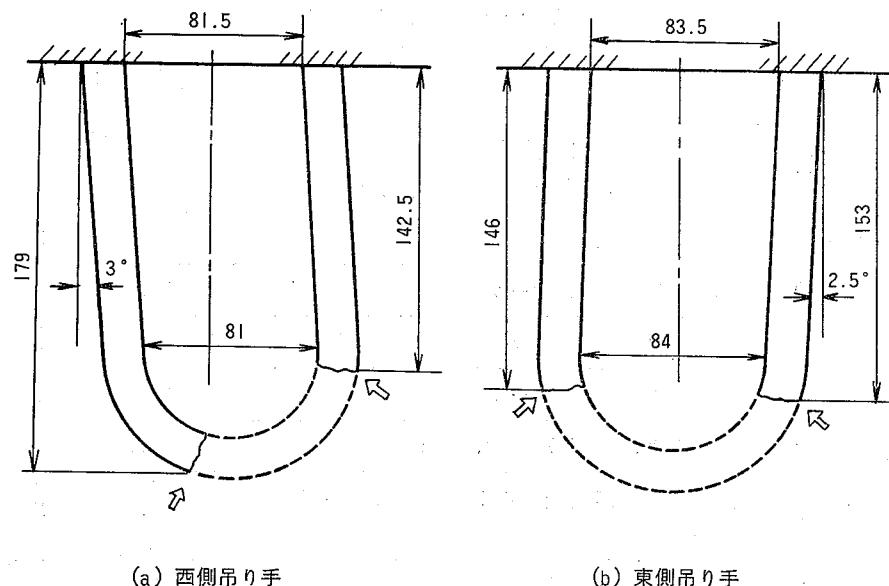
図 3 U型つり手の変形および破断状態  
(白矢印は破断箇所、破線は脱落部を示す)

図7から、破壊を支配したと思われる $\theta = -30^\circ$ あたりの内側表皮応力は、 $\nu$ が0から1に向けて増大するにつれ急速に増大し、 $\nu=1$ において最大となることがわかる。従って、西側つり手の破断は2箇所のうち西側(図3(a)での左側)が先であったと考えられる。

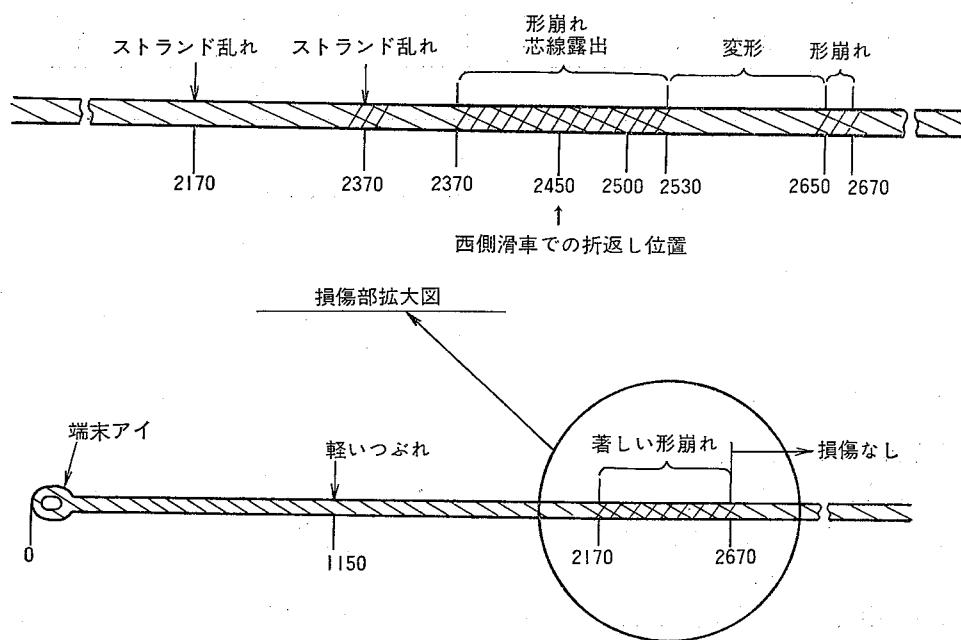
3) ウインチ系ワイヤロープには西側定滑車位置を中心に形崩れ、曲り変形、麻心の露出などの著しい損傷がみられた(図 4)。

図 4 ウインチワイヤの損傷状態

り損傷までの距離即ち 245 cm と推定された（図 4 参照）。

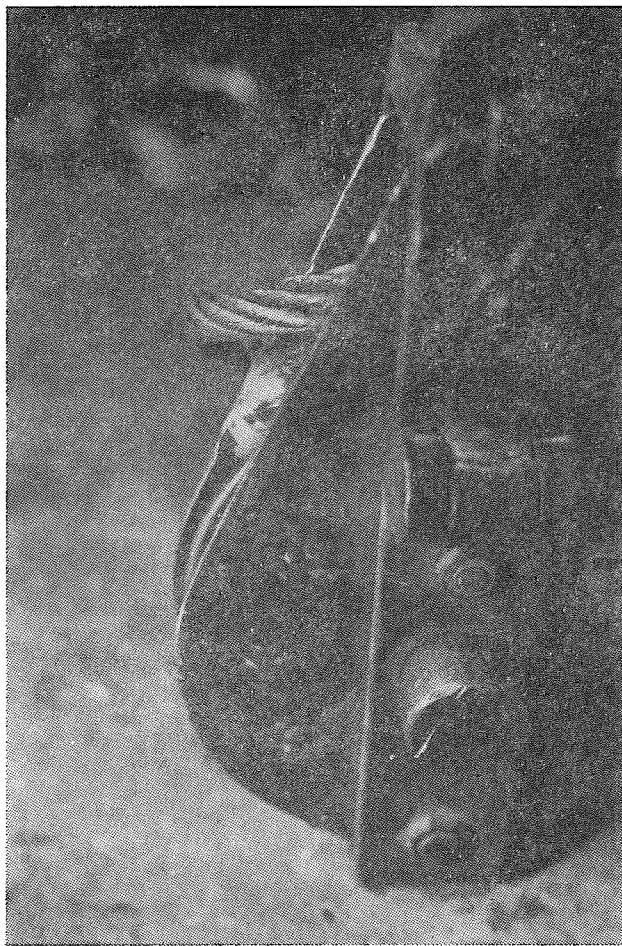
4) 西側定滑車の側板が外側に変形し、しかもワイヤロープと擦れ合った新しい傷がある(写真 4)。

写真 4 西側定滑車の損傷状態

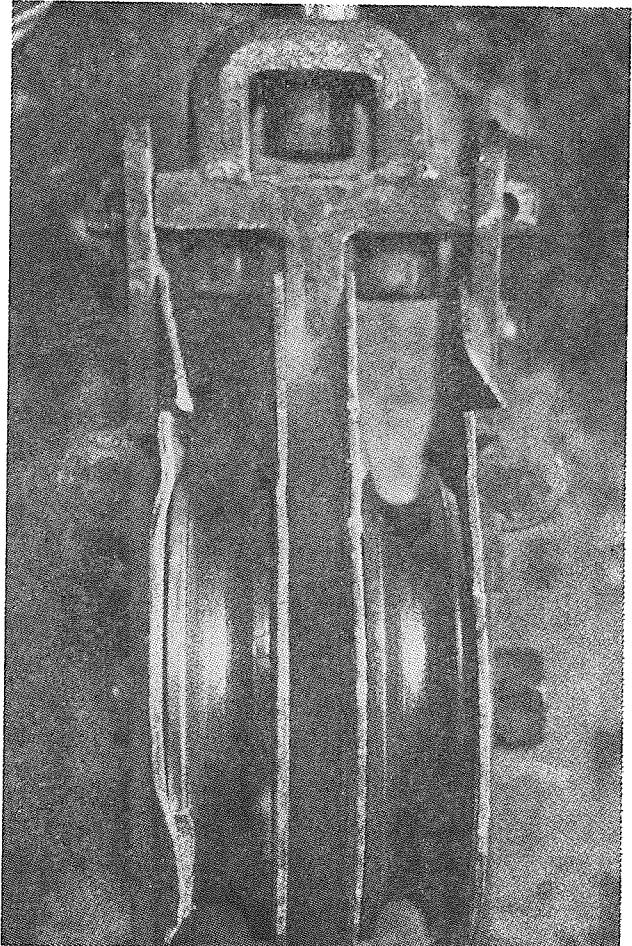
5) 中央動滑車の側板にも写真 5 に示すように著しい

変形損傷がみられる。

写真 5 中央動滑車の損傷状態

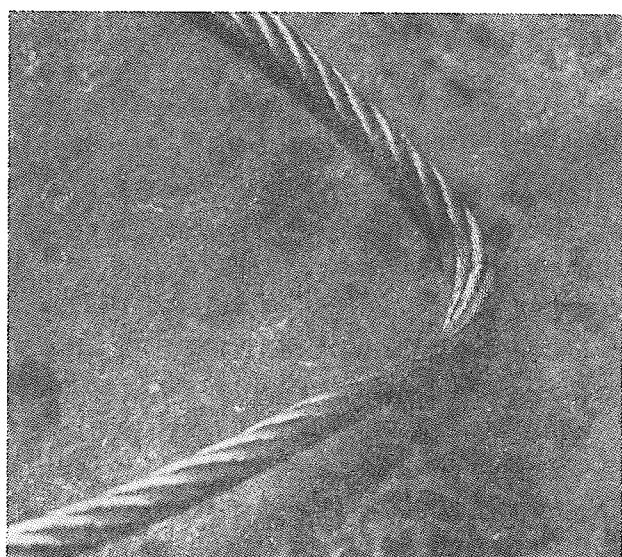
6) ウインチ系台付けワイヤロープの 1 本の中央位置には写真 6 のような形崩れと曲りがみられ、その曲率は中央動滑車のフックのロープ当り面の曲率と等しい。

写真 6 ウィンチ系台付けワイヤ中央部の曲り変形

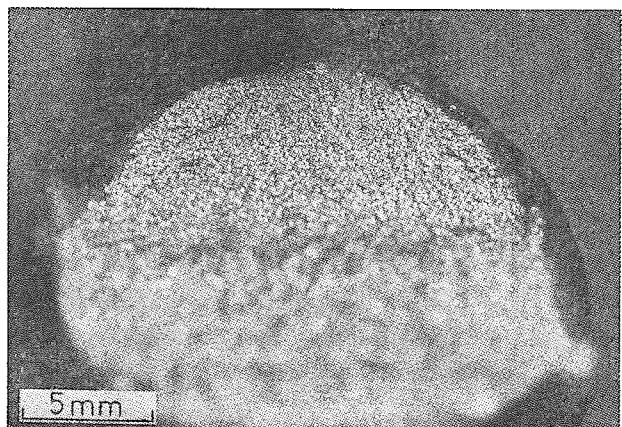
目視によれば、つり手の合計4個所の破断はいずれもR部内側表面の突起の隅部から発生し放射状に進展した

急速脆性破面と判断される。破断面の保存状態は良好で、破壊起点にやっと確認できる程度の黒色領域がみられた。写真7は巨視的破面の例である。

写真 7 西側つり手の巨視的破面形態

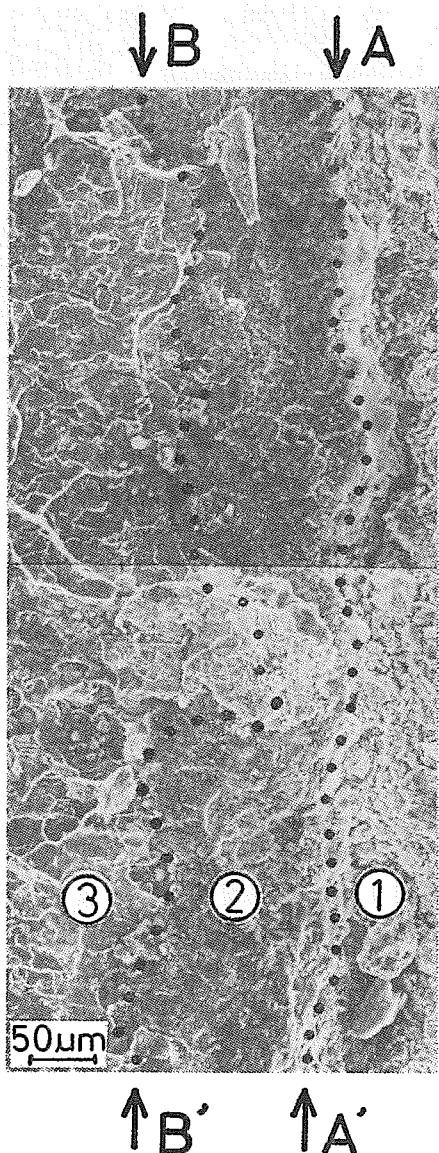
で、点線 AA' より右側の領域①は突起部側壁、点線 AA' と BB' に挟まれた領域②は鋳状異物に覆われた形態、そして領域③は鋼材の典型的な脆性破壊形態である。②と③の高倍率での形態の代表例をそれぞれ写真 9

向い合った相手破面との突き合せ（マッチング）や破面写真の立体観察によると、②の領域は向い合った破面がほぼ全域に渡り同じ領域を占めており、また巨視的破面に垂直な方向（棒軸方向）の開きがほとんどない。従ってこの②の領域は本件事故発生以前に存在していた鋭いき裂（予き裂）の表面であると考えられる。

写真 8 西側つり手の破壊起点部の低倍率  
破面形態

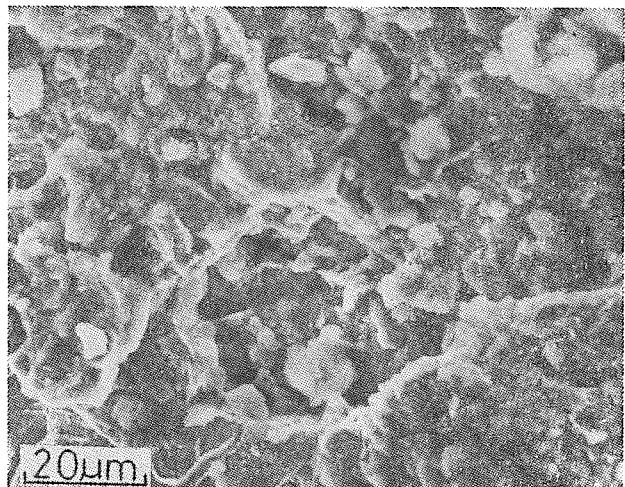
写真 9 写真 6 中の領域②の拡大  
(はっきりした腐食の跡がみえる)

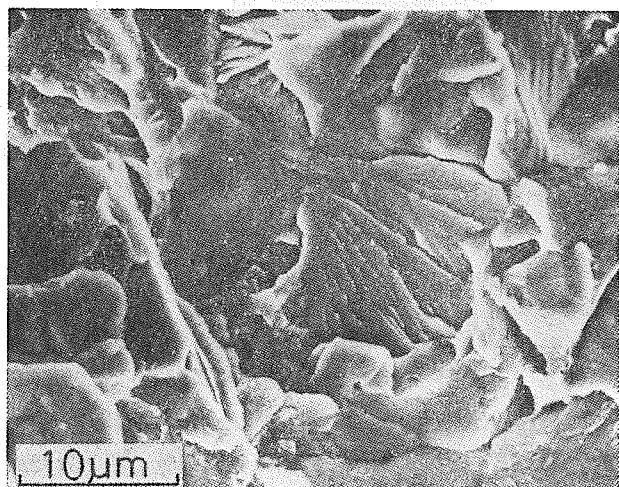
写真 10 写真 6 中の領域③の拡大  
(急速脆性破壊の特徴である劈開破面形態)

なお、破面解析結果から判断してつり手の破壊はいずれも R 部内側の突起の隅部をき裂の起点として一瞬間に発生・完了した典型的脆性破壊であって、つり手が突然大きな音を発して壊れたという目撃者の証言と合致している。

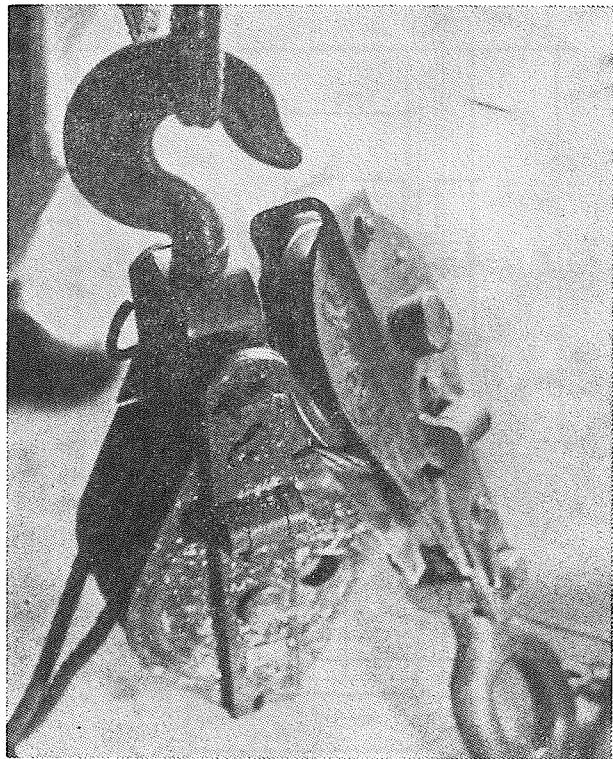
3.1 の損傷状況のうち 3), 4) および 5) の損傷の原因を詳しく検討したところ、写真 11 に示すような状態で西側定滑車と中央動滑車が互いに引き寄せられしかもその方向に大きい力を受けたことが確認された。

側つり手までの距離が増加し、中央動滑車は西側台付けワイヤに引張られてワインチワイヤロープを西側定滑車に向って突進して、ついに同滑車へ激突した。それによって、落下中のつり荷西側部分の動荷重が、西側台付けワイヤ→中央動滑車（写真 11 の状態）→東側定滑車を通して東側つり手に衝撃的に作用しこれを破断させた。損傷状況 1) のつり手破断位置の東と西との違いもこの破断順序の裏付けとなろう。その後つり荷は器材もろとも地下 2 階まで落下し、見分時の状態で停止したものと思われる。

写真 11 西側定滑車（左）と中央動滑車（右）との激突状態（損傷状態からの推定）

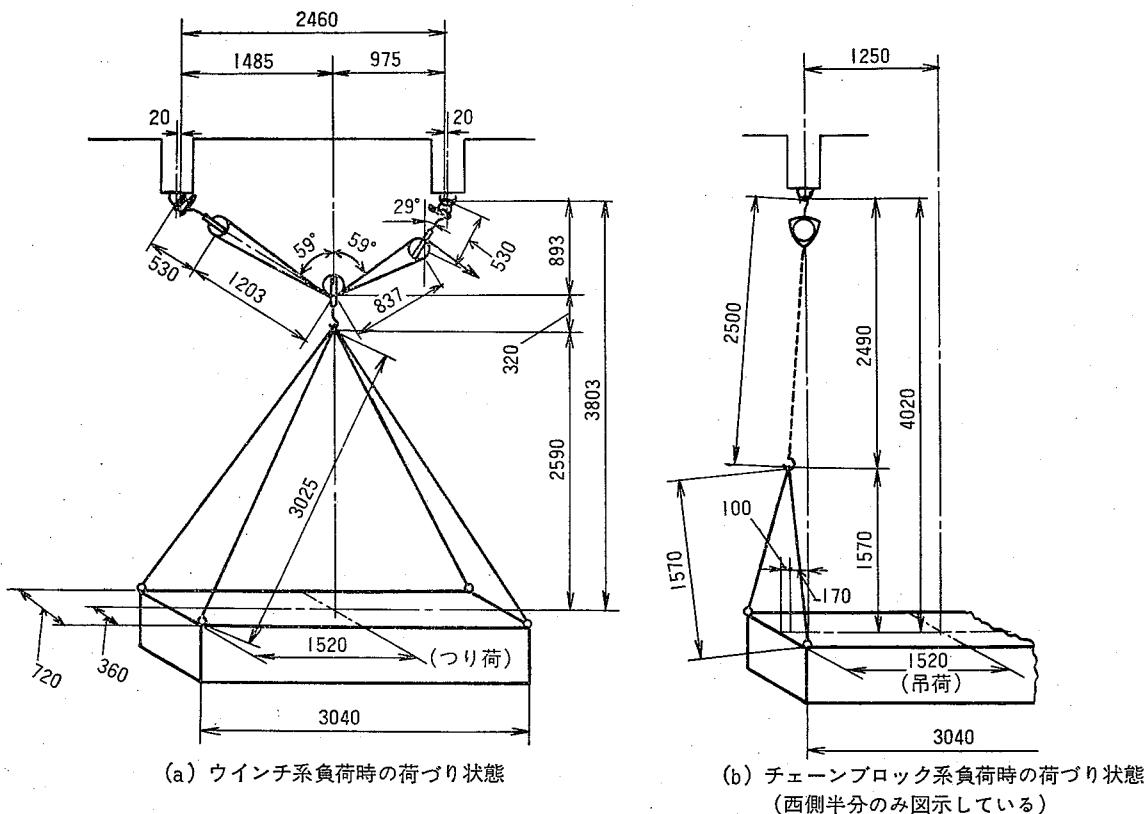
この推定値を用いたつり手負荷状態の推定法を付録 1 に、推定結果を図 5 (a) に示す。これによると、西側つり手には鉛直から 59°（中央動滑車でのワイヤつり角の半分）の方向に 4426 kgf の力が、また東側つり手には同じく 29° 方向に 3487 kgf の力が作用していたことになる。なおこの場合のつり荷高さは約 380 cm である。

チェーンブロックのフック間長さは事故の前後で差はないと考えられるので、損傷状態 7) に示したその長さ 250 cm を用いるとこの場合の負荷状態は図 5 (b) のようになる。この場合、U型つり手に掛かった力は東西ともほぼ鉛直方向で総荷重の 1/2 の 2285.5 kgf であり、またつり荷高さは 402 cm であったと推定される。

以上 2 つの負荷状態を比べると、前者の場合のつり荷高さが約 20 cm 高い。これと前述のつり手の内側への変形、西側つり手の破断位置の右への偏り、東西のつり手の破断順序およびシャックルの傷などを合せ考えると、事故寸前の負荷状態は（ロ）の状態ではなく（イ）に近い状態、即ちかなりの割合でつり荷重がワインチ系に移った状態であったと推定される。

図 5 推定される荷づくり状態

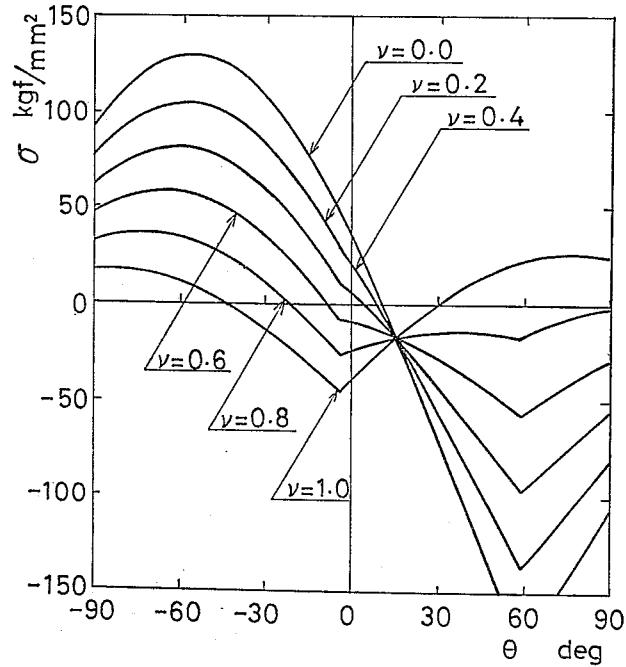
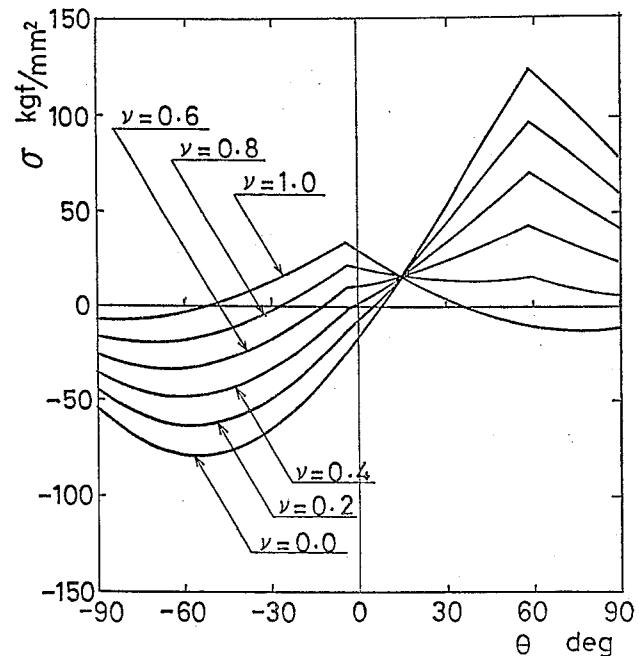
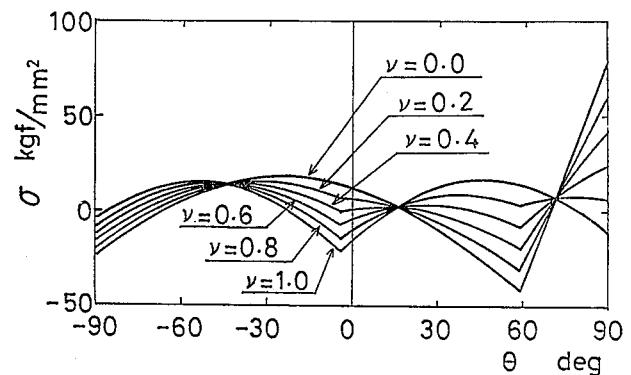
の直線部を除いた半円形つり手について上記と同一負荷条件下で生じる表皮応力を計算してみた。その結果、図7に示したU型の場合に比べ、応力値は全体的に低くなり、とくに $\nu$ が小さい(水平方向荷重成分が多い)ほどその傾向が大きいことが分った。即ち、斜め負荷の予想された本件のつり手にはU型の上側平行部がない形状の方がより適切であったと言える。

図 7(a) 西側つり手の曲り部内側表面に生ずる表皮応力の分布

図 7(b) 西側つり手の曲り部外側表面に生ずる表皮応力の分布

図 7(c) 半円形状つり手に生じる内側表皮応力の分布(負荷条件は図 7(a)(b)の場合と同じ)

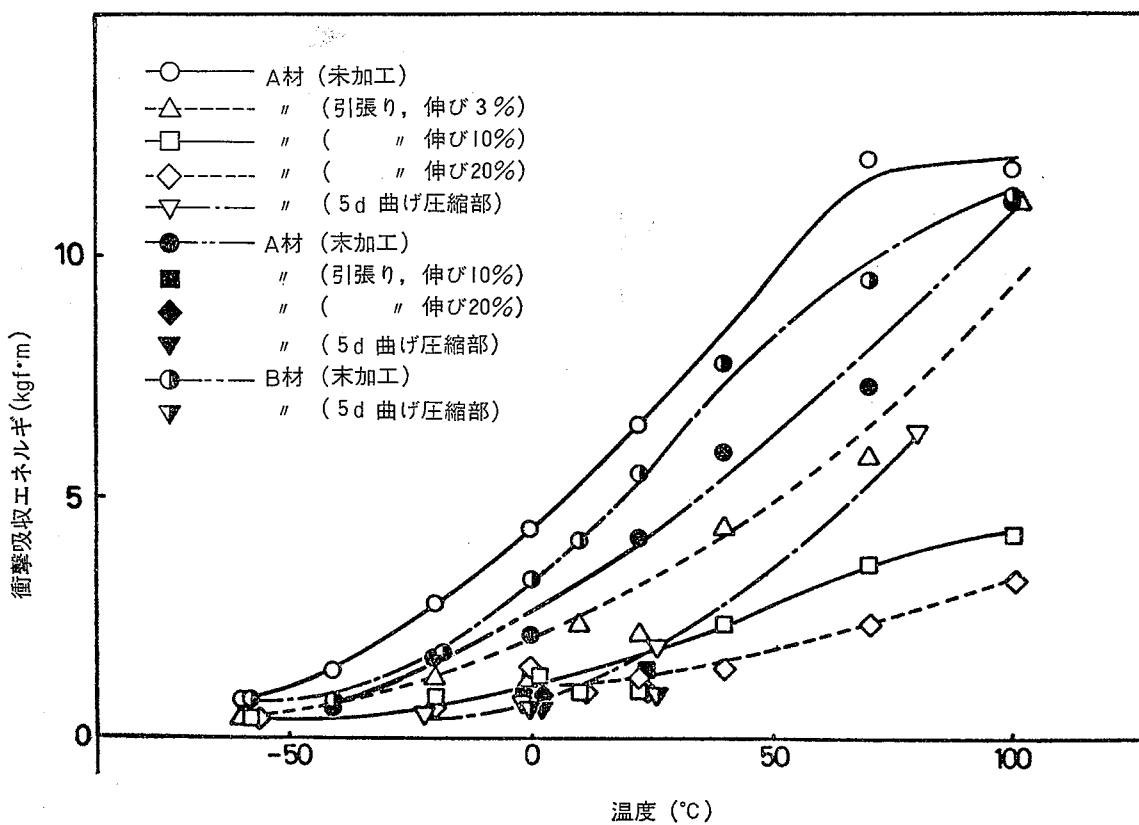
図 9 鉄筋材のシャルピー V 切欠き衝撃特性に対する冷間加工の影響

これらの結果から、この種の鉄筋材は温度の低下につれ、また加工度の増加につれて延性的度を表わす上記 3 種の特性値がいずれも低下すること、また事故つり手の破壊起点部の条件 (5d 曲げ圧縮部で温度は 2°C) は伸び 20% の引張加工条件同様、延性度が低温側の低い値に低下してしまった条件に相当していることが推定できる。

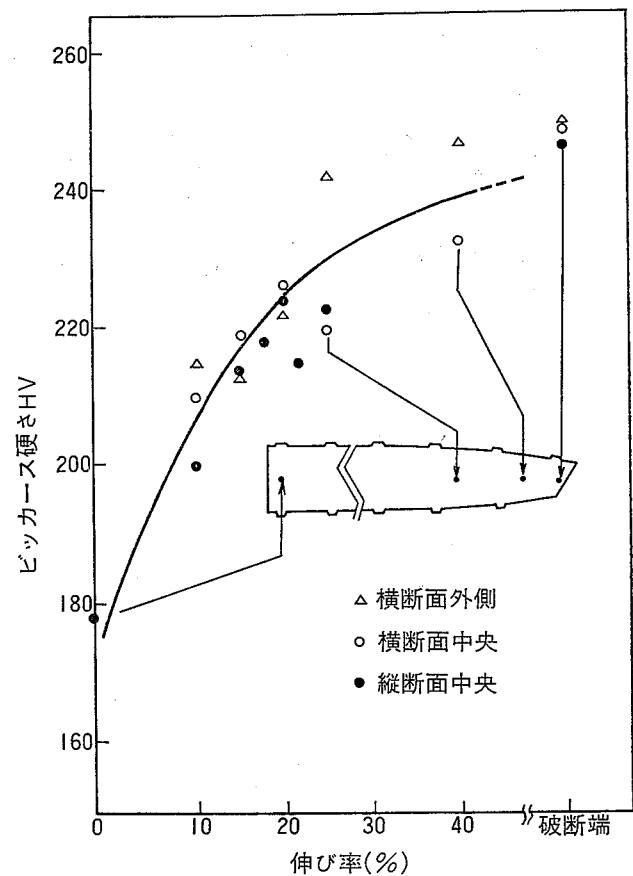
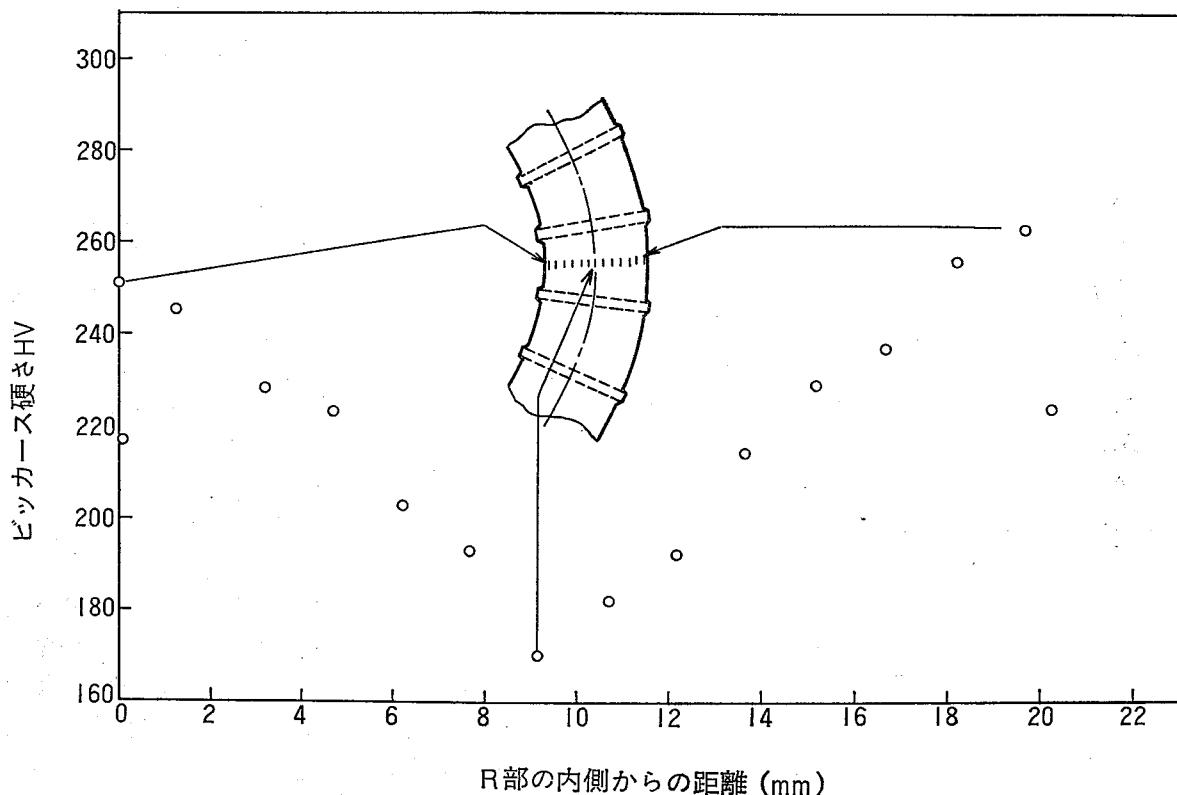
なお引張破断試験片および 5d 曲げ加工部での加工硬化程度を比較するためビッカース微少硬さを測定した。その結果を図 10 に示す。曲げ圧縮側表面近傍の硬さは引張り伸び約 20% あたりのそれと同程度となっており、上記のシャルピー特性をほぼ裏付けている。

図 10 (a) A' 材引張り試験片中の伸び率と硬さの関係

図 10 (b) A 材 (事故材) の曲り部での硬さ分布

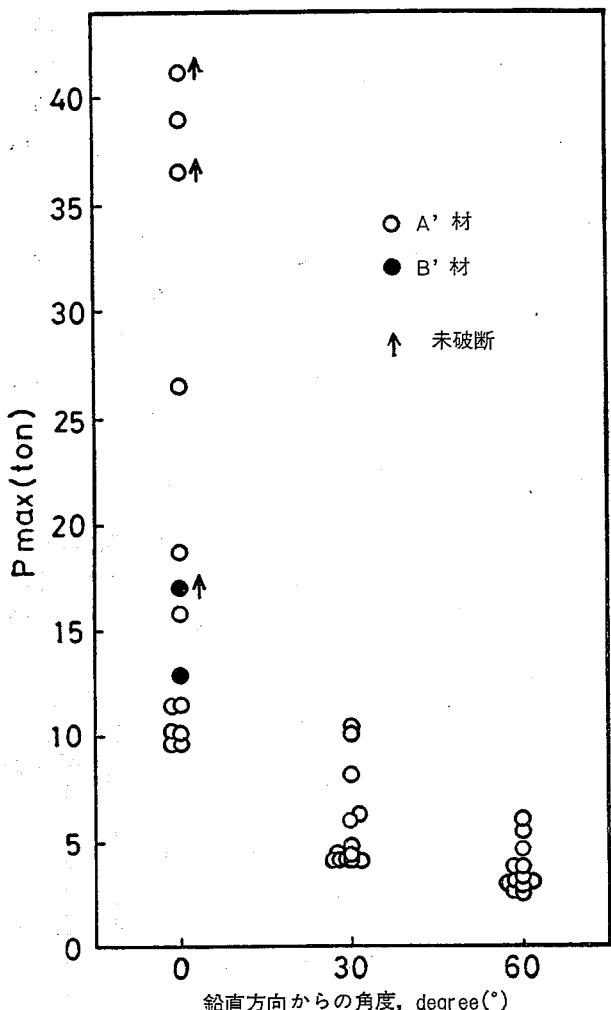
ところで、一般構造用鋼のように延性に富んだ材料であれば、 $5d$  程度の U型に曲げ加工してもその鉛直引張強度は真直棒の引張強さの 2 倍のレベルを維持すると言われている。事実本試験結果においてもそのレベルに達するものがみられる。しかし、最低値はそのレベルの  $1/4$  以下であり、しかもその大半のデータが最低値の近くに集中している。

このように引張強さが極めて低いのは、シャルピー衝撃試験や硬さ測定結果が示すように、冷間加工した鉄筋材が著しく脆い状態にあるためと考えられる。さらに、曲げ加工の圧縮側（本件つり手での破壊起点側）に生ず

図 12 3種の負荷方向に対する U型鉄筋の引張強さ

ところで本件事故つり手の破面には上記と同様な予き裂が観察されている。従ってその強さは本確認試験での最頻値であったと考えるのが妥当であろう。この考え方によれば、結局事故つり手の強さは鉛直方向で 10 ton, 29° 方向で 4 ton, そして 59° 方向ではわずかに 3 ton 程度であったと判断される。
