# 災害調査報告書

## 化学工場における クエンチオイル（冷却油）の火災災害

独立行政法人 労働安全衛生総合研究所

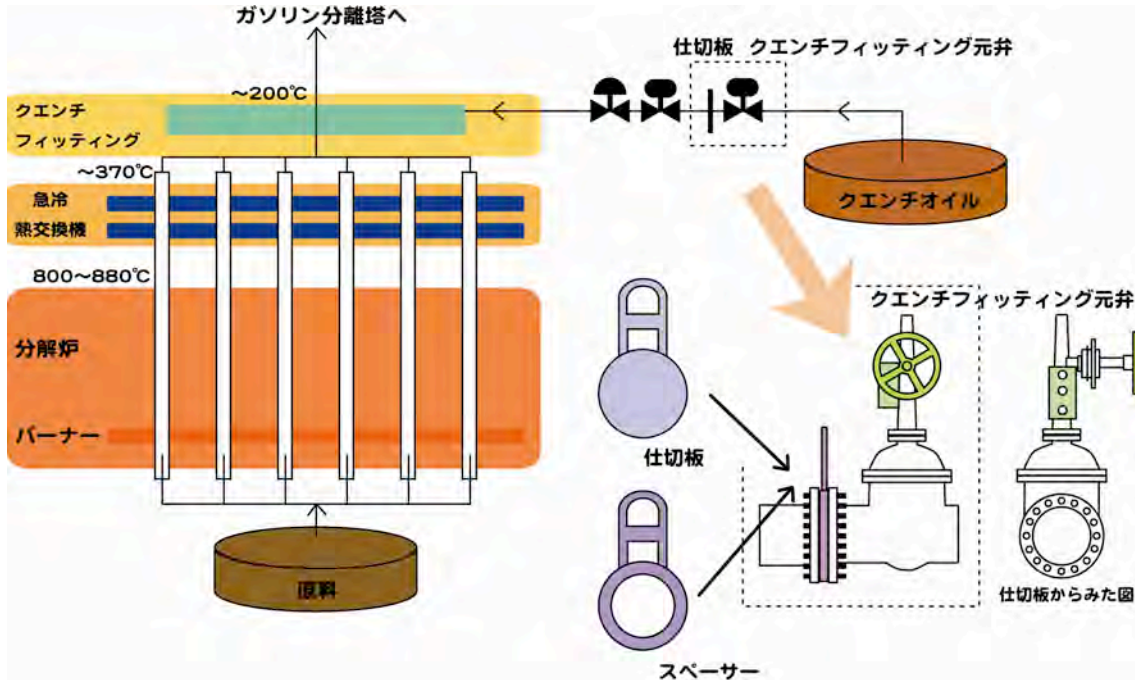
図 1-3 分解フローとクエンチフィッティング元弁廻り概略

エチレンプラント内では，原料として受け入れたナフサや灯油などを分解炉（炉内1200℃，反応管内約800～850℃）で熱分解し，水素・メタン・エチレン・プロピレン・ブタジエン・ベンゼンおよび重質燃料油に至る分解ガスを生成する。分解炉からでたガスは，急冷熱交換器により370℃（通常運転時。発災時は343℃）まで一時冷却され，さらにクエンチオイルと呼ばれる混合油によって約200℃まで冷却され，ガソリン分離塔へ送出される（図1-3）。通常クエンチオイルは0.67 MPa 約170℃（発災時漏洩部は0.41 MPa）で冷却系に送液されている。

クエンチオイルは通常運転では冷却部（クエンチフィッティング）へ送液されているが，反応管内に溜まった炭素（コーク）を除去する工程（デコーキング）を行う際には，図1-3のようにクエンチフィッティング元弁と仕切板を使用して流路を遮断する。デコーキング作業の頻度は月に1度程度であり，デコーキング終了後は再び仕切板をスペーサー（仕切板を入れていないときにフランジに挟む穴の開いた仕切板と同じような形状のもの）に交換して，弁を開いて送液開始し通常運転に入る。

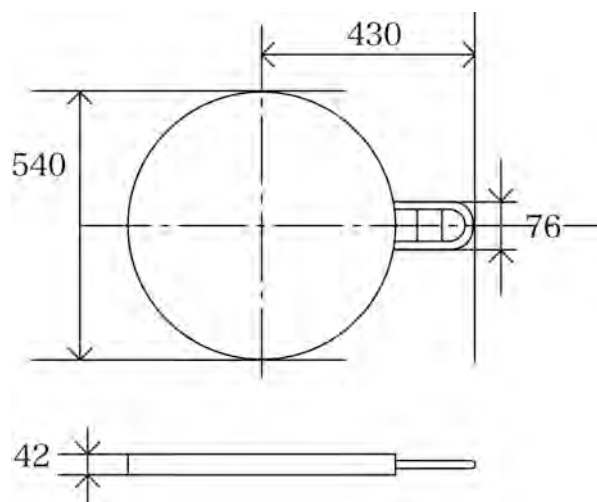
図 1-5 仕切板の形状 (単位 mm)

災害は、クエンチオイル配管中に挿入された仕切板の抜き取り作業中に起きた。仕切板（約 80kg；材質 SB410 圧力容器用炭素鋼；寸法：図 1-5）は槽（鉄パイプの支持枠）にナイロンスリングと呼ばれる吊り具でつり下げられたチェンブロックにより引っ張り上げられ、配管より抜き取られる。作業中、近傍にあるクエンチフィッティング元弁が何らかの理由で作動し、開放中の配管継ぎ目からクエンチオイルが噴出した。その後火災が発生した。

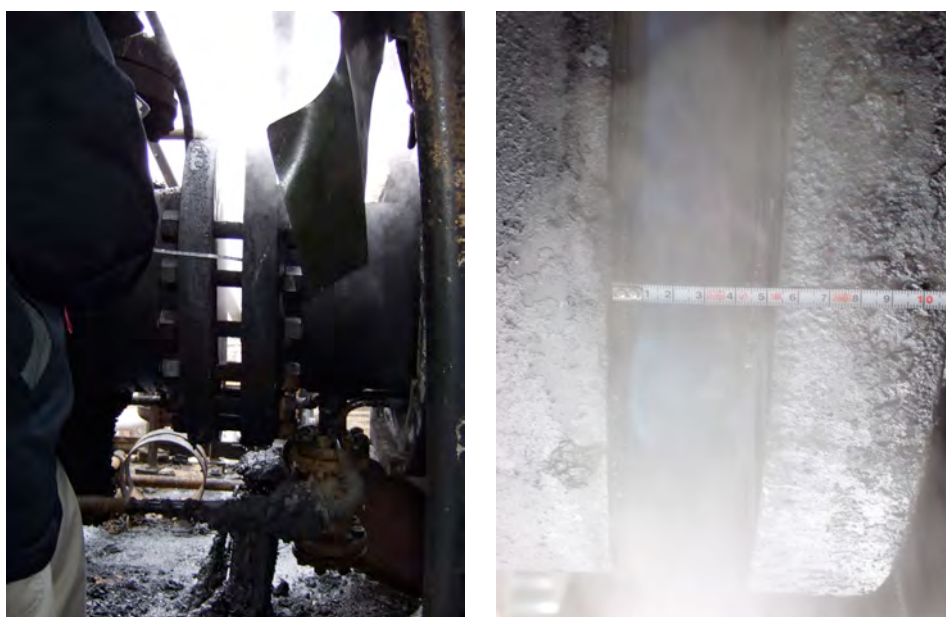
図 2-1 フランジ部 (左図：事故後のフランジ部, 右図：フランジの間隙距離)

現地調査において、仕切板取りだし作業が行われていた配管フランジ部は、締結していた 16本のボルトのうち上部の数本のみ外した状態で仕切板を抜き取られていた。フランジ部は仕切板を抜き取った後の隙間が 53mm 程度あった (図 2-1 右図)。

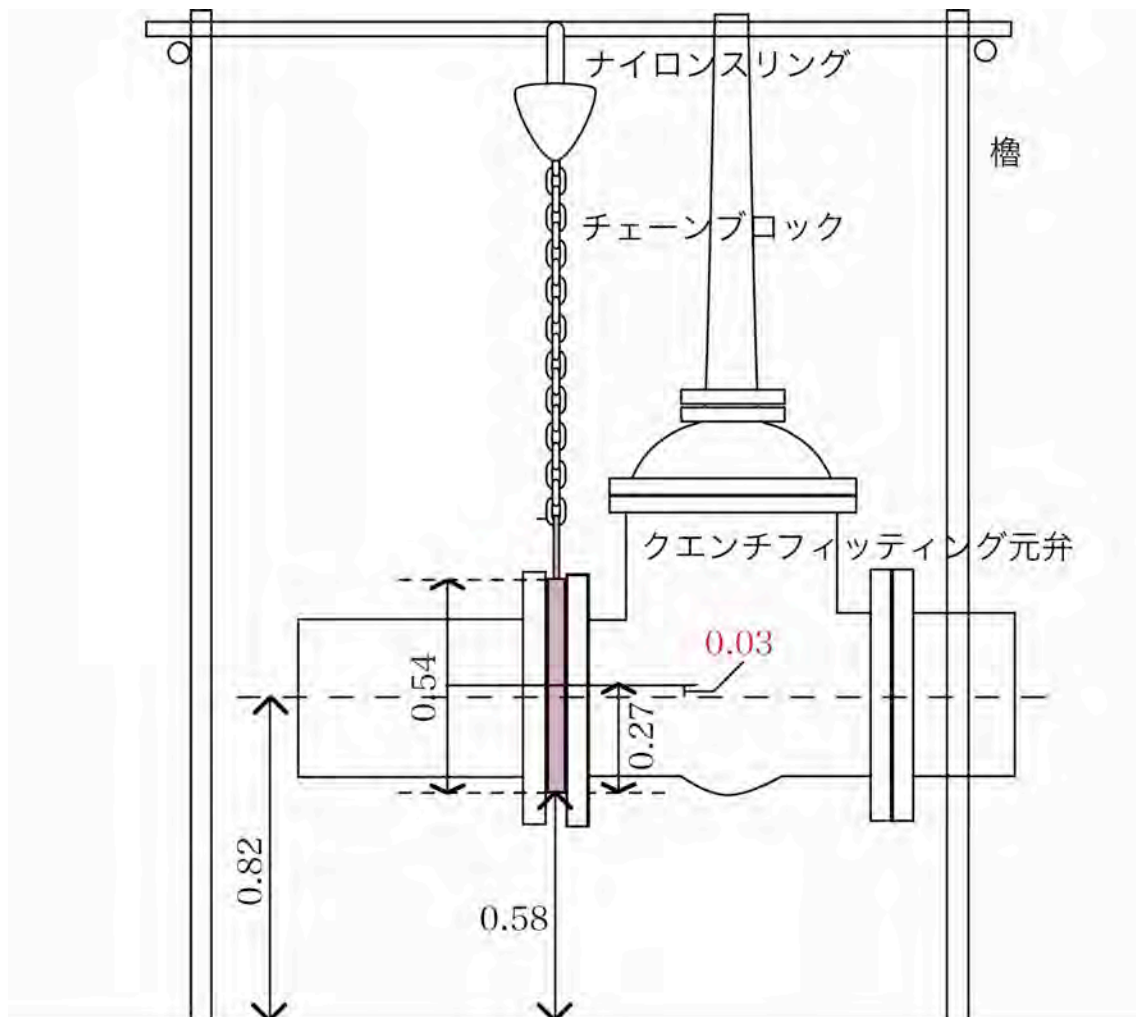
図 2-2 発災時の仕切板の位置 (単位 m)

クエンチオイル漏洩時の仕切板の高さは、チェーンブロックの巻き取り状況などから、図 2-2 のようにフランジ部に挟まっていた位置より 3 cm 程度上方にあったと考えられる。なお、仕切板はナイロンスリングが焼失して、チェーンブロックが付いたまま床に落下していた。

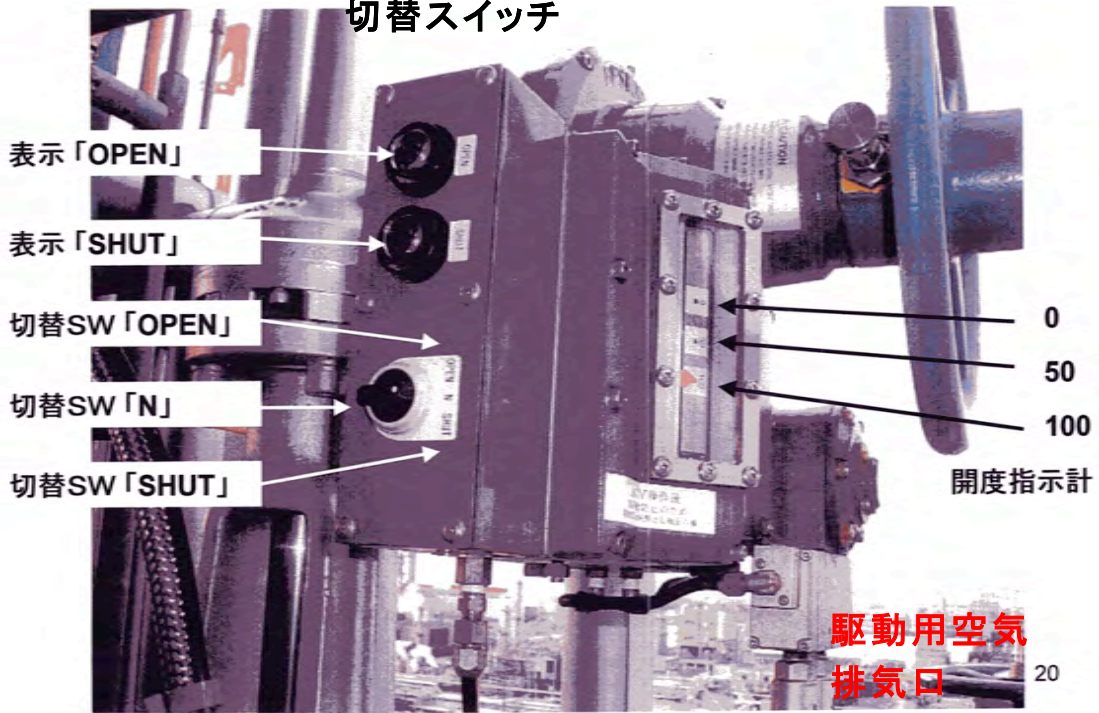
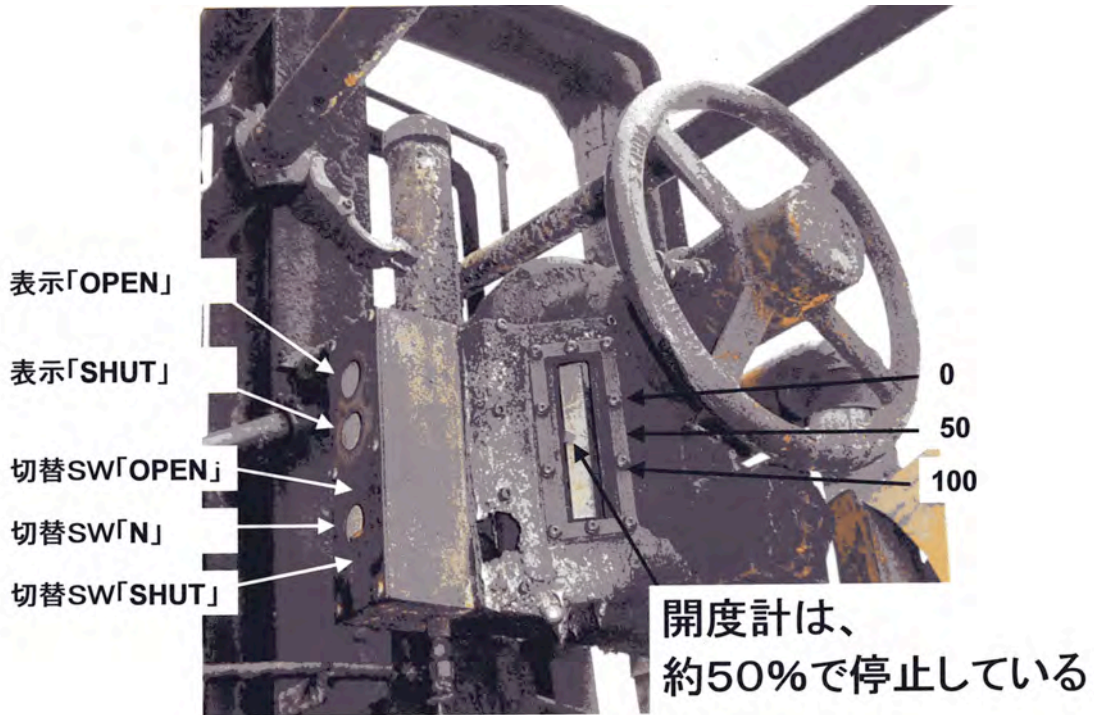
図 2-3 クエンチフィッティング元弁駆動装置（上：事故前，下：事故後）

クエンチフィッティング元弁は駆動用ハンドルあるいは切替スイッチ（図 2-3）により操作される。仕切板入替作業の前にクエンチフィッティング元弁の漏れはなかったため、仕切板入替作業中に駆動用装置の誤作動により弁が開いたと考えられる。

それを裏付けるように、事故後の調査で元弁の開度は開度計で 50%を示していることが確認され、また弁内部調査により、弁が開いていたことが明らかになっている（付録写真：図 A-6）。全開までの作動時間は 382 秒（約 6 分）であることから、開度 50%に至るまで約 3 分経過していることとなる。発災後 2 分後に計器室で第 2 エチレンプラント緊急停止措置が行われており、また空気の供給が絶たれた場合には弁はその箇所で停止するため、弁の作動が停止したのは緊急停止措置のためであるといえる、その後、クエンチオイル送液用ポンプが停止されるまで 6 分間オイルが漏洩し続けた。

#### (1) クエンチフィッティング元弁の切替スイッチが、仕切板のあるフランジ部近い位置にあった。また、施錠・カバーなどが施されていなかった。

発災したプラントの別の元弁では、スイッチが通常の作業では接触しづらい位置に設置してあったが、本クエンチフィッティング元弁は作業する仕切板と 50cm 以内に近接しており、作業中に人体や器具などと接触が可能な位置関係であった。にもかかわらず、カバーなどによる不用意な接触を防ぐ措置がなされていなかった。

例えば、作業前には弁を施錠する、あるいは保護カバーをつける、駆動用の空気元弁を閉める、あるいは設備のレイアウトを変更するなどして意図しない弁の開閉が行われないような措置を施す。

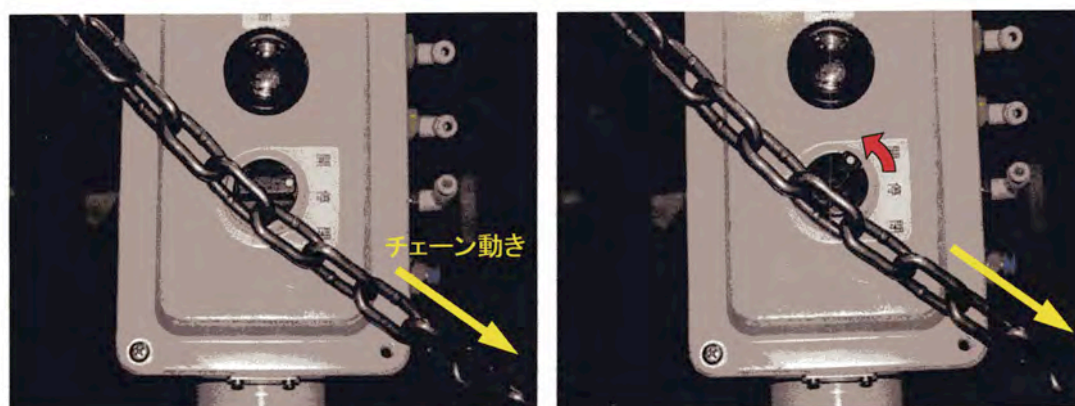
図 2-4 チェンブロックによる元弁切替スイッチ操作テスト（左：スイッチが NEUTRAL 位置，右：チェンブロックによりスイッチが OPEN 位置に動く）

切替スイッチには OPEN（弁が開く）－NEUTRAL（動作停止）－CLOSE（弁が閉じる）の3段階があり、スイッチによりエアの流路方向を変えて弁を開ける方向、閉める方向に流して弁を操作する。可動性は高い（軽い力で容易に動く）。チェンブロックを用いた隣接するフランジ部の仕切板抜き出し作業に於いて、チェーンの輪が切替スイッチに引っかかり、開方向に回してしまった可能性がある（図 2-4）。

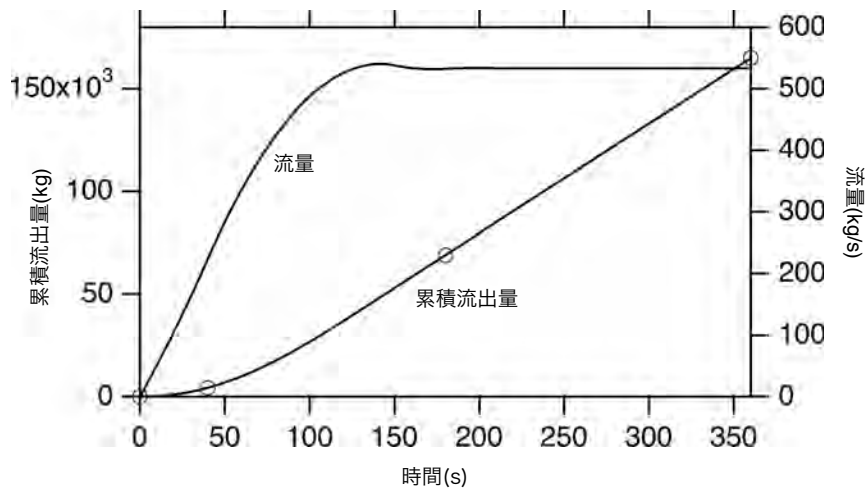
図 4-1 クエンチオイルの流出

れに所定の圧力 (0.2~0.5 MPa) の窒素を封入して、このステンレス容器に取り付けられてノズル (内径 0.2, 0.4 mm) より噴出した液体をファラデー缶 (電氣的に絶縁した金属一斗缶を接地した金属で覆ったもの) で受けその電荷をクーロンメータ、また、その質量を電子天秤で計測して質量電荷密度を測定した。これらの実験値からクエンチオイル流出の初期段階の質量電荷密度は 1~10 nC/g と推定した (一般に噴出による帯電は噴出の速度が大きくなるほど、接触面積 (ノズル径) が大きくなるほど大きくなる)。なお、噴出速度は流量とノズル径から算出した。この実験の噴出速度は 15~30 m/s であった。クエンチオイルの初期の流出速度は 12 m/s 程度である (図 4-2)。この速度は流量 (図 4-1) を AOV の開いた部分の面積で除して算出した。なお、クエンチオイルの比重は 1.02 である。

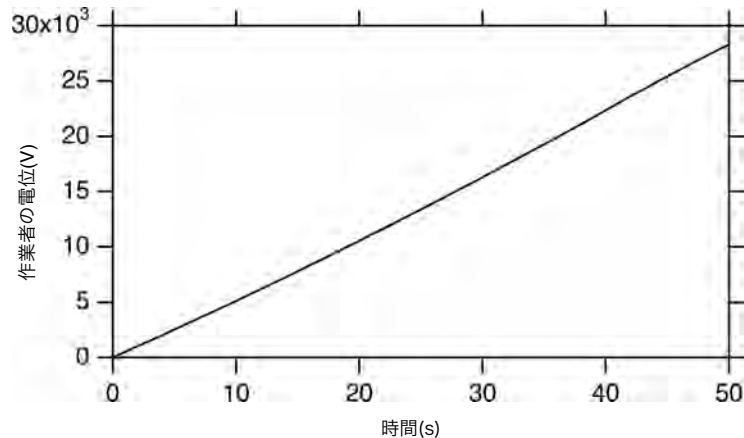
図 5-1 作業者の帯電電位

図 4-1 の累積流出量の 1/10 がかかっていたとして、少なく見積もって、質量電荷密度を  $1 \text{ nC/g}$  とすると、作業員の電位の時間変化は図 5-1 のようになる。噴出後すぐに高電位に帯電することがわかる。実際にはこのように電位が上がり続けるわけではなく、放電によって電位が下がり、また、さらなる帯電により電位が上昇して、断続的に放電するという現象となるであろう。

この放電のエネルギーは帯電電位  $V$  を 10 kV として  $5 \text{ mJ (@}100 \text{ pF)}$  から  $15 \text{ mJ (@}300 \text{ pF)}$  となる。ここで、エネルギーは  $0.5CV^2$  より計算している。ただし、 $C$  は人の静電容量であり、一般に  $100 \sim 300 \text{ pF}$  である。これはクエンチオイルの最小着火エネルギー  $0.21 \text{ mJ}$  よりも十分に大きい。

静電靴の使用：本災害では静電靴でも効果は期待できないほどの電荷が発生したと考えられるが、ごく少量の漏洩では静電靴の効果はあるため、協力会社の社員についても作業者は静電靴および帯電防止作業服を着用する\*。

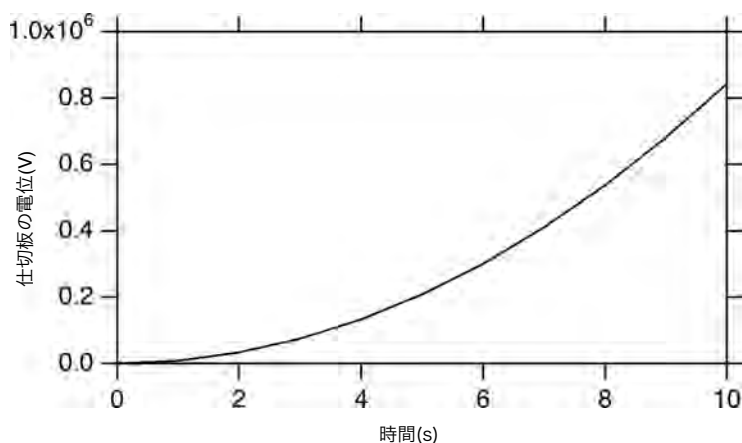
図 5-2 仕切板の帯電電位

連続的に仕切板が絶縁された場合の電位の時間変化を示す図 5-2（図 4-1 の流量の 1/10 が仕切板にかかり、クエンチオイルの質量電荷密度を 1 nC/g として計算）からも明らかのように、漏洩後数秒で数十キロボルトに帯電する。仕切板の方が作業者に比べてその電位は大きいことがわかる。なお、このような高電位では必ず放電が起こるので、この場合も電位が上がり続けることはない。つまり、連続的にクエンチオイルから電荷が供給されているので、少なくとも仕切板が電氣的に先の時間だけ浮くことができれば、近傍にある接地金属に対して、それに近づく必要もなく簡単に放電を起こすことができる帯電電位であり、断続的に放電が起こっていたことが十分に推定できる。換言すれば、漏洩後、可燃性雰囲気であるかぎりいつでも着火可能な状態であった。なお、可燃性雰囲気形成のための酸素の供給は AOV の排気空気からも補充される。

以上のことから、仕切板からの放電が着火源の有力な候補として挙げることができる。

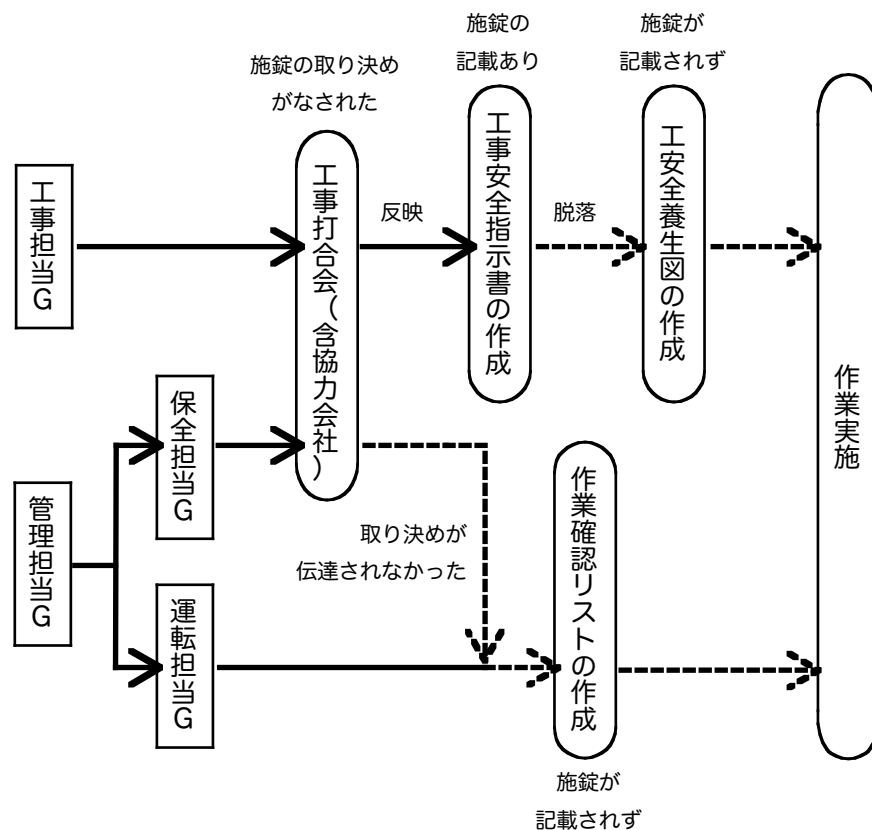
図 6-1 作業の流れ

仕切板入換作業を含むデコーキング作業をはじめに行うときに、クエンチフィッティング元弁の施錠が工事担当 G、保全担当 G、協力会社の 3 者による工事打合会で取り決められた。工事担当 G が作成する『工事安全指示書（安全措置事項が記載されている）』は施錠が記載されたが、保全担当 G から運転担当 G へ情報が伝達されず、運転担当 G の作成する『作業確認リスト（作業のチェックリスト）』には反映されなかった。また、工事安全指示書の具体的実施をフローシートにした安全養生図には記載が漏れており、結局は工事打合

会での取り決めが実際の作業での安全確認に反映されなかった（図 7-1）。

事前の打ち合わせや危険情報などが必要な作業者に適切に伝達されるような体制を整備する。
