災害調査報告書
清掃工場における爆発災害
(要約版)

労働安全衛生総合研究所

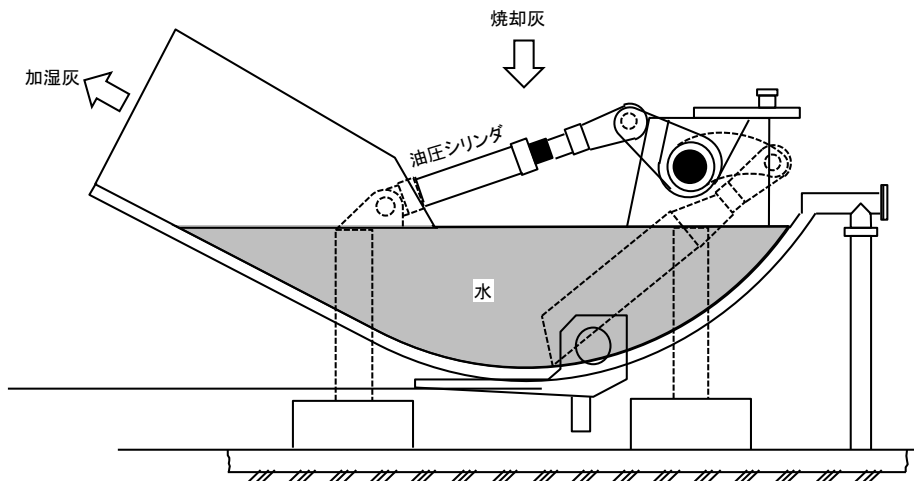
図2 灰押出機

No.1主灰バイパスコンベヤーから搬送された焼却灰(温度は100℃以下)は、灰の飛散防止のため灰押出機(図2)で一旦水に浸かる。灰押出機の底部に水が常にあり、ここに焼却灰が落ちる。油圧シリンダーの押し出し(ストローク600mmを20秒程度で動く)により焼却灰が水に浸かりながらNo.2主灰バイパスコンベヤーへと搬送される。灰押出機後の灰の目標水含有率は30%であるが、焼却灰の中心まで水に濡れないことがある。

灰押出機の換気は上部に設けられた排気口からの自然換気である。可燃性ガスが空気よりも軽い場合に有効であるが、排気口の上部の配管が比較的に狭いため、可燃性ガスの発生が多い場合は十分な換気ができないおそれがある。なお、この排気以外に灰押出機自体の上記点検口が開放可能である。

爆発による灰押出機の損傷はコンベヤーとの結合部も含めてほとんどなかった。排気口が上部にあり、上部 2 つの点検口も開放³であったことと焼却灰がコンベヤーとの接合部内の上部付近までであったことから、爆発の影響が緩和されたと考えられる。また、点検口が開放された押出機内は可燃

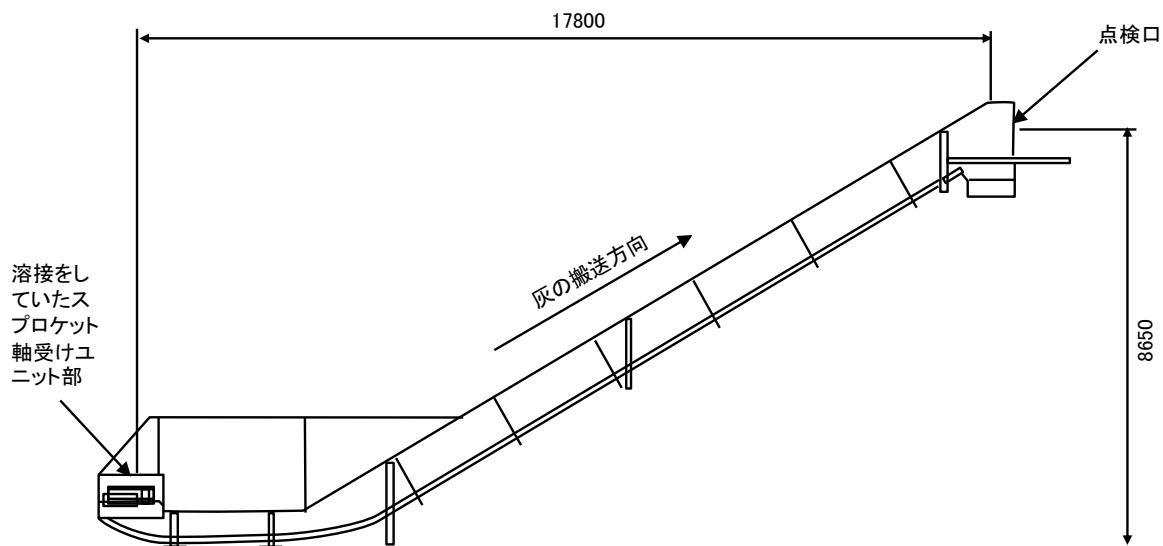
図3 No.2主灰バイパスコンベヤー

このコンベヤーは発災日の4日前に更新され、3日前から連続で運転されていた。コンベヤーの構造(図3)は断面が高さ0.97m、幅1.2mの長方形で長さが約20mの直方体で、水平方向に17.8m、垂直方向に8.65m(地下2階から地下1階へ向けて)上るように取り付けられている。また、灰の飛散防止のため、全面鋼板で覆われている。コンベヤー入口部(下部)は広がっており、比較的に広い空間がある。この部分で、コンベヤーの横から灰押出機に鋼板で覆われて結合されている。灰押出機との結合部の反対側(上部)には、点検口として高さ1.25m、幅1.5mの開口部に観音開きのドアが取り付けられている。

このコンベヤーにおける換気は、コンベヤー上部横壁の配管からの自然換気である。この喚起方法は可燃性ガスが空気よりも重い場合や、可燃性ガスの発生が多い場合は十分な換気ができないおそれがある。なお、排気用の配管が梁により下方に向かう部分があるため、排気が十分でなく、可燃性ガスが滞留しやすい構造となっている。

搬送中の焼却灰に含まれるアルミニウムなどが水と反応し、灰押出機およびNo.2主灰バイパスコンベヤーで水素ガスが発生した。ただし、灰押出機上部の点検口が開放されていることと上部の排気口があることから、灰押出機では爆発性雰囲気が形成されなかった。一方、当該コンベヤーでは、上部に取り付けられた排気配管が一旦下方に向かう部分がコンベヤーのすぐ近くにあるため、コンベヤー内部に水素が滞留しやすい構造であった。したがって、当該コンベヤー内部で発生した水素が爆発性雰囲気を形成したと推定された。

発生した可燃性ガスや、流入した可燃性ガスが爆発下限界濃度まで溜まらないように強制換気を行う。水素のように空気より軽いガスでは、上方にガスが溜まる部分があると十分換気できないため、換気設備を各装置の最上部に設置する必要がある。可燃性ガス発生および流入速度と装置内のガス流れを考慮に入れ、換気能力が高い換気設備を設置しなければならない。また、可燃性雰囲気が形成されていないことを確認するために、ガス検知器を設置し、ガス濃度の上昇が見られたときには、警報、非常停止などの措置を講じる必要がある。なお、ガス検知器は複数個（上と下など）設置することが望ましい。

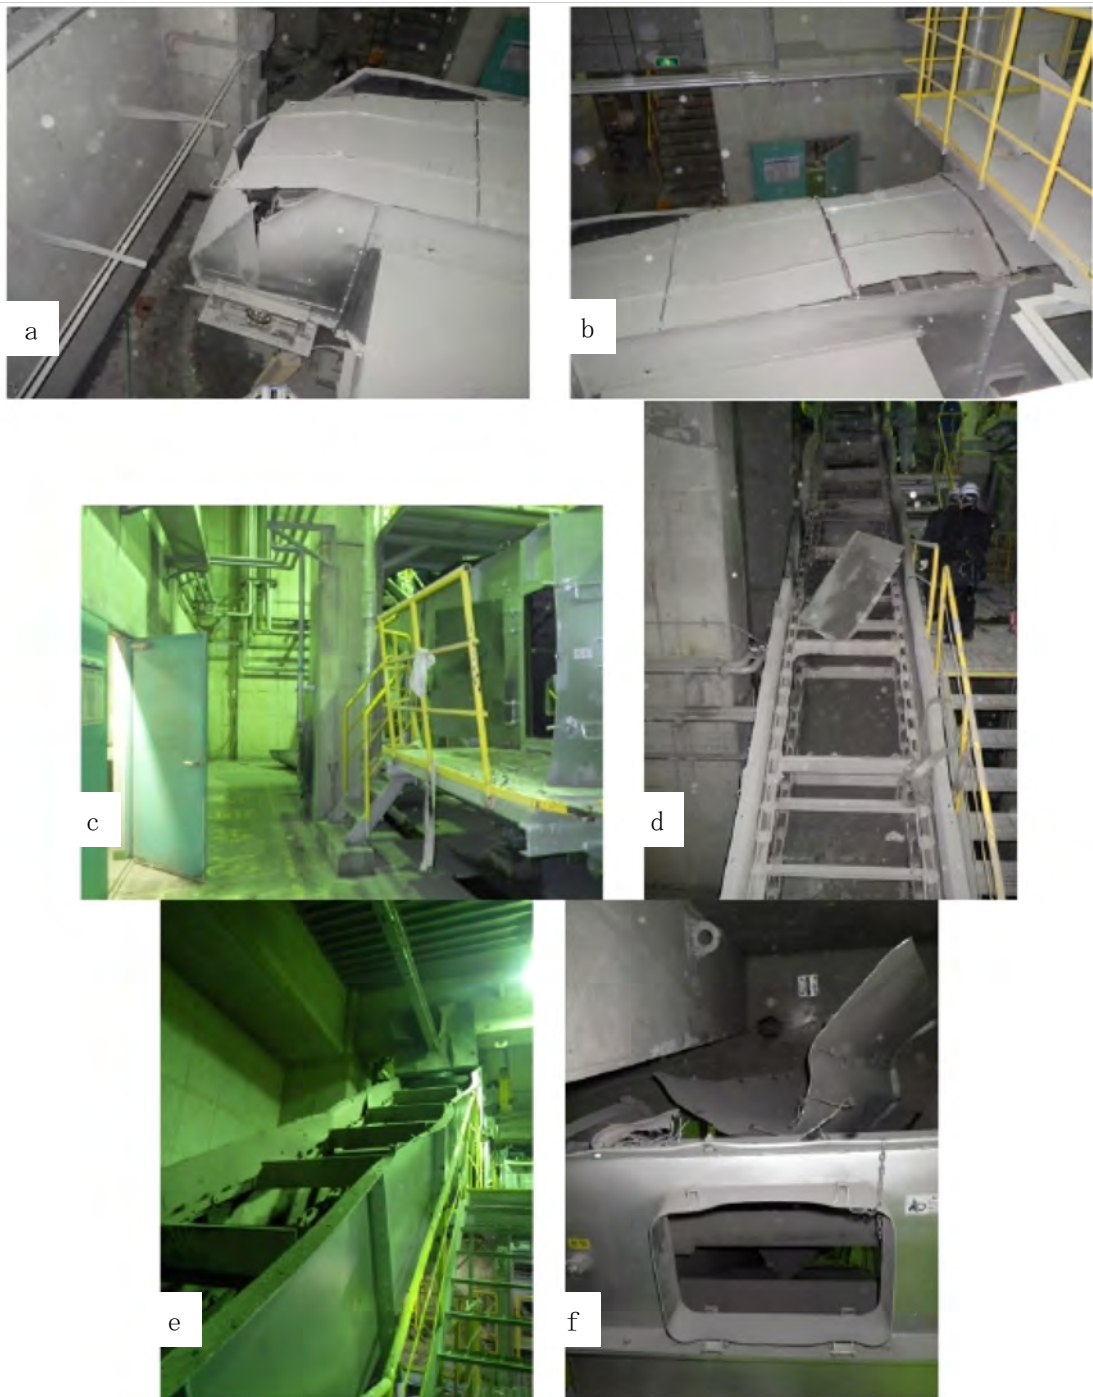
図4 No.2主灰バイパスコンベヤーの破損状況 (a, b, c: コンベヤー下部, d, e: コンベヤー中部, f: コンベヤー上部)

No.2 主灰バイパスコンベヤーの破損状況の写真を図4に示す。爆発による破損はこのコンベヤーにおいて激しく、この爆発で12mmのボルトとナットにより固定された上部鋼板が剥がれ、コンベヤー内部がむきだしの状態となった。コンベヤーの最上部では、上部鋼板のほか点検口蓋も吹き飛んでおり、損傷が最も大きかったことからコンベヤー内の上方に多くの空気より軽い可燃性ガスが滞留・充満していたと推定された。また、最下部にあるコンベヤー点検口のドアが曲がった状態で開放されていた。

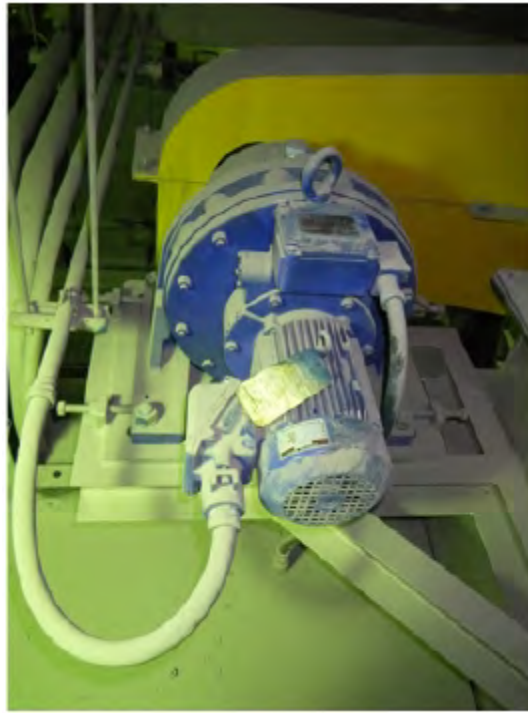
図5 コンベヤー上部に設置されたチェーン駆動用インダクションモータ

前述のとおり、使用している電気機器は非防爆であるので、電気機器内で可燃性雰囲気が形成された場合に限り電気火花が着火源となる可能性は否定できない。当該コンベヤーの周辺の電気機器はコンベヤーを駆動していたインダクションモータ(図5)であるが、設備建屋の規模と換気の度合いから、通常の工程で電気機器や照明、スイッチ周辺が可燃性雰囲気となることは考えにくい。したがって、電気火花が着火源となった可能性は極めて低いと推定できる。

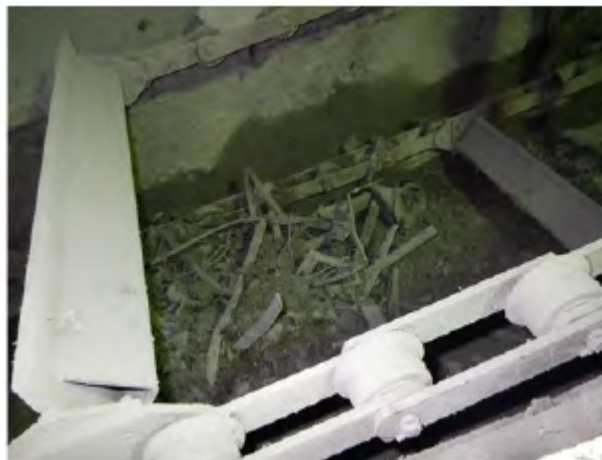
図6 コンベヤー上にあった大型金属類

当該コンベヤー上の焼却灰には比較的にな大きな金属物が含まれていたが、この大型金属類（図6）はスチール製のものが主であった。ほかには飲料缶があった。焼却されたものであるので、酸化物と考えられ、また、コンベヤーケーシングはSS400（一般構造用圧延鋼材）である。さらに、コンベヤーの搬送速度1.5m/minはゆっくりとしている。以上のことからテルミット反応を起こすのは難しいものと考えられる。したがって、これらの金属とコンベヤー下部のケーシングとの衝撃火花の発生は極めて困難であり、また、摩擦熱も着火させるほど大きくないと推定できる。

可燃性雰囲気中の溶接作業は、可燃性雰囲気の形成が予測、認識されていれば禁止されるべきであった。通常の焼却灰搬送作業のみでは着火源はないと考えてよい。このような場合は予期せぬ着火源を想定して、可燃性雰囲気の形成を防止することが優先される。クリンカーやくすぶりのリスクが懸念される場合は、クリンカーの選別と焼却灰を十分に水に浸すことによるくすぶりの防止が必要である。リスクアセスメントにより金属同士の衝撃火花・摩擦熱の防止が必要とされるならば、アルミ缶など比較的的大型の未燃軽金属（アルミニウムとマグネシウム）の混在をなくす必要もある。

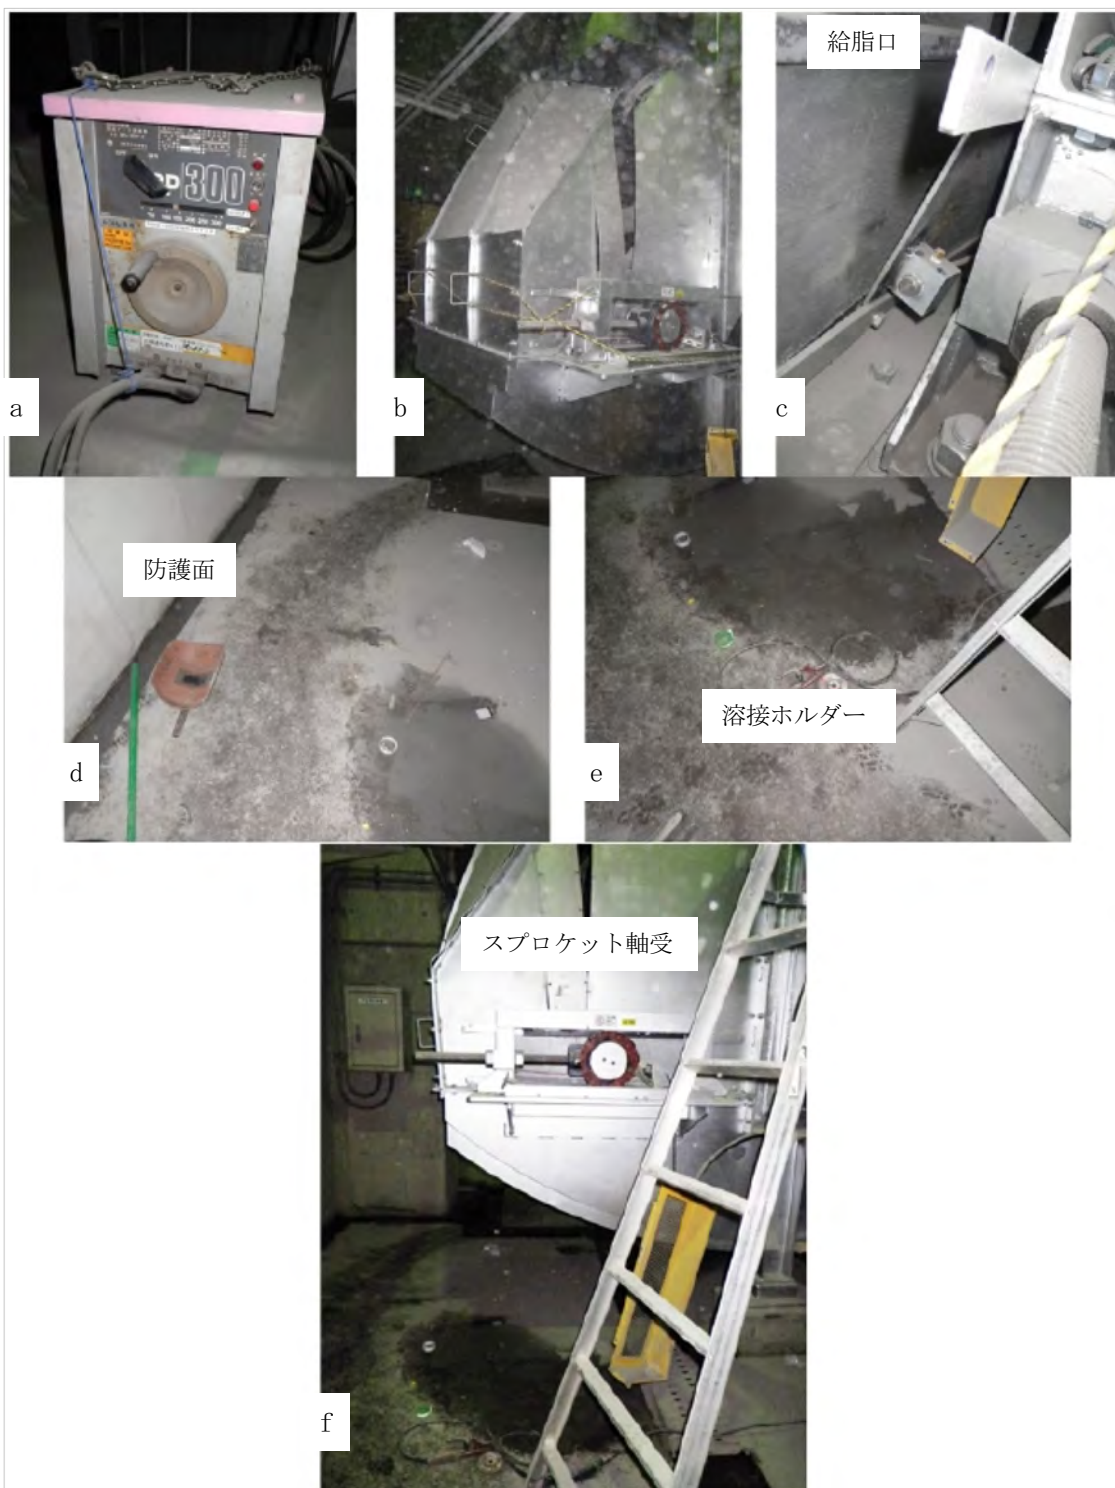
アーク溶接作業を焼却灰搬送と同時に実施していたことが調査により判明した。発災時に実施していた溶接作業は、コンベヤー下部にあるスプロケット(チェーン歯車)軸受部のユニット(図7b)に給脂用の銅管とこれを接続した給脂口(図7c)を取り付ける作業である。なお、この溶接作業前にコンベヤー下部の水漏れ補修の溶接もしていた。

調査時には、溶接用防護面、溶接棒ホルダーおよび溶接棒がスプロケット軸受部のユニット下の床面に落ちていた(図7d, e)。溶接機本体(図7a)は当該コンベヤーから50m以上離れた地下1階にあるので、溶接棒ホルダーケーブルも長くなっていたが、溶接箇所付近にあるはずのアースクランプ⁹とそのケーブルが発見できない状況であった。監督署による調査では、作業者は灰押出機とコンベヤーの結合部の足部に取り付けたとのことであるが、その付近には見当たらず、溶接棒ホルダーケーブルしか溶接箇所に向かっていたいなかった(図7f)。このことから、アースクランプは溶接箇所とは遠く離れた建屋またはゴミ焼却設備の鉄骨・フレームに取り付けていた可能性も考えられた。

また、溶接機本体は接地すべきであるが、接地されていなかった。

着火源が迷走電流による火花放電または高温表面であるならば、上記の隙間の存在は不要であり、溶接のアースクランプが被溶接箇所から遠くに取り付けられていた場合が考えられる。例えば、建屋・設備の鉄骨・フレームなどにクランプされていると、このクランプ部の接触不良個所で火花放電を発生する可能性が十分にある。つまり、溶接ホルダーからアースクランプに流れる電流経路で放電を起こすような間隙または高温部となりうる高抵抗部分がコンベヤー内にあり、そこで火花放電が起こった可能性も高いと考えられる。このような事象は事故事例にもあり、ニアミス(ヒヤリ・ハット)は比較的多い。

図 7: 溶接作業 ; a: 溶接機, b: スプロケット軸受部ユニット, c: 溶接部の給脂口, d, e: 溶接用道具, f: アースクランプとそのケーブルが見当たらない

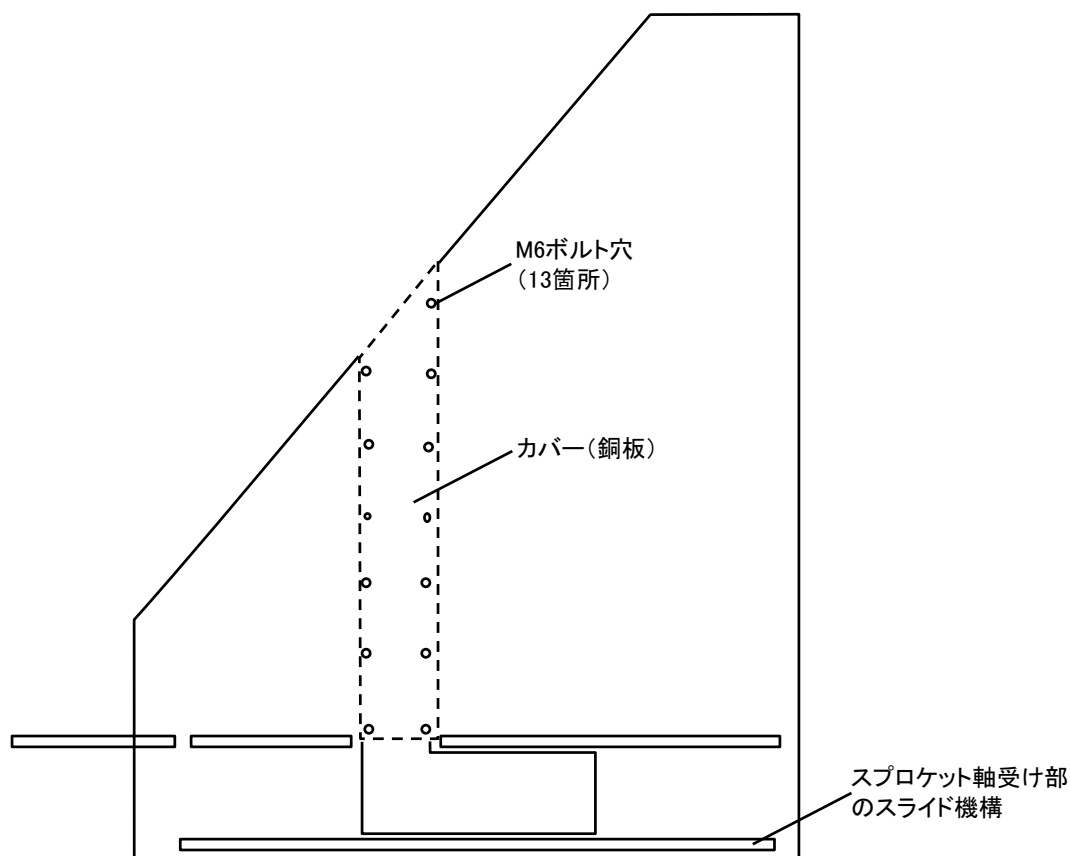
図8 No.2主灰バイパスコンベヤーのスプロケット軸受ユニット部接合開口部

溶接のためコンベヤーおよび軸受部ユニットの開口部上部カバーボルトの一部が外されていた(図8)ため、溶接の高温部または高温金属粒子(スパッタ)で着火した火炎のコンベヤー内への伝搬(逆火)が容易となる隙間(1mm以下で十分、例えば水素の消炎距離は常温常圧の空气中で0.6mm)がある状態であった。また、ボルトが外れていなくてもスプロケット軸受部のユニットはチェーンの張り調整のためスライドする機構があるため、この程度の隙間は十分にあると考えられる。
