災害調査報告書

フッ化水素回収ライン修理中に
発生した爆発災害

労働安全衛生総合研究所

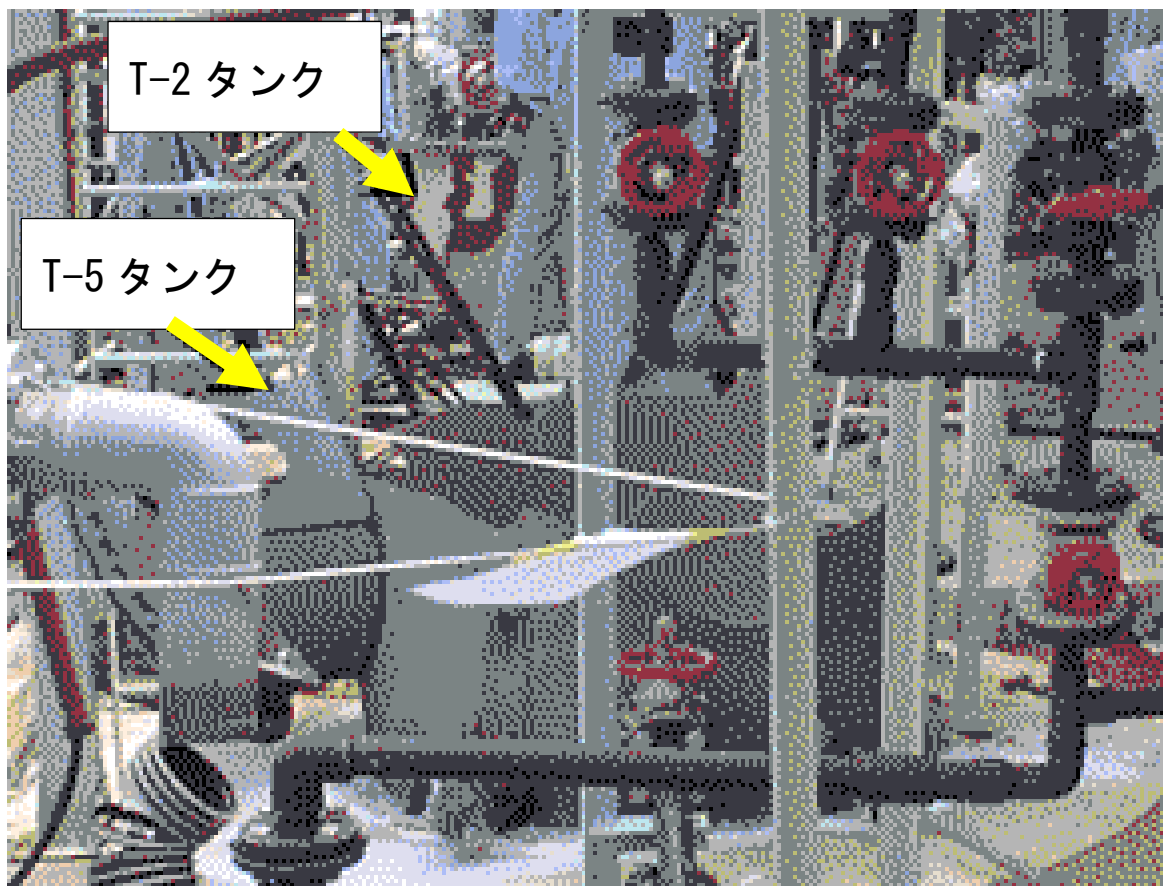
図 1 T-5 タンクから T-2B タンク方向

T-2B, T-3B は当日使われておらず、中身のガスも不明であるが、図1 から T-2B の穴がちょうど T-5 方向に貫通しているのが確認できるので、飛散物による損傷と考えられる。T-3B, T-3A のいずれもが、T-5 あるいは T-2A 方向に穴が空いているに過ぎないので、同様に飛散物による損傷と考えられる (図6)。

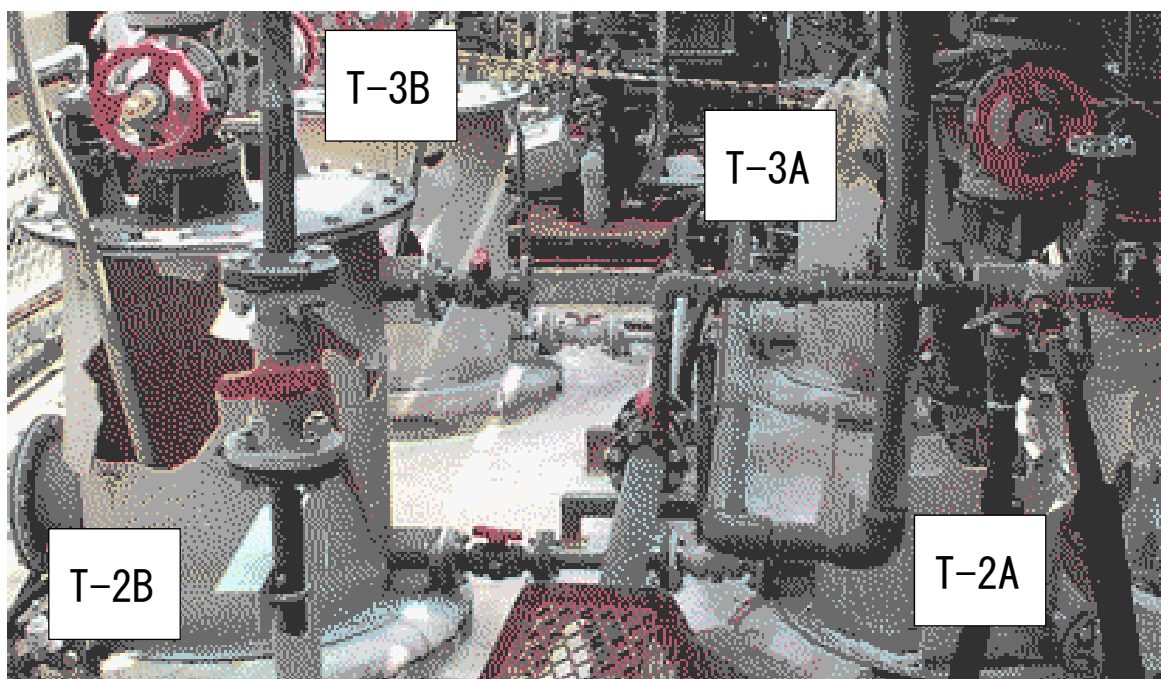
図 2 タンク(手前右 T-2A, 手前左 T-2B, 奥右 T-3A, 奥左 T-3B)

T-2A に関してはかなり低い位置で T-5 と反対側の面が失われており(図 4), T-5 と T-2A の中間にあるパイプに損傷がないため(図 2)飛散物による破壊とは考えにくいものの、否定はしきれない。他に空気の流入口がないため T-5 よりも空気濃度が低かったと考えられるが、それでも 50vol%程度が流入していれば、爆発によって破壊される範囲に入りうる。

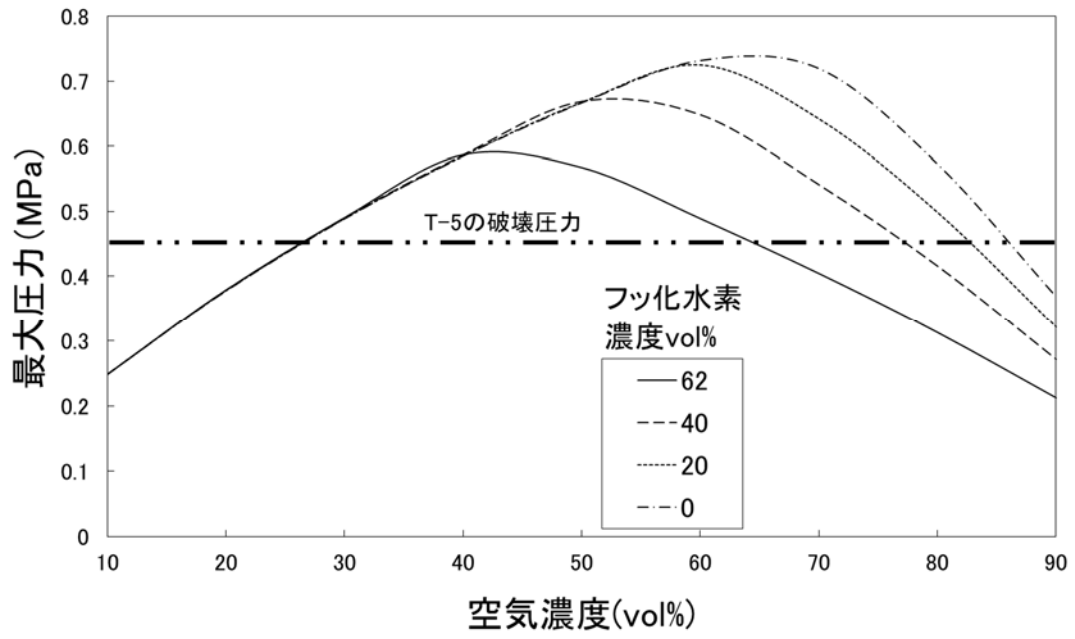
図 3 は、フッ化水素の水への溶解量と空気の流入量が不明であるため、その二つをパラメータとして定容断熱燃焼の計算を行った結果である。計算には、初期値として平均気圧 1005.5hPa と回収塔運転温度 45°C を用い、表 1 の濃度を基にフッ化水素は表 1 の補正值を最大値として、全量溶解したと仮定した場合までを行った。図中の太い二点鎖線は、T-5 を破壊しうる最低爆発圧力を示す。空気濃度が低い場合フッ化水素の濃度にほとんど関係なく、空気濃度が上昇するにつれて爆発圧力が増大する。空気が 27vol%以上流入した時点で T-5 を破壊できる爆発圧力を示している。T-5 タンク容積 700 リットルの内、気相は 400 リットル程度であったと考えられ、その 27vol%は 108 リットルに相当する。

図3 フッ化水素と空気の量の違いによる定容断熱燃焼時の爆発圧力

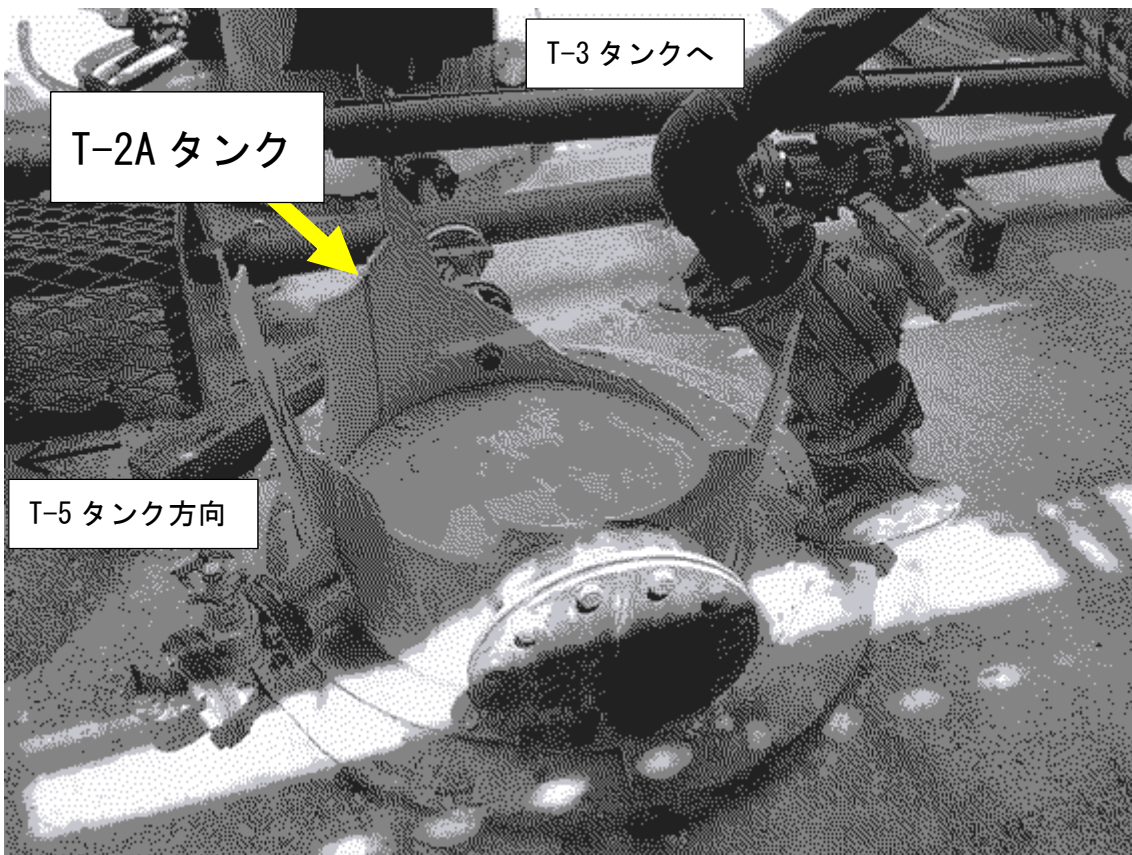
同様に T-2A タンク(厚さ 6mm、半径 315mm)について計算すると、0.67MPa、T-5 から T-2A の配管に用いられている、破壊されなかった内径 3 インチの配管(厚さ 6mm、半径 38mm)の場合は 5.5MPa となる。

したがって破壊の状況から、少なくとも 0.45MPa 程度の爆発が T-5 タンクに発生し、配管を伝ばして T-2A 内で 0.67MPa を発生する爆発が起きた可能性がある。

図4 T-2A タンク

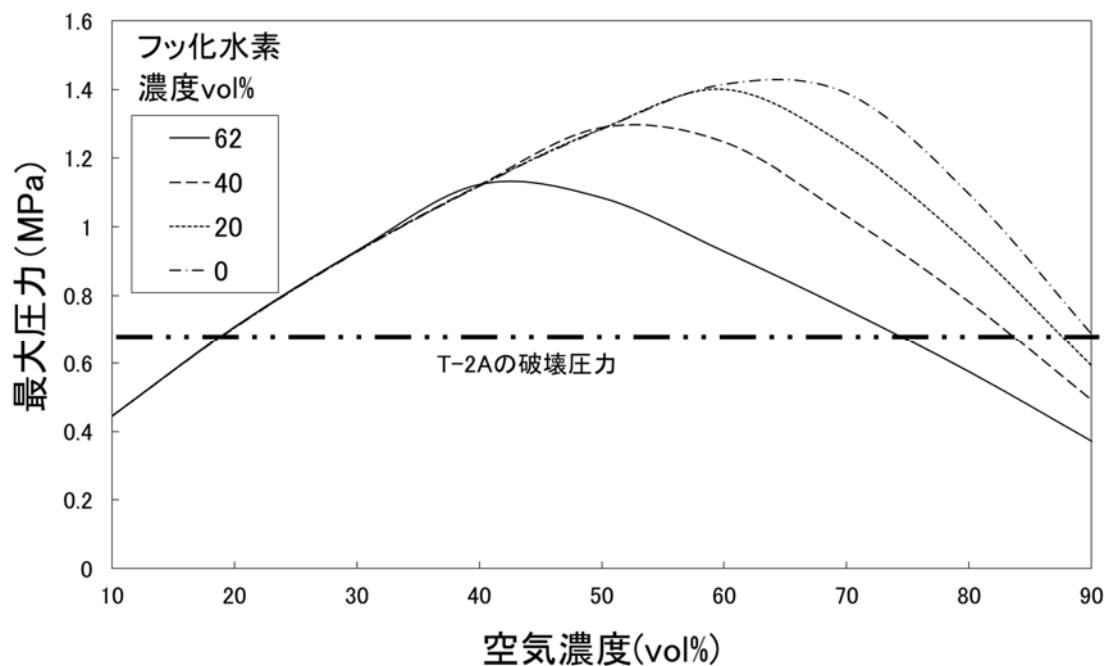
もう一つの可能性として、爆ごうも考慮すべきである。回収塔には循環する水(フッ化水素)と流れる気体との接触面積を増やすために、指先大のポリプロピレン製の充填材が入っていた。このような障害物があると、燃焼の伝ば面は乱されて未燃物と高温で反応しているガスとが混ざりやすくなるため、燃焼の伝ばが加速される。その場合、燃焼とそれに伴う衝撃波とが一体化した爆ごうと呼ばれる現象が起こり、その爆発圧力は増大する。図 5 にその圧力を示した。初期条件は図 3 と同じである。図中の太い二点鎖線は、T-2A を破壊しうる最低爆発圧力を示す。この濃度で確実に爆ごうが起きるかどうかは定かではないが、起きたとすれば先ほど示した T-5 を破壊しうる爆発圧力を与える空気濃度よりも低い 19vol%程度でも、T-2A を破壊できる圧力を生じる。

図 5 フッ化水素と空気の量の違いによる爆ごう時の圧力

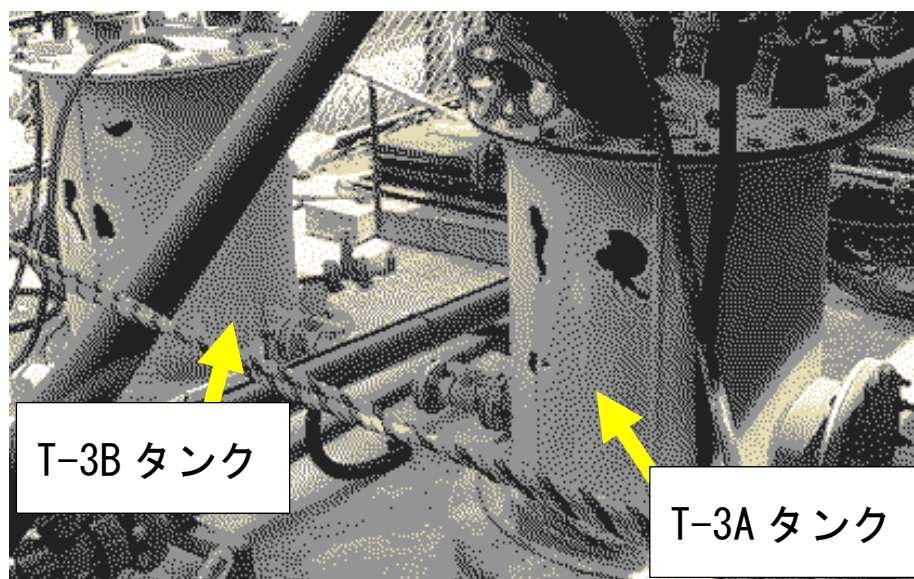
図6 T-3A タンク(右), T-3B タンク (左)

5) T-5 タンクあるいは T2-A タンクからの飛散物により, T-2B, T-3A, T-3B のタンクは破損した。
