災害調査報告書

天井クレーンの巻上用ワイヤロープの 破断災害

労働安全衛生総合研究所

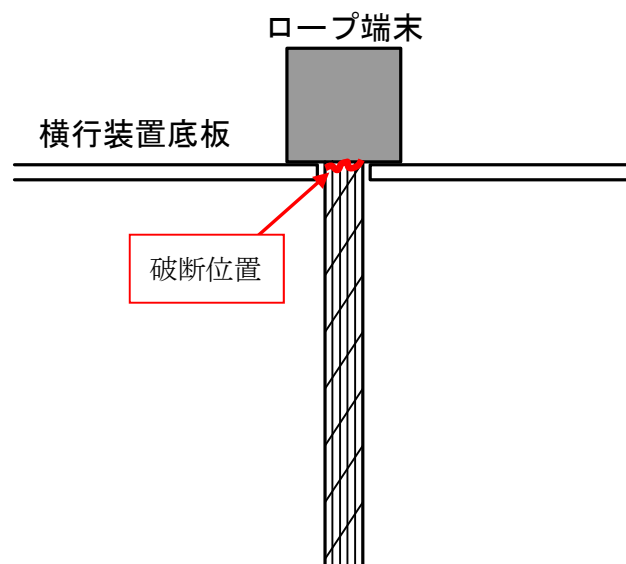
天井クレーンにおいて、巻き上げ用ワイヤロープが荷を吊り上げた際に、ワイヤロープが末端部から切断した。ワイヤロープ末端は、図 1-1 のように鉛でソケット加工が施された状態で横行装置底板上に固定されており、図に示した位置から破断していた。

図 1-1 事故機のワイヤロープ末端固定方法と破断位置

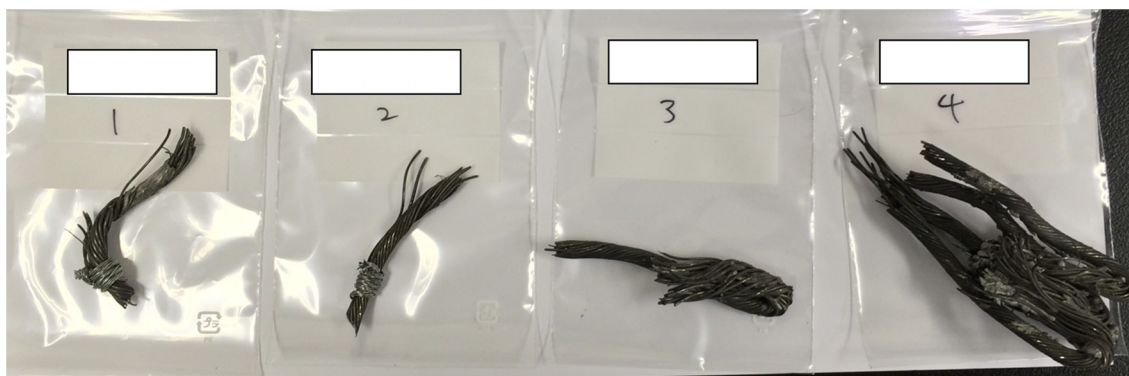
図 2-3 破断したワイヤロープの外観

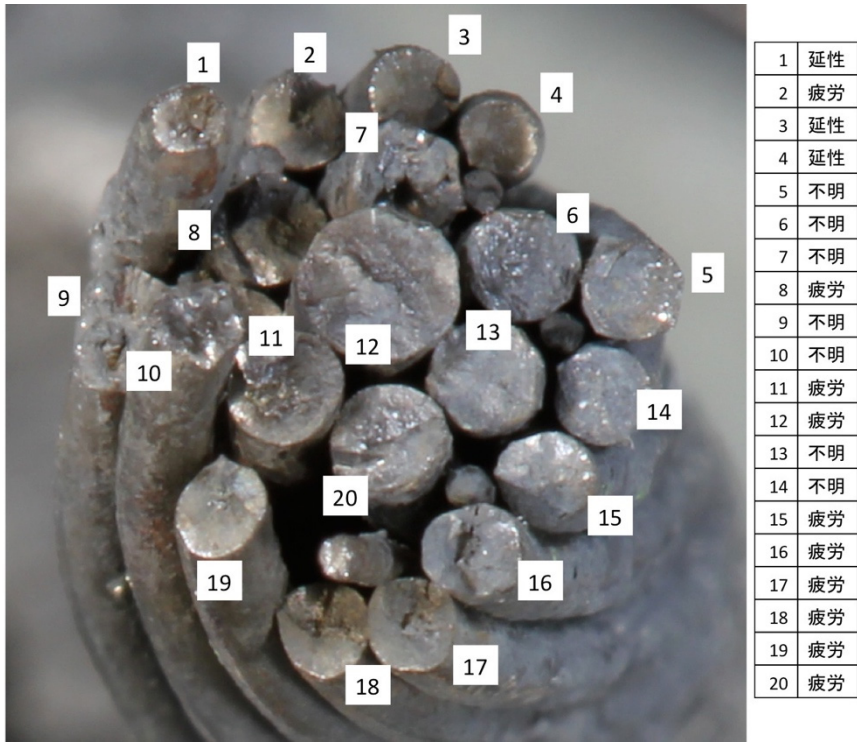
次に、図 2-4 に破断面と破壊機構を同定した結果の一例を示す。破壊機構が不明な素線もあるが、疲労破壊をしている素線が存在している。これらの結果から、当該ワイヤロープは事故以前から素線が疲労破壊しており、強度が十分でなかったといえる。クレーン構造規格第 54 条では、ワイヤロープの廃棄基準として、一よりで素線の 10%以上が破断した場合は交換が定められている^①。全素線を調査することはできなかったが、他のサンプルも含め全調査素線数 68 本中、33 本（49%）が疲労により破壊していたことから、当該ワイヤロープは事故以前に廃棄に相当するワイヤロープであったと推定される。

図 2-4 スtrand破断面の様相と破壊機構同定結果

本件は金属疲労を原因としたワイヤロープの断線が原因であることから、例えば耐疲労特性に優れたウォリントンシール形ワイヤロープに変更すれば、疲労破壊が生じにくくなる。

本件災害で破断した箇所のようにワイヤロープに曲げ応力が作用する箇所においては、今後は年次点検の時などに重点的に素線の断線状況を確認することが望ましい。

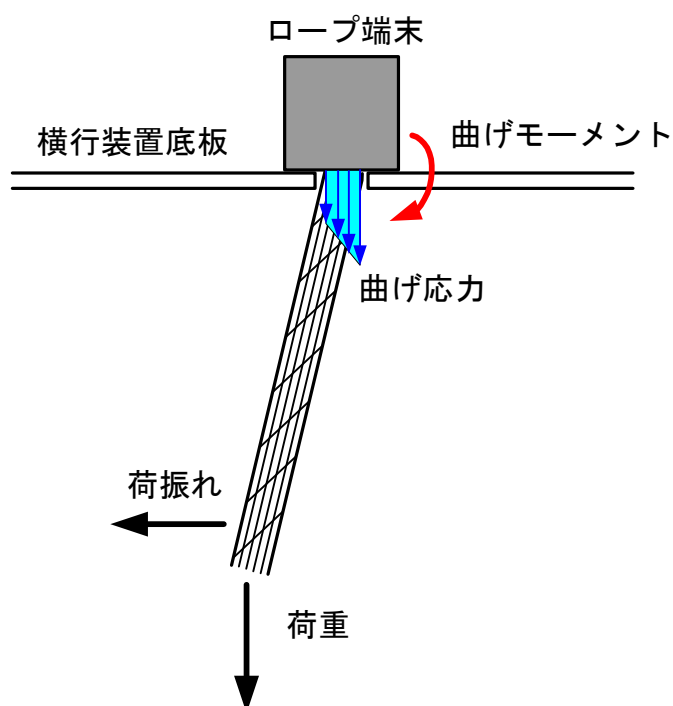
巻き上げ用ワイヤロープは横行装置の底板に図 1-1 のように固定されており、このような固定方法では、図 3-1 に示すように、斜め引きはもちろんのこと、荷振れによって巻き上げ用ワイヤロープに角度が生じると、ワイヤロープのソケット加工との境界に大きな曲げ応力が作用する。これが繰り返されたことによって、ワイヤロープの素線は疲労破壊したと考えられる。

図 3-1 荷振れ時にワイヤロープとソケット加工との境界に作用する曲げ応力
