# 災害調査報告書

劇場で発生した舞台装置での  
はさまれ災害

(要約版)

労働安全衛生総合研究所

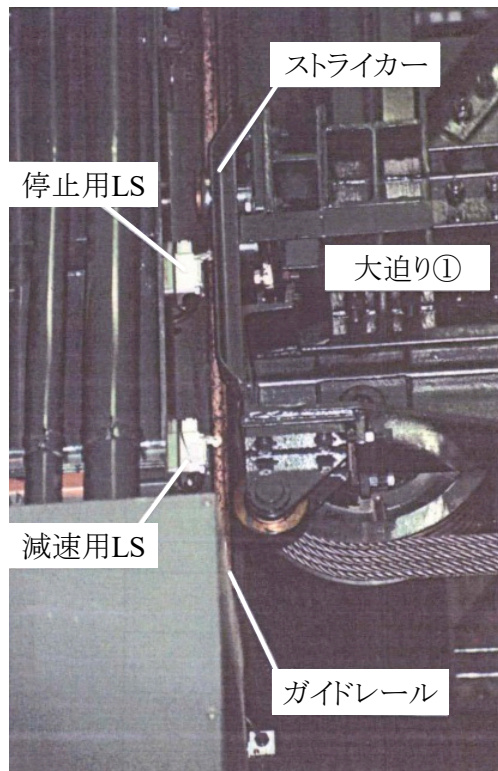
図 2 リミットスイッチの使用状況(災害発生時)

これに対し、スライディングステージや落下防止柵の保守点検は、大迫り①を奈落に降下させ、スライディングステージを前進させてから、作業員が大迫り①に乗り、大迫り①を落下防止柵の下約 1.5 m の位置まで上昇させる手順で行われていた。この場合の大迫り①は、図 2 に示すように、大迫りを支持するガイドレール支柱の 4 本のうちの 1 つに設置された減速用及び停止用の 2 つのリミットスイッチ(減速用 LS と停止用 LS)のローラーレバーが、大迫り①のフレームに取り付けられた金属製のドグ(ストライカー)と接して順次作動する(OFF となる)ことで自動的に減速・停止する設計であった。減速用 LS と停止用 LS はスライディングステージの保守点検を大迫り①に乗って行う目的で設計時から設けられていた。ただし、当初は、大迫り①を所定の位置で停止させた後、改めて作業員が大迫り①に乗り込む作業手順が想定されていた。また、点検の際、大迫り①の昇降操作は、地下にある配電盤等を設置している電気室の中で、点検時にのみ使用される専用の操作盤で行われていた。操作者が電気室から大迫り①の状態を直接確認することは不可能で、点検中は操作者と大迫りに搭乗した作業者が無線で合図を送りあっていた。

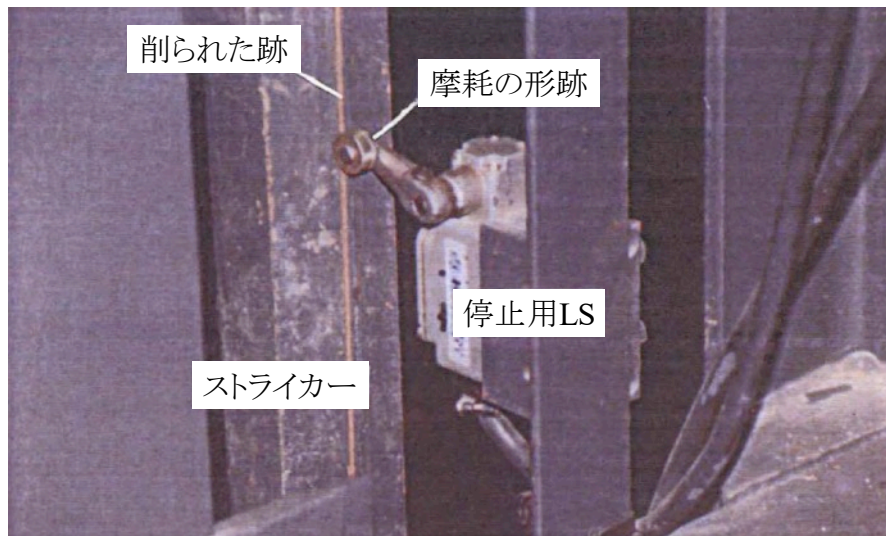
図 6 災害発生当時の停止用 LS の外観

また、ローラーレバー及びストライカーの機械的不具合について、災害発生当時に撮影された写真から、外見上の異常について調べた。それらのうちの 1 枚を図 6 に示す。ストライカーの一部に上下に削り傷のような跡があり、さらに、レバー先端のローラーにも磨耗した形跡があった。

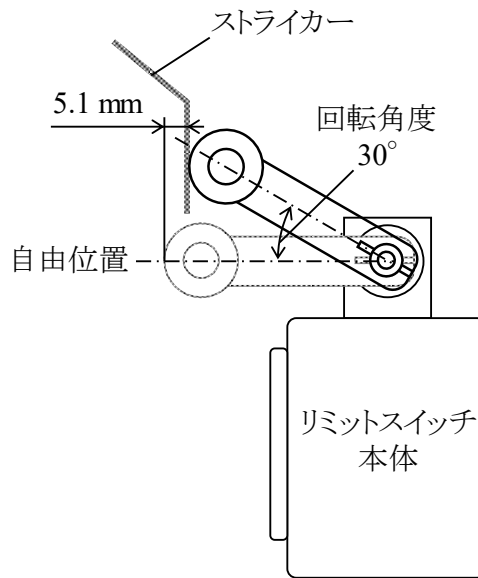
図 7 作動に必要なローラーレバーの変位

- 3) ローラーレバーがストライカーに触れていない状態(バネで復帰した状態)での回転機構部に対するローラーレバーのオフセット角度は約  $90^{\circ}$  であったこと。
  - 4) 停止用 LS の PT 値、すなわち、ストライカーが触れてリミットスイッチが OFF となるときのレバー角度とオフセット角度との差は約  $30^{\circ}$  であったこと。
- 3)と 4)の値はいずれも製品仕様の値と一致するものであった。以上のオフセット角度、PT 値、レバーの寸法などから、停止用 LS が OFF となるには、図 7 に示すように、自由位置より 5.1 mm 以上ストライカーに押し込まれる必要があることが分かった。

そこで、災害発生後に行われた再現実験の際に撮影された停止用 LS の写真(図 8)に基づき、ローラーがストライカーに接してレバーが押し込まれた状態を分析し、停止用 LS のレバー回転角度を推定したところ、約  $25^\circ$  となった(なお、災害発生時はこの状態で LS が機能せずストライカーを通過したが、再現実験時は非常停止スイッチを用いて大迫り①を停止させ撮影が行われた)。この値は、停止用 LS の接点が OFF となるのに必要な PT 値  $30^\circ$  に達しない。このため、災害発生時、停止用 LS が機能せず、大迫り①が上昇を続けたと考えられる。

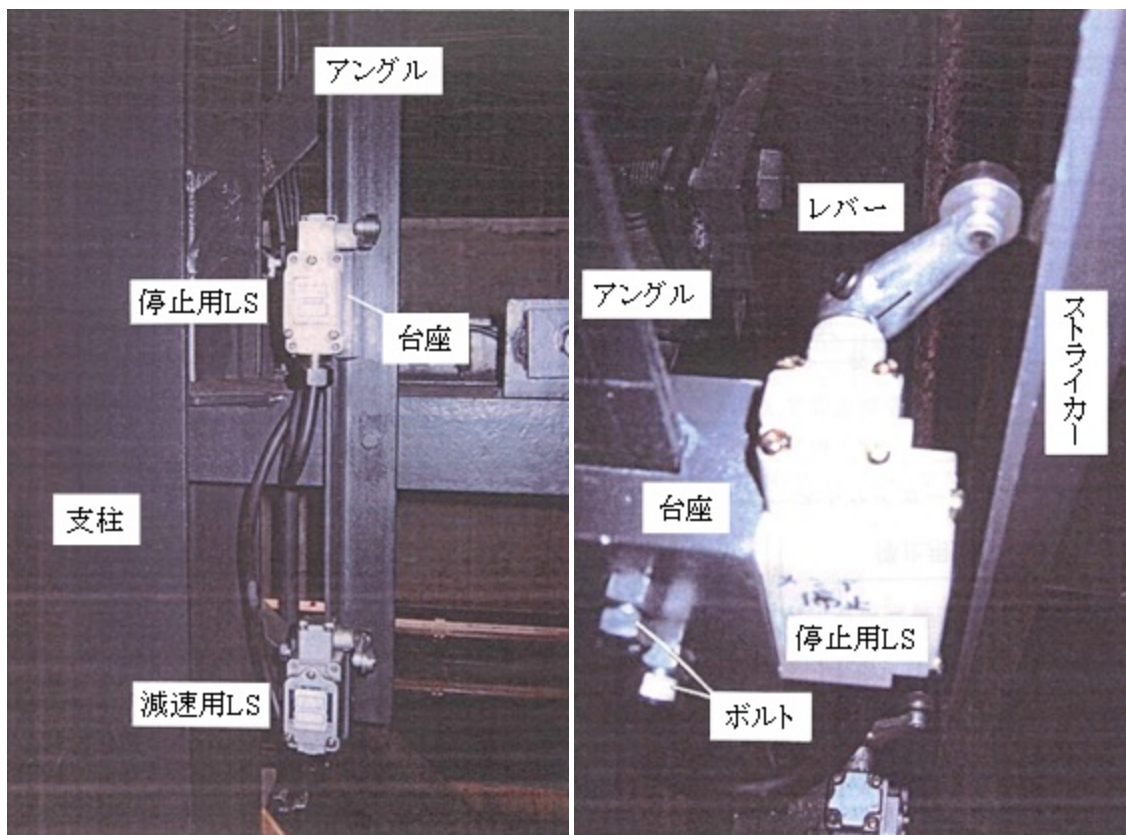
図 8 停止用 LS と減速用 LS の設置状況 図 9 停止用 LS の台座固定状況(復旧修理後)  
(復旧修理後) (復旧修理後)

停止用 LS は、大迫り①を支持する 4 本のガイドレールを支える柱のうち、上手客席側の柱に奈落位置から約 4.6 m 上方に台座を介して設置されていた。復旧修理後の停止用 LS の設置状況を図 8 と図 9 に示す。台座は、中央に切り込みの入った鉄製ブロックで、停止用 LS の位置調節が可能なよう、レール支柱にある鉄製アングルをボルト 2 本でクランプする形で設置されており、溶接などによって強固に固定されてはいなかった。他方、停止用 LS を作動させるストライカーは、傾斜部分の角度や本体の強度などに特に問題はなかった。ただし、大迫り①のフレームにボルト 2 本で設置されていたが、ボルトを通す穴が長穴となっており、前後に位置が調節可能な取付けであった。

設計図上でストライカーと台座との距離は、最も接近すると 50 mm であった。停止用 LS の寸法を考慮すると、このときにローラーレバーが押し込まれる変位は 10.3 mm、回転角度は 43.1° であり、PT 値を 13.1° 上回るものの変位としては 5.2 mm の余裕しかないことが分かった。一方、復旧後に舞台装置を実測した結果、ストライカーと台座との距離は、最も接近する状態で 48.1 mm、ローラーレバーの押し込み変位は 12.2 mm、回転角度は 47.2° となっていた。設計値よりも間隔が狭いが、これは、停止用 LS の実際の動作状況を見て現場で調節されたためであった。なお、このような調節は装置据え付けの際に行われただけであり、完成後から本災害の発生までの間に一度も行われていなかったとのことであった。
