# 災害調査報告書

## OA リサイクル工場における 粉じん爆発災害

(要約版)

労働安全衛生総合研究所

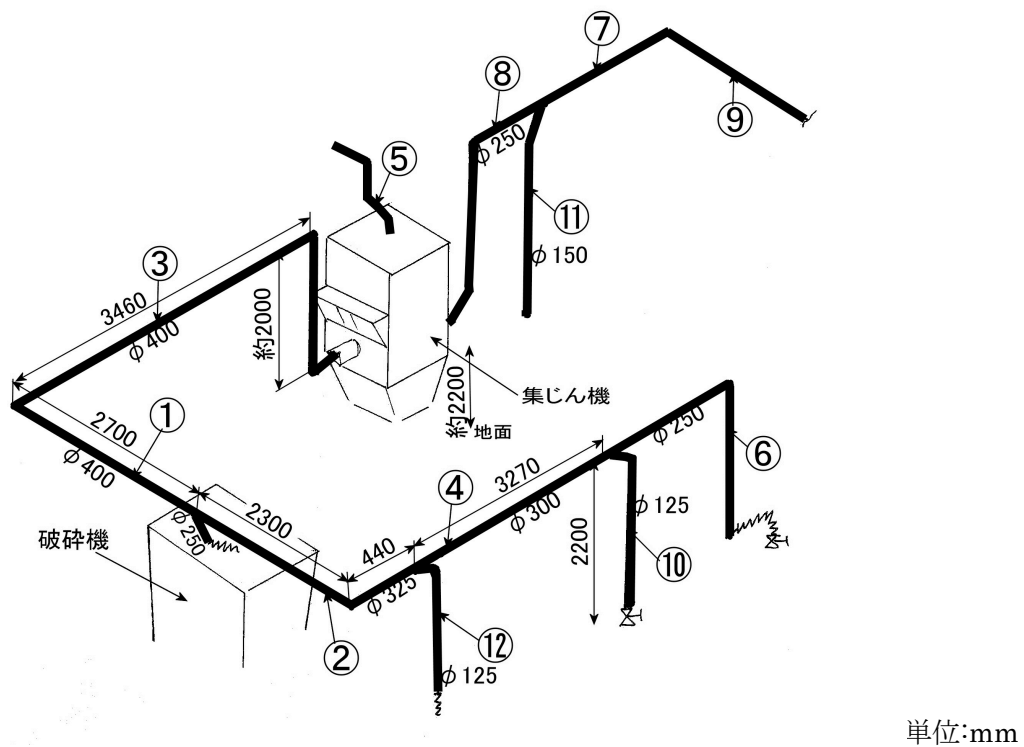
図 3-1 集じんダクトの系統 (ただし、番号は便宜的につけたもの)

- (a) 集じんダクトがはずれ、焼損した。集じんダクト③（図 3-1）の集じん機吸い込み側の鉛直部と両端の曲管部。集じんダクト⑦と⑨の間の曲管部。

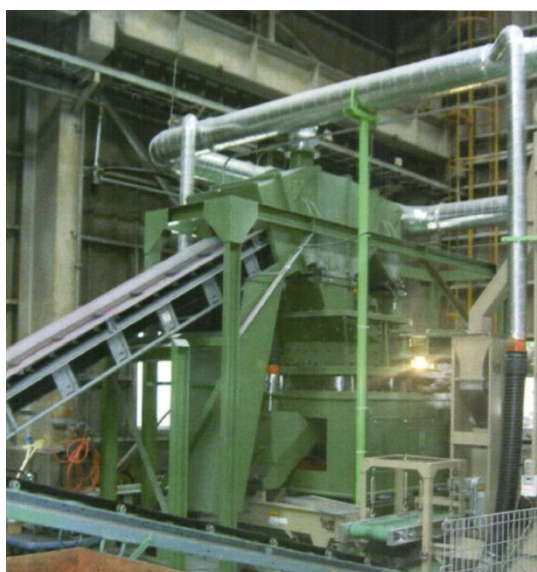
写真 3-2 被災前の当該破砕機

- (a) 上部の点検扉が外に向かって折れた格好で変形した。
- (b) 溶接してあったゴム板押さえ金具がはずれた。4 箇所。

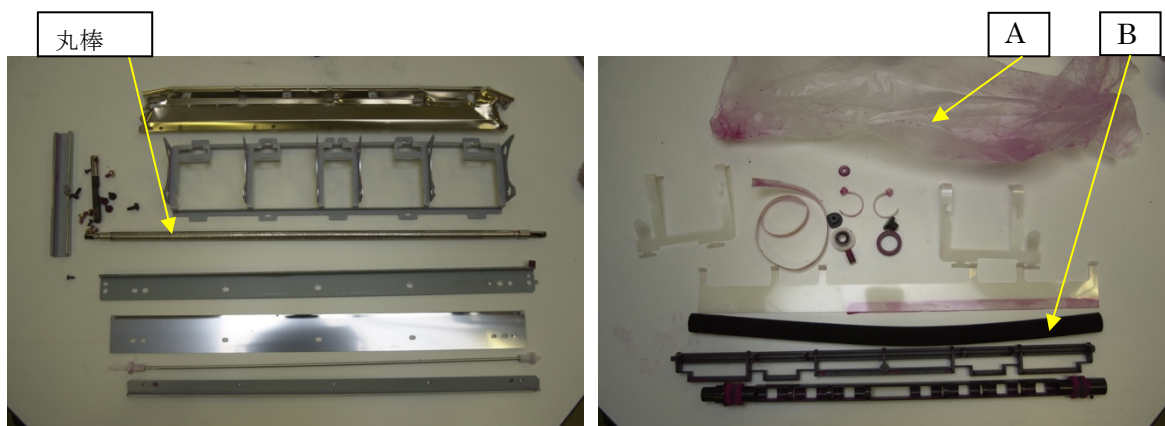
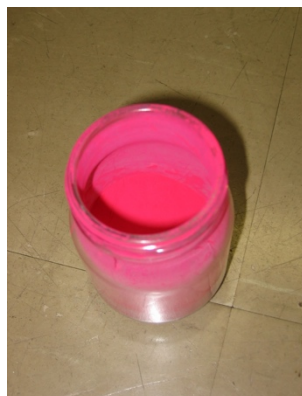
写真 5-3 廃トナーカートリッジを分解した様子

写真 5-3 に採取した廃トナーカートリッジ（マゼンタ）の構成部品を示す。トナーは半透明のプラスチック製の袋（(b)中の A）に入っていた。これらの構成部品と破砕機内部、排出部、振動コンベヤにあったものとを比較すると、よく一致することがわかる。すなわち、当時はトナーカートリッジのみを破砕していたことがわかる。

- ①金属製部品について：すべて導電性あり。
- ②プラスチック製部品（ケース、取っ手を含む）について：  
スポンジ製のローラー部品 B（写真 5-3(b)）は  $6.6 \times 10^3 \Omega$ （250V 印加）で導電性あり。ほかの部品は  $2 \times 10^9 \Omega$  超（1,000V 印加）で導電性が低い。
- ③シール：  $2 \times 10^2 \Omega$ （250V 印加）で導電性あり。
- ④トナー：表 5-1 の通り。導電性が極めて低く、帯電性は高いと判断される。

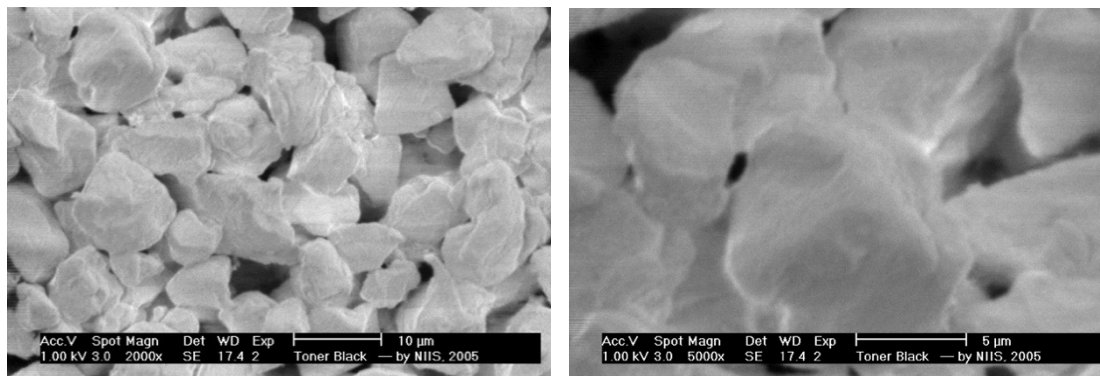
写真 5-4 SEM によるトナーの外観

粒度分布を調べた結果、各トナーの  
中位径  $D(v,0.5)$  は約  $10\ \mu\text{m}$  であり、  
粒がよくそろっていることがわかつた。  
 $2\ \mu\text{m}$  以下の粒子の存在も認めら  
れるが、これは、粒子の角が取れて細  
かくなったものと考えられる。

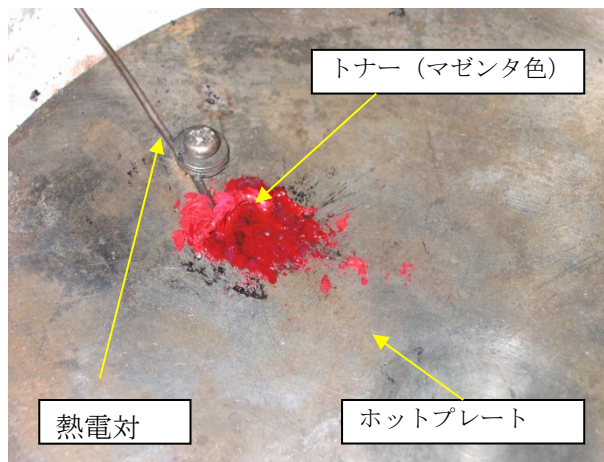
写真 5-5 軟化温度の測定の様子  
(マゼンタトナーについて)

①ブラックについて： $86\sim 87^{\circ}\text{C}$

②マゼンタについて： $83\sim 84^{\circ}\text{C}$

両トナーとも，その温度以上ではゴム状になることがわかつた。

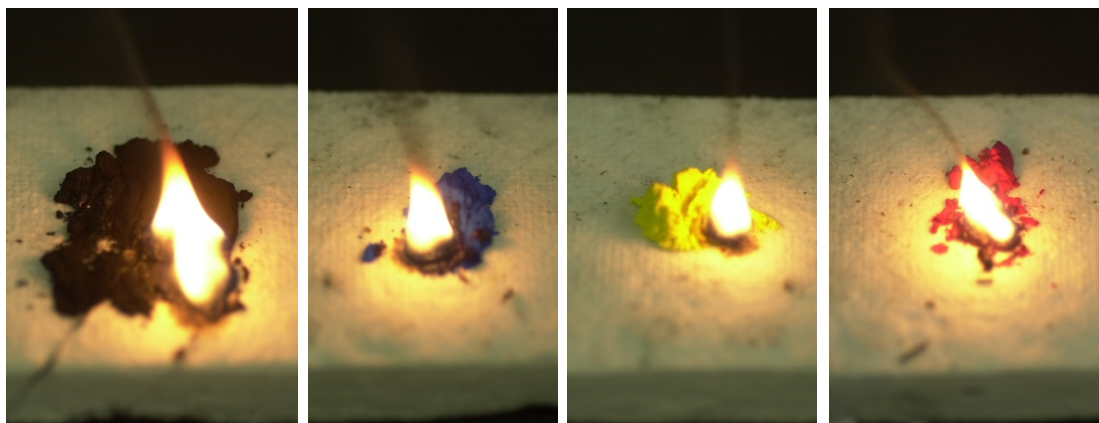
写真 5-7 各トナーの燃焼の様子  
(F3.2, 1/60s, ISO200 相当)

実験の結果、トナーカートリッジのプラスチック製の部品（ケース、取っ手を含む）、各トナーはすべて燃えることがわかった（写真 5-6）。ただし、黒煙（すす）の発生量には違いが見られた。ケースに張ってあったシールも燃えることがわかった。

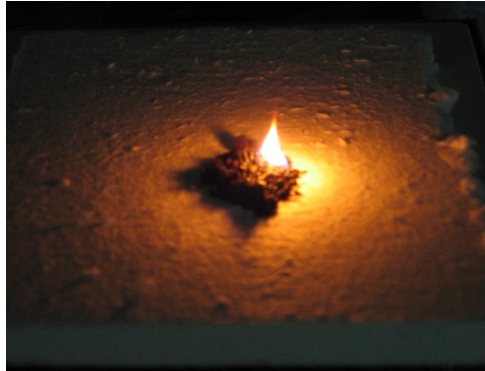
写真 5-7 集じんダクト⑨から採取した粉の燃焼の様子  
(F3.2, 1/60s, ISO200 相当)

ダクト⑨内から採取した粉も容易に着火し、黒煙を上げて燃えることがわかった（写真 5-7）。燃焼中はゴムの臭いがあった。燃焼挙動が突発的に変化することはなかった。途中で消すと粉に光沢が見られた。

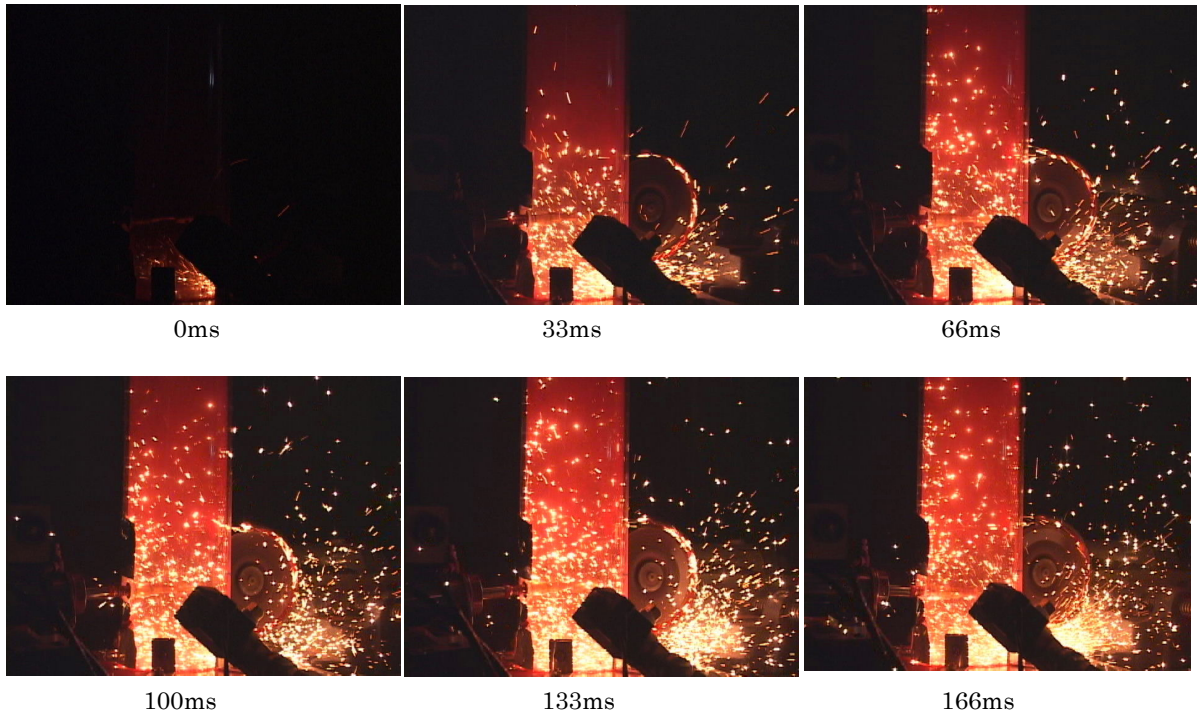
写真 5-9 砥石を下向きに回転，下向きに粉を分散させた場合の様子（マゼンタ色，ビデオによる連続映像）  
（火花が大量に発生するが，火炎は伝ば，爆発していない）

d) 砥石を下向きに回転・下向きに分散した場合について：粒子が着火するが，火炎の伝ばなし

写真 5-9 に砥石を下向きに回転，粉を下向きに分散させた場合の様子を示す。この状態がアクリル円筒下部で局所的に高い粉じん雲濃度であり，空間あたり高い頻度で火花が形成するため，着火，火炎が伝ば（爆発）しやすい状態にあると考えられる。明るい粒子がたくさん見られるが，これは金属棒が削られて発生した高温状態の粒子である。火花のほかにトナー粒子が着火しているようであるが，火炎が伝ばしていないことがわかる。周囲に気流があり短時間の火花の接触では着火，火炎が伝ばしにくいことがわかった。

この伝ばしない原因としては，この程度の粉じん雲濃度について，発生する火花の着火エネルギーは小さいことが上げられる。火花（高温状態の研磨された粒子）の温度は，赤熱した色からすると，温度は 800 から 1100°C程度<sup>2)</sup>であると推定される。この温度で空間あたりの火花の発生密度が高く，トナーの粉じん雲の濃度が高ければ着火する可能性が高く，おそらく，静止気流に近い状態では着火がより達成されやすい。しかし，周囲に気流がある条件下では気流速度の増加とともに，着火しにくくなる。

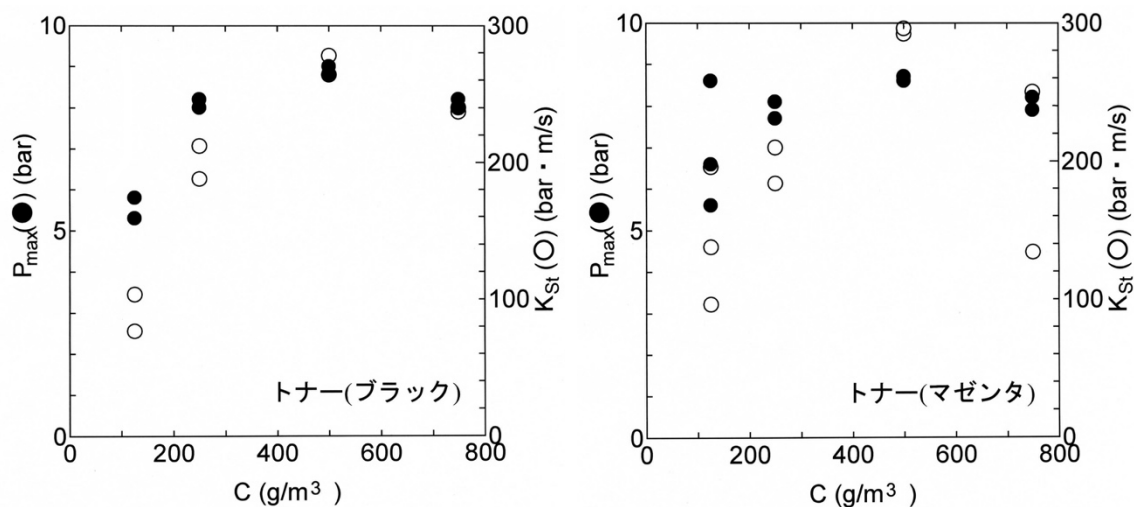
図 5-1 爆発圧力 (20 リットル爆発試験装置による)

①ブラックのトナーについて： $C=500$  g/m<sup>3</sup>において， $P_{max}=8.7\text{bar}$ （870kPa）， $K_{St}=278$  bar・m/s（278×100 kPa・m/s）

②マゼンタのトナーについて：500 g/m<sup>3</sup>において， $P_{max}=8.5\text{bar}$ （850 kPa）， $K_{St}=296$  bar・m/s（296×100 kPa・m/s）

実験によると、爆発の激しさは爆発指数  $K_{St}$  で表すと 300 bar $\cdot$ m/s (300 $\times$ 100 kPa $\cdot$ m/d s) 程度であることがわかった。これまで、トナーについては、木粉や小麦粉程度 100 bar $\cdot$ m/s

と言われてきたが<sup>3-4)</sup>、トナーの高性能化により、 $K_{St}$ が3倍程度大きくなっていることには注意が必要である。表 6-1 と 6-2 にトナー等の粉じん爆発の危険性を示す。

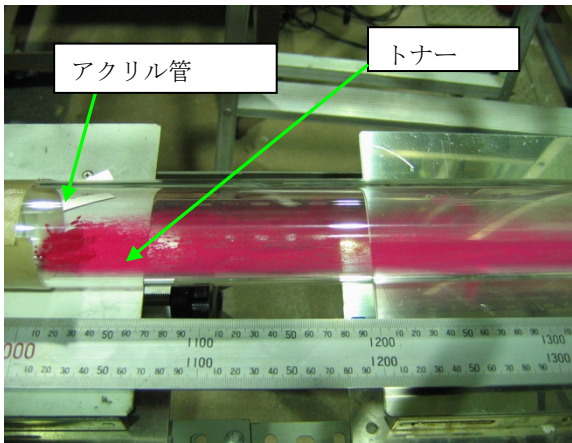
写真 5-10 堆積実験の様子

- ①ダクト内径 35 mm について：平均流速 9 m/s までは塊状のものが下流に運ばれる。12 m/s ではほとんど運ばれるが、壁に付着が残る。21 m/s まで調べたが、壁に薄く付着したものははがれずそのまま残った。
- ②ダクト内径 50 mm について：平均流速 9 m/s では、すべて下流に運ばれない。13.5 m/s まで調べたが、すべて運ばれず壁に付着したものが残った。
- ③ダクト内径 60 mm について：平均流速 5 m/s では、塊状のトナーが下流に運ばれる。10 m/s では、ほとんど運ばれるが、壁に付着したものが残った。

以上から、堆積していたものは 5 m/s 以上で運ばれるようになるが、壁面に薄く付着したものはそのまま残ることがわかった。粉が堆積する場合には粒子の形状、密度、ダクト表面の境界層内のせん断応力などに依存する。トナーは、集じんダクト内で 17m/s の気流速度があればほとんど堆積しないことがわかった。
