災害調査報告書

クレーンのジブの破損災害

労働安全衛生総合研究所

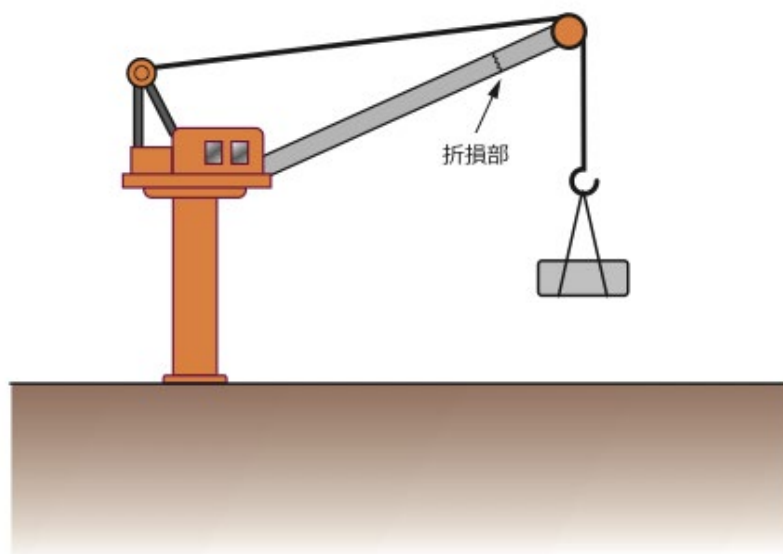
折損したクレーンはつり上げ荷重 95.8 t の塔型ジブクレーン（図 1）である。クレーン年次検査の約 1 ヶ月後に事故が発生した。

図 1 塔型ジブクレーンと折損部

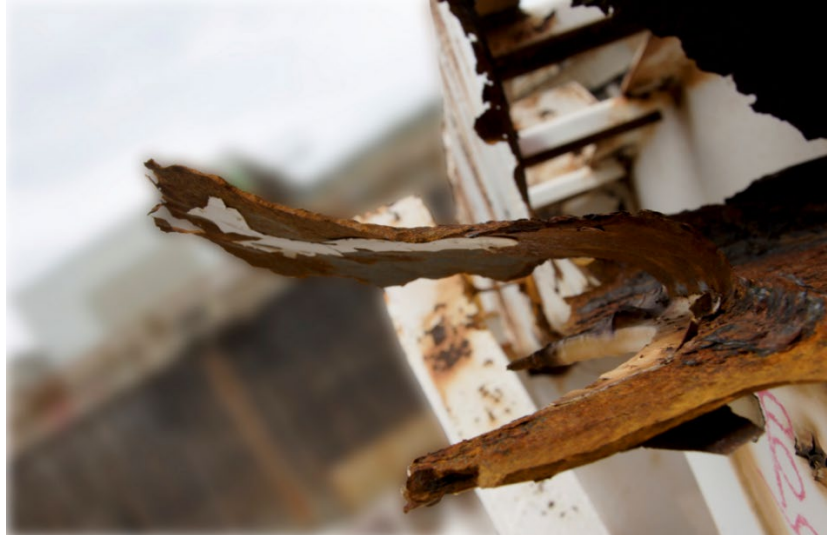
ジブが折損した箇所の写真を写真 1 に示す。製造から約 40 年が経過しているため、腐食が激しく、指で押すとぼろぼろと崩れる状態であった。腐食している状態を写真 1 に示す。左側に向かって板厚が薄くなっている（減肉）ことがわかる。当該ジブの板厚は 8 mm であるが、破損箇所ではほぼ 0 に近かった。したがって腐食による減肉が事故の原因である。設置年数は約 40 年であることから、減肉速度は $8 \text{ mm}/40 \text{ 年} = 0.2 \text{ mm/年}$ となる。

鋼材は雨水により腐食し、減肉する。小林らの研究¹⁾によると、常温大気圧下における雨水による鋼材の腐食速度は 0.15～0.3 mm/年である。このデータは当該事故の減肉速度とよく一致する。

以上のことから、折損原因は長期間にわたる雨水による腐食が引き起こしたジブの減肉であり、板厚が薄くなることで、荷重に耐えきれなくなり破損したと推定される。

写真1 破損箇所の拡大写真

製造から10年以上経過したクレーン等については、設計した際には想定していない箇所で水が溜まっていることがある。雨水等がなるべく溜まりにくい設計にする、もしくは10年以上経ったものについては検査範囲を拡大して減肉等の検査を行うことが望ましい。
