# 災害調査報告書

## ビル新築工事現場で発生した 型枠支保工の倒壊災害

(要約版)

労働安全衛生総合研究所

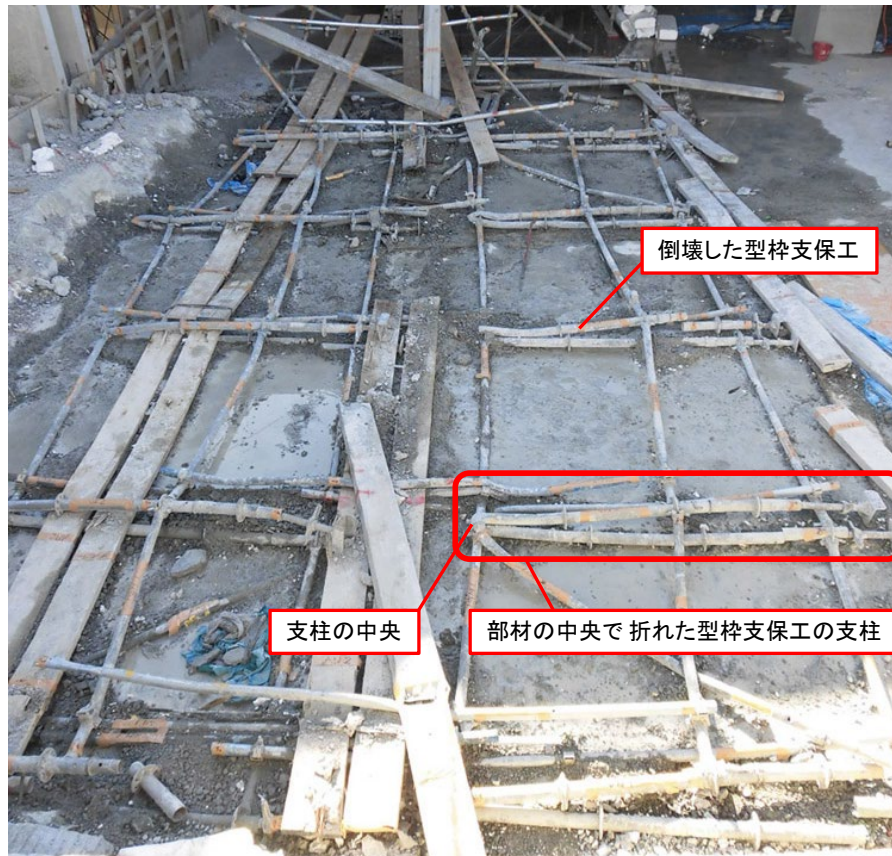
5階建ビル新築工事において、屋上階床スラブのコンクリート打設工事を行っていたところ、床スラブの下に設置されていた型枠支保工が倒壊し、床スラブが崩落した。床スラブが崩落した際、作業員9名が床スラブとともに墜落し、作業員1名が足を骨折した。倒壊した型枠支保工を写真1に示す。

写真1 倒壊した型枠支保工

型枠支保工の支柱に過荷重が作用すると、**図 2** に示すように、支柱が横にはらみだすように変形する座屈と呼ばれる現象が発生する。支柱が座屈するときの荷重を座屈荷重と呼んでおり、支柱が座屈荷重に達すると、荷重を支える力が急激に低下し、支柱は床スラブを支えられなくなる。**写真 1** より、倒壊した型枠支保工は、支柱の中央で折れており、支柱が座屈して、このような破壊形状になったことが予想された。

式(1)より、支柱 1 本の座屈荷重よりも支柱 1 本に作用した荷重の最大値の方が大きくなり、この支柱は座屈することがわかった。支柱 1 本が座屈するとその支柱が支持していた荷重はその周囲の支柱が負担することになる。その周囲にある支柱はすでに床スラブによる荷重を支持しており、更なる荷重の作用によって座屈する。このように、支柱が連鎖的に座屈して型枠支保工が倒壊したと考えられる。

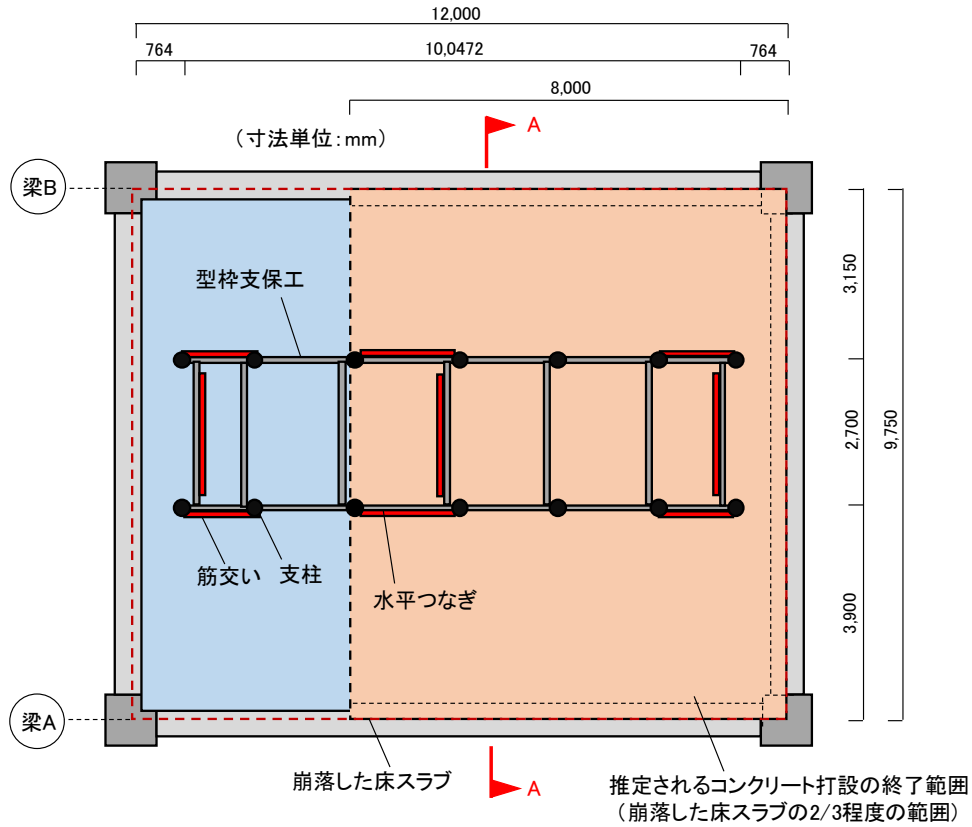
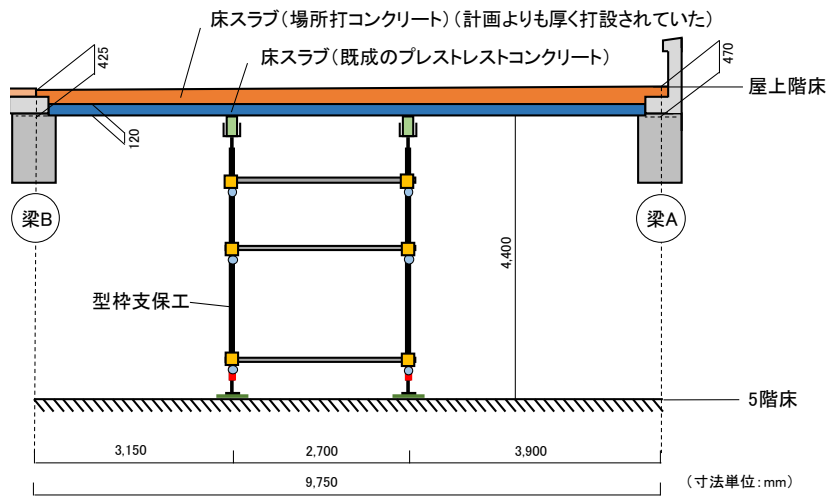
図1 崩落した床スラブと倒壊した型枠支保工の災害発生前の設置状況

崩落した床スラブと倒壊した型枠支保工の災害発生前の設置状況を図1に示す。図1より、崩落した床スラブは、長辺方向が12 m、短辺方向が9.75 mである。崩落した床スラブは、既成のプレストレストコンクリートと場所打コンクリートの2層構造であり、災害発生当時、既成のプレストレストコンクリートが梁に架けられた状態で、既成のプレストレストコンクリートの上にコンクリートが打設されていた。コンクリートの打設は崩落した床スラブの2/3程度終了していたが、場所打コンクリート部分は当初の計画よりも厚く打設されていた。このため、既成のプレストレストコンクリートと型枠支保工には計画よりも大きな荷重が作用していたことになる。

図1より、倒壊した型枠支保工は、14本の支柱で構成されており、高さは4.4 mであった。この構成は当初の計画よりも支柱や筋交いの本数が少なく、水平2方向に控えもなかった。そして、この型枠支保工が床スラブの重量に耐えられるか未確認であった。

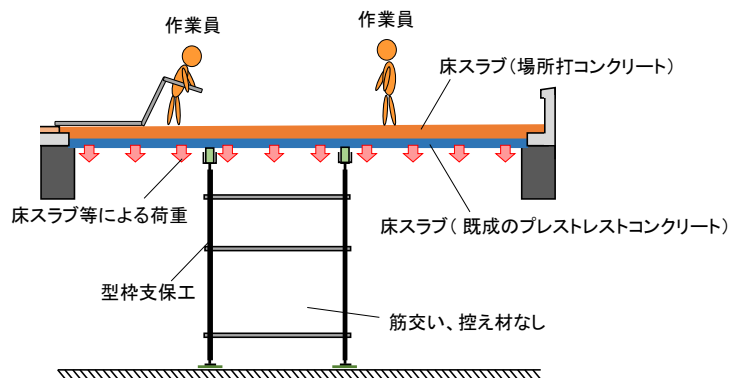
- ① 屋上階床スラブのコンクリート打設作業をしていた。床スラブを支える型枠支保工には筋交いが  
ない箇所もあり、支柱の変形を拘束する控え材もなかった（図 4(a)）。

図 4(a) 床スラブのコンクリート打設作業

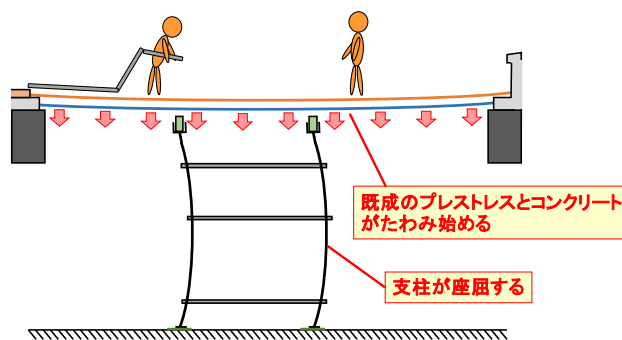
- ② 支柱が床スラブ等の自重を支えきれずに座屈し、既成のプレストレストコンクリートがたわみ始  
める（図 4(b)）。

図 4(b) 支柱の座屈

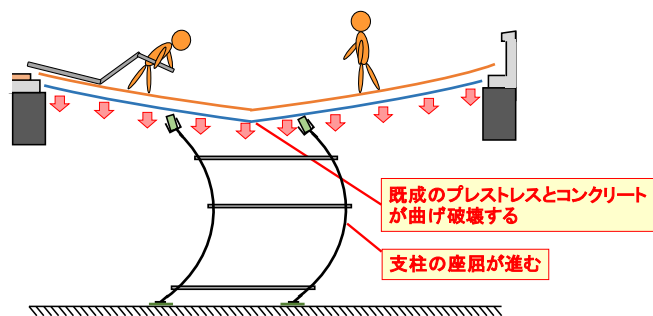
- ③ 既成のプレストレストコンクリートが床スラブの自重等を支えられなくなり、曲げ破壊する。支柱の座屈も進む（図 4(c)）。

図 4(c) 既成のプレストレストコンクリートの曲げ破壊

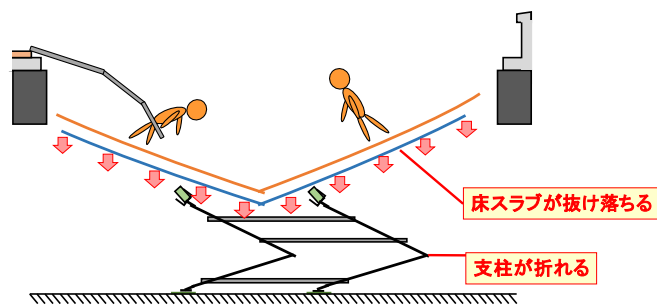
- ④ 床スラブが抜け落ちて、支柱が折れる（図 4(d)）。

図 4(d) 床の抜け落ちと支柱の折れ

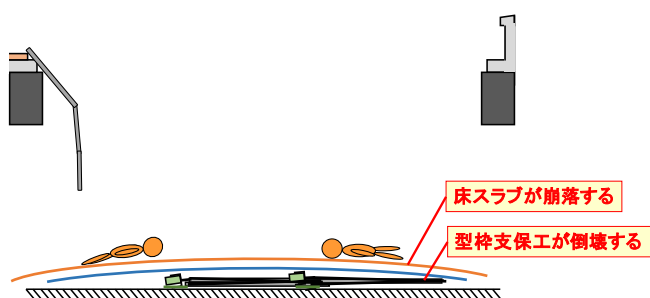
- ⑤ 型枠支保工が倒壊し、床が崩落する（図 4(e)）。

図 4(e) 型枠支保工の倒壊と床の崩落
