災害調査報告書

下水道工事における水没災害調査

労働安全衛生総合研究所

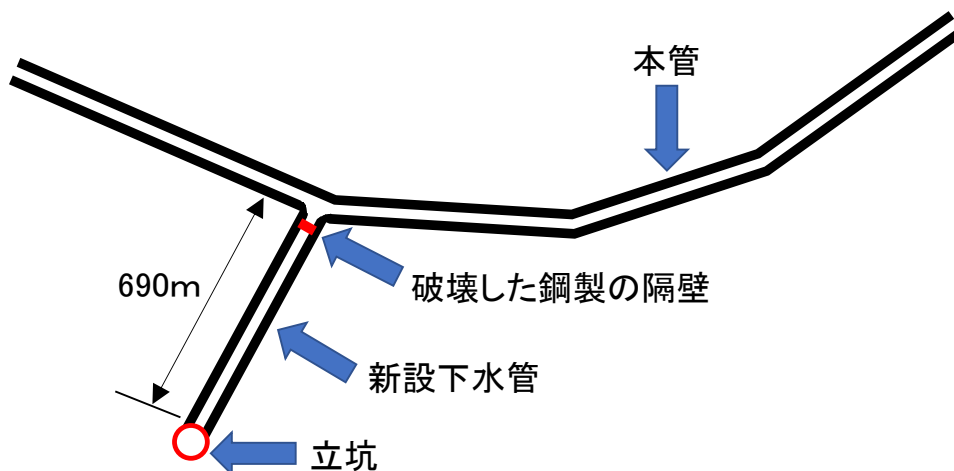
図1 本管、新設下水管、立坑、隔壁の平面図

当該工事は、地域浸水対策としての、既設幹線（以下「本管」という）につなげる下水管（以下「新設下水管」という）の工事であり、シールドトンネルを掘削して、コンクリート製セグメントを取り付け、補強に生コンクリートを打設して新設下水管路を構築するものである。このため、本管からの下水が流入してこないように仕切りとして接合部分に鋼製の隔壁を設置して作業を行っていた(図1参照)。

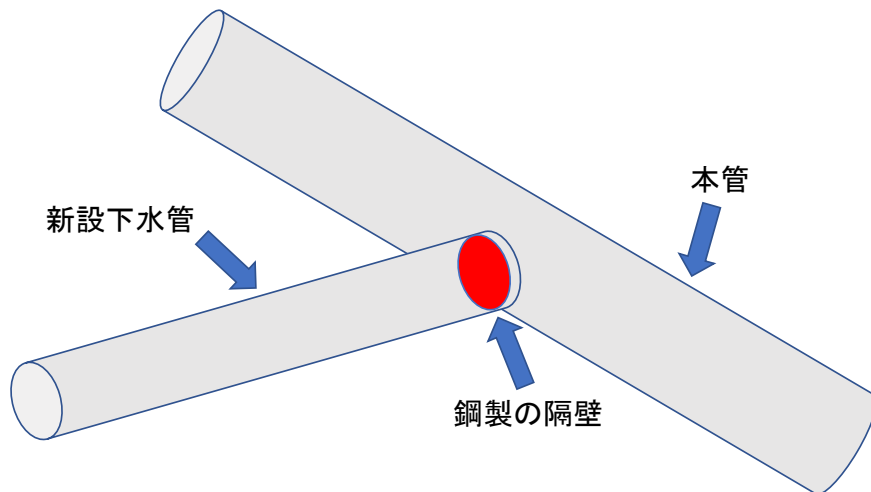
図 2 鋼製の隔壁の設置状況

シールド機と本管の接合が完了した後は, 地下水の流入の危険性はなくなるが, 本管からの浸水の可能性が生じる. 本管の管頂の水位による水圧は 0.05 N/mm^2 (MPa) であるが, この水位まで本管が冠水した場合, 新設下水管には接合部上流約 190m 付近まで浸水する. このため, 先端の二次覆工を行う際に, 新設下水管の浸水時に避難時間を確保するためにシールド機後部に耐圧 0.05 N/mm^2 (MPa) の隔壁を設置した (図 2 参照).

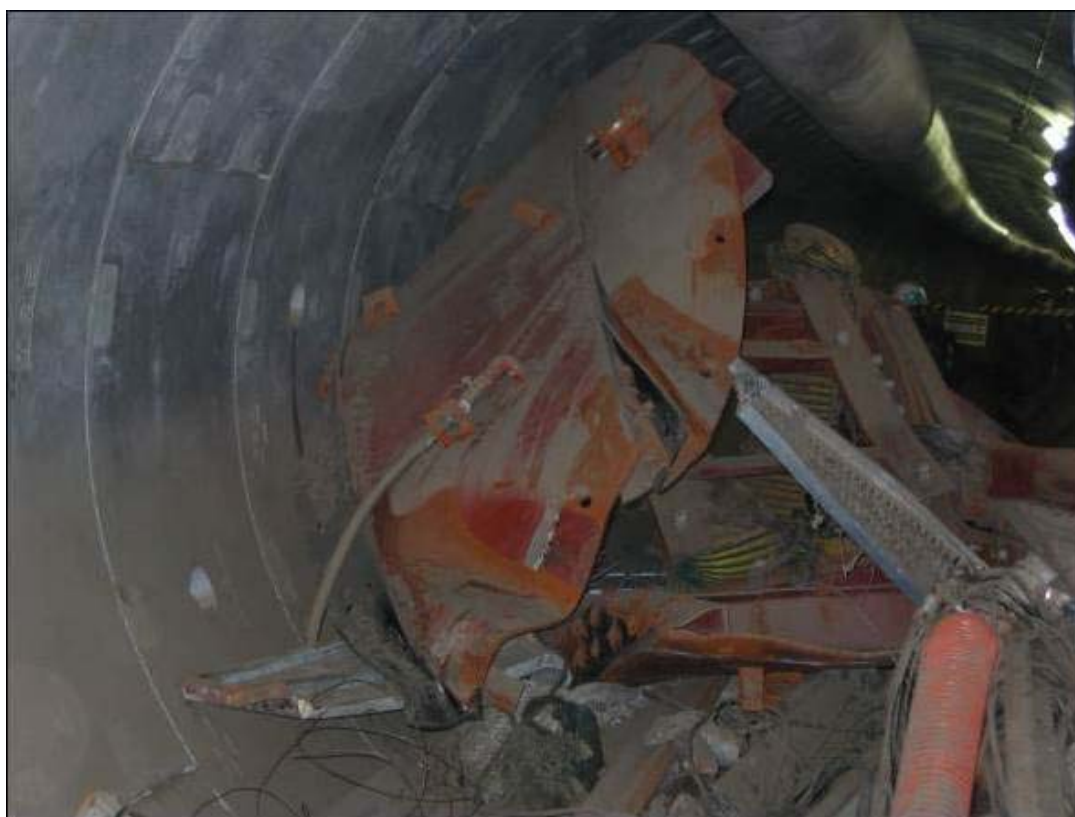
写真1 破壊した隔壁の状況

写真1に破壊した隔壁の状況を示す。

隔壁設計時の資料から検討すると、災害発生時に設置されていた隔壁は 0.05N/mm^2 (MPa) の水圧に対しては十分な安全性が保たれるように設計されており、破壊した隔壁の状況から 0.148N/mm^2 (MPa) (最下部) の耐力があったと推定される。

災害発生当日に隔壁に作用する可能性があった最大 $0.414\sim 0.445\text{N/mm}^2$ (MPa) の水圧と、隔壁の推定耐力 0.148N/mm^2 (MPa) を比較すると、当該隔壁の推定耐力は最大水圧の半分以下しかいないため、当日の最大水圧に対して到底耐えられる構造ではなかったものと考えられる。よって、災害発生当日、破壊した隔壁には、設計耐力 0.05N/mm^2 (MPa)、破壊状況を考慮した推定耐力 0.148N/mm^2 (MPa) をはるかに上回る水圧が作用する可能性があったと推定される。

隔壁に作用していた水圧、耐力の推定結果より、災害発生当日に隔壁に作用し得る最大水圧は $0.414\sim 0.445\text{ N/mm}^2$ (MPa) であるのに対し、当該隔壁の推定耐力は 0.148 N/mm^2 (MPa) であり、半分以下の耐力しか有していなかったこと。

設計水位を本館の管頂として設計耐力を 0.05 N/mm^2 (MPa) と見込んでいたが、短期集中豪雨により水位が管頂を超えた場合には、水平断面積の非常に小さい立抗の中で水位が急上昇する恐れがあった。その結果として、実際には最大 $0.414\sim 0.445\text{ N/mm}^2$ (MPa) の水圧が隔壁に作用した可能性があるため、設計水位の見積りが適切ではなかったこと。

近年、都市域において局所的な短期集中豪雨による浸水被害が頻発しているため、設計水圧を見込む場合には都市部の浸水予測等の手法を活用して、集中豪雨により下水道に流れ込む水量を予測し、適切な設計水位を見積もる必要がある。なお、設計水位を見積もることが困難な場合には、安全のため設計水位を地表面とすること。

都市部における地下の下水道工事では、その構造上、短期集中豪雨により水位が下水道の管頂を超えた場合には、水平断面積の非常に小さい立抗の中で水位が急上昇し、隔壁に設計水位を大きく上回る水圧が作用する恐れがある。このため、隔壁の安全率を通常の構造物より大きく設定し、十分安全な構造とすること。
