災害調査報告書

係留中の土運船で発生した爆発火災災害

(要約版)

労働安全衛生総合研究所

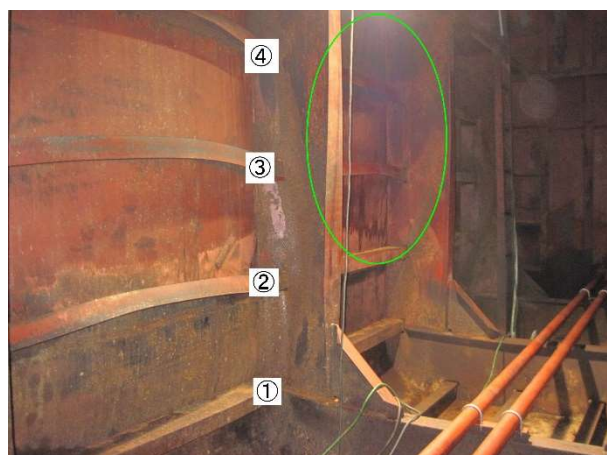
写真 2 右舷側壁の油の付着による変色跡

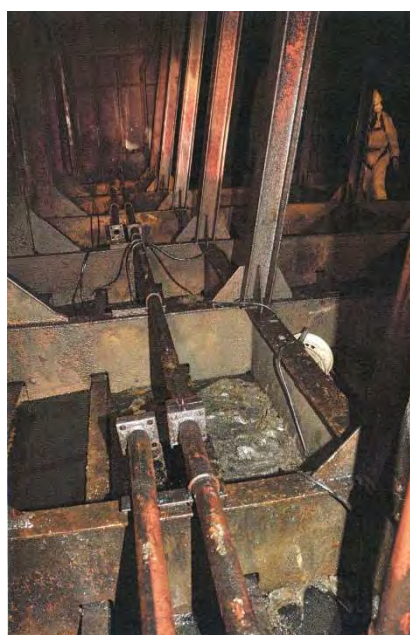
写真 3 油圧配管を船尾方向に見たところ

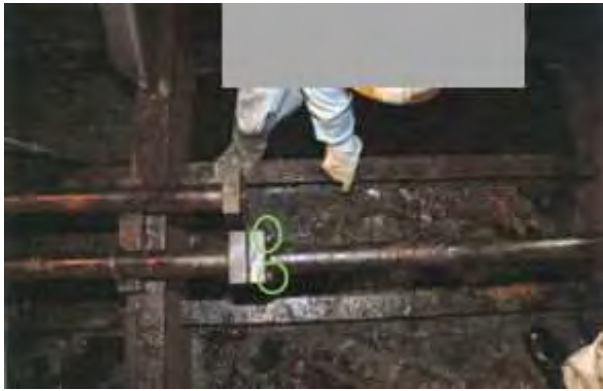
写真4 油圧配管を右舷方向に見たところ画面上側（船尾方向左側）の配管は既に取り外したもので、床にボルトが落ちている

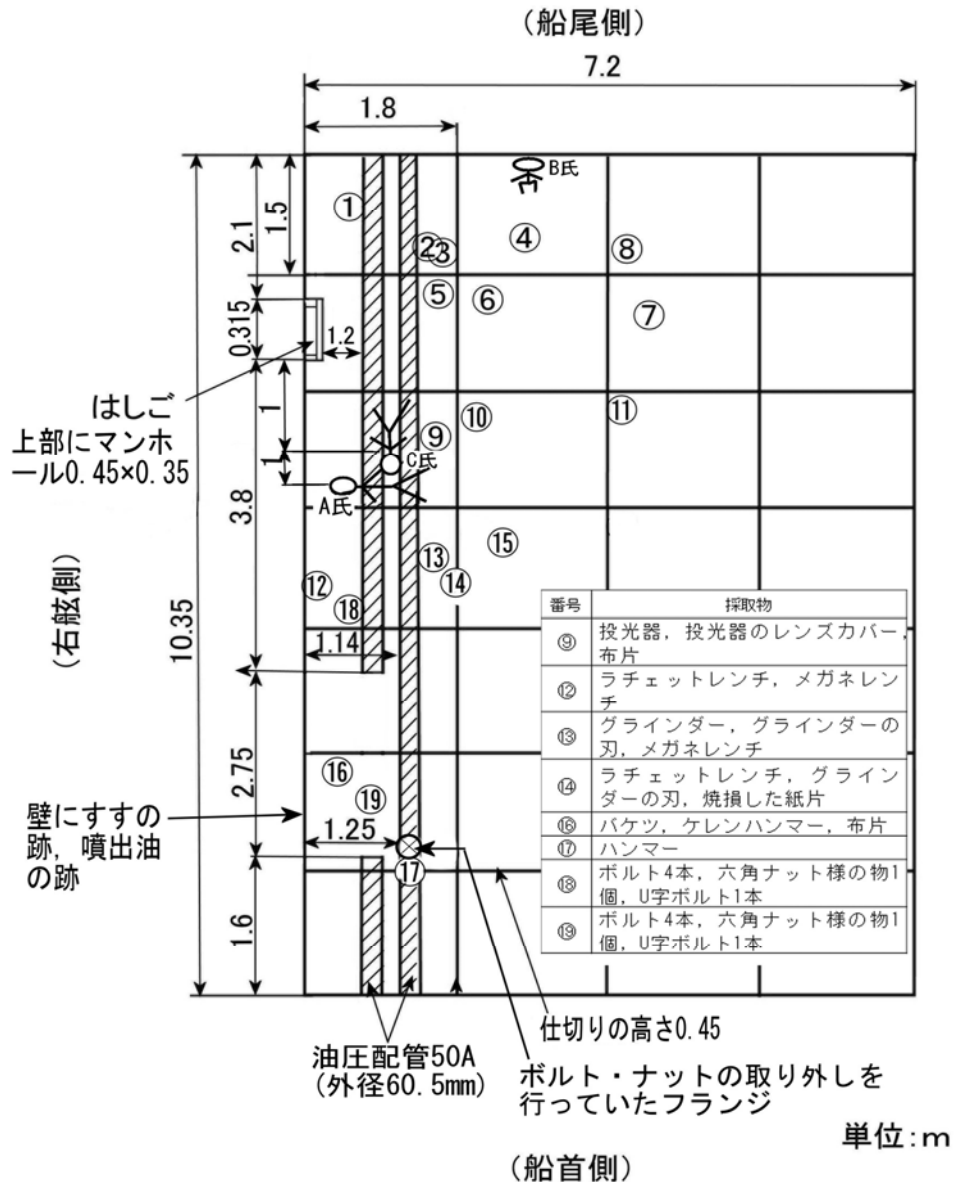
図1 被災者の発見場所と落ちていた物品(番号)
×印がガス切断, ボルト・ナットの取り外しを行っていたフランジ箇所,
番号は採取物の箇所で詳細は省略

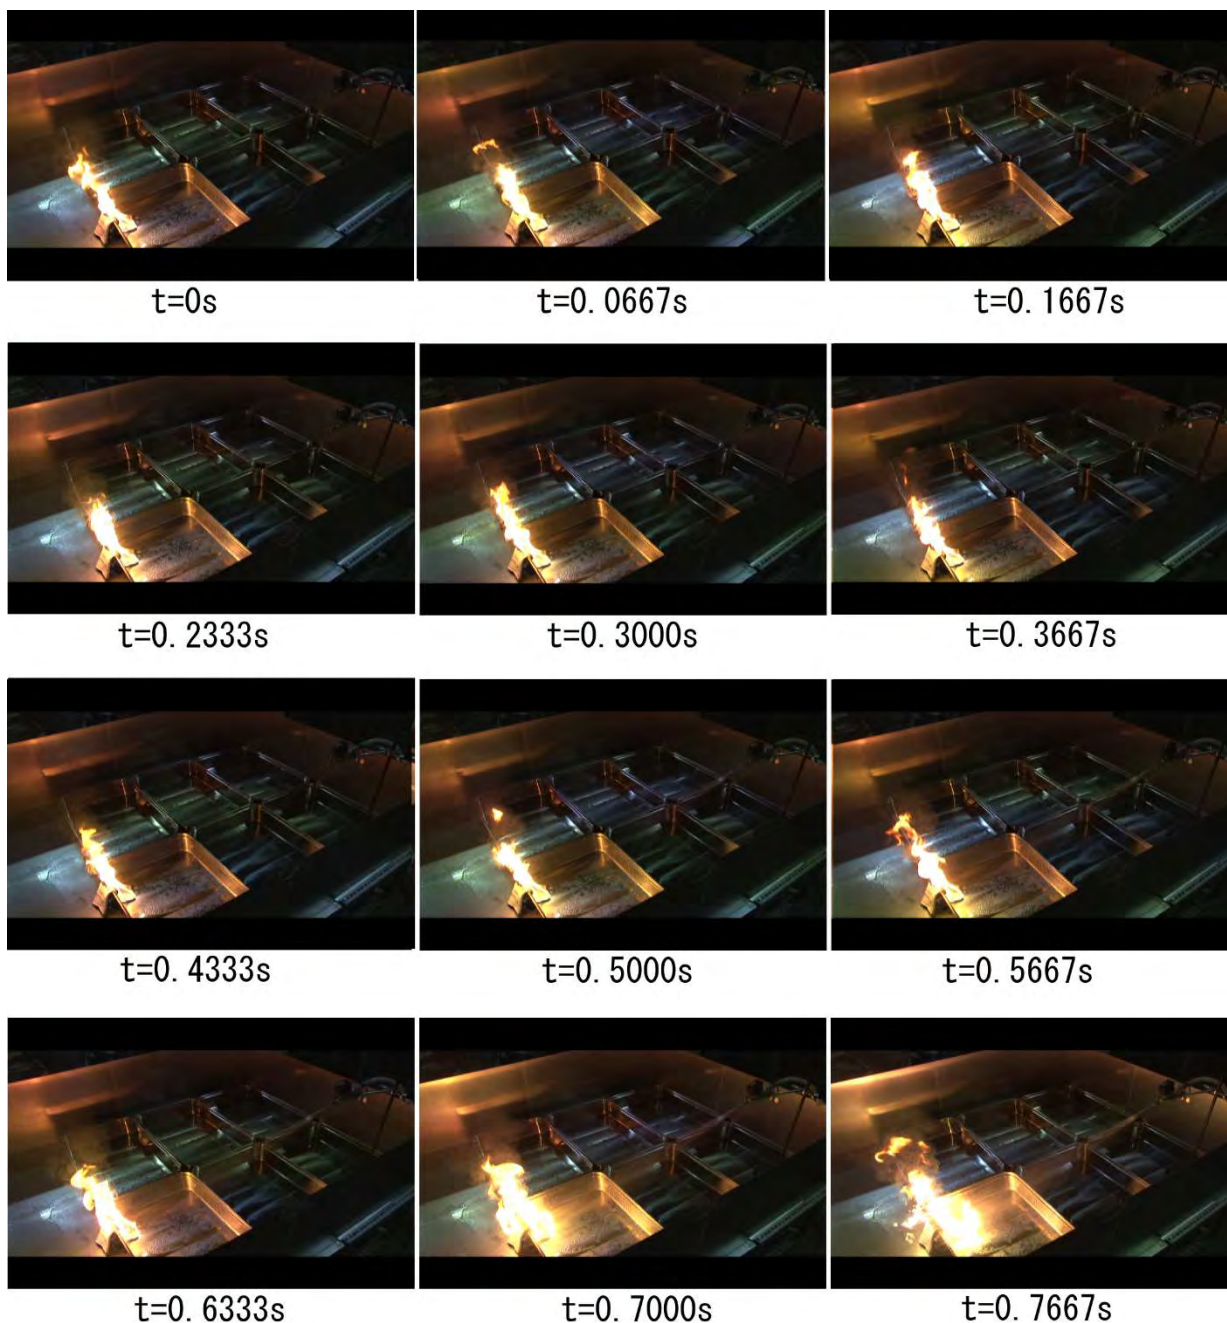
写真8にノズル010、油噴射(0.3MPa加圧)の際の火炎の様子を示す。ここで、 t はビデオカメラの記録開始からの時間である。いずれの場合も、油の噴射によって火炎は大きくなることがわかる。しかし、ノズルの方向に向かって伝ばすることはなかった。予備実験によると、種火がろうそくの火炎程度の大きさよりも小さいと、油噴射で消炎することがわかった。そのため、種火となる火炎の大きさ(高さ)は、目視では10cm以上は必要である。

写真 8 油を噴霧した際の火炎の様子（斜め方向に噴射，ノズル 010，0.3MPa）

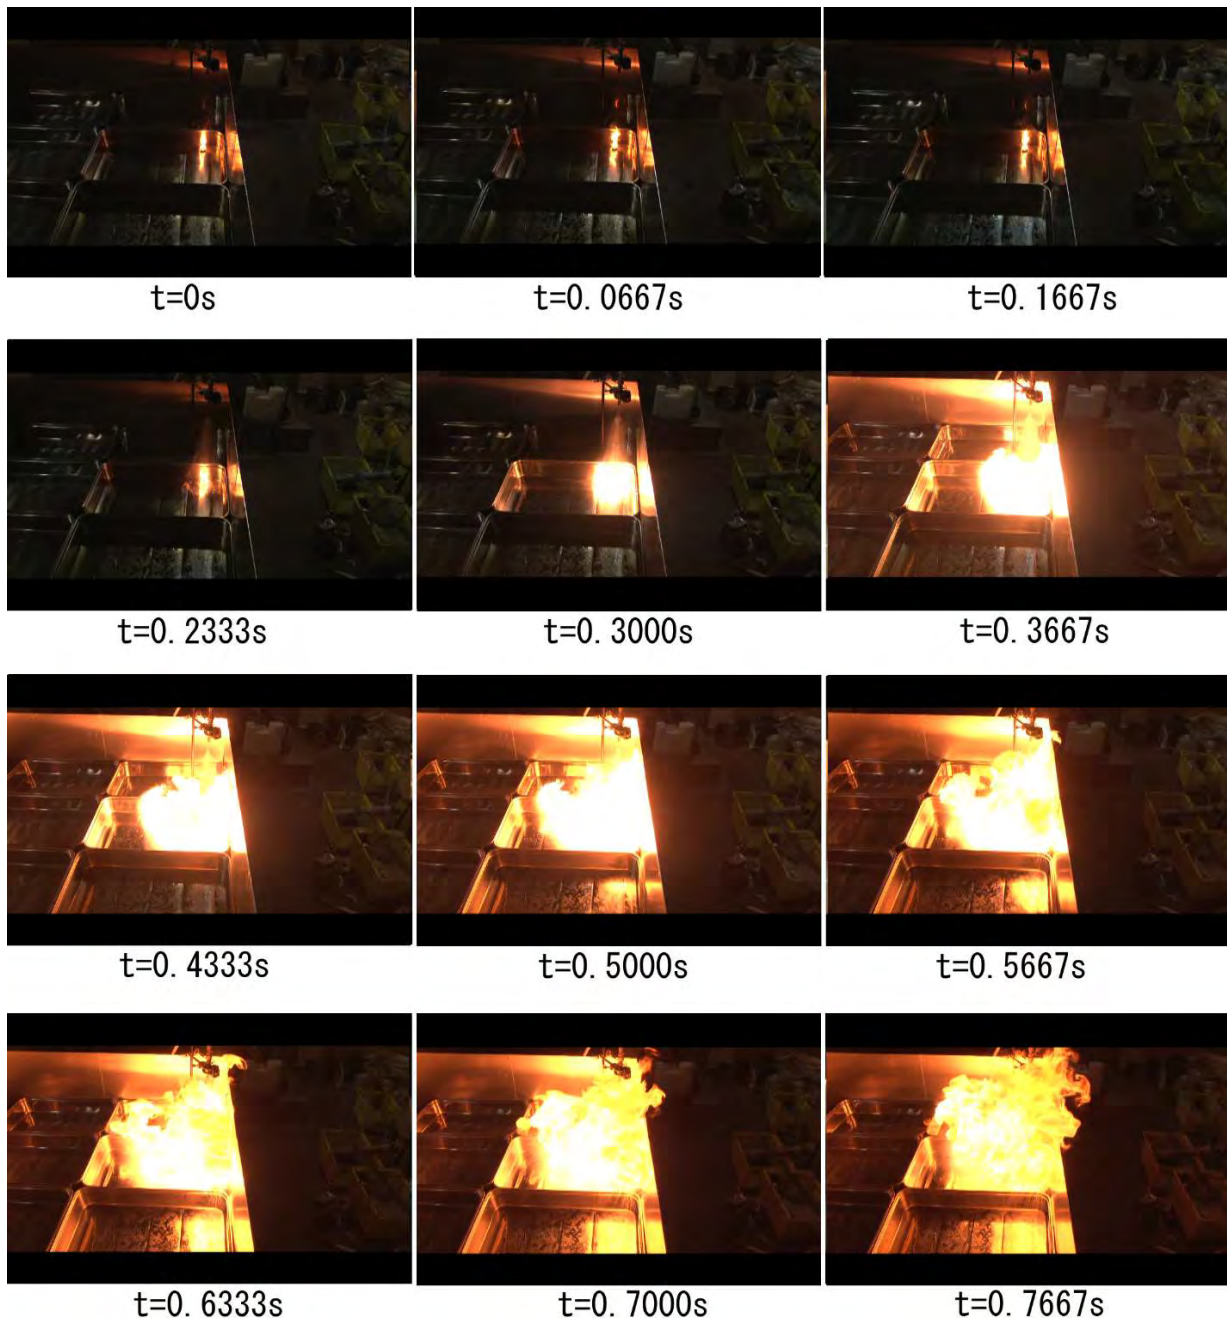
写真9に上述①と同じノズルと加圧の際の火炎の様子を示す。種火の大きさが布きれのときより小さくとも、油の噴射で火炎が拡大することがわかった。この下方噴射の条件では、種火の高さが数cmもあれば、火炎が広がるが、噴射の仕方によっては消えることがあるので、この程度の大きさの火炎が火災拡大になるか、ならないかの限界にあると考えられる。おそらく高温のボルトの周囲で火炎が形成している状態では、しばらくはボルトが高温にあるため、それが種火の形成を支援するので、消えにくい状況となる。この状況で油ミストがかかれば、大きな火炎に拡大する。

写真 9 油を噴霧した際の火炎の様子（鉛直下向きに噴射，ノズル 010，0.3MPa）

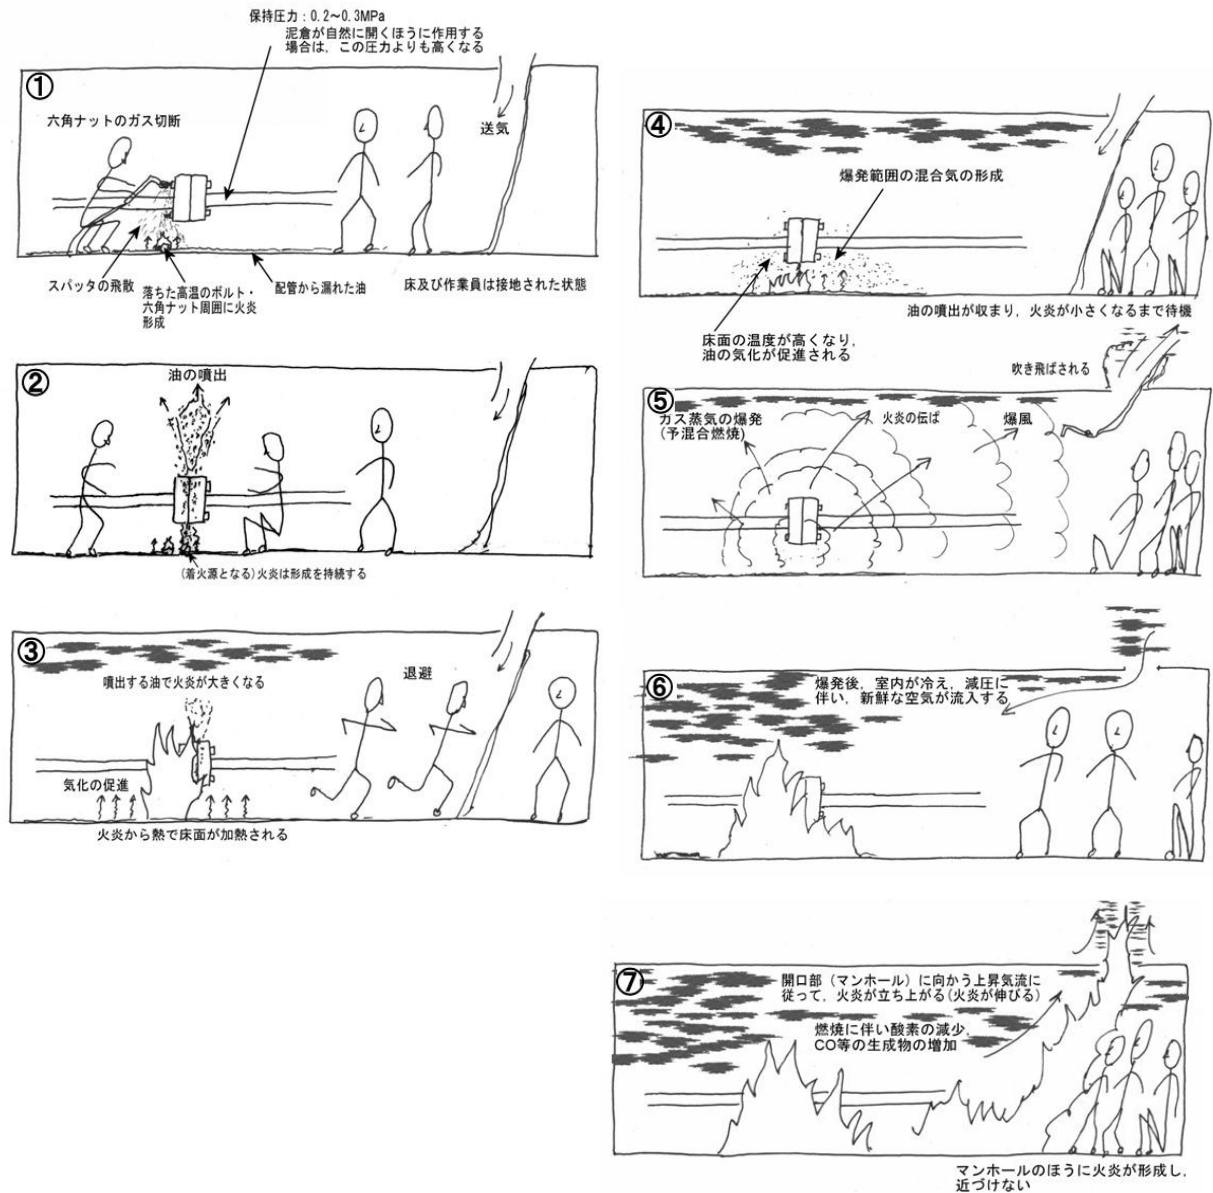
図2 推定される爆発の過程(その1)

災害発生の前より、腐食で油圧配管に穴が開き、油圧作動油が床に漏れて溜まった状況にあった。当日の配管の交換作業において、外れにくかったフランジのボルトをガスで切断し、油が溜まった床に切り落としたばかりの高温のボルト周りに小さな火炎が種火となって形成していた（過程①）。ガス切断が終了した後、油圧配管に圧がかかっていたため、初め固着していたフランジ面が開き、隙間から油が噴出し、その火炎が油に引火し、局所的な小規模な火炎になった（過程②，③）。その後、火炎の熱で床の油の気化が促進され、局所的に爆発範囲のガス蒸気と空気の混合気が形成し（過程④）、その種火（裸火）が着火源となって爆発が発生し（過程⑤）、油のほかに作業用に持ち込んだ資材が燃え、火炎が拡大した（過程⑥）。火炎が大きくなり、マンホールの方に火炎が形成し（過程⑦）、避難経路を絶たれた作業員3名は、拡大した火炎で発生した燃焼生成物である一酸化炭素による中毒で死亡した。

ボルトを4本取り外した後で油が噴出したため、油の漏れを止めることができず、その場を退避したものと考えられる。おそらく、4.20の実験で見られたように、噴出した油ミストに種火が引火し、一瞬のうちに大きな火炎が形成した。このとき、短時間に一気に燃焼量が増すため、室内の圧力上昇があったかもしれないが、「ボンッ」という爆発音とダクト等の飛散があったのは、過程⑤のガス蒸気の爆発によるものと考えられ

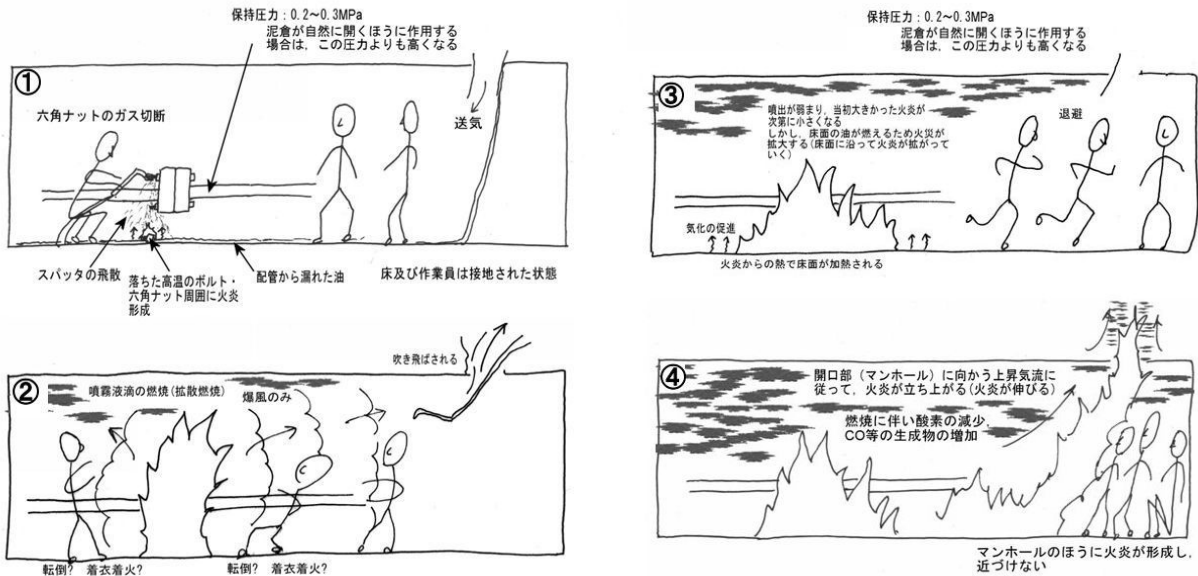
図3 推定される爆発の過程(その2)

前段階と過程①はその1と同じである。過程②では噴出したミストが着火し、急激に噴霧液滴の燃焼することで局所的ではあるが、いわゆるミスト爆発が生じた。このとき、そばの作業員は転倒、さらには衣服に燃え移ったかもしれない。その後の過程③、④はその1と同様である。爆発の後、マンホールに直行せず、梯子のそばではないところで遺体として発見されている状況からは、過程②で生じた火炎が小さく、作業員にとって切迫感はなく、船外に退避するほどではなかったかもしれない。しかし、事態が急変し、火災が一気に拡大した。これは床面の油の気化が促進されたこともある。その2の過程も排除できないが、作業員の発見場所、爆発の音、そのほかの前後の状況から推測すると、その1の過程で災害が発生した可能性が高い。
