災害調査報告書

ビル建築工事現場で発生した
アース・ドリルの転倒災害

労働安全衛生総合研究所

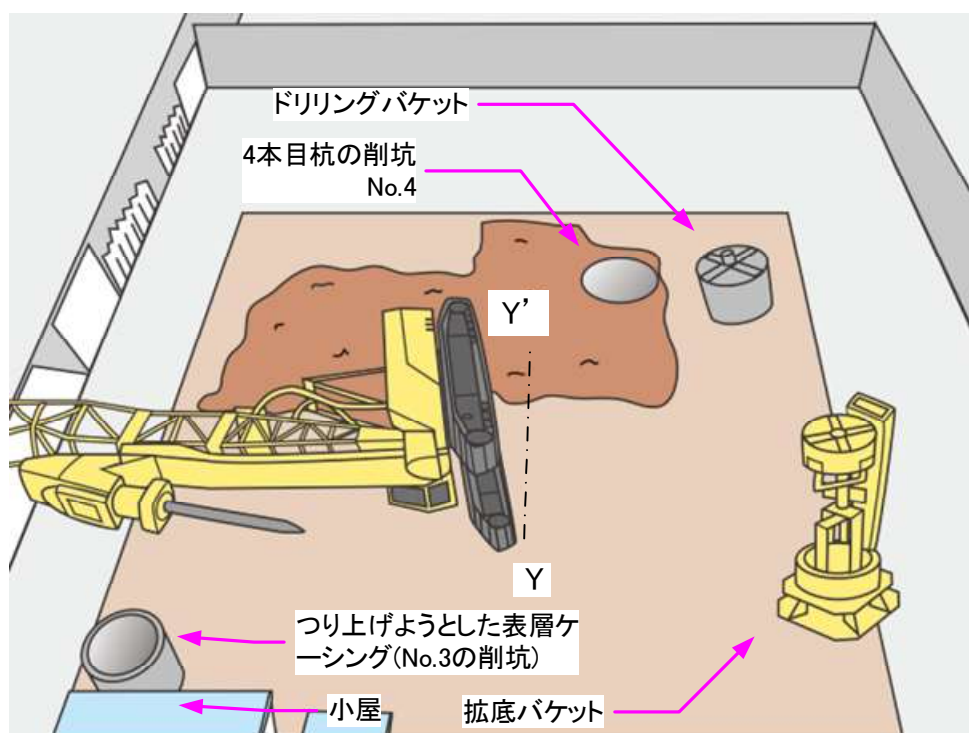
ビル建築工事に関連した杭基礎の築造中に図1に示すようなアース・ドリルが転倒した。この工事では計16本の場所打ち杭が計画されていたが、事故はその3本目の削孔内(No.3)に設置されていた表層ケーシングを引き抜く作業中に発生したものであった。

図1 アース・ドリルが転倒した現場の様子

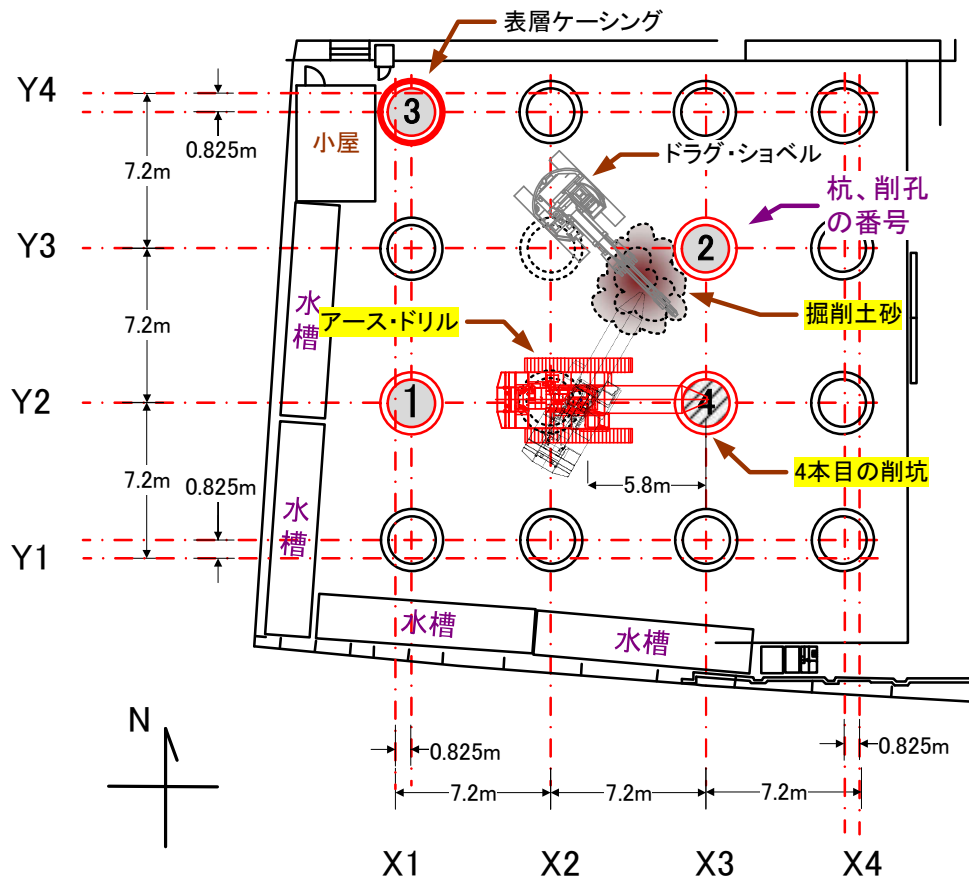
災害発生当日は朝から No. 4 (4 本目の杭) の削孔が開始され、アース・ドリルは図 3 のように No. 4 の西側に置かれていた。この時に、旋回中心から杭芯までの距離は 5.8m であった。削孔ではケリーバにドリリングバケットが装着され、このバケットが掘削土砂で一杯になると、一旦つり上げて脇に排土する流れで作業は行われていた。排出された土砂は脇に待機するドラグ・ショベルがセメントと混合して固化処理し、処理土の一部は削孔の埋め戻しに使用され、残りは廃棄物として処分された。

図3 No. 4の杭に関する掘削作業

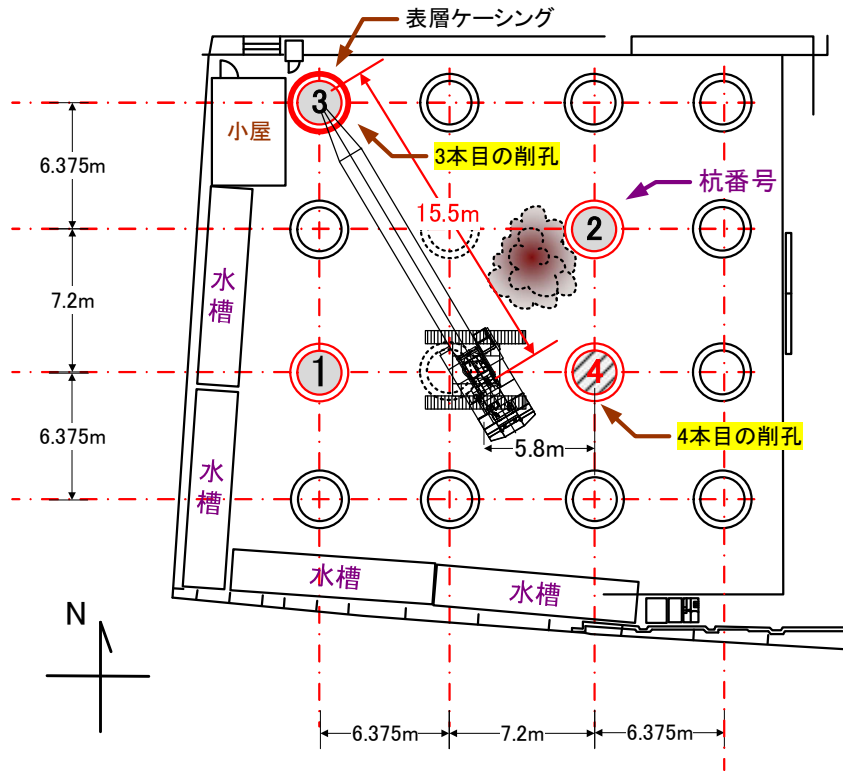
図4はNo.4を削孔したアース・ドリルの位置を移動させずに、上部旋回体の旋回のみによってブームをNo.3の方向に向けて表層ケーシングを引き抜こうとした場合の状況を示す。これが1回目の補助吊りであった。この時の作業半径は15.5mであったが、この1回目の補助吊りでは、ウインチを巻き上げて表層ケーシングをつり上げようとしたところ、機体後部にあたる東南角部の履帯が浮き上がった。そのためこの位置での引き抜きは困難と判断し、作業は中止された。

図4 No3 に対する 1 回目の補助吊りの位置

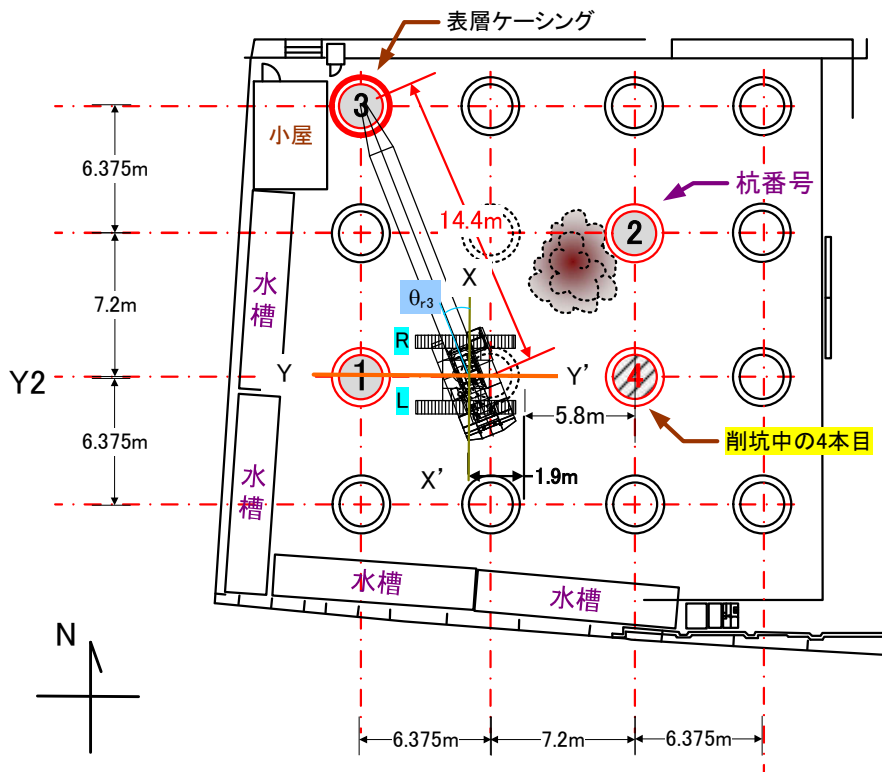
図5は2回目の補助吊りの状況を示す。アース・ドリルはNo.1とNo.4を結んだ直線上にほぼ位置し、作業半径は14.4mに減少していた。この2回目の引き抜きでは、表層ケーシングを2mほどつり上げたところで再びアース・ドリルの東南側で履帯が浮き上がった。危険を感じたオペレータは直ぐにウインチを巻き戻して表層ケーシングを吊り降ろそうとしたが間に合わず、機体は転倒したものである。なお、前日までに行われたNo1とNo.2における同様な補助吊りでは、作業半径がそれぞれ9.6mと9.2mで行われ、その作業に問題はなかった。しかしながら、災害発生当日のNo.3では作業半径を14.4mに増加させて補助吊りしたところ転倒したものであった。

図5 No. 3 に対する 2 回目の補助吊りの位置 (転倒時)

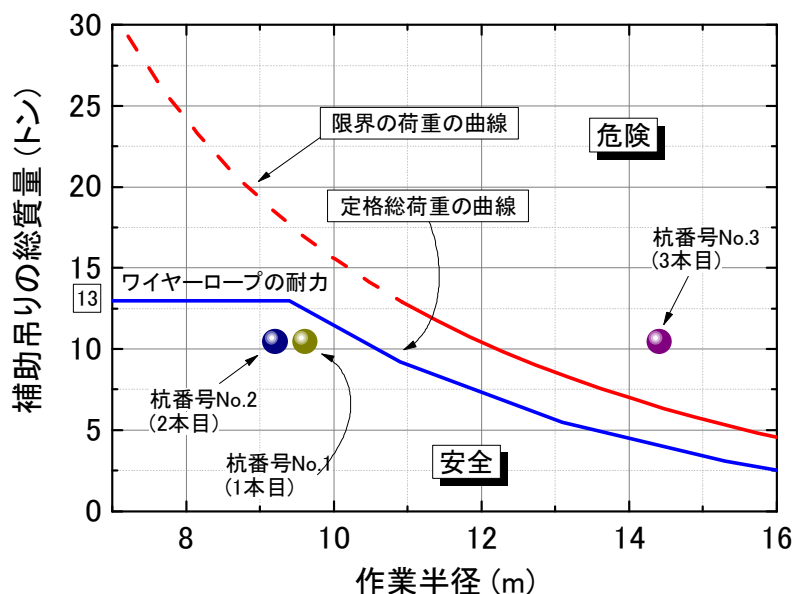
図6は作業半径とつり荷の荷重の関係を示し、この図中に定格総荷重と限界の荷重の2つの曲線を示す。ここでの限界の荷重とは定格総荷重を1.27倍²⁾して便宜的に示した参考値であり、2本掛けの最大値である13トン以上の範囲は破線で示した。ただし、両曲線は下部走行体に対して上部旋回体の旋回角が90度の条件におけるものである。No.1からNo.3の一連の補助吊りは旋回角度が90度ではなく、いわゆる斜め方向であったことから、実際の各旋回角における定格総荷重と限界の荷重は表示の曲線よりも大きく、少し上側に位置していたものと考えられる。

図6 作業半径に対する補助吊りの定格総荷重と限界の荷重の関係（2本掛け）

吊り具を含む表層ケーシング側のつり荷の総質量の 10.5 トンを計 3 回の補助つり時の作業半径にプロットして示す. No. 1 の作業半径は 9.6m, No. 2 は 9.2m であったことから両プロットは定格荷重曲線の下側に位置している. すなわち, つり上げ可能な重さであった. ただし, 両作業半径における定格総荷重と補助吊りの総質量の差はさほど大きくなく, No. 1 での余裕は 2 トンほどに減少していた. 一方, No. 3 のプロットは定格総荷重の曲線の上側に位置し, さらに限界の荷重よりも上側であった. 先にも述べたとおり, 両曲線は 90 度回転時を仮定したため曲線上の値は安全側に示されているものの, No. 3 のつり荷の総質量は定格総荷重の約 2 倍に達していた. さらに, 事故当時は表層ケーシングと削孔壁面との間に摩擦が生じるなど作業上の負荷も加わって過荷重となり, その値は限界の荷重を超えたものと考えられる.

定格荷重は限界の荷重に対して1.27倍以上の安全率が考慮された値であるため²⁾、定格荷重を少し超える荷を吊っても限界の荷重よりも小さければ転倒しない。しかしながら、今回の事故では安定上の限界であるティッピング状態でつり上げようとしていた。定格荷重を超えたつり上げは危険であり、つり荷の重さは定格荷重以下とすることを第一に遵守されなければならない。

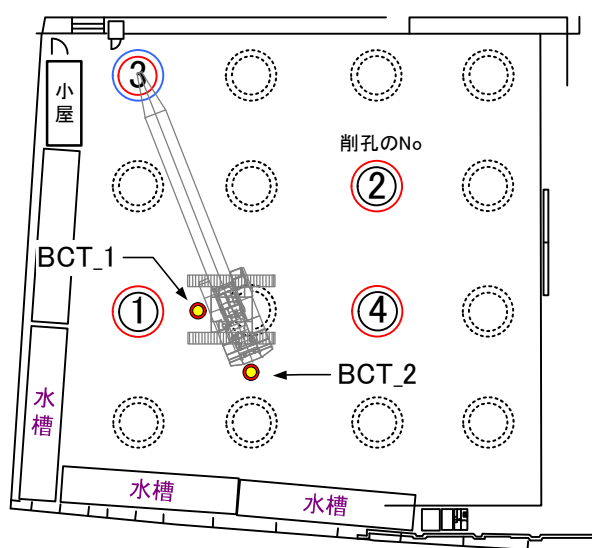
次に現場地盤を地盤調査してその支持力を求めた. 調査した箇所は図 7 に示した BCT_1 と BCT_2 の 2 箇所であり, アース・ドリルが最後に補助吊りした位置の周辺であった. 調査方法には現場地耐力試験を用い, その詳細については文献等⁵⁾に譲る. 以下この方法を BCT と呼ぶ.

図 7 現場地耐力試験(BCT)の実施位置

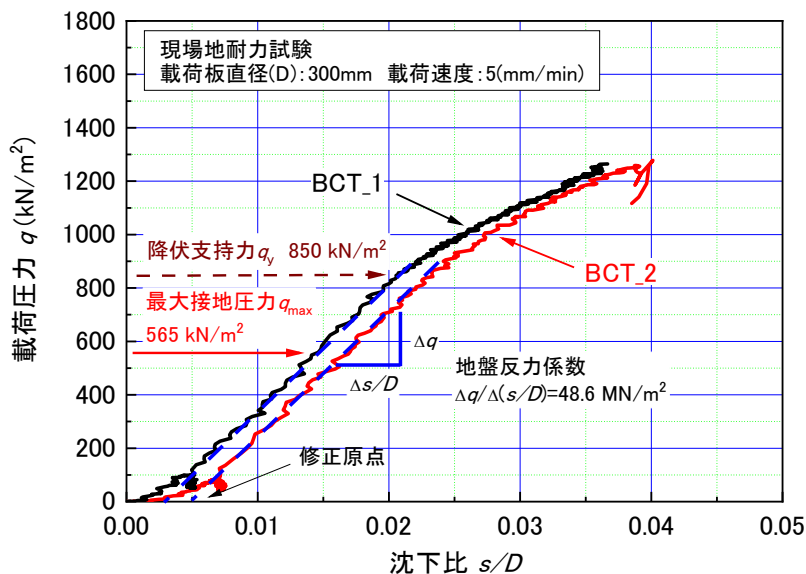
図 8 現場地耐力試験の結果

図 8 に BCT の結果を示す。BCT_1 と BCT_2 の両曲線では修正原点の沈下比が異なる点を除けば曲線の形状はほぼ一致している。載荷圧力 q が 565 kN/m^2 以下では q と s/D の関係はほぼ直線的である。ここで、この 565 kN/m^2 を降伏支持力 q_y と定義する。 $q > q_y$ では s/D 増分に対する q 増分は減少し、すなわち、 $565 < q < 1100 \text{ kN/m}^2$ において曲線は屈曲し、傾きは減少している。 $q > 1100 \text{ kN/m}^2$ では、 q は再び直線的な増加に推移している。ここで、 $q < q_y$ における直線の勾配を地盤反力係数と定義し、その値を求めると 48.6 MN/m^2 であった。先のアース・ドリルの履帯に生じた最大接地圧力 q_{\max} は 565 kN/m^2 であったがこの値は q_y よりも小さい。したがって、アース・ドリルが置かれていた場所は、 $q_{\max} < q_y$ であって、その時の沈下比 s/D は 0.015 以下と十分小さいことから、支持地盤に問題となる過大な沈下は生じていなかったことがわかった。

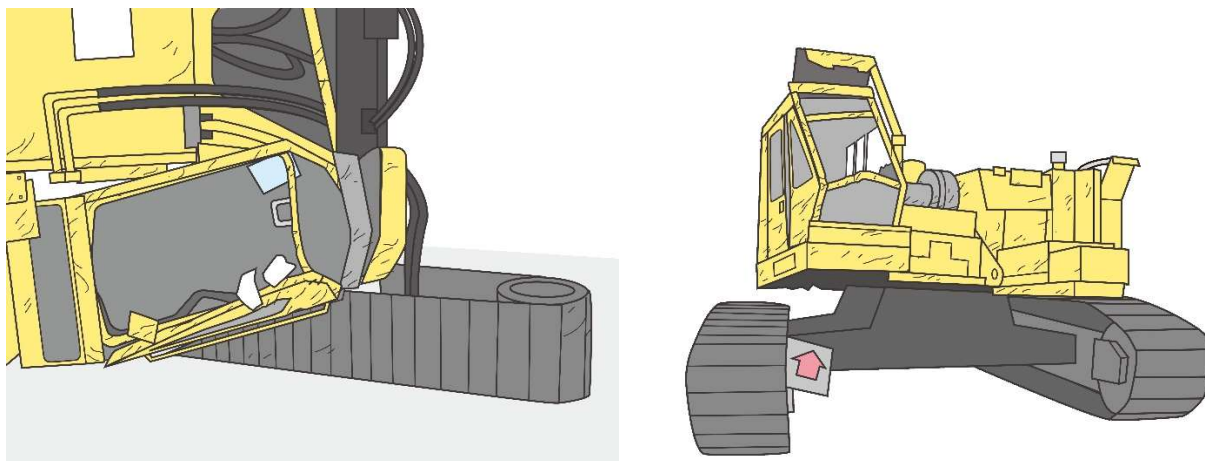
次に、転倒後の状態に基づいて転倒機序を推定した。この推定では事故機の運転席に見られた損傷とブームの起伏角に着目した。図 9 は転倒したアース・ドリルの運転席を示す。左側の図は転倒直後の様子であるが運転席に向かって左側面に折れ曲がった変形が見られる。この変形は転倒時に左側面が何かに衝突したことを示している。しかしながら、転倒後の状況を見ると地盤との接触は見られない。従って、この衝突は転倒する過程の中で発生したものと考えられた。そこで、ミニチュア模型を用いて転倒過程を再現し、その機序を推定した。

図9 損傷したアース・ドリルの運転席の様子(左：転倒直後の様子，右：検証時の様子)

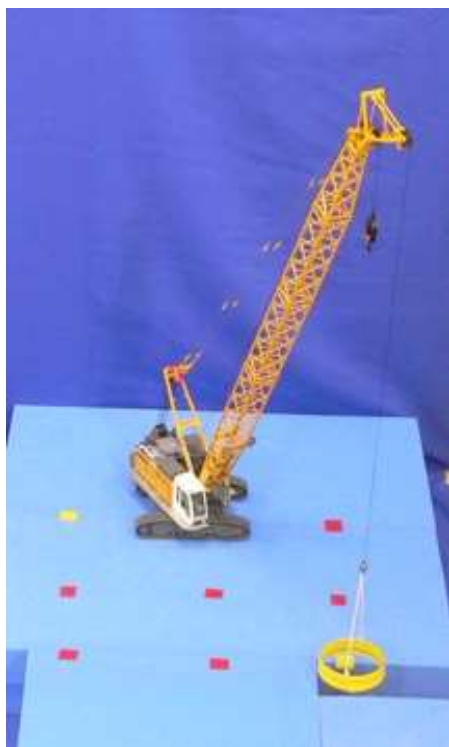
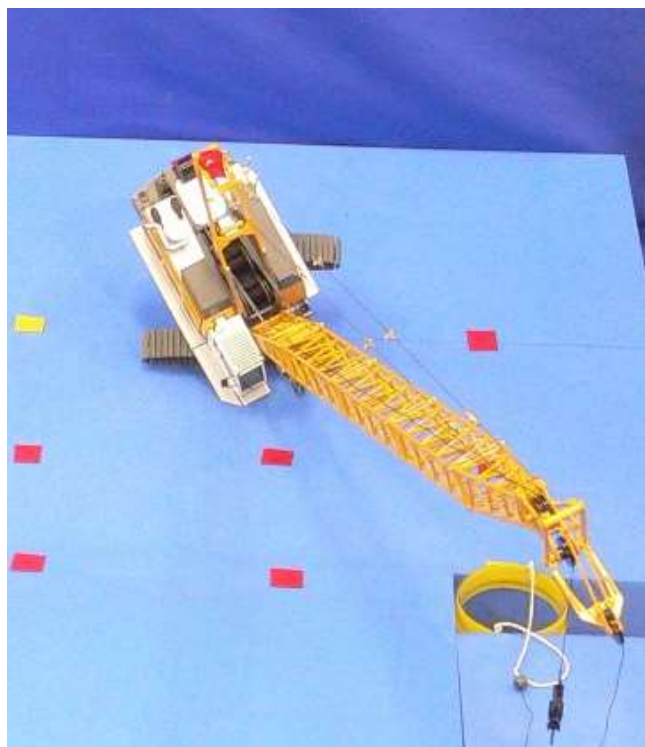
図 10 はブームの起伏角と旋回角を事故直前の引抜き時の状態を示す。1) は転倒前の状況であり、2) は履帯を始点に傾斜した機体の様子を示す。当時の旋回角では機体が側方に傾斜すると、はじめに、運転席付近が地面に衝突することがわかる。したがって、図 9 の運転席側面に見られた変形はこの時に生じたものとわかった。

図 10 転倒開始後に運転席が地面に衝突する様子

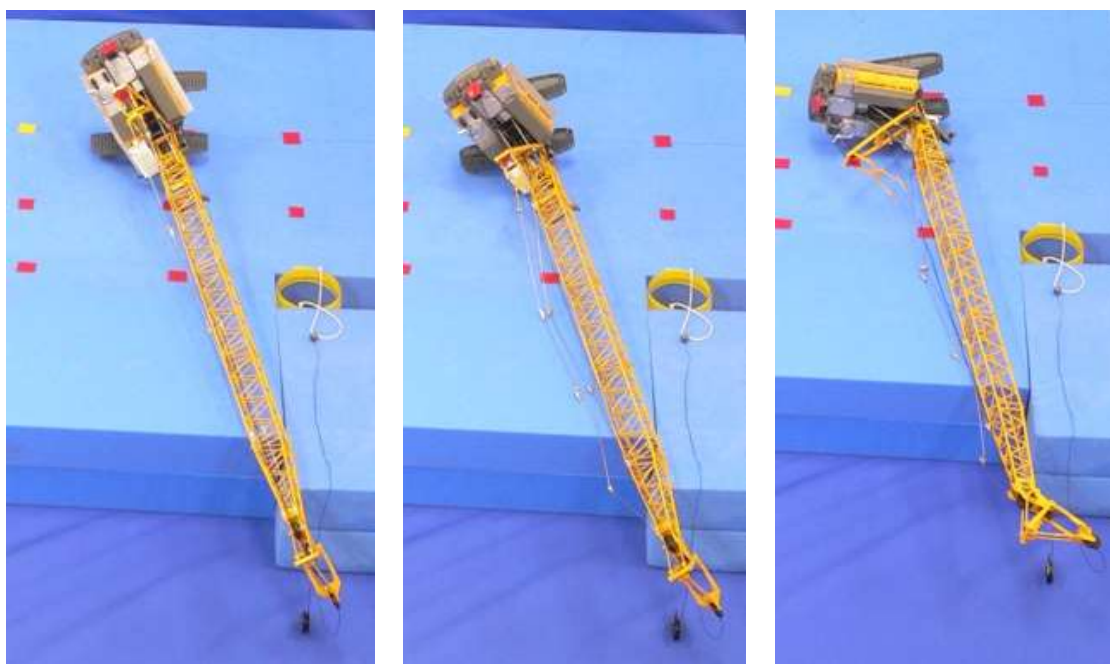
図 11 はさらにこの衝突後のプロセスを示す．運転席が衝突した後に，機体がさらに傾斜すると次に 1)のようにブームが地面と衝突する．さらに，その転倒の勢いで機体がブームを押しように運動し，2)では起伏角が大きく増加する．ここで，図 12 からブームに押されて変形したバックストッパーの様子が確認され，推定した機序と矛盾しない．さらに，3)のようにブームと地面が衝突した反動とカウンターウエイトの自重によって上部構造体は反時計回りに旋回し，その向きは最終的に下部走行体とほぼ平行になったものと考えられる．

図 11 転倒によってブームが地面と衝突しその反動で機体が横向きになる過程

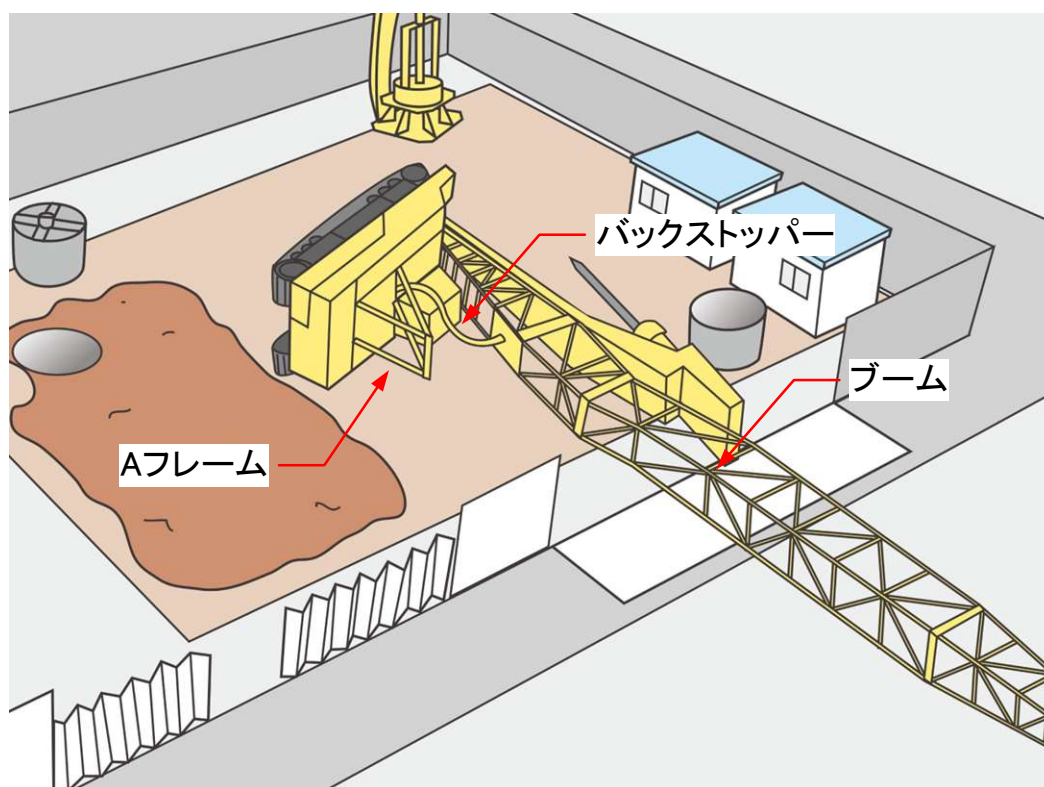
図 12 ブームの起伏角がほぼ直角となり変形したバックストッパー
