RIIS-RR-19-3

UDC 539.42 : 620.187

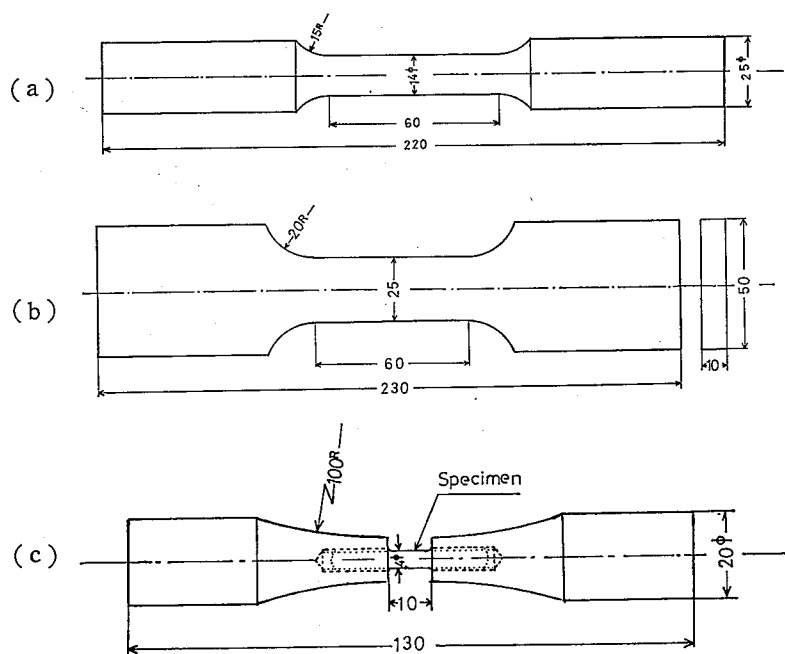
Fig. 1 Shapes of tensile specimens.

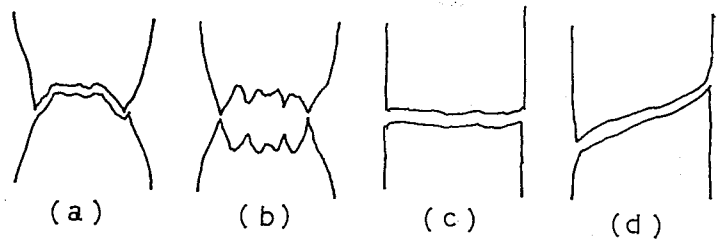
Fig. 2 Four fracture configurations observed in tensile tests.

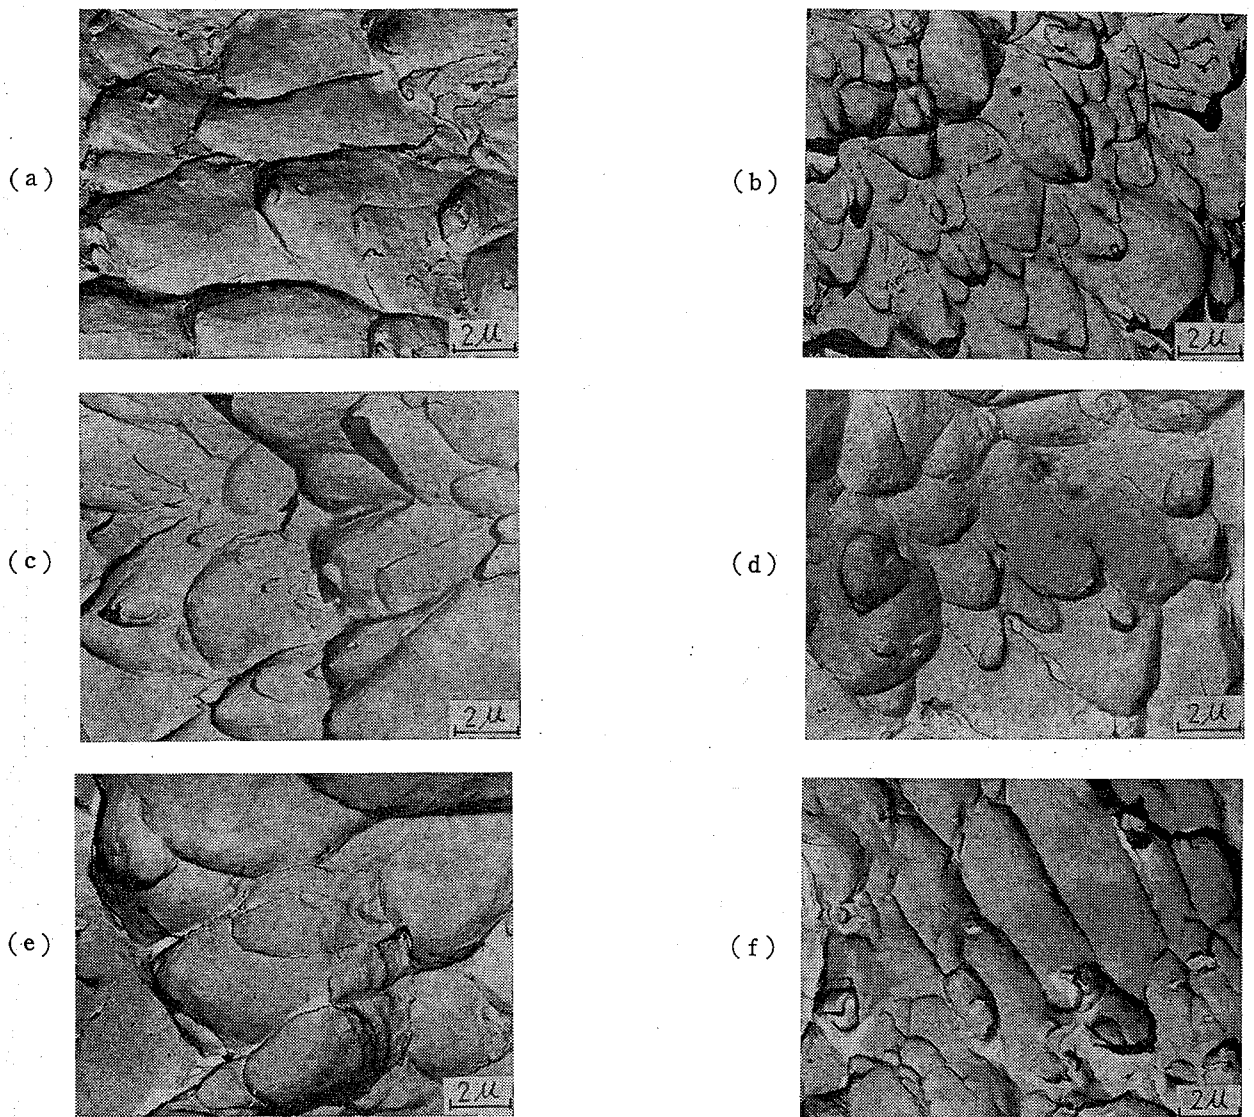
Fig. 3 Typical examples of dimple pattern observed on the tensile fracture surface.

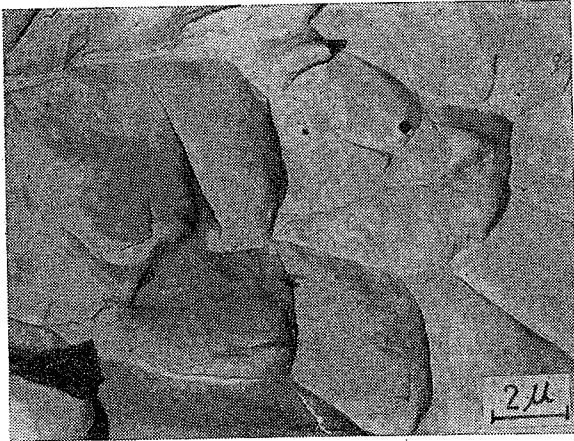
Fig. 4 Equiaxed dimples obtained from bottom of cup in the tensile fracture surface of S 15 CK.
S 15 CK 引張破面の Cup の底に観察された Equiaxed Dimple

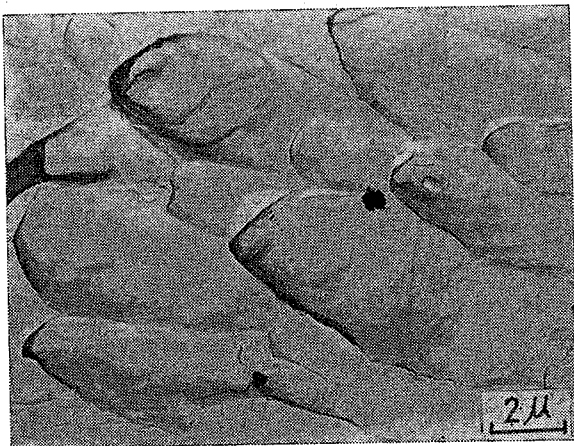
Fig. 5 Elongated dimples obtained from cone part in the tensile fracture surface of S 15 CK.
S 15 CK 引張破面の Cone の部分に観察された Elongated Dimple

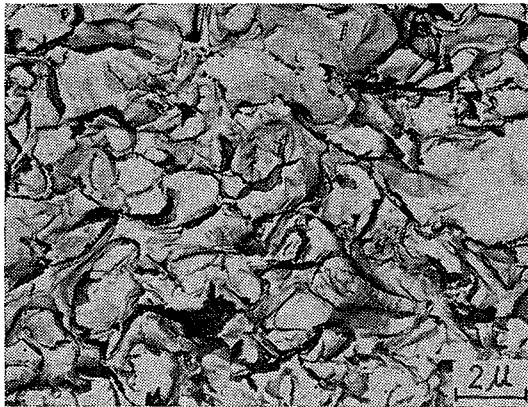
* 変形量は 50 mm の標点距離について、変形を停止したときの伸び δ と同種の試験片の破断時の伸び δ_{max} との比 δ/δ_{max} を % で表わす。

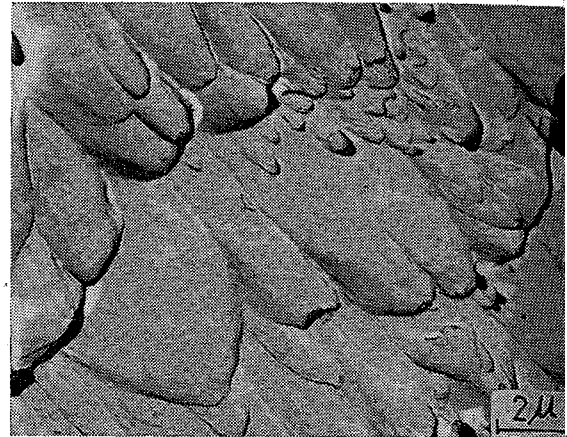
Fig. 8 Dimple pattern observed on the tensile fracture surface of aluminum alloy cutting chip.

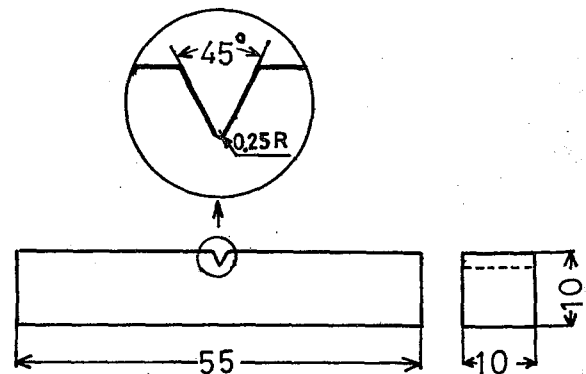
Fig. 9 Shape of impact specimen.
衝撃試験片の形状

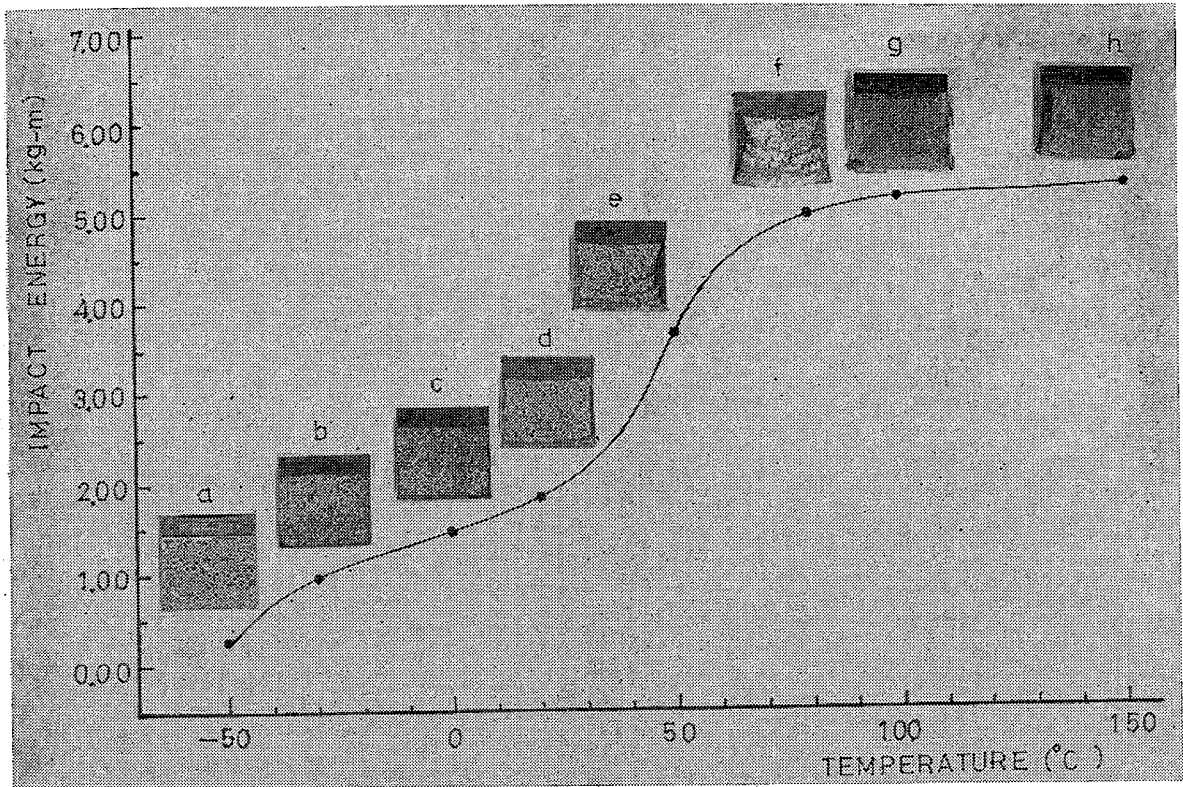
Fig. 10 The schematic relationships between Charpy impact energy and fracture appearance.
シャルピー衝撃エネルギーと破断面の関係

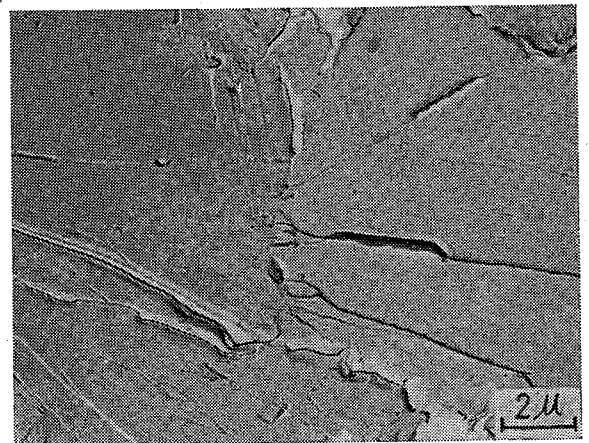
Fig. 11 River pattern obtained from impact fracture surface in Fig. 10-(a). Fig. 10-(a) に示す破面から得られた River Pattern

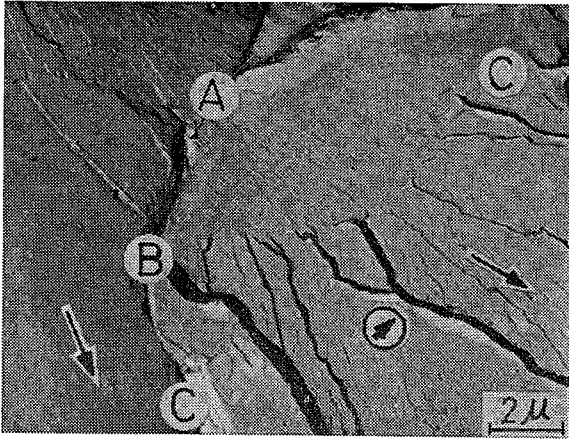
Fig. 12 Cleavage fracture surface of S 35 C at -30°C . Obtained from Fig. 10-(b) A, B and C are grain boundaries. Circled arrow indicates cleavage step and coalescence of cleavage step. Long arrows show local crack propagation directions.
 -30°C の衝撃破面から得られた S 35 C の劈開面 A B C は結晶粒界、円の中の矢印は劈開段および劈開段の合体を示す。長い矢印はき裂の伝播方向

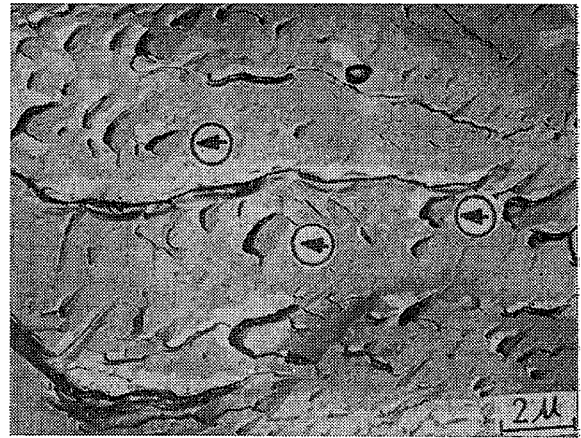
Fig. 14 Twins observed on the cleavage surface at 50°C in Fig. 10-(a).
 Fig. 10-(a) の劈開面上に観察された双晶

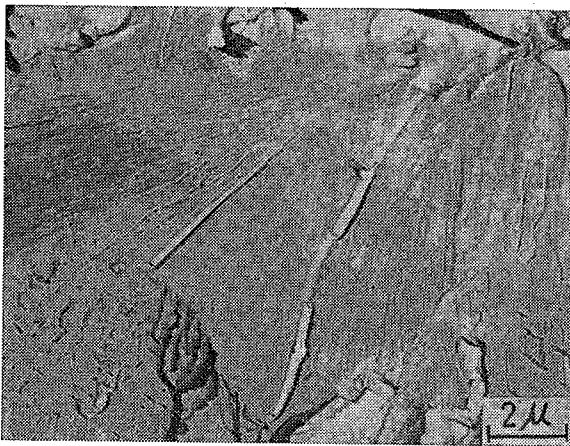
Fig. 13 Fan-like appearance of cleavage fracture obtained from Fig. 10-(b).
 Fig. 10-(b) に示す破面から得られた扇形をした劈開面

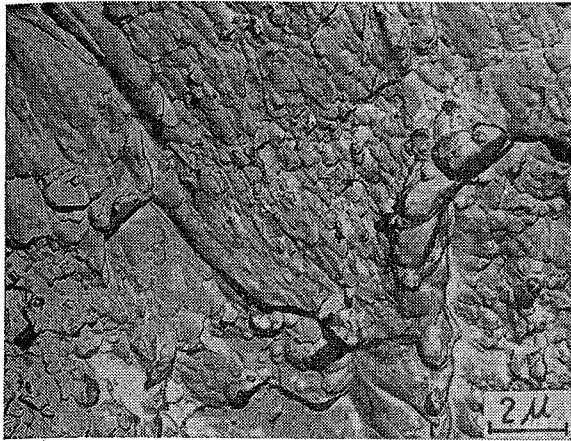
劈開面には Step (劈開段) や River Pattern の他に、'tongue' と呼ばれる形態⁽¹¹⁾が観察される (Fig. 14 の矢印)。これは双晶と matrix の界面に沿う劈開によって形成され、金属内に傾斜して入り込む場合と、逆に破面上に突き出している場合とが観察される。

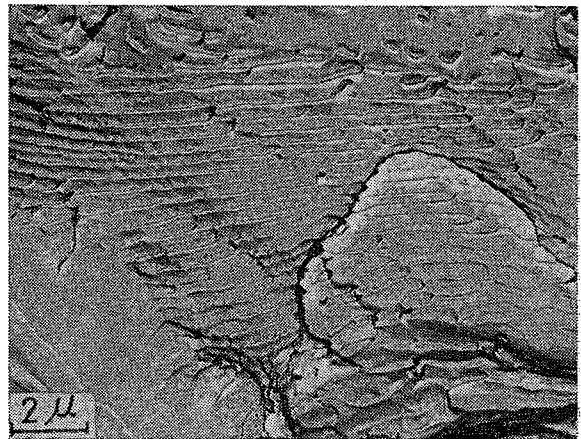
以上の電顕観察の結果から衝撃破面は遷移温度によってその形態が異なり、破面遷移温度以上の領域においては主に Dimple Pattern が、延性遷移温度以下では River Pattern が、破面遷移温度と延性遷移温

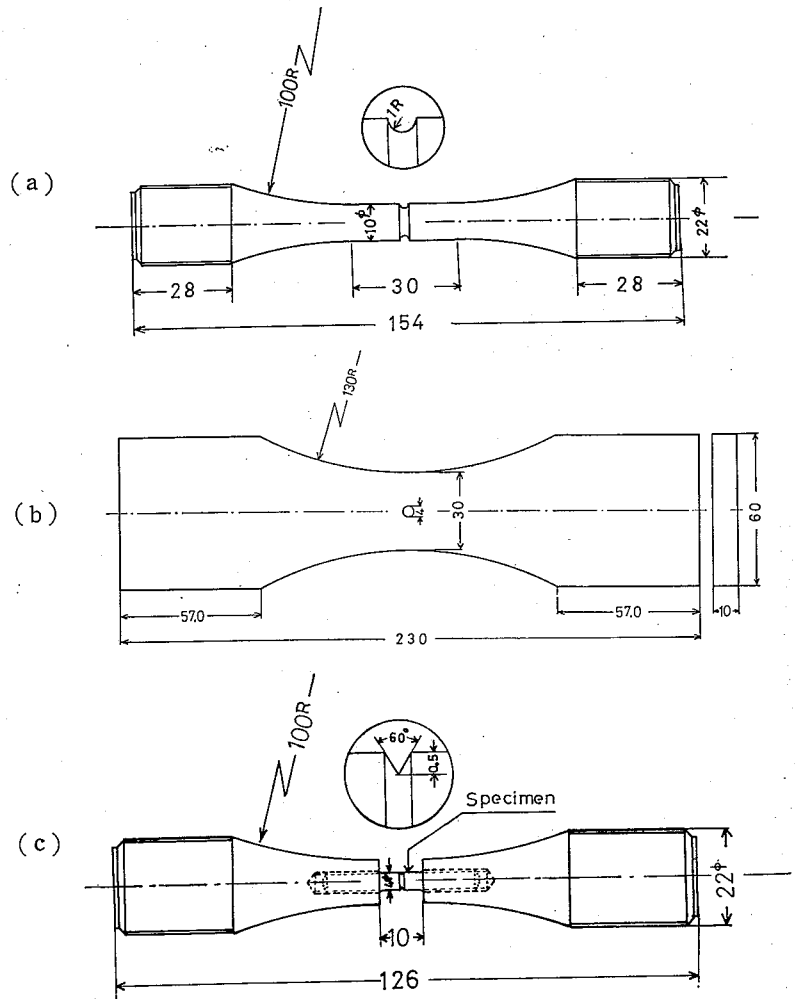
Fig. 17 Shapes of fatigue specimens.
 (a) S 15 CK, S 35 C, FC 15.
 (b) SS 41, SUS 27, SUS 38.
 (c) Pure iron.
 疲れ試験片の形状

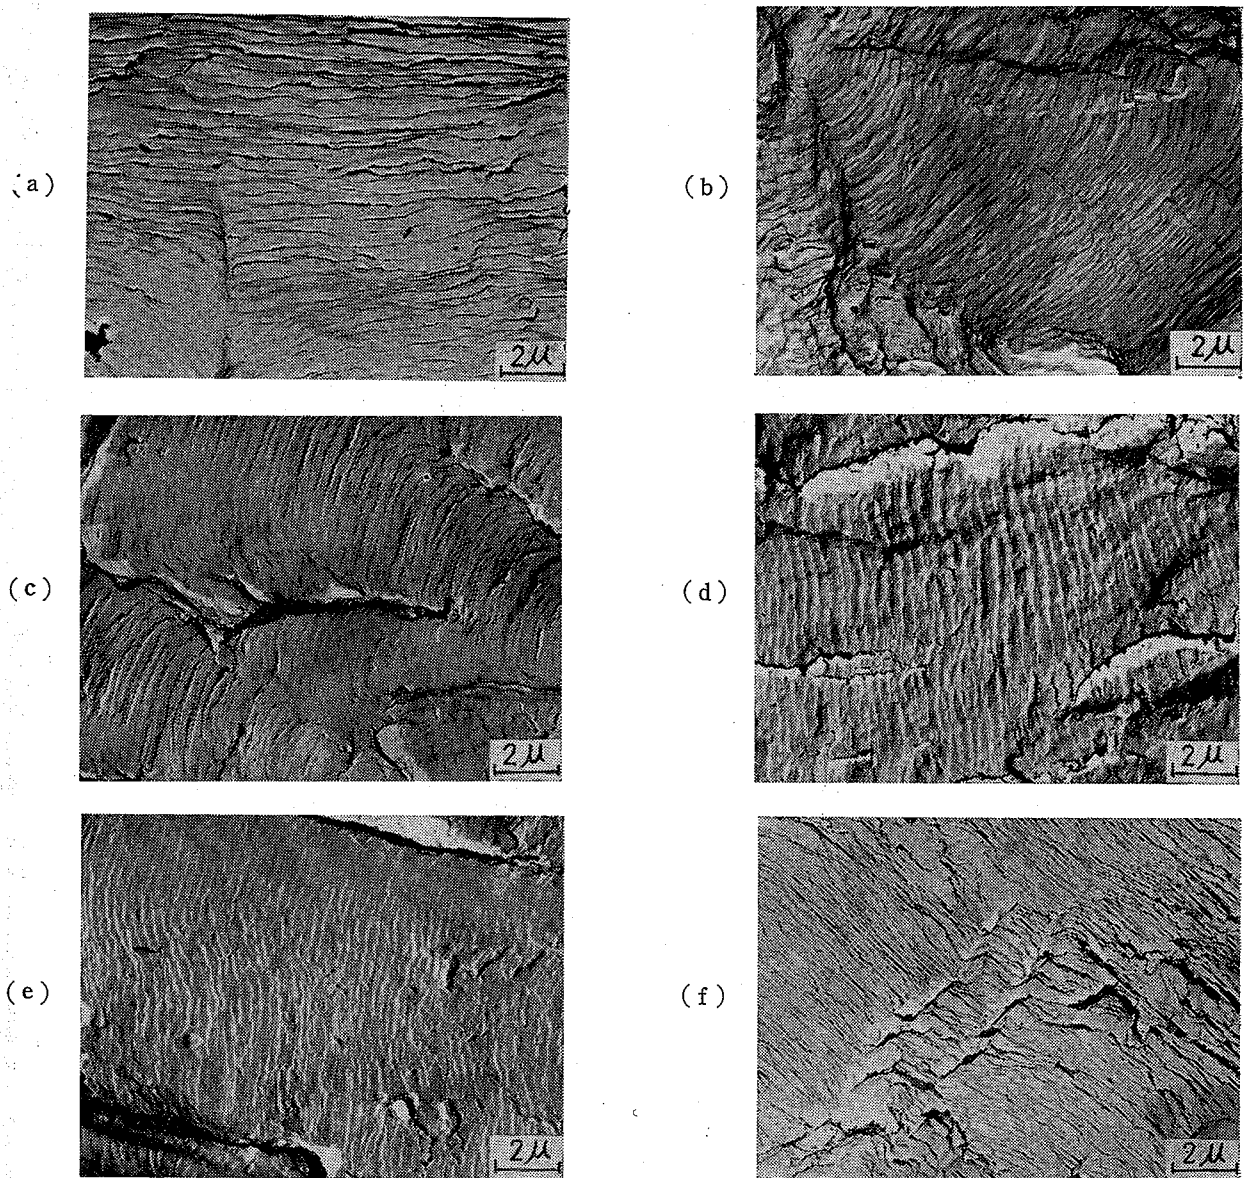
Fig. 19 Examples of electron fractograph of fatigue failure under tension compression fatigue tests. Showing striation patterns obtained from following materials and test conditions.

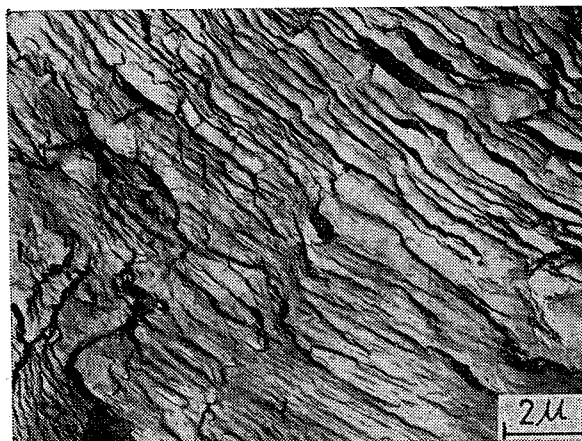
Fig. 20 Showing electron fractograph of bending fatigue failure.
 曲げ疲れ破面の電顕写真

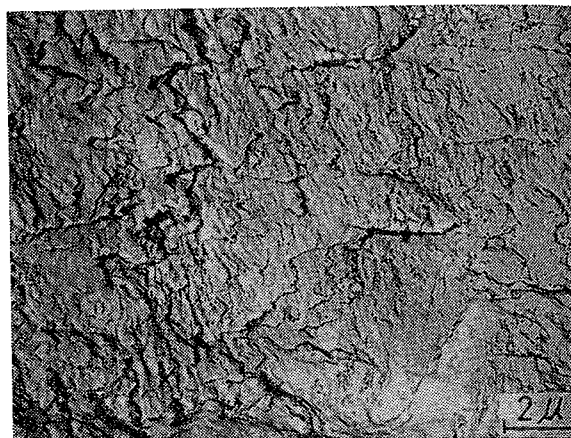
Fig. 21 Indefinite striation observed on the fatigue fracture surface of crack initiated region.

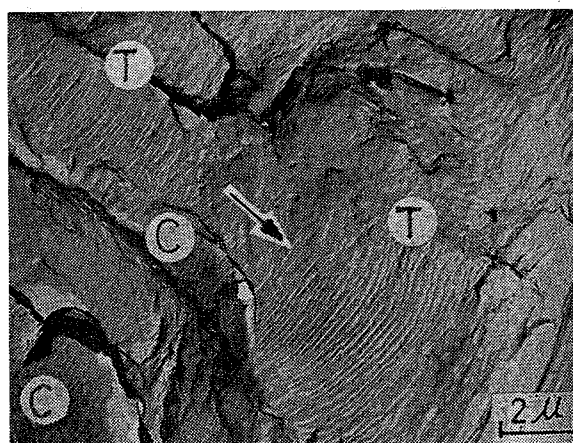
Fig. 22 Showing electron fractograph of fracture surface under pulsating tension fatigue test of S 35 C. Arrow indicates local crack propagation direction. T is tear line, C is cliff pattern.
 S 35 C の片振り引張疲れ破面の電顕写真

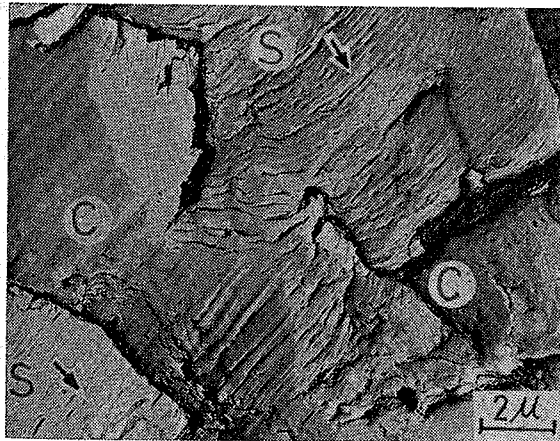
Fig. 23 Example of cliff pattern resulted from tension-compression fatigue test of S 35 C. Many rub marks observed on the cliff. C is cliff pattern, S is striation pattern. Cliff pattern を示す、Cliff の上に多くの rub mark が見られる。

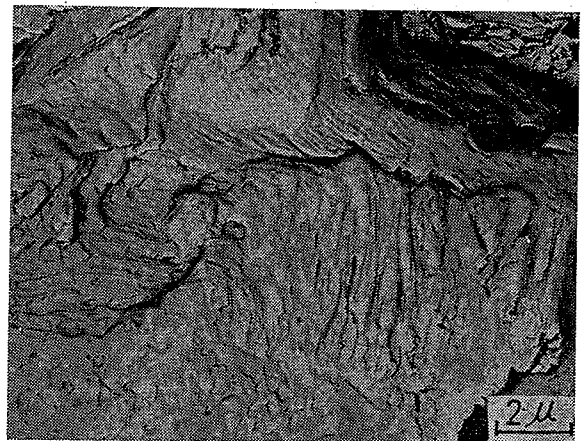
Fig. 24 Showing electron fractograph of fatigue failure of cast iron (FC 15).

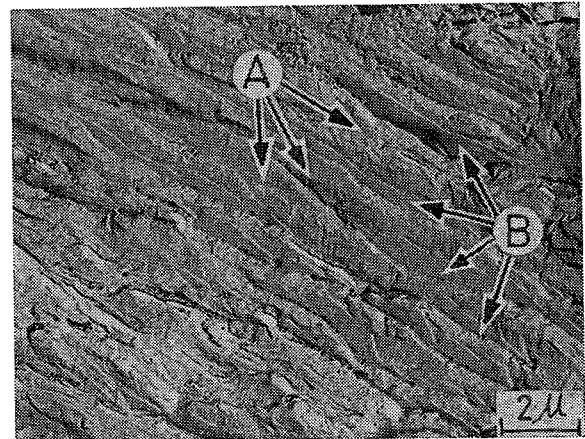
Fig. 25 A part of fatigue fracture surface of S 35 C. A corresponds to ferrite. B corresponds to cementite. S 35 C の疲れ破面に観察されたセメントタイト

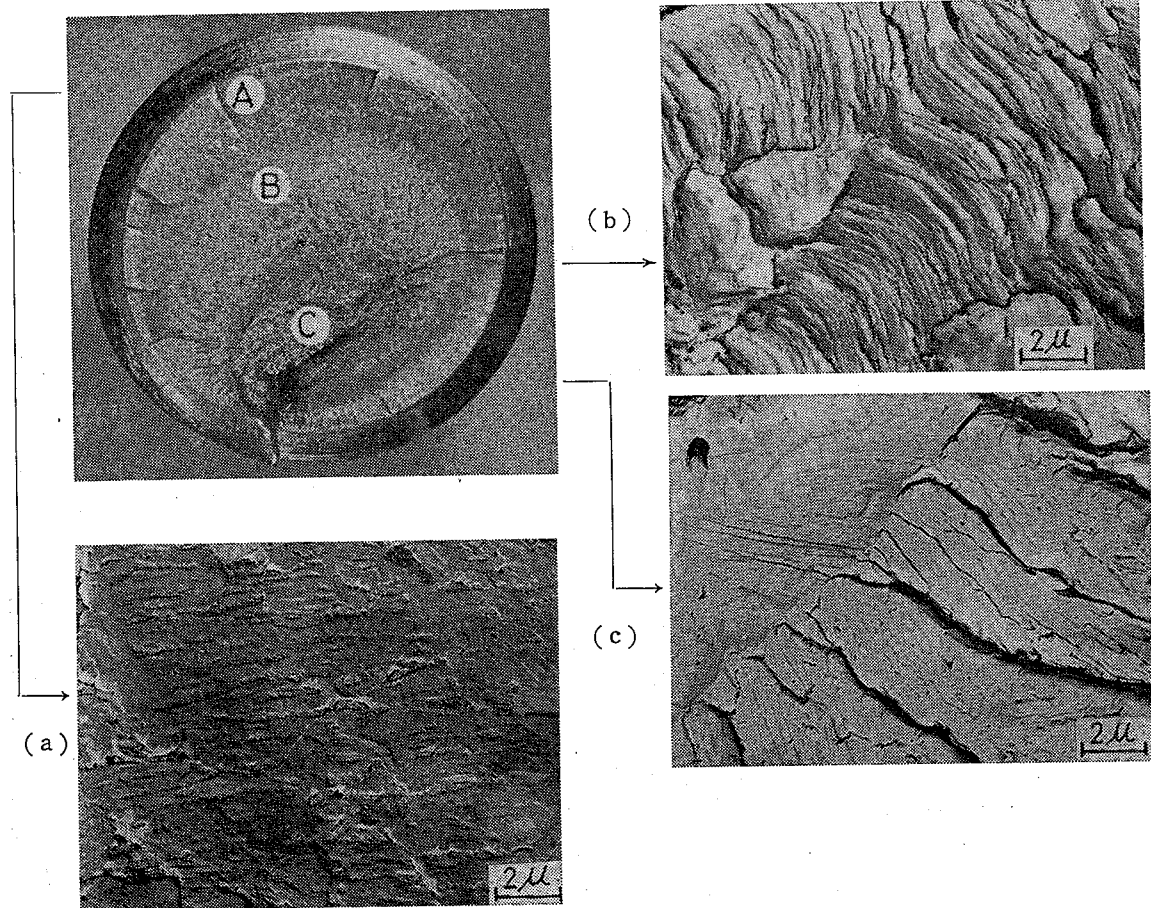
Fig. 26 Photomacrography of a fractured hook in service.

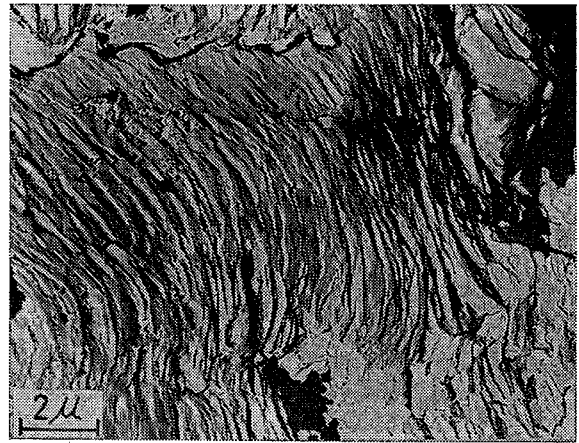
Fig. 27 Striation observed on the fracture surface of a set bolt in service.
稼働中に破壊したセットボルトの破面に観察された striation

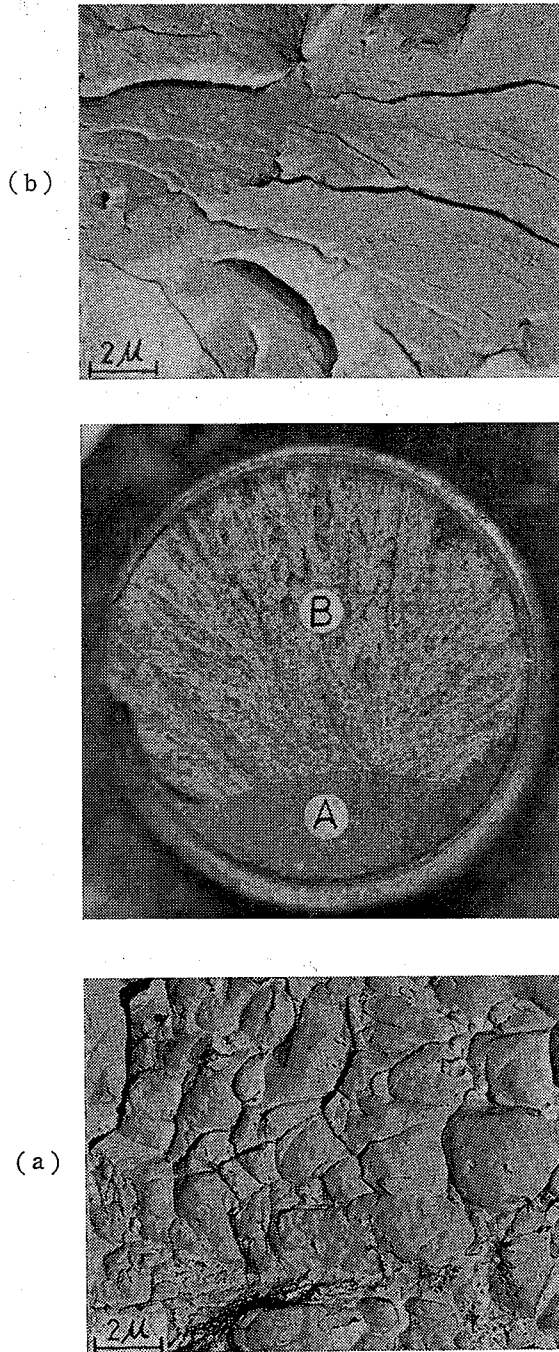
Fig. 28 Photomicrograph of a joint bolt of the crane in service failure.

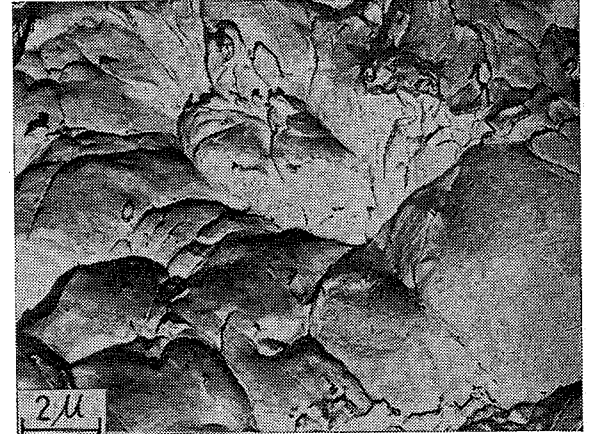
Fig. 29 Dimple pattern observed on the fracture surface under the low cycle fatigue test of a carbon steel. Ruptured after 65 cycles.
炭素鋼の低サイクル疲れ破面に観察された Dimple pattern 繰返し数 65 回

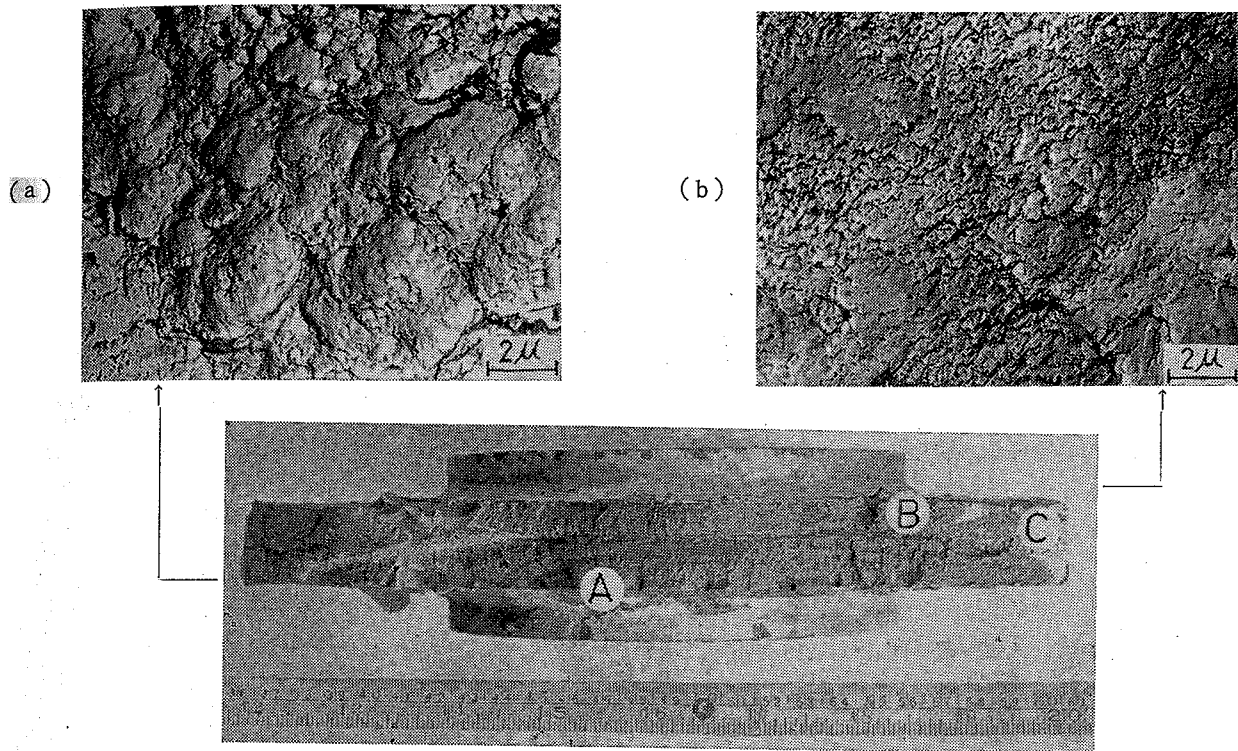
Fig. 30 Photomicrograph of a fractured joint plate of the crane in service.

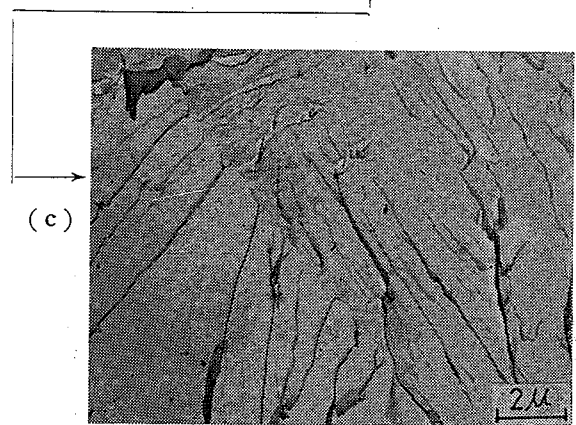
稼動中に破壊したクレーンの接合金具の破断面
 (a), (b) A部およびB部から得られた
 Dimple pattern
 (c) 最終破断したC部で観察された
 River Pattern

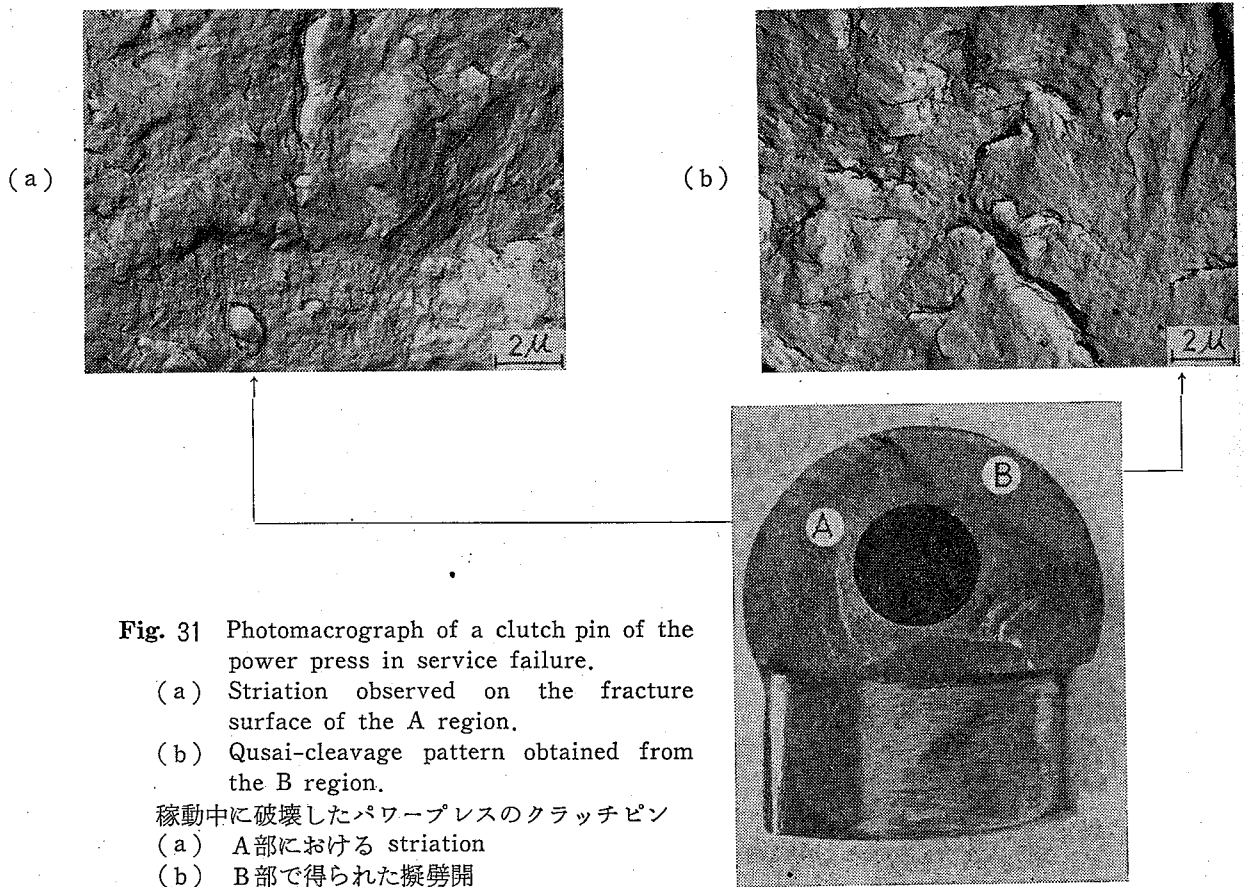
Fig. 31 Photomicrograph of a clutch pin of the power press in service failure.
