「東日本大震災における石綿に係る廃棄物及び船舶解体処理時の石綿飛散状況把握及びばく露防止対策」第1回現地調査結果について

独立行政法人 労働安全衛生総合研究所

2. 第1回現地調査について

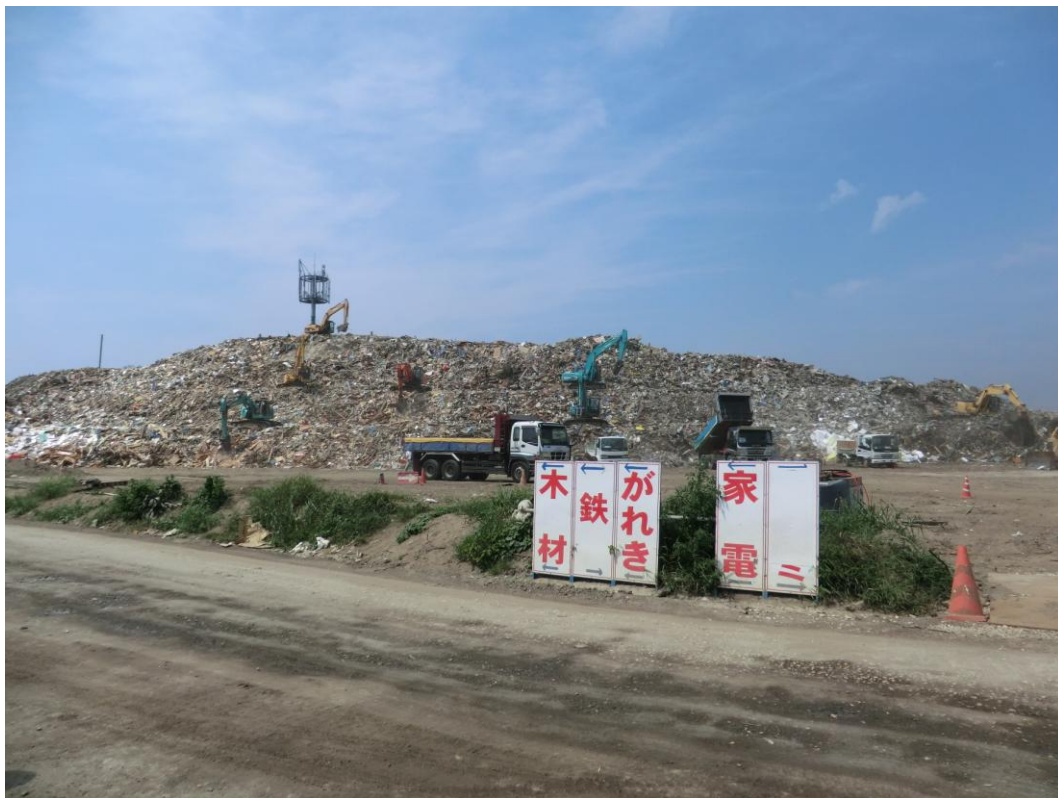
図 1 集積されたがれきの様子(がれき集積場 A・東側から)

各がれき集積場の概要は表1の通りである。集積されたがれきの外観は図1及び図2に示した通りである。がれき集積場Aでは、家電等との分別は行っていたが、大部分が混合がれきであった。図1の通り4段に積み重ねられており、高さは20m程あるということであった。がれき集積場Bでは混合がれきの他にコンクリート等建築廃材ガラを分別して集積していた。ここでは図2に示した2段に集積された建築廃材ガラを中心に測定を行った。どちらのがれき集積場内でも、粉じんの飛散防止のため車両の通り道に定期的に散水車による散水が行われていた。

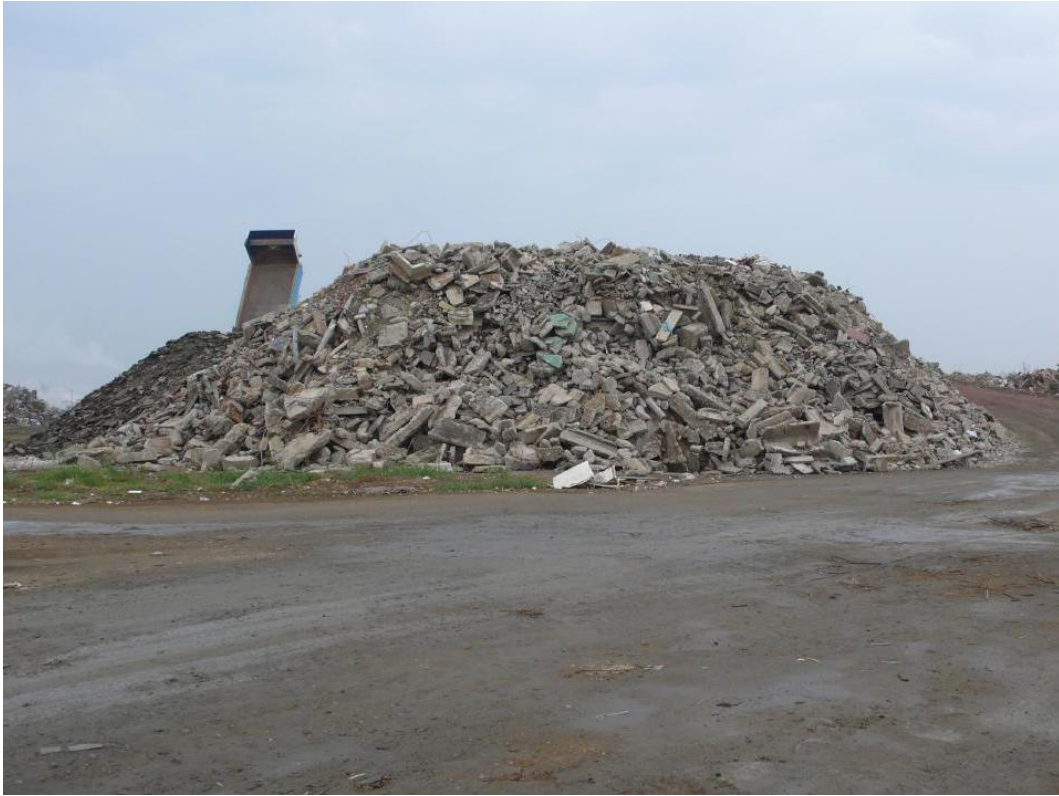
図 2 集積されたがれきの様子(がれき集積場 B・南側から)

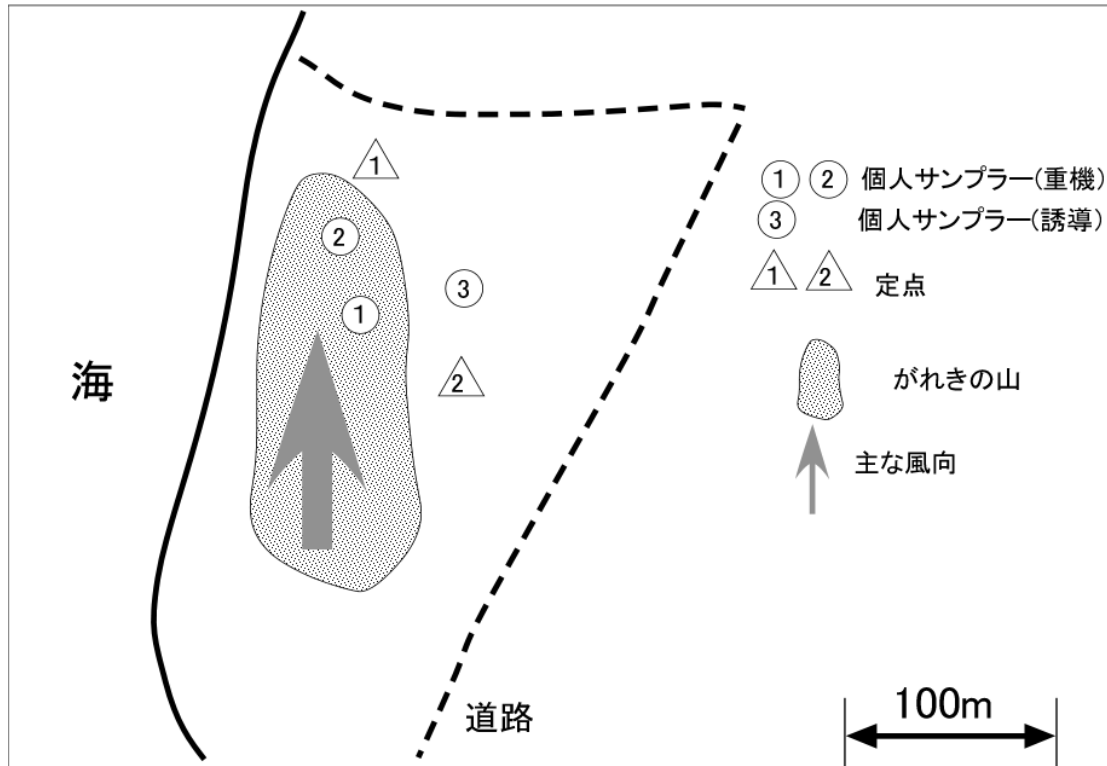
図3 各がれき集積場の概要と測定点の位置

がれき集積場A

がれき集積場B

調査方法は基本的に第 3 回東日本大震災アスベスト対策合同会議厚生労働省資料 1「東日本大震災がれき処理作業等における石綿の気中濃度モニタリングについて」に従って行い、必要に応じて追加の測定及び分析を行った。石綿のモニタリングは個人サンプラーによるモニタリング及び定点モニタリングにより行い、適宜粉じん計において粉じん相対濃度を確認した。作業は日中通して行われていたため測定時間は 90 分間としたが、粉じん濃度が高く計数に影響すると予想された測定点では 45 分間とした。集積されたがれきと測定位置との関係を図 3 に、重機による作業の様子を図 4 及び図 5 に示す。重機による作業は、がれき集積場 A ではショベルカーでがれきを積む作業、がれき集積場 B ではブルドーザーでがれきをならす作業であった。

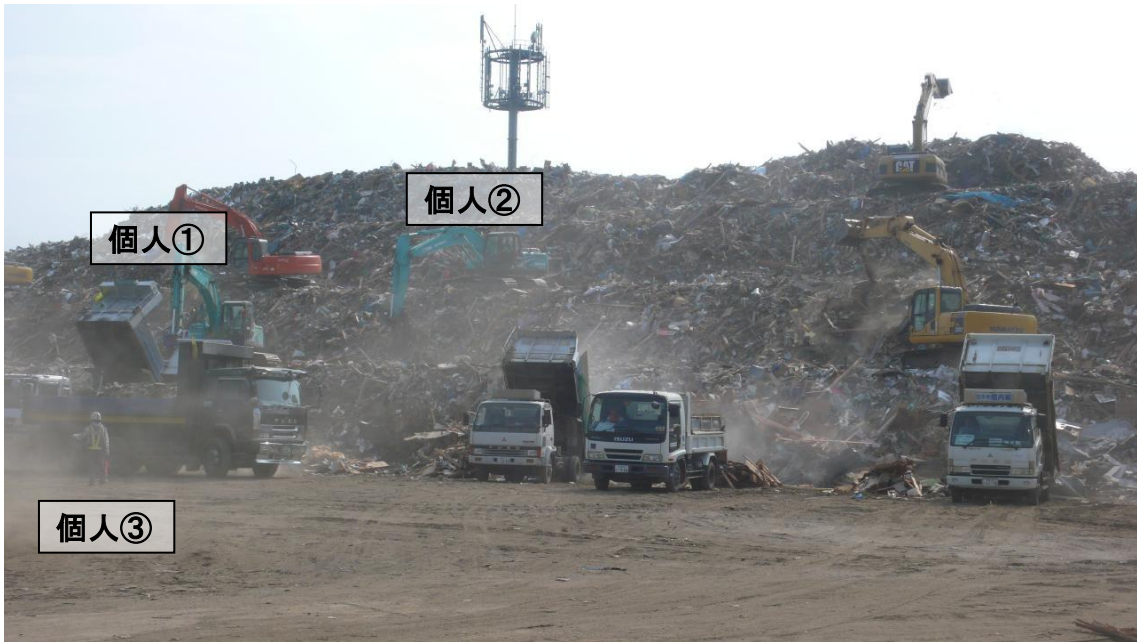
図 4 重機による作業の様子(がれき集積場 A・東側から)

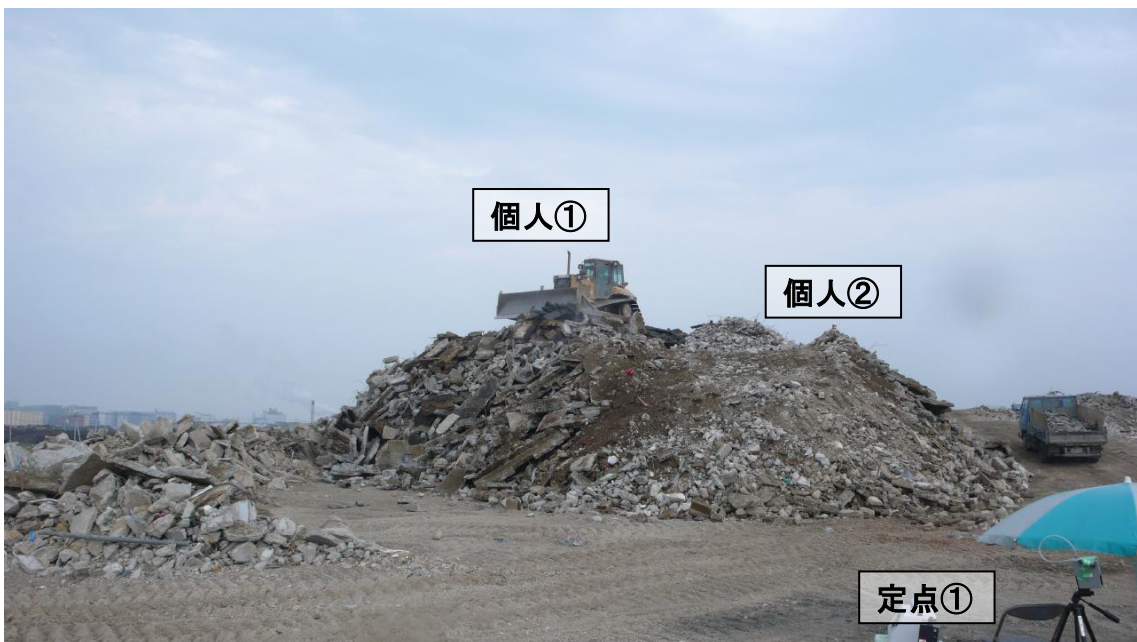
図 5 重機による作業の様子(がれき集積場 B・南側から)
