行政要請研究

東京電力福島第一安定化センター（Jビレッジ）

における呼吸用保護具のフィットネス調査報告書

平成 23 年 10 月

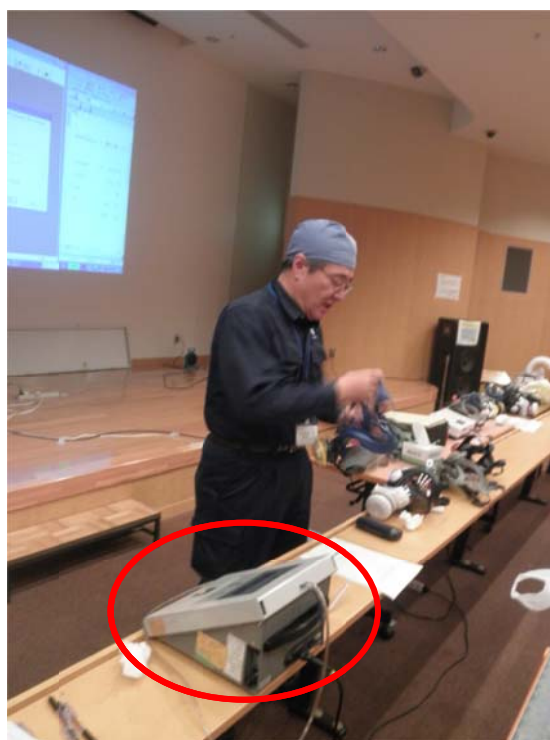
次にリアルタイム測定器（TSI 製 PORTACOUNT Model8020）を用いたデモンストレーション<sup>2)</sup>を被験者全員の前で実演し、漏れの原因や漏れの大きさについて理解を深め、漏れ防止の方法等を指導した（写真 2）。

写真2. 労働安全衛生総合研究所の職員によるデモンストレーションの様子。まず、調査の趣旨を説明し、実際にフィットネステストを実施し、動作などで変化する漏れ率の様子をリアルタイムで背後のスクリーンに映し出した。手前の丸印の機器がフィットテスター MT-03

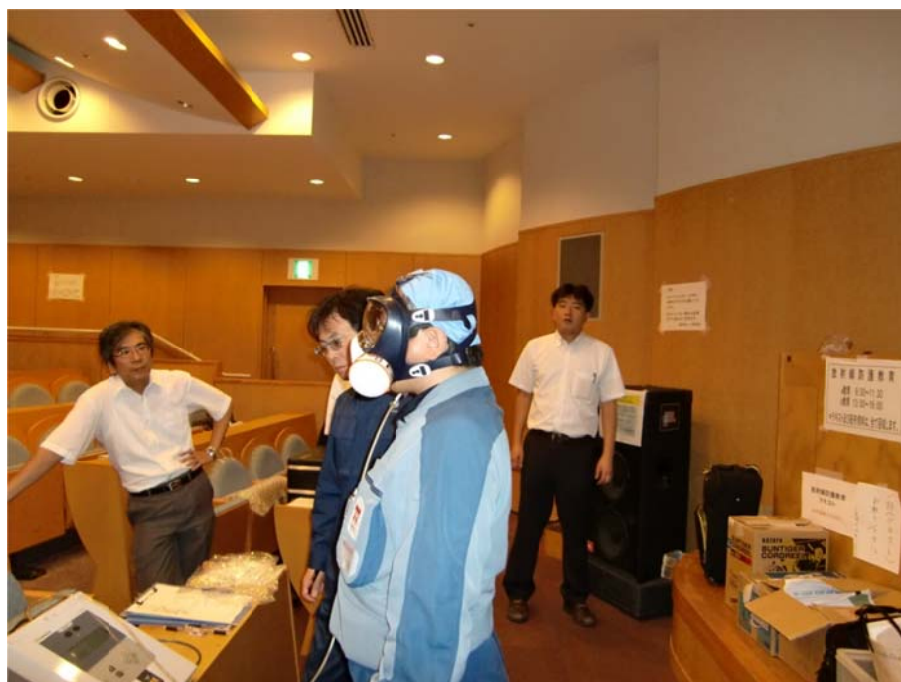
写真 4. 眼鏡着用者にシールピースを使用してもらい、漏れ率の改善状況を把握するため、再度フィットネステストを実施した。
