6. 切土掘削工事中における斜面崩壊メカニズムに関する検討

6. Physical Modelling of Slope Failure During Slope Cutting Work.

by Kazuya ITOH*, Yasuo TOYOSAWA*, Surendra B. TAMRAKAR**,
Sahaphol TIMPONG** and Noriyuki HORII*

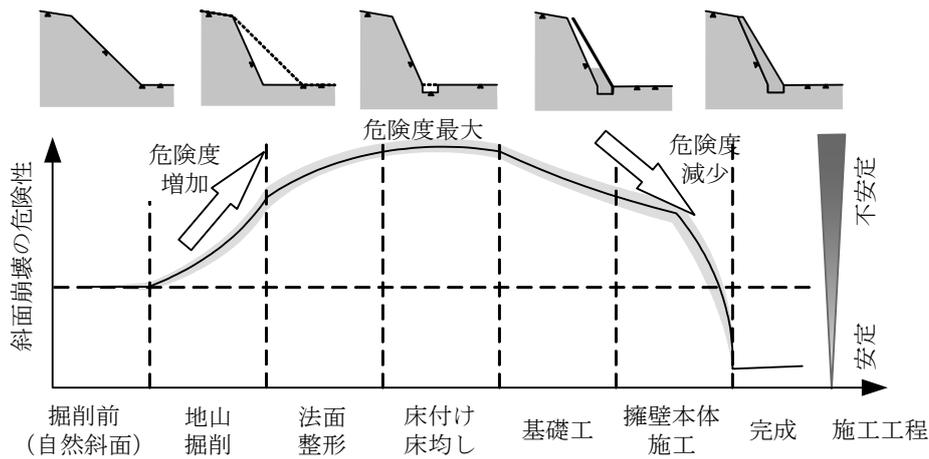
Fig. 1 Time history of slope failure risk due to slope excavation works
不安定な斜面に近接して実施される作業の例

道路拡張工事や急傾斜地対策工事では、重力式擁壁などの対策工を設置して最終的な安定性を向上させるケースが多く見られる。しかし、これらの施工中では、法面勾配を従前より一時的に急勾配とする切土掘削作業や、床付けに伴う法尻部の掘削作業などが行われている。このような行為は切土法面下部の土砂崩壊に抵抗する“押さえ”を撤去することであり、法面全体を不安定化させることになる。施工中の工程における、斜面崩壊の危険度合いの概念図をFig. 1に示す。どの箇所が崩壊箇所になるかは現場によって様々であるが、擁壁基礎部設置のための床掘り作業や床均し作業の時点において地形的には崩壊の危険性が最大となり、擁壁が完成するまで崩壊危険性が高い状態が続くことになる。そのうえ、このような掘削時の作業は狭い場所での作業が多く、ひとたび土砂崩壊が起きると避難出来ずに被災することが多い。

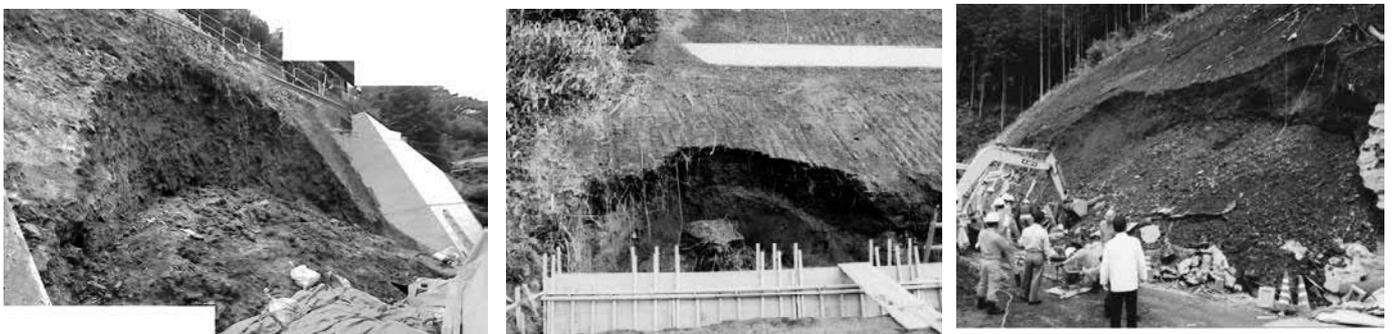
(a) 急傾斜対策工事中の災害

(b) 林道工事中の災害

(c) 道路拡張工事中の災害

Photo 1 Typical examples of slope failure.
斜面工事中の斜面崩壊の事例

建設工事中の斜面崩壊による労働災害は、斜面の掘削作業中やその後の斜面近傍での作業時に多く発生している (Photo 1)¹⁾。さらに、建設工事中の斜面崩壊は、崩壊が小規模であり、崩壊発生の前兆現象が明確に現れず、一瞬のうちに土塊が滑動することが多い。そのため、労働者が退避する時間的余裕が無く被災に至る場合が多い。しかしながら、地すべりにおける事前崩壊予測と同様に、崩壊直前には斜面に何らかの前兆現象が生じており、施工中に切土法面を動態観測することや計測施工などにより斜面崩壊の事前予測は可能であると考えられる。計測を行いながら施工する、いわゆる「情報化施工」は、現在、大規模な掘削工事現場では頻繁に行われている。しかし、本研究が行った労働災害の調査結果によれば、労働災害となる斜面崩壊の工事現場は、請負金額・工期・作業人数がいずれも小さな中小規模工事であることがわかっている²⁾。つまり、斜面崩壊による労働災害を減少するためには、経費に余裕のない中小規模工

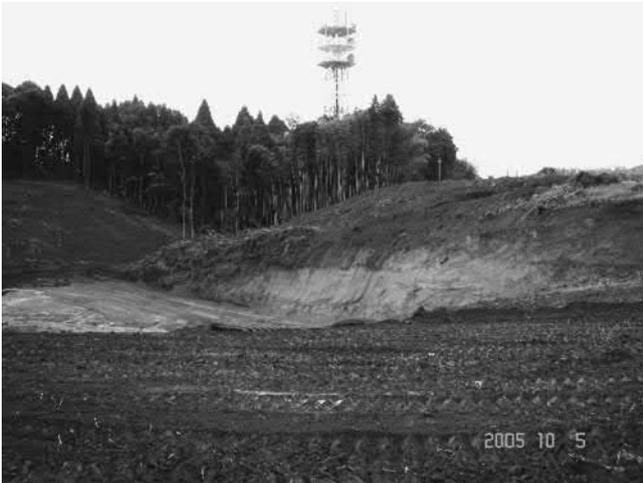
Photo 2 Field test site.
実物大実験現場

大型宅地造成地域内 (Photo 2) において、高さ5m、幅14m、斜面角度50°に切り取った地山 (関東ローム) を本体構造とし (Photo 3)、腹付盛土形式で、高さ5m、勾配45°の試験盛土を作製した。使用した試料は、現地発生土である関東ロームと成田砂である。試験盛土は、1層あたり撒きだし厚さ0.6m、敷き均し厚さ0.5mとして試料を投入し (Photo 4)、初期勾配1:1.5 (約33°) となるように盛土を築造した。ここで、締め固めに使用した転圧機械は、湿地用ブルドーザー (重量約7ton、接地圧25.5kPa, Photo 5) である。密な地盤を作製する際には転圧回数を5回、緩い地盤を作製する際には転圧を実施しなかった。本実験では2種類の盛土材料を2種類の硬さにて築造して

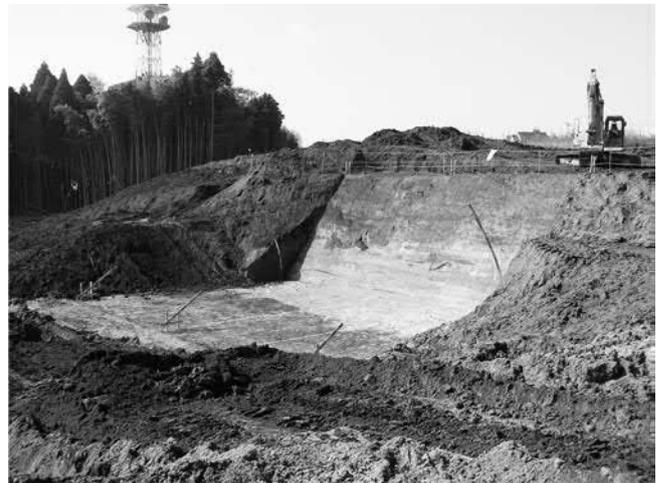
Photo 3 Cutting slope.
地山の切土掘削完了後

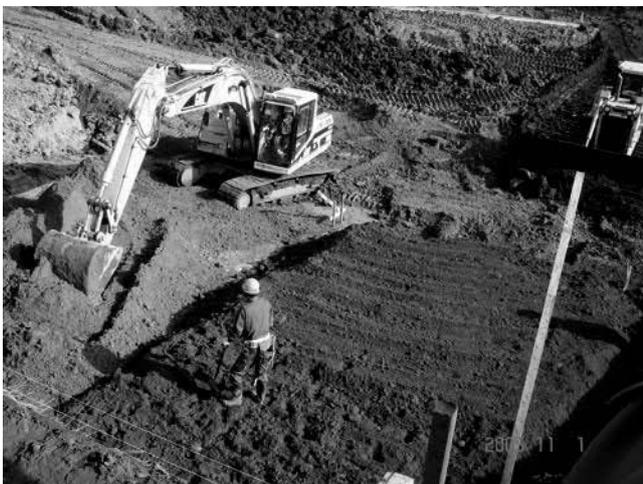
Photo 4 Spreading soils.
地山の試料の投入・均し
左: 成田砂, 右: 関東ローム

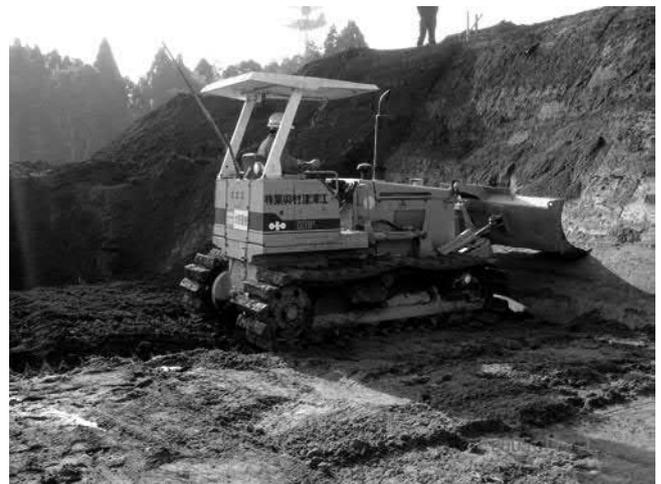
Photo 5 Bulldozer using roller compaction.
転圧に利用した湿地用ブルドーザー

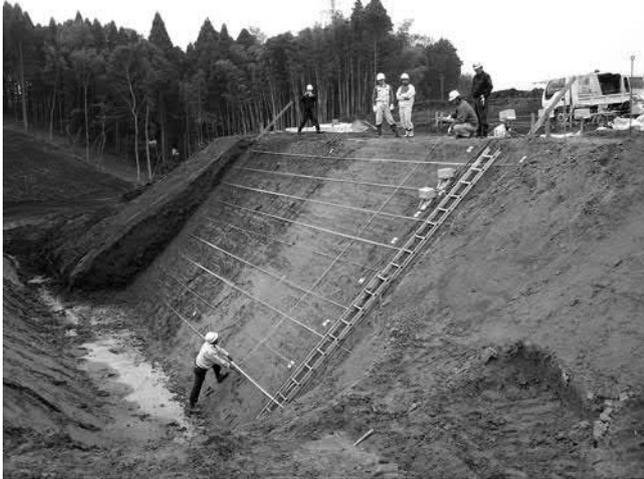
Photo 6 Finished test field.
完成された試験盛土

おり、それぞれの幅は3.5mである。その後、試験盛土の斜面勾配を45°となるように切り取り、斜面高さ5m、勾配45°となる試験盛土を完成させた (Photo 6)。

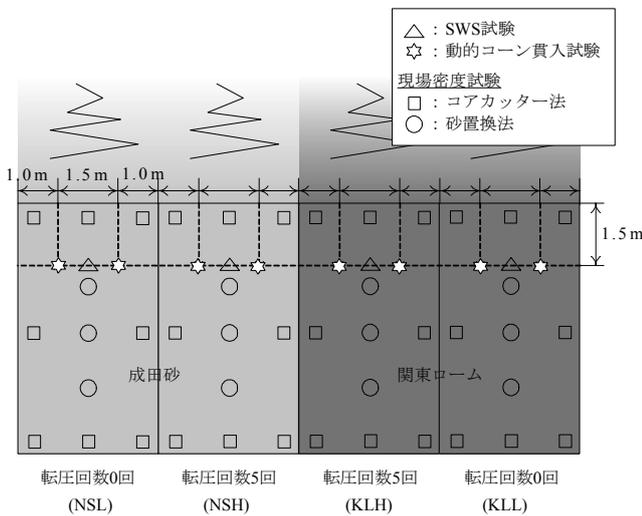
Fig. 2 Positions of field tests.
現場密度試験・原位置試験実施箇所

築造した試験盛土の地盤特性を把握するため、実験前に砂置換法とコアカッター法による現場密度試験⁴⁾および含水比測定と、試験盛土の深さ方向の強度分布を確認するためにスウェーデン式サウンディング試験 (以下、SWS試験)⁵⁾と簡易動的コーン貫入試験⁶⁾を行った。それぞれの実施箇所をFig. 2に示す。Table 1は実験ケースを盛土の物理特性とともに示したものである。Fig. 3は全箇所での含水比と密度の関係を示したものである。成田砂は、含水比が同じでも試料により密度に若干のバラつきが見られる。しかし、転圧を行った方が密度が大

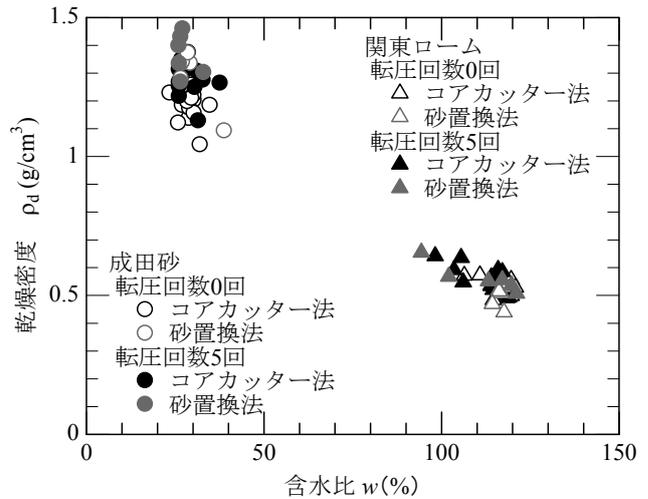
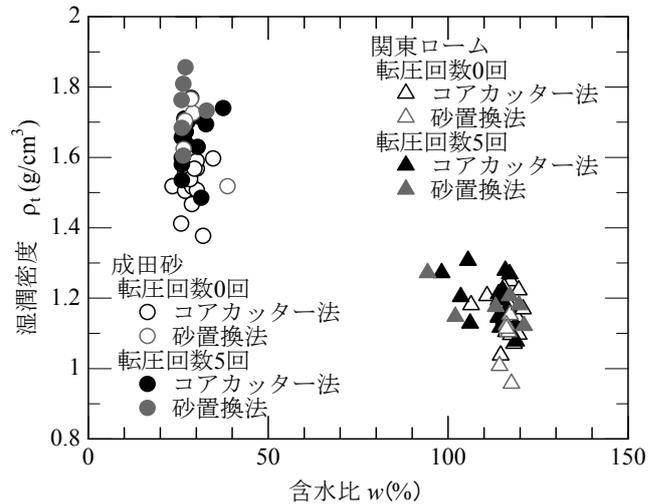
(a) 含水比と乾燥密度の関係

(b) 含水比と湿潤密度の関係

Fig. 3 Relationship between water content and density
全箇所における含水比と密度の関係

きくなる傾向は明確である。SWS試験から得られた換算N値の深度分布をFig. 4に、簡易動的コーン貫入試験から得られた換算N値の深度分布をFig. 5にそれぞれの

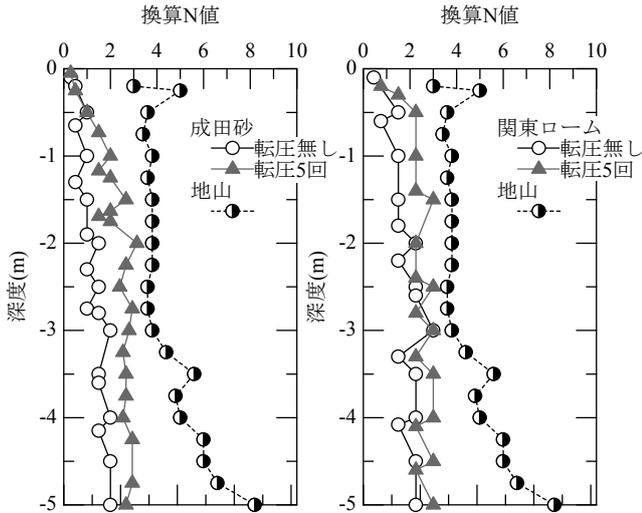
Fig. 4 Converted N value vs. depth in SWS test.
SWS試験での換算N値～深度関係

Figs. 4~5を見ると同じ試料の場合、SWS試験のほうが換算N値の値が大きくなる傾向が見られるが、試料ごとの相対的な傾向はどちらの試験も同じようである。すなわち、成田砂、関東ロームともに、転圧を行った地盤の方が大きな強度を発現しており、特に成田砂では深度方向に強度が増加する砂地盤の特性を示していることが分かる。

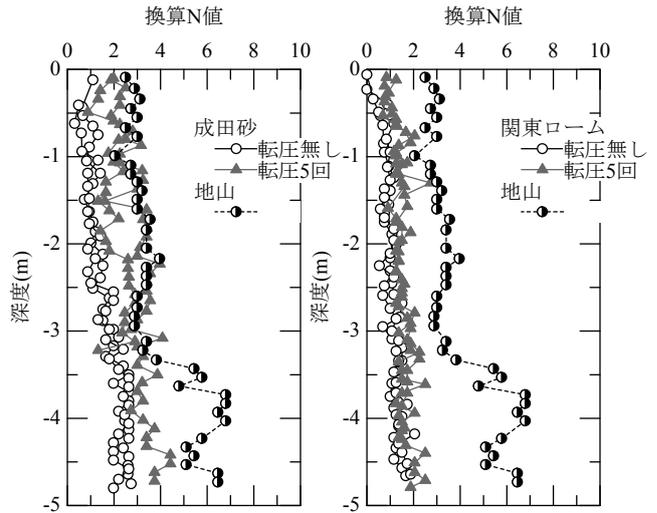
Fig. 5 Converted N value vs. depth in portable dynamic cone penetration test.
簡易動的コーン貫入試験での換算N値～深度関係

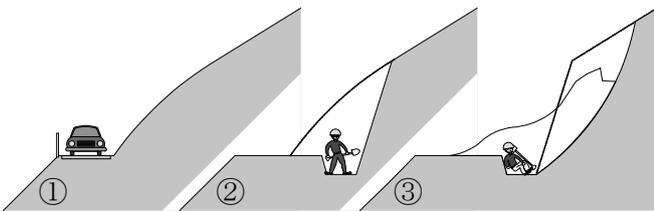
Fig. 6 Outline of labor accidents during slope cutting work.
道路拡張工事の際に発生する労働災害事例の概念図
(①従前, ②重力式擁壁を設置するための床掘り作業, ③斜面崩壊による被災)

築造した試験盛土を崩壊させるために、本実験では法尻部の掘削にて斜面を不安定化させた。これは、斜面崩壊による労働災害が、道路拡張工事や急傾斜地対策工事において、重力壁などの対策工の施工中に法面を急勾配に掘削することや、床付け作業による法尻部の掘削中に多く発生していることから、これらを簡単にモデル化したものである (Fig. 6)。斜面の切取りは、バックホーを用いて行った。掘削方法は、1回の切取り高さが約0.5m毎とし、1回の掘削終了後、約5分間放置し、これを崩壊するまで最大で7回 (高さ約3.5m、設置されている計測器の都合による) 行った (Photo 7)。なお、掘削幅は

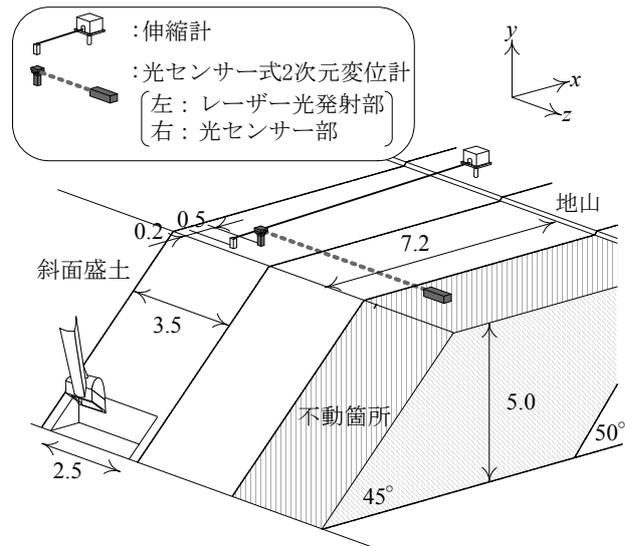
Fig. 7 Position of measurement sensors.
計測器設置位置

計測項目として、法肩部の変形をワイヤー式伸縮計(以下、伸縮計)と光センサー式2次元変位計⁹⁾によって計測した。これらの設置位置は、伸縮計の移動杭が、光センサー式2次元変位計よりも約0.5m斜面側に設置されている (Fig. 7)。また、光センサー式2次元変位計は、伸縮計と同じようにレーザー光もしくは光センサーのどちらかが不動域に設置されていなければならない。そこで、今回の実験では移動する(崩壊する)斜面盛土にレーザー光発射部を、不動域に光センサー部を設置した。この不動域は、崩壊実験を行う盛土の隣に築造した強固な盛土であり、変形が無いことを確認している。以降の計測器の座標系については、Fig. 7に示された座標系に従って記述する。なお、本報では詳細を述べないが、法面および法面天端の傾きについて高精度傾斜計を、法面の微小変形についてスクリー貫入型表層ひずみ計をそれぞれ設置している (Photo 8)。これらの結果については文献^{10) -11)}に譲る。

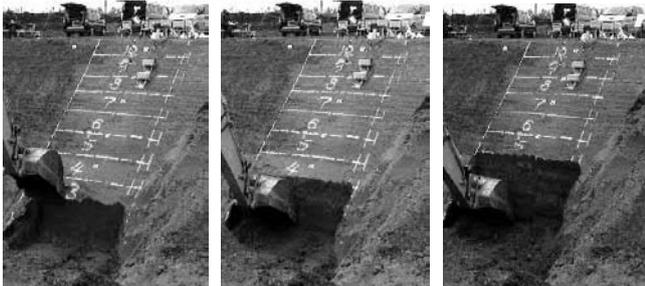
Photo 7 Slope cutting.
斜面の切取り
(7段階まで段階的に掘削)

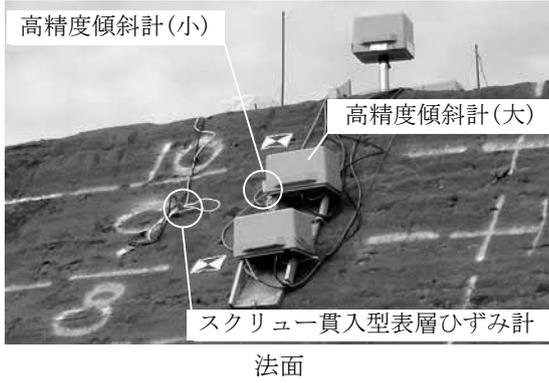
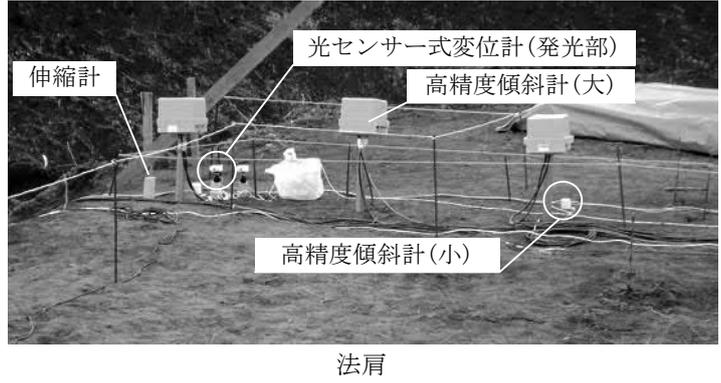
Photo 8 Measurement sensors conditions.
計測器設置状況

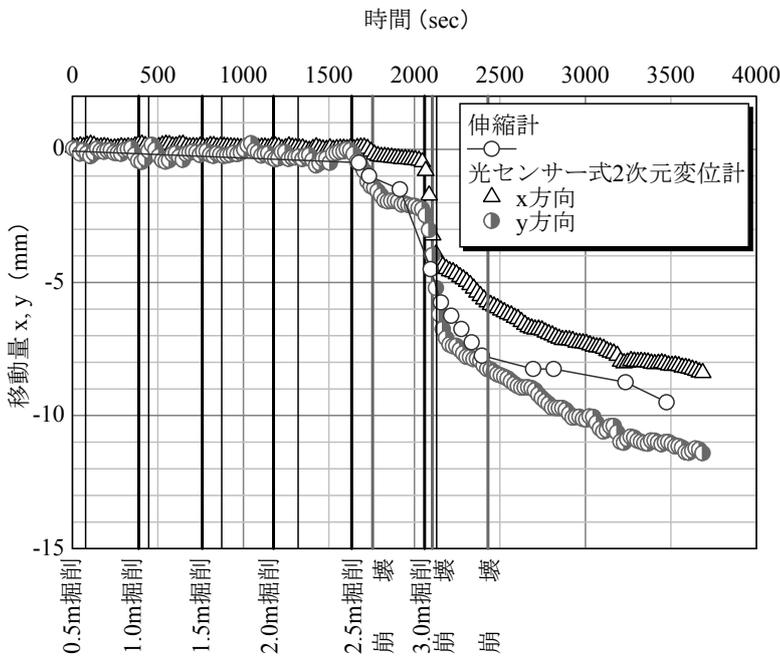
(a) 伸縮計と光センサー式2次元変位計の時刻歴

(b) 法面内の部分崩壊

(c) 側面を含んだ崩壊

(d) 3回目の崩壊

Fig. 8 Time history of wire sensor and 2D displacement sensor and typical situations of slope failure (Case F1).
伸縮計と光センサー式2次元変位計の経時変化と崩壊状況 (成田砂地盤・転圧無し)

4ケースの伸縮計と光センサー式2次元変位計の経時変化を、掘削ステップおよびそれぞれの代表的な崩壊写真とともにFigs. 8~11に示す。まず、Fig. 8はケースF1 (成田砂地盤・転圧無し)における変形の経時変化と崩壊状況を示したものである。切り取り高さ2.5m掘削中から徐々に変形し、伸縮計と光センサー式2次元変位計のy方向成分が約2mm移動した掘削終了直後に、斜面内で部分的な崩壊が生じた (Fig. 8 (b))。その後、さらに切り取り高さ3.0mまで掘削を行ったところ、x方向成分も移動し、掘削途中に側面を含んだ崩壊が生じた (Fig. 8 (c))。そのため、掘削を一時中断し、経過を観察していたところ、2回目の崩壊で残されていた箇所から3回目の崩壊が生じた (Fig. 8(d))。この際、伸縮計、光センサー式2次元変位計ともに変化は見られなかった。

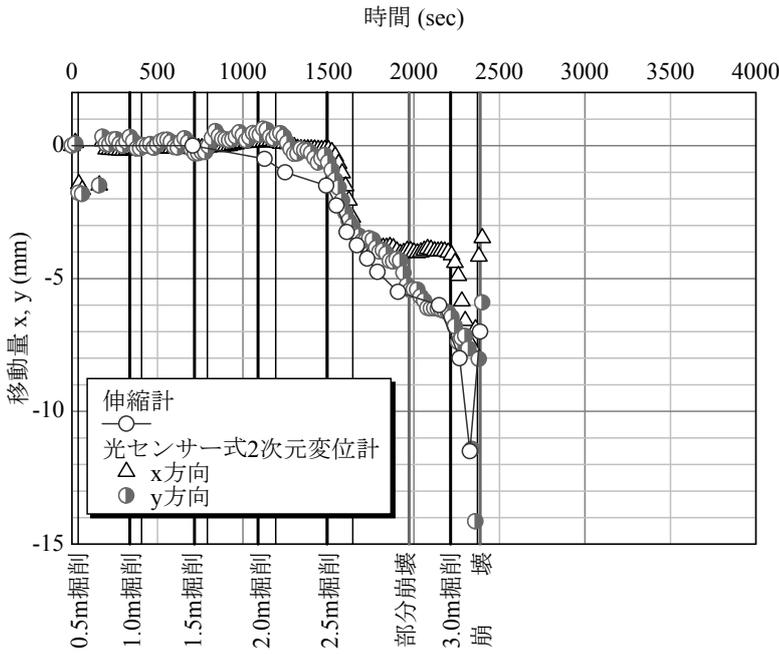
(a) 伸縮計と光センサー式 2次元変位計の時刻歴

(b) 法面内の部分崩壊

(c) 完全崩壊

Fig. 9 Time history of wire sensor and 2D displacement sensor and typical situations of slope failure (Case F2).
伸縮計と光センサー式2次元変位計の経時変化と崩壊状況 (成田砂地盤・転圧無し)

では、切り取り高さ2.5m掘削中にx方向成分・y方向成分が約3mmの変形を示し、放置時間中にx方向成分が約1mm、y方向成分が約2mmの変形を生じた後、法面内から部分的な崩壊が生じた (Fig. 9 (b))。さらに3.0mまで掘削を行ったところ、掘削終了直後に天端を含めた大規模な崩壊が生じた (Fig. 9 (c))。

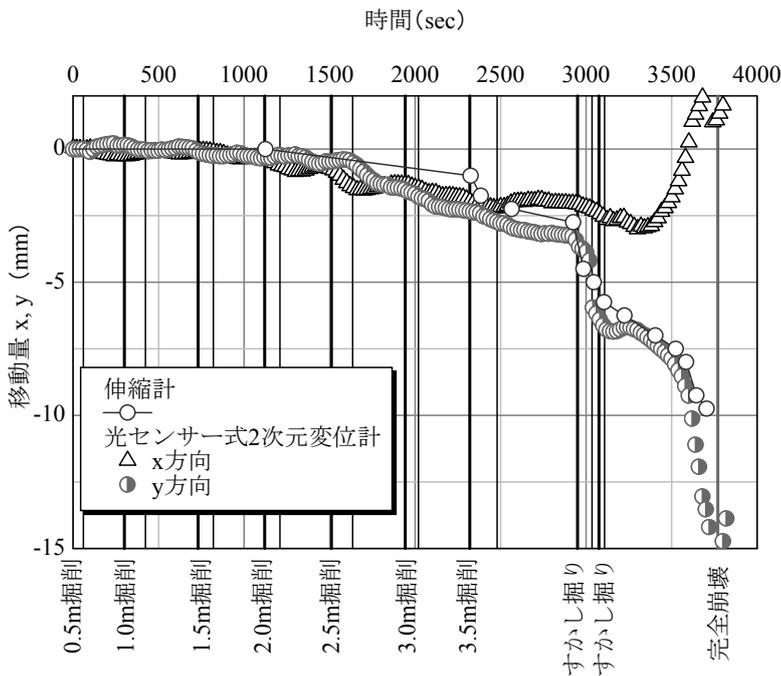
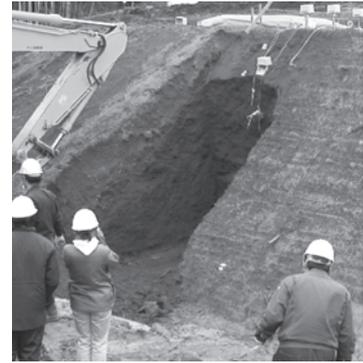
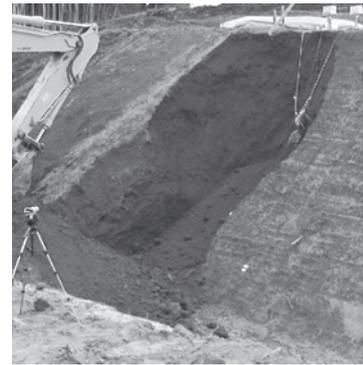
(a) 伸縮計と光センサー式 2 次元変位計の時刻歴

(b) 崩壊せず

(c) すかし掘りによる完全崩壊

Fig. 10 Time history of wire sensor and 2D displacement sensor and typical situations of slope failure (Case F3). 伸縮計と光センサー式2次元変位計の経時変化と崩壊状況 (関東ローム・転圧無し)

ケースF3 (関東ローム地盤・転圧無し) における変形の経時変化と崩壊状況を Fig. 10 に示す。このケースでは、通常の掘削段階である3.5mまで掘削を行っても崩壊に至らなかった (Fig. 10 (b))。また、変形量もx方向・y方向成分ともに2.5mm程度であり、伸縮計と同様の挙動を示していた。その後、掘削下段を掘削してオーバーハング状態にする“すかし掘り”を行ったところ、伸縮計と光センサー式2次元変位計のy方向成分がさらに約10mm移動して、奥園が斜面崩壊の形状をまとめた崩落型¹²⁾と似た崩壊を示した (Fig. 10 (c))。

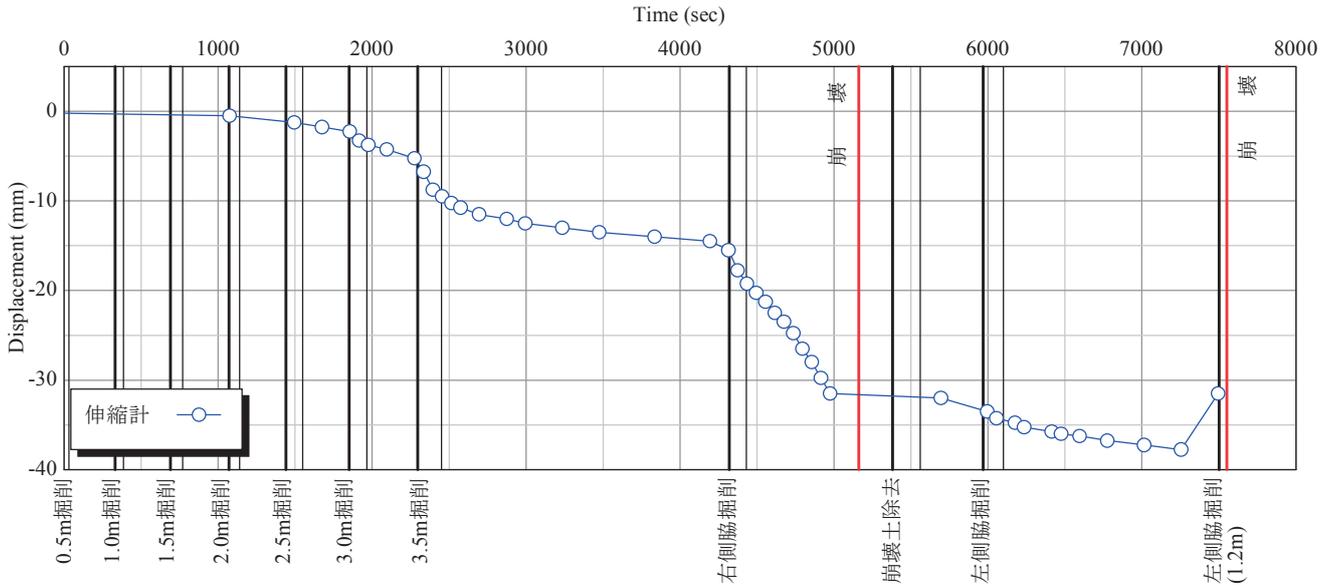
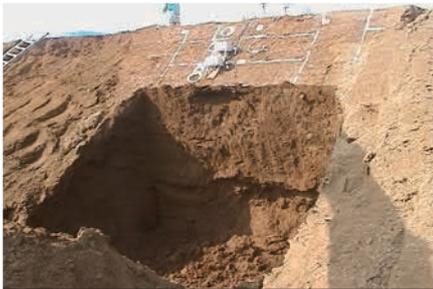
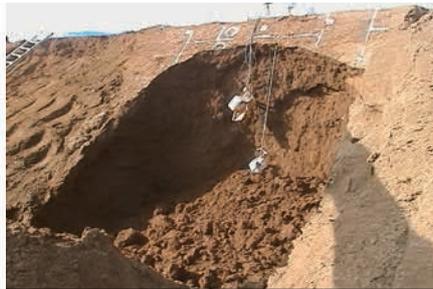
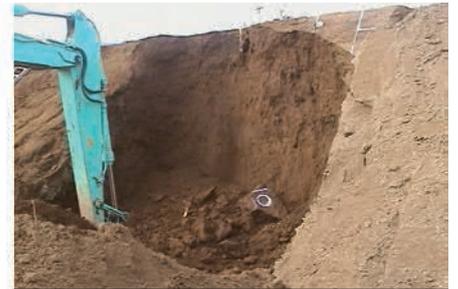
(a) 伸縮計の時刻歴

(b) 掘削面下部の肌落ち

(c) 斜面内崩壊

(d) 崩壊

Fig. 11 Time history of wire sensor and typical situations of slope failure (Case F4).
伸縮計の経時変化と崩壊状況 (関東ローム・転圧5回)

最後に、ケースF4 (関東ローム地盤・転圧5回) における変形の経時変化と崩壊状況を Fig. 11 に示す。他のケースで崩壊した変位量が2~10mm程度であったが、通常の掘削段階である3.5mまで掘削を行った後、約30分間放置したが崩壊には至らなかった (Fig. 11 (b))。そこで、掘削幅を広げることで不安定化させて崩壊させることとした。まず、右側脇を掘削すると変形量は急激に増大し、法面内にて崩壊に至った (Fig. 11 (c))。その後、さらに

崩壊土砂を除去して左側脇を掘削すると法肩を含んだ崩壊に至った (Fig. 11 (d))。

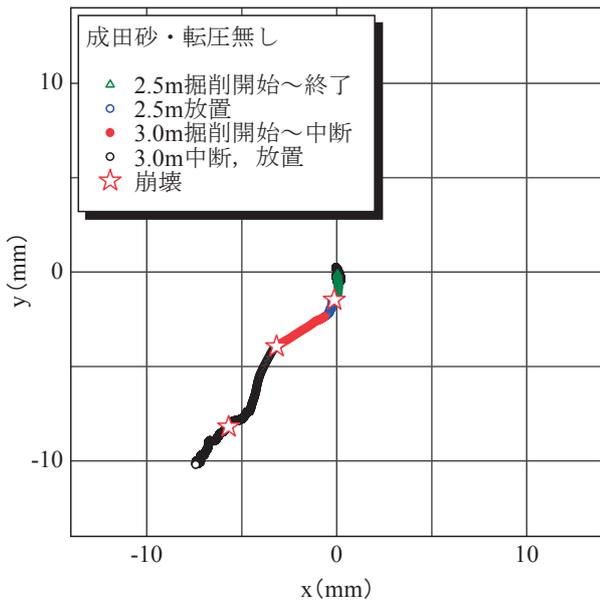
Fig. 12 Deformation of x and y directions (Case F1).
崩壊までの変形挙動(成田砂地盤・転圧無し)

横軸にx方向変位、縦軸にy方向変位をとり、それぞれの地盤における崩壊に至るまでの軌跡を示し、その特徴を把握する。x方向成分とy方向成分の関係を Figs. 12~14 に示す。地盤材料が成田砂の場合 (Figs. 12~13)、掘削段階の違いがあるが、初めに起こる法面内の崩壊直前に“x方向成分は移動せず、y方向成分のみ移動する”

という挙動を示している。その後の崩壊についても、y方向成分の変形が卓越している傾向が見られる。一方、地盤材料が関東ロームの場合 (Fig. 14)、2.5m掘削段階まではx方向成分・y方向成分ともに微小ながら移動しているが、切り取り高さ2.5m掘削から、掘削中ではx方向成分が移動し、掘削終了～放置中ではy方向成分が移動するというような傾向を示した。

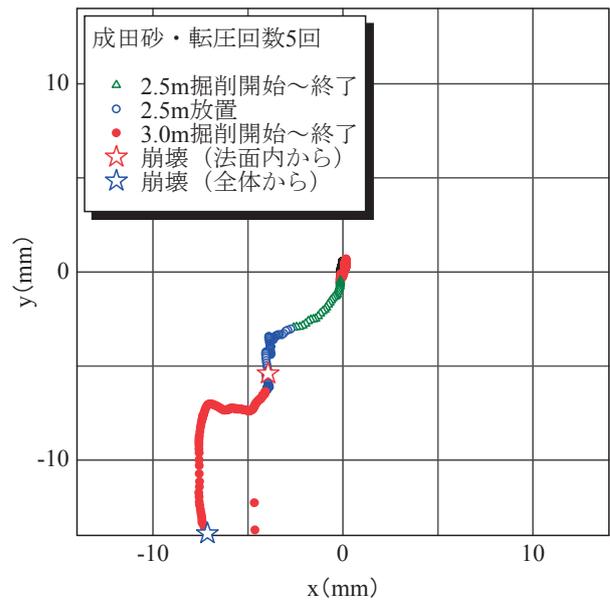
Fig. 13 Deformation of x and y directions (Case F2).
崩壊までの変形挙動成田砂地盤・転圧回数5回)

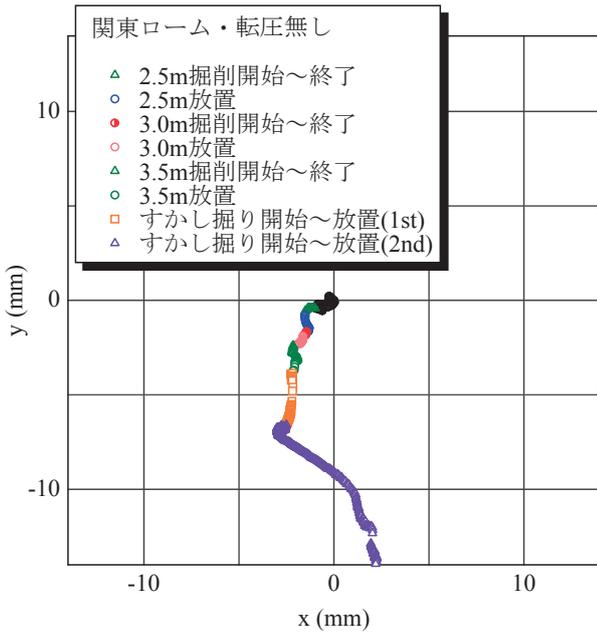
Fig. 14 Deformation of x and y directions (Case F3).
崩壊までの変形挙動(関東ローム地盤・転圧無し)

なお、その後のすかし掘り段階では、法面下部を掘削したため、鉛直成分の移動が卓越し、最終的にはy方向成分の変形以外にx方向成分がマイナス方向に移動してから崩壊に至った。今回、計測箇所が各ケース1カ所であったため、斜面全体の挙動を把握するには至らなかったが、崩壊直前には地盤材料や強度に応じて何らかの特徴的な変形が発生していることを確認することができた。

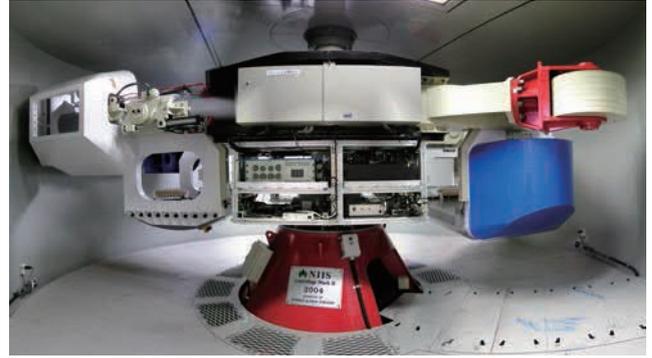
Photo 9 NIIS Mark-II Centrifuge.
遠心模型実験装置
(独)労働安全衛生総合研究所所有

実験は、独立行政法人労働安全衛生総合研究所所有の遠心模型実験装置 (NIIS Mark-II Centrifuge, Photo 9) を使用した。遠心模型実験装置の詳細は文献¹⁷⁾に詳しい。使用した実験土槽は幅450mm×高さ270mm×奥行き200mmのアルミ製土槽であり、土槽の側面は強化

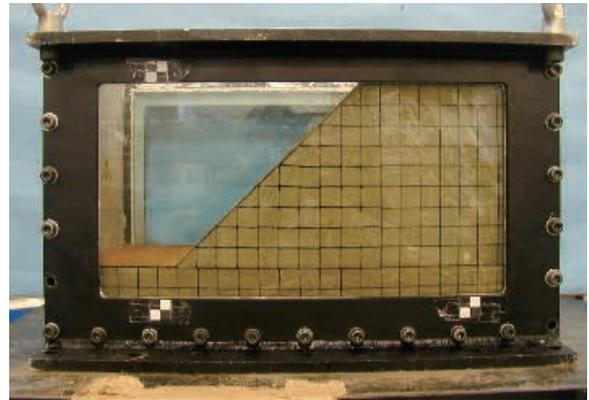
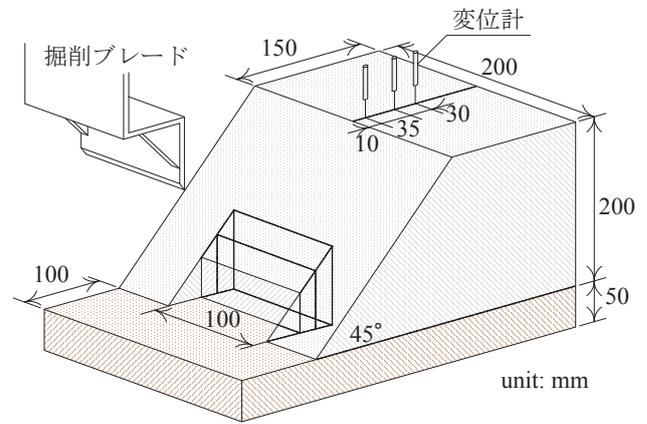
Fig. 15 Model container and shape of model slope.
実験の土槽 (3次元掘削実験)

ガラス面により内部の様子を観察できる。模型地盤は実物大実験の形状を1/25に縮尺して作成した (Fig. 15)。試料は、実物大実験終了後に崩壊現場から採取した関東ロームと成田砂である。本実験ではこれらの試料について、最大粒径が2.0mmとなるように粒度調整したものを使用した。この試料をTable 1に示された含水比と湿潤密度となるように締めめ圧力を調整後、1層20mmの地盤を10層に分けて圧縮し、高さ200mm、斜面角度45°の模型地盤を作製した。なお、実物大実験では腹付け盛土方式 (Fig. 7参照) であったが、遠心模型実験では実験土槽や実験準備の都合上、同じ試料で作製した。また、斜面の底盤部分については、地山を想定して高圧力で締

全ての実験は、遠心加速度25Gの一定加速度場で行った。実験ケースをTable 2に示す。まず、2次元的な掘削方法 (Fig. 16 (a)) にて実物大実験を再現するケースを4ケース行った (ケースC1~C4)。しかし、崩壊形状や変形量が必ずしも実物大実験と整合する結果とはならなかった。そこで、ケースC5~C6は掘削幅を実物大実験と同一条件とすることで、3次元的 (Fig. 16 (b)) な掘削方法とした。なお、掘削には遠心場掘削装置 (Photo 10) を用い、1回の切取り高さを実物大実験と等しくなるように20mm (実地盤換算で0.5m) とし、掘削が完了した段階で約2分間放置した。これを崩壊するまで繰り返し、切取り高さ約160mm (実地盤換算で4.0m) まで掘削を行った。なお、変化が見られる場合は、その挙動が平衡となるまで観察した。計測項目としては、法面天端のFig. 15に示す位置に接触型変位計を設置して、沈下量を計測した。なお、幾つかの実験について、表層ひずみ計により表面のひずみを計測しているが、この結果

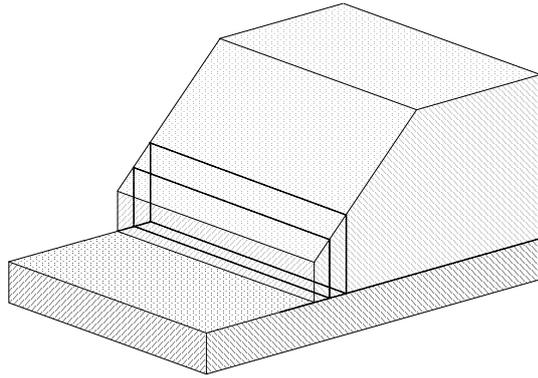
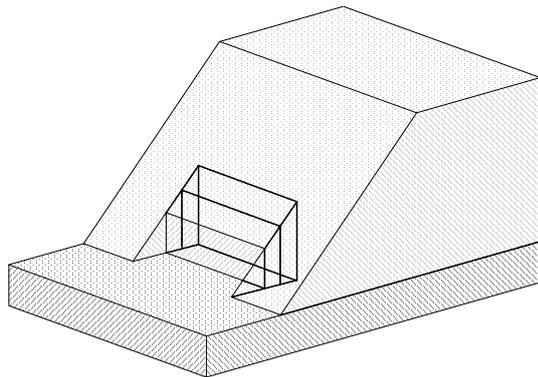
(a) 2次元的な掘削方法

(b) 3次元的な掘削方法

Fig. 16 Excavating pattern.
掘削方法

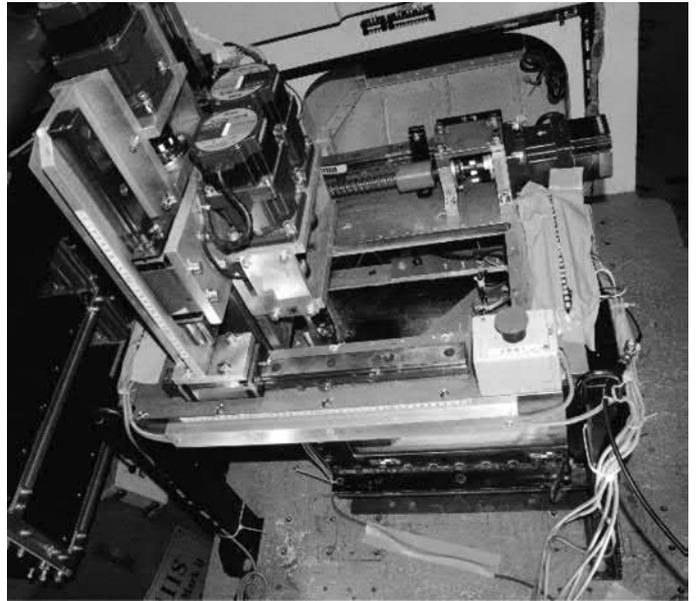
Photo 10 In-flight excavator.
遠心場掘削装置

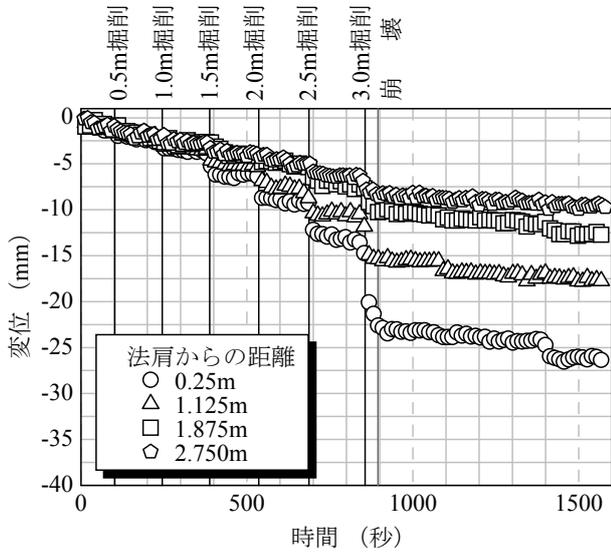
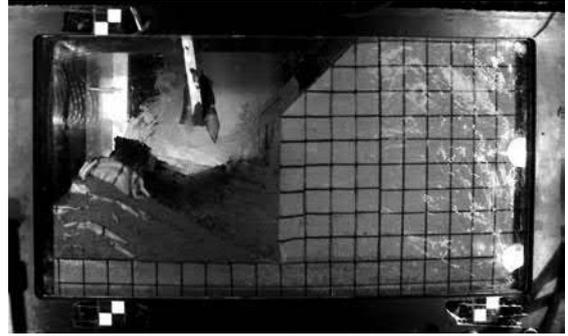
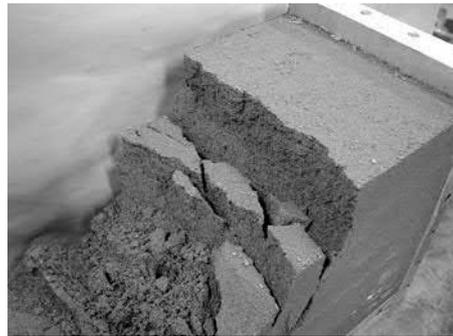
(a) 変位計の時刻歴

(b) 崩壊状況

(c) 実験終了後の状況

Fig. 17 Time history of displacement transducer and typical situations of slope failure (Case C1). 変位計の経時変化と崩壊状況(ケースC1)

まず、ケースC1 (成田砂・緩) における変形の経時変化と崩壊状況をFig. 17に示す。切取り高さ0.5m掘削中から法肩に近い箇所から大きく沈下し、切取り高さ3.0m掘削から約40秒後に法面内において2次元的な形状にて崩壊が生じた (Fig. 17 (b))。なお、摩擦低減のために側

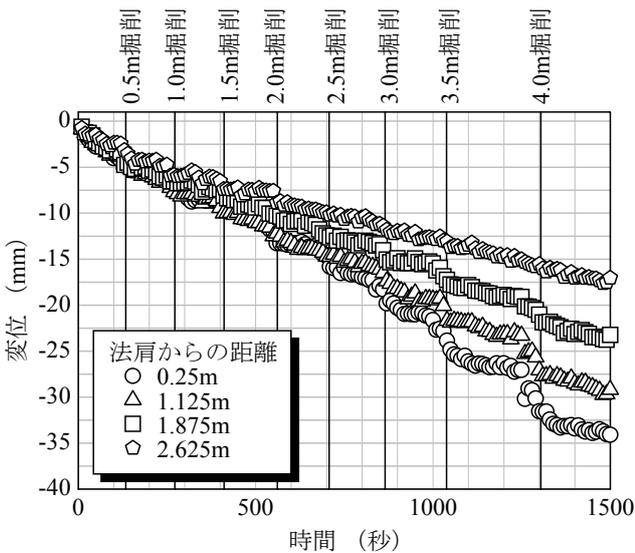
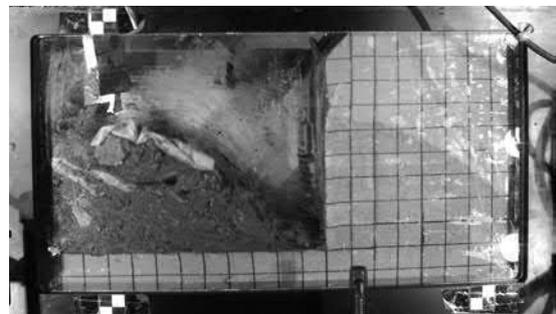
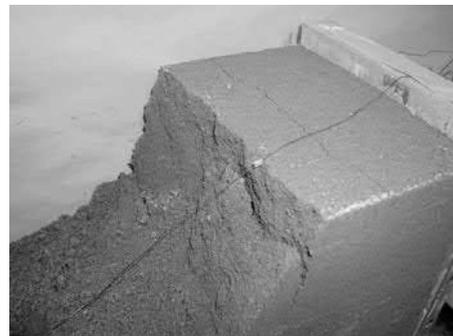
(a) 変位計の時刻歴

(b) 崩壊状況

(c) 実験終了後の状況

Fig. 18 Time history of displacement transducer and typical situations of slope failure (Case C2). 変位計の経時変化と崩壊状況(ケースC2)

次に、ケースC2(成田砂・密)における変形の経時変化と崩壊状況をFig. 18に示す。このケースでは、切取り高さ2.0m掘削中に法肩に近い箇所から変形を示した

が、最終的に切取り高さ4.0m掘削を行っても崩壊は発生しなかった(Fig. 18 (b))。

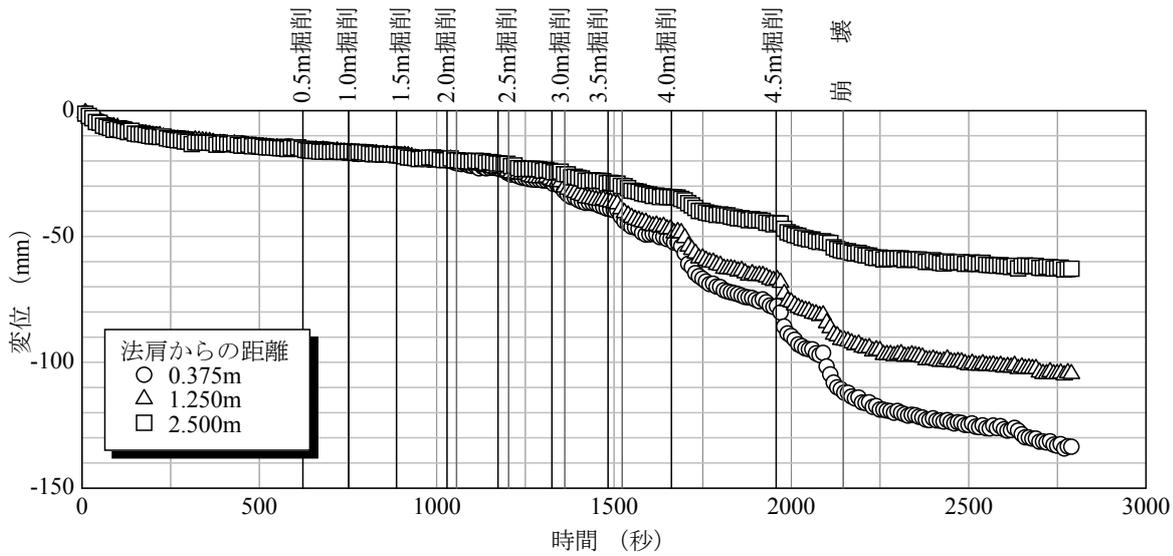
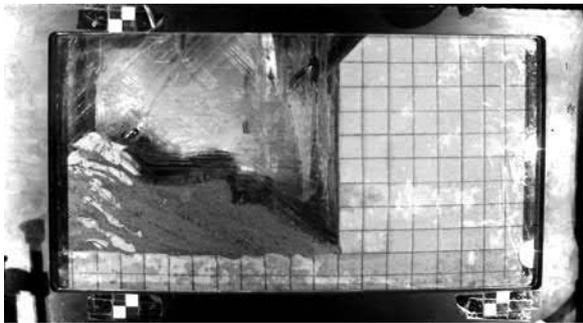
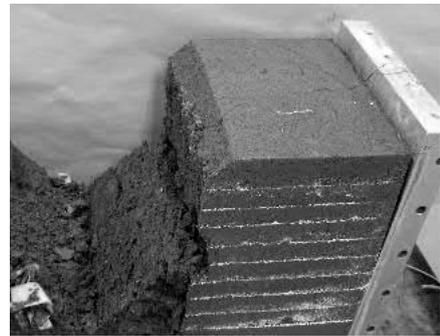
(a) 変位計の時刻歴

(b) 崩壊状況

(c) 実験終了後の崩壊形状

Fig. 19 Time history of displacement transducer and typical situations of slope failure (Case C3).
変位計の経時変化と崩壊状況 (ケースC3)

ケースC3(関東ローム・緩)における変形の経時変化と崩壊状況をFig. 19に示す。切取り高さ2.0mから掘削の度に小規模な崩壊を繰り返した。また、切取り高さ2.5m掘削中から徐々に変形が見られるようになり、各掘削段階で法肩に近接した箇所ほど大きな変形を示した。最終的に切取り高さ4.5mまで掘削を行い、掘削から130秒後からその沈下速度が変化し、70秒後に掘削面内にて崩壊に至った(Fig. 19 (b))。

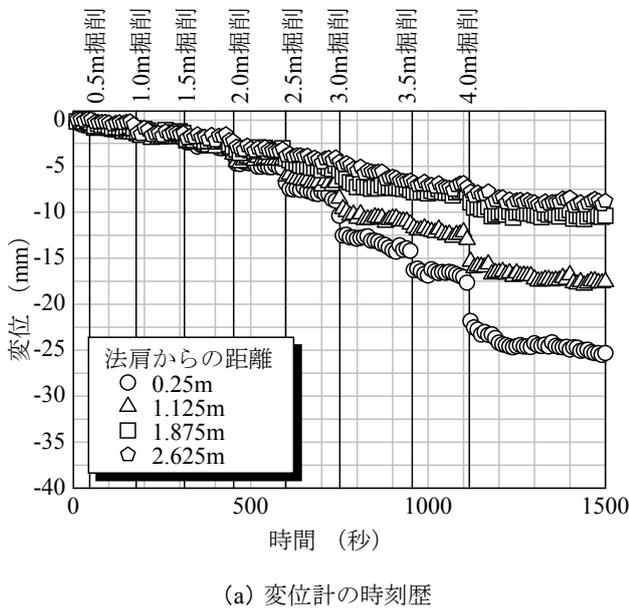
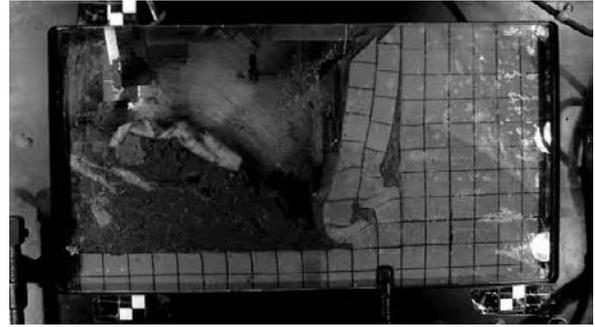
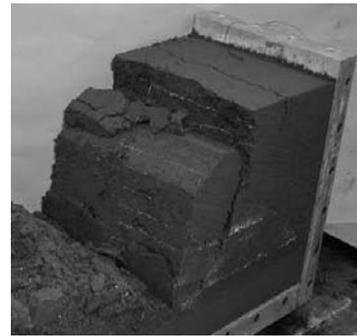
(b) 崩壊状況

(c) 実験終了後の崩壊形状

Fig. 20 Time history of displacement transducer and typical situations of slope failure (Case C4).
変位計の経時変化と崩壊状況(ケースC4)

最後にケースC4(関東ローム・密)における、変形の経時変化と崩壊状況をFig. 20に示す。掘削の初期段階

から全体として変形が見られたが、崩壊には至らなかった。変位計の設置位置は必ずしも等間隔ではないが、法肩に近い3つの変位計(0.25m, 1.125m, 1.875m)は同程度の沈下を示しており、変形が斜面全体に及んでいることが分かる。また成田砂地盤の結果と比較すると、法肩から2.750mの沈下量が約2倍と大きくなっていることから、関東ローム地盤では、背後の境界条件が変形に影響を与えた可能性が考えられる。

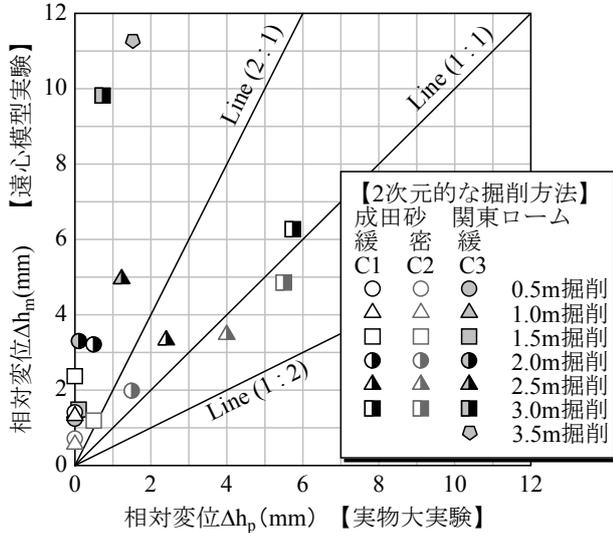
Fig. 21 Comparison between field tests and centrifuge model tests in case C1-C4.
2次元的な掘削での遠心模型実験と実物大実験の比較

遠心模型実験と実物大実験の比較を行うことによりモデルの妥当性について検討を行った。Fig. 21は各掘削段階での相対変位量について、縦軸を遠心模型実験、横軸が実物大実験としてそれぞれプロットしたものである。実物大実験では、法肩から0.7mの地点に光センサー式二次元変位計を設置した。一方、遠心模型実験では、

変位計が0.25m, 1.125m, 1.875m, 2.75m(実地盤換算)に設置されているため、2つの実験を直接的に比較することが出来ない。そこで、0.25mと1.125m間の挙動が線形であると仮定して0.7m地点の変位を内挿して実物大実験と比較することとした(Fig. 22)。まず、関東ロームの結果についてFig. 21を見ると、全ての掘削段階において遠心模型実験での変位量が実物大実験の8倍以上となっていることが分かる。これは、前述したように変位計が全体として変形していることから、地盤と土槽面の境界から沈下したことで大きな変位量となったものと推察される。一方、成田砂の結果では、掘削段階が進むにつれて実物大実験の変位量と遠心模型実験の結果が良い対応を示している。ただし、掘削初期段階において、ケースF1(成田砂・緩)を想定したケースC1では、切取り高さ2.0m掘削までは実物大実験の8倍程度の変位が生じた。また、ケースF2(成田砂・密)を想定したケースC2でも切取り高さ1.5m掘削までは2倍以上の変位を

示した。このような初期掘削段階で変位量が一致しない原因として、側面の境界条件と掘削幅の影響が考えられる。すなわち、実物大実験では、盛土築造に際して端部は異なる実験盛土であり、側面の境界条件は“粗”である。一方、遠心模型実験では、視覚的な把握や現象を単純化するために、土槽側面に貼付したメンブレンとグリスにより、側面の摩擦力を除去しており、境界条件は“滑”である。このような境界条件の違いが、両者の崩壊形状と共に変位量に影響を与えた可能性が指摘できる。さらに、実物大実験の崩壊挙動は3次元的な崩壊が多く見られており、実物大実験を再現するためには掘削幅の影響を無視することはできない。そこで、成田砂を用いて掘削幅を実物大実験の寸法と同じとした実験を行った。

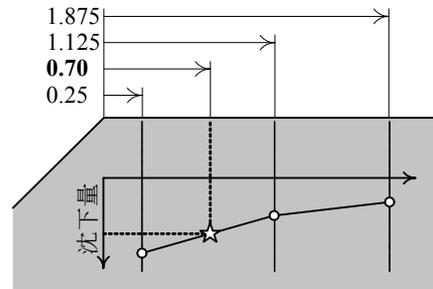
Fig. 22 Outline of calculated displacement in centrifuge.
遠心模型実験での相対変位についての概念図

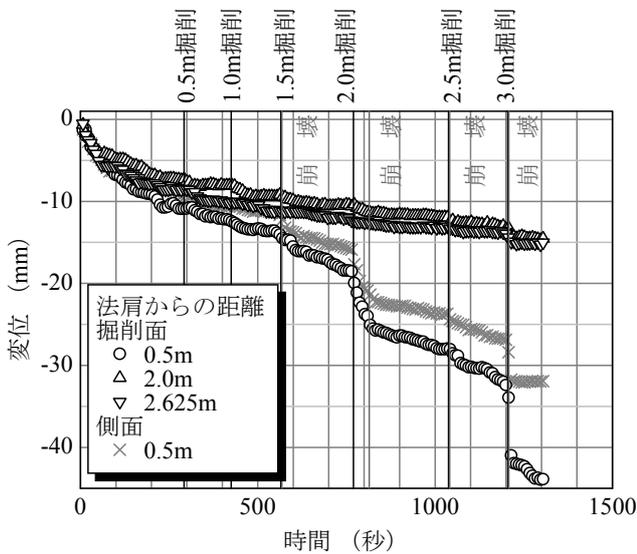
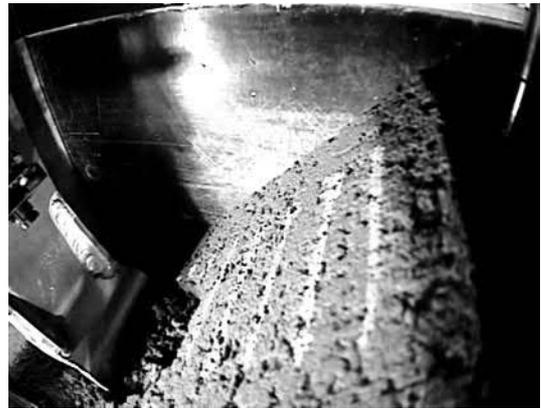
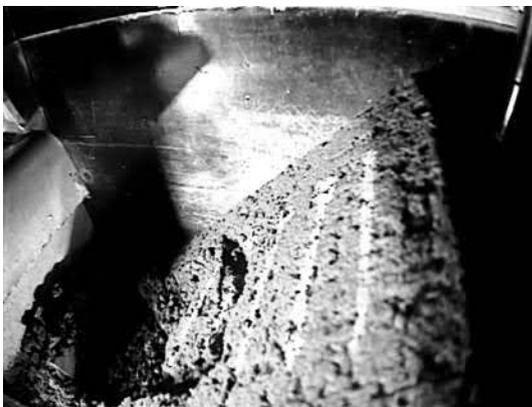
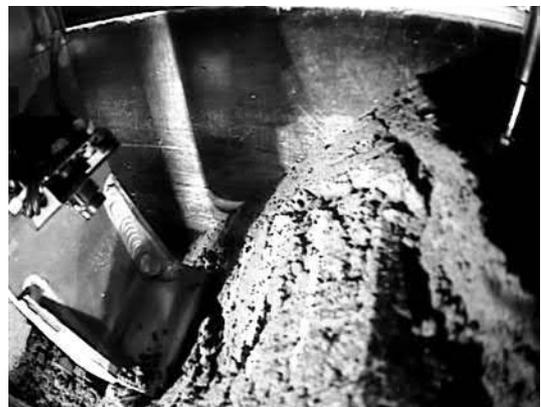
(a) 変位計の時刻歴

(b) 1.5m 掘削時の部分崩壊

(c) 2.0m 掘削時の部分崩壊

(d) 3.0m 掘削時の崩壊

Fig. 23 Time history of displacement transducers and typical situations of slope failure (Case C5).
変位計の経時変化と崩壊状況(ケースC5)

掘削幅を変化させ、3次元的な掘削を行なった2ケースの接触型変位計の経時変化を、掘削ステップおよびそれぞれの代表的な崩壊写真とともにFigs. 23~24に示す。まず、Fig. 23はケースC5(成田砂・緩を想定)における変形の経時変化と崩壊状況を示したものである。掘削は、遠心加速度25G到達後、変形が収束した後に開始した。掘削に伴って、法肩に近い箇所では継続的に沈下が発生し、切取り高さ1.5m掘削直後に法面内にて部分的に崩壊した(Fig. 23 (b))。さらに切取り高さ2.0m掘削においても、掘削から45秒後に斜面内にて部分的に崩壊した(Fig. 23 (c))。切取り高さ1.5mから2.5mまで掘削毎に斜面内での部分崩壊を繰り返し、最終的に、切

取り高さ3.0m掘削直後にガラス面を含んだ崩壊に至った(Fig. 23 (d))。側面の摩擦について、豊澤らはガラスとアルミニウム等を比較したところ、ガラスの摩擦が最も小さいことを確認している¹⁸⁾。本実験の結果は、側壁の材質の違いによって生じたのものであろう。実物大実験(成田砂・緩)での結果を比較すると、最初に崩壊する高さが実物大実験では2.5mであるのに対して、遠心模型実験では1.5mという違いはあるが、バラバラと崩壊する状況や崩壊形状は良い対応を示していると言える。こ

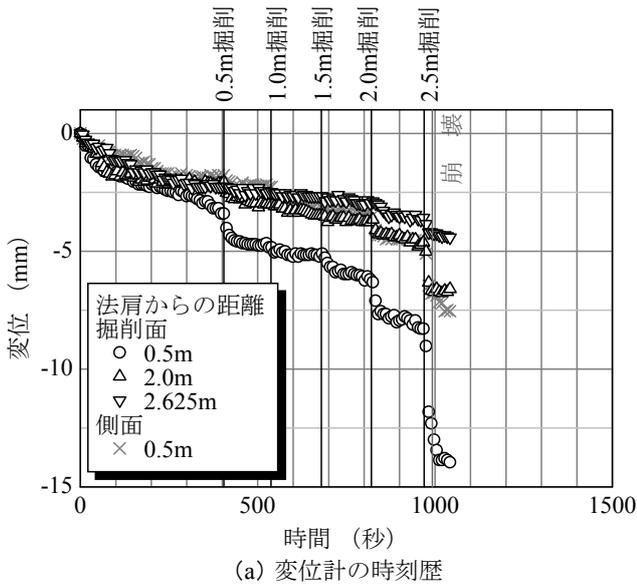
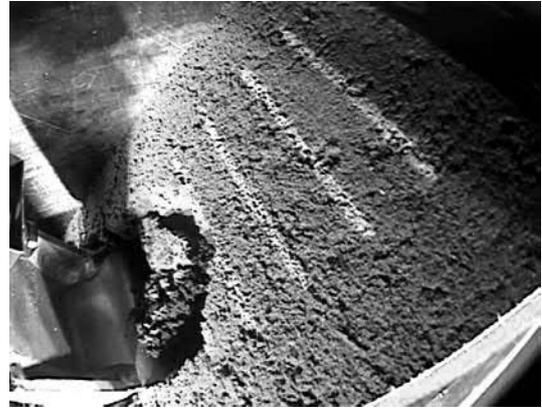
Fig. 24 Time history of displacement transducers and typical situations of slope failure (Case C6).
変位計の経時変化と崩壊状況(ケースC6)

Fig.24はケースC6(成田砂・密を想定)における、変形の経時変化と崩壊状況をそれぞれ示したものである。法肩から最も近い箇所の変位計(法肩から0.5m)は、切取り高さ0.5m掘削時に大きく変形した。これは、変位計の下に設置した載荷板(沈下防止用)と変位計のプローブ間の噛み合わせによる測定治具上の問題か、遠心加速度による自重を側壁により抑制されていたものが、掘削により解放された実験的な問題が考えられる。法肩から近い0.5mの変位計の挙動は、切取り高さが高くなるほど大きくなり、切取り高さ2.5m掘削直後に斜面内にて部分的な崩壊に至った(Fig. 24(b))。

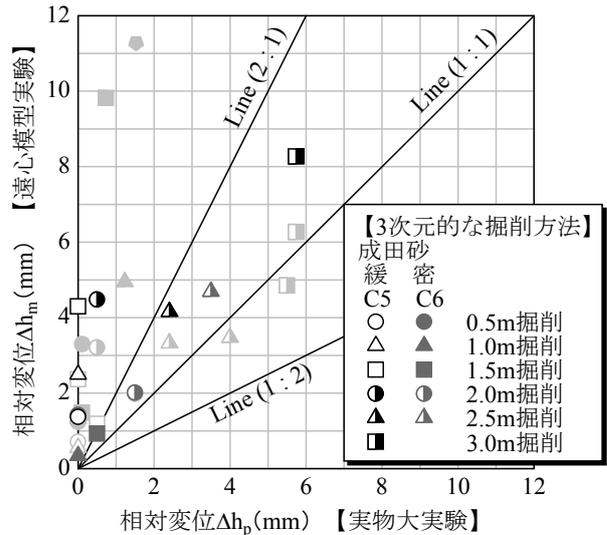
Fig. 25 Comparison between field tests and centrifuge model tests in case C5-C6.
3次元的な掘削での遠心模型実験と実物大実験の比較

2次元的な掘削での遠心模型実験と実物大実験の比較(Fig. 21)と同様に、3次元的な掘削についても実物大実験と比較を行うことで、モデルの妥当性について検討を行った。Fig. 25は各掘削段階での変位量変化を、縦軸に遠心模型実験結果、横軸に実物大実験結果をプロットしたものである。また、2次元的な掘削での結果(Fig. 21)も灰色で同時に示した。ケースF1(成田砂・緩)を想定したケースC5では、掘削段階が切取り高さ2.0m掘削まで遠心模型実験のみが大きく変形している。崩壊する掘削段階では実物大実験と遠心模型実験の変位量の差が1.5倍程度に収束した。ただし、このケースについては崩壊する掘削段階が異なるなど、両実験の整合性が必ずしもとれていない。一方、成田砂・密を想定した実験では、切取り高さ0.5m掘削では遠心模型実験が大きく変形したが、それ以外の掘削段階では遠心模型実験での相対変位が若干大きくなる傾向があるが、比較的一致する結果となった。これは、掘削幅や掘削断面の条件を実物大実験と一致させることで、崩壊状況だけでなく変形挙動もある程度再現できることを示している。ただし、遠心模型実験で使用した試料は、実物大実験にて使用した試料を用いており、土粒子寸法に関する相似則は満足していない。微小な変形量が整合しない理由は、この影響が多分にあると想像される。現場の試料を使用することで地盤材料としての相似則を満足させた場合、この程度の変形量の違いは、模型実験としての限界だろう。
