## 7. 高精度傾斜計を用いた斜面崩壊の動態観測・崩壊予知システムの開発\*

豊澤康男\*\*, 伊藤和也\*\*, Tamrakar S. B.\*\*\*, 有木高明\*\*\*,  
国見敬\*\*\*\*, 西條敦志\*\*\*\*, 大久保智美\*\*\*\*

### 7. A Study on Prediction of Slope Failure Using Highly Accurate Tilt-Sensor.

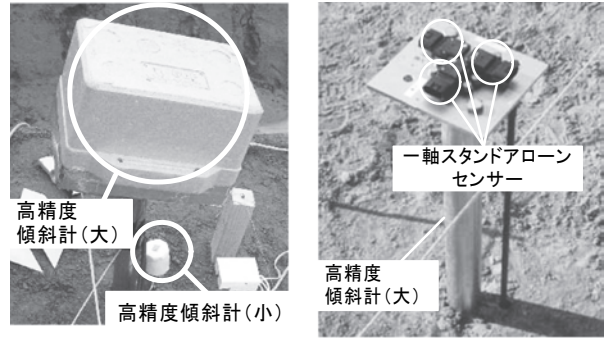
(a) 法肩に設置した高精度傾斜計(左)と高精度傾斜計(大)に使用した一軸スタンドアローンセンサー(右)

(b) 斜面に設置された高精度傾斜計

Fig. 5 Tilt-sensors for field test.  
現場実験用傾斜計

実物大実験では、Fig. 5に示すような小型と大型の高精度傾斜計を使用した。高精度傾斜計（小：SCタイプ）は、室内模型実験で使用したものに防水加工を施したものである。これに厚さ5mm，幅20mm，長さ50mmの鉄製ピンを取付け斜面に挿入して使用した。

高精度傾斜計（大：SAタイプ）は、防水加工が既にしてある一軸スタンドアロンセンサーをX，Y方向の傾斜が計測できるように120mm角の板の上に設置したものである（Fig. 5の（a）右図）。これを直射日光による温度の影響などを受けないように発泡スチロールの箱で覆って使用した（Fig. 5の（b））。

高精度傾斜計（大：SAタイプ）の設置には、法肩では単管パイプを加工したロッド（直径48.6mm，長さ1m）（Fig. 5の（a）右図）を用いた。法面ではロッドを用いず、一軸スタンドアロンセンサーが水平となるように加工した治具を使用した（Photo 4（左））。それぞれの高精度傾斜計を、高精度傾斜計（小）をSCタイプ、高精度傾斜計（大）をSAタイプと呼ぶ。

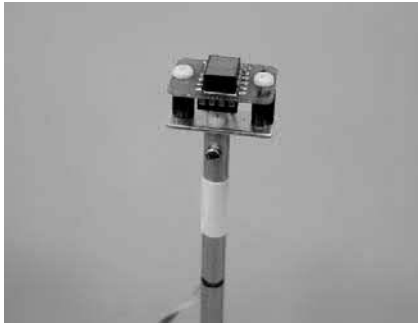
(a) IC パッケージタイプのセンサーエレメント2個をXY 方向に配置した高精度傾斜計

(b) IC パッケージタイプのセンサーエレメント3個を150mm間隔で配置した三連の高精度傾斜計

Fig. 4 Tilt-sensors for laboratory test.  
室内実験用傾斜計

室内模型実験では、Fig. 4に示すような中空アルミ棒（外径7mm，肉厚0.5mm）の上にICパッケージタイプのセンサーエレメント（10×8×5mm）をX，Y方向の傾斜が計測できるように小さな板（26×18×1mm）に取付けた高精度傾斜計を使用した。

計測機器の配置状況をFig. 7に示す。ケースL1、ケースL2では高精度傾斜計を斜面上に3点、法肩部に4点設置した。ケースL3では3連傾斜計 (Fig. 4 (b)) を斜面上に2点 (SL1, SL 2)、法肩部に1点 (SL3) 設置した。なお、高精度傾斜計が設置してあるほぼ同じ箇所には、レーザー変位計 (KEYENCE社製LB-01) も設置し、変位挙動を計測している。さらに、接触型変位計 (東京測器研究所社製CDP-50) を法肩部に設置し、沈下量の測定を行った。以下の計測結果に示すX方向, Y方向の出力はFig. 7に示した座標系に従って記述したものである。

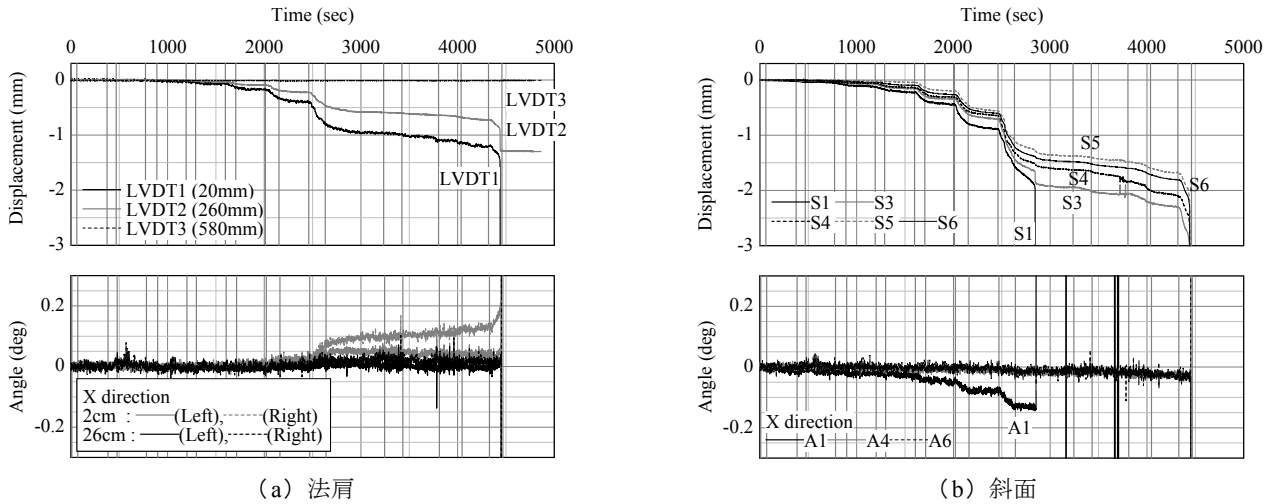
Fig. 8 Time history of displacement sensors and tilt-sensors in case L1.  
ケースL1の計測結果

計測結果をFig. 8に示す。変位計の結果から、掘削する各段階において微小ながら変形し、3mm程度以内の微小な変位量にて崩壊に至っていることが分かる。高精度傾斜計の結果についても、掘削に伴い0.1度オーダーの微小な変形が計測されている。特に斜面に設置された

傾斜計A1（最も掘削面に近い箇所にある高精度傾斜計）の挙動は、変位計の結果と良く対応している。傾斜計A1はX方向がマイナス側に移動していることから、斜面側に倒れるような挙動であったことが分かる。また、掘削面から離れている傾斜計A4、A6では、全体的な斜面崩壊に至る10次掘削まで緩やかな傾きで変動している。高精度傾斜計のY方向の計測結果では、その変動はほとんど見られない。これは、二次元的な崩壊を意味しており、崩壊状況とも一致する結果である。全体的な崩壊の前兆現象については、法肩部の高精度傾斜計の計測結果が明確に示している。

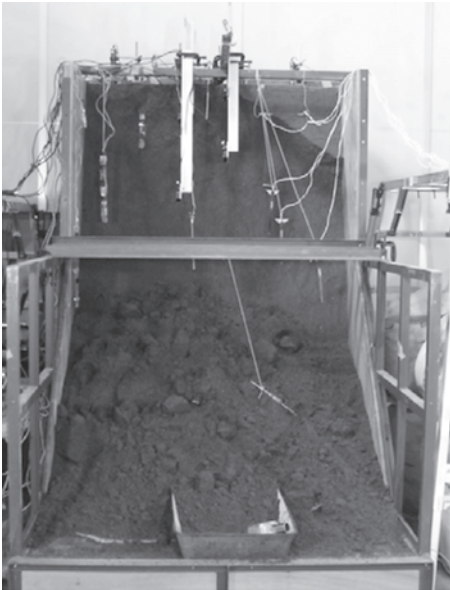
Photo 3 Slope failure in case L3.  
ケースL3の崩壊状況

ケースL3の崩壊状況をPhoto 3に示す。ケース3では他のケースより下層が密に締まっていたことから、崩壊まで掘削量が大きくなったと考えられる。計測結果をFig. 10に示す。Fig. 10 (a) は法肩に設置した変位計(LVDT)と3連傾斜計SL3、Fig. 10 (b) はレーザー変位計による斜面表面の変位と斜面内に設置した3連傾斜計SL1とSL2の値である。掘削毎に法尻付近の下部の傾斜計(SL1-下)の値が段階的に増加し、その後、斜面中部

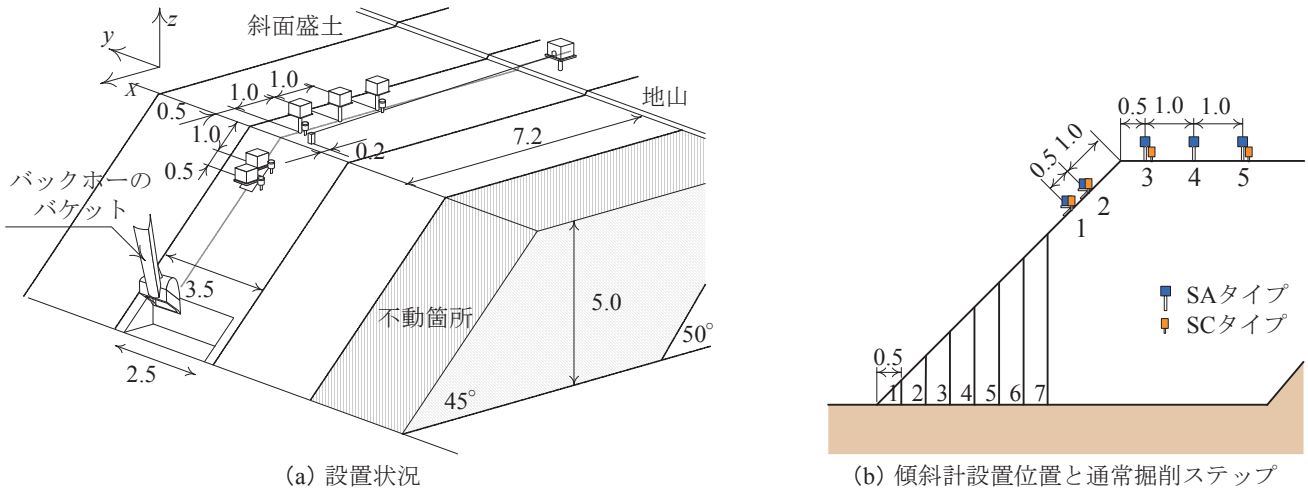
Fig. 12 Position of measurement sensors at field tests.  
実物大実験での計測器の設置状況

高精度傾斜計を設置し、斜面の変形挙動を計測した。実物大実験の施工概要や地盤物性等は文献<sup>7)</sup>に詳細に記載されている。実験ケースは、Table 3に示すように試料と密度を変化させた全4ケースである。計測機器の配置状況をFig. 12, Photo 4に示す。高精度傾斜計はSAタイプについては斜面上に2点、法肩部に3点設置した。また、SCタイプは斜面上に2点、法肩部に2点設置した。他に、法肩部の変形をワイヤー式伸縮計（以下、伸縮計）によって計測した。以下の計測結果に示すX方向、Y方向の出力は、Fig. 12に示した座標系に従っている。

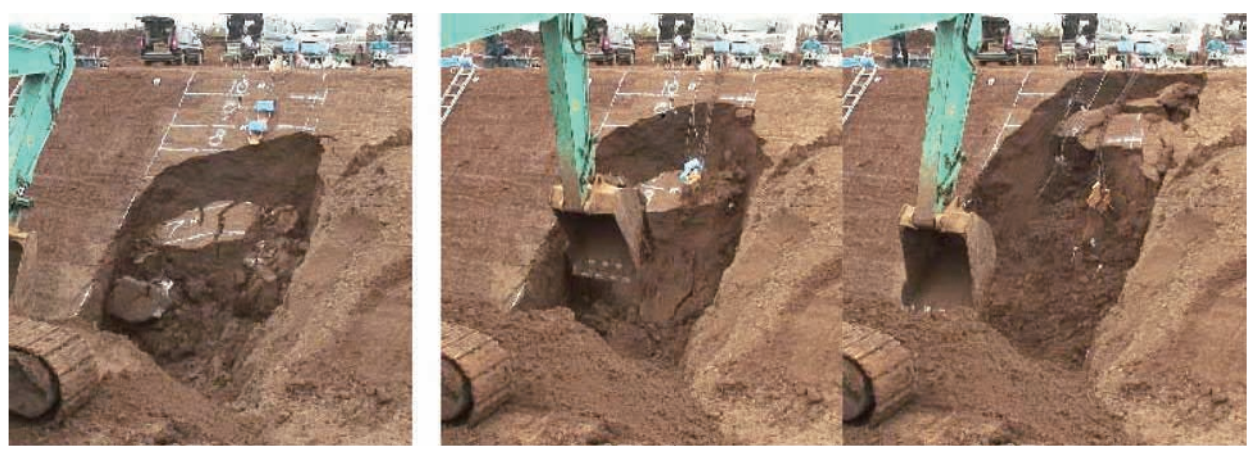
(a) 1回目崩壊

(b) 2回目崩壊 (連続的に法肩まで崩壊した)

Photo 6 Sequence of slope failure in case F2.  
ケースF2 (成田砂・密) の崩壊状況

れまでの挙動とは異なり崩壊直前に加速度的な増加傾向を示した。なお、SA1は固定していた鉄製ピンが崩壊面に含まれたため、約0.2度急激に増加した。一方、小型傾斜計 (SC) については、1回目の崩壊では加速度的に変動するような傾向は見られなかった。2回目の崩壊 (Photo 6 (b)) では、法肩に設置したSA3・SC3が加速度的な増加傾向を示して崩壊に至った。このSA3・SC3は崩壊土塊との境界近傍に設置されており、崩壊面近傍に設置することで崩壊を予測出来ることが分かる。一方、斜面上に設置した傾斜計では角度増加が見られたが、崩

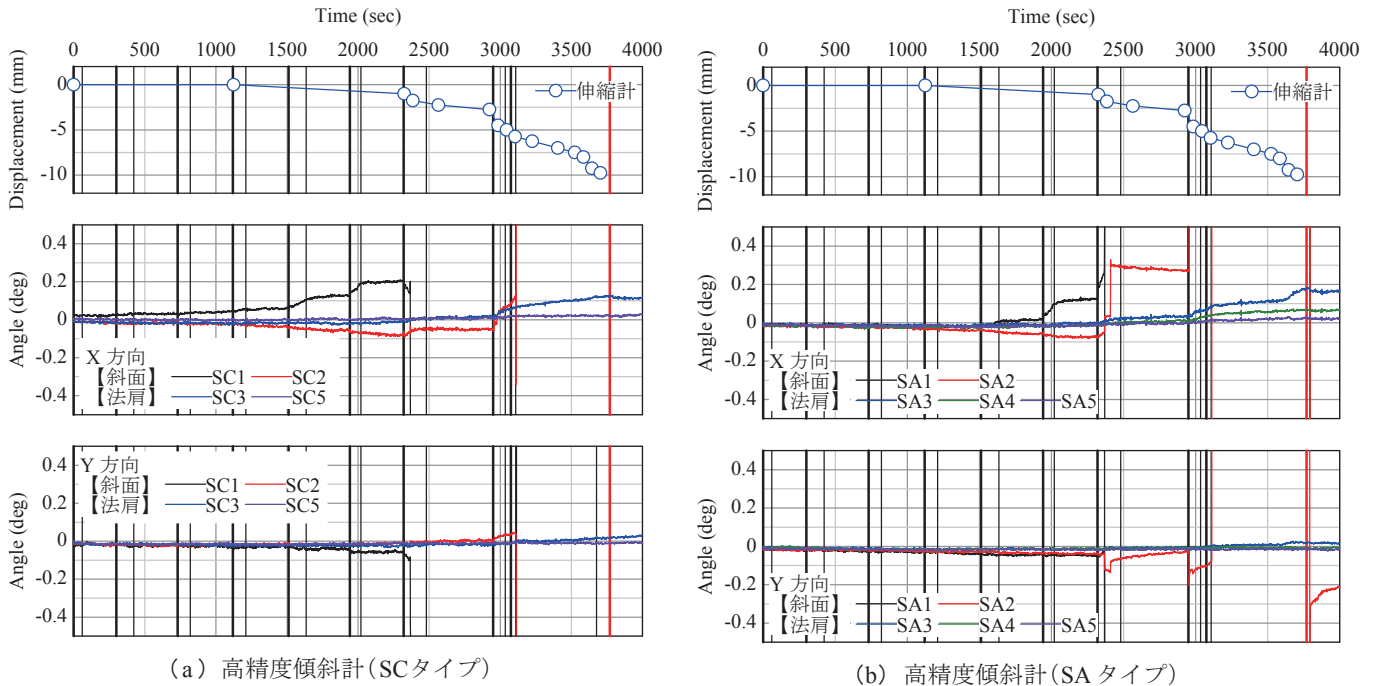
Fig. 14 Time history of wire sensor and tilt-sensors in case F3.  
 ケースF3 (関東ローム・緩) の計測結果

次に、試料として関東ロームを使用した粘性土系地盤 (ケースF3~F4) について説明する。ケースF3の伸縮計の変位とX・Y方向の傾斜角度の計測結果をFig. 15に示す。X方向の傾斜角度は、法肩上に設置した3つの傾斜計は通常の掘削過程ではほとんど変動しなかった。ま

た、斜面に設置した2つの傾斜計のうちSC1・SA1は掘削途中でドラグショベル (バックホー) と接触して斜面から剥落した (Photo 7 (a))。さらに、SA2についても、SA1が剥落したことによって動いたため0.2度程度増加した。掘削下段を掘削してオーバーハング状態にする“すかし掘り”を行ったところ、最初のすかし掘りにてSC2がそれまでの挙動とは異なる加速度的な増加傾向を示し、SC2を含んだ小崩壊が発生した (Photo 7 (b))。そのまましばらく放置すると、法肩上に設置した傾斜計はプラス方向に徐々に変動し、SA3に至っては崩壊直前

に急激な増加傾向を示すようになった。

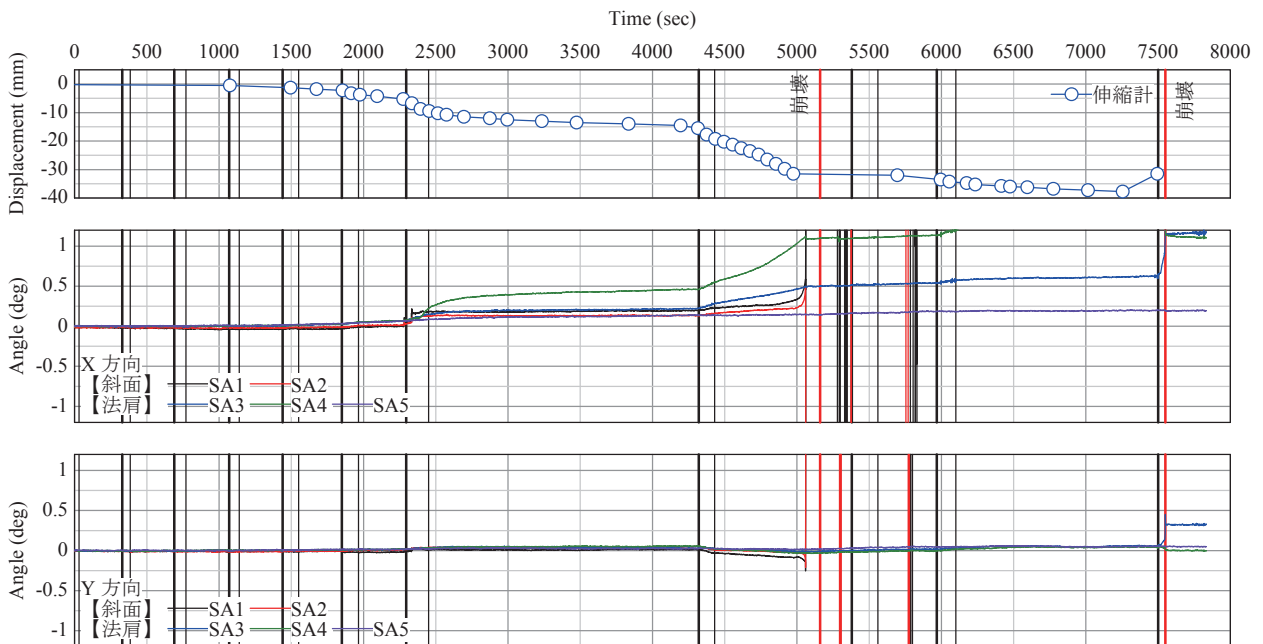
(a) 高精度傾斜計 (SCタイプ)

(b) 高精度傾斜計 (SAタイプ)

Fig. 16 Time history of wire sensor and tilt-sensors in case F4.  
ケースF4 (関東ローム・密) の計測結果

ケースF4の伸縮計の変位とX・Y方向の傾斜角度の計測結果をFig. 16に示す。掘削段階2.5m付近から伸縮計、傾斜計のX方向に変化が現れた。しかし、通常の掘削段階である3.5mまで掘削を行い、約30分間放置したが崩壊には至らなかった。そこで、掘削幅を広げることで不安定化させて崩壊させることとした。右側脇を掘削すると伸縮計の変位量と同様に傾斜計についても角度が急激に増大し、掘削面下側の土塊が剥落し (Photo 8 (a))、斜面に設置していたSA1, SA2, SC1, SC2が滑落した

(Photo 8 (b))。砂質系地盤の場合には、塊で崩壊するタイプでは傾斜計を崩壊土塊上に設置すると崩壊直前の前兆現象を把握しづらかったが、粘性土地盤については、崩壊した土塊上に設置していた傾斜計から崩壊の前兆現象を捉えることが出来ており、地盤種類の違いによって設置位置を検討しなければならないことを示している。ケースF4では、Y方向もマイナス側に変動した。これは、右側脇を掘削したことにより傾斜計の設置されている位

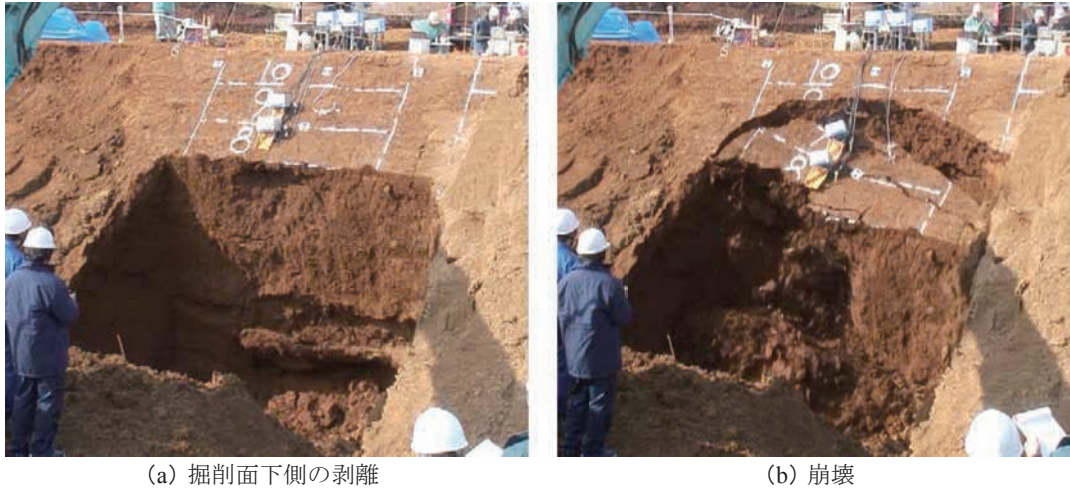
(a) 掘削面下側の剥離

(b) 崩壊

Photo 8 Sequence of slope failure in case F4.  
ケースF4 (関東ローム・密) の崩壊状況
