9. レーザー光と光センサーによる斜面崩壊の事前予測・崩壊システムの開発*
伊藤和也**, 豊澤康男**, 武山峰典***, 佐野哲也***

9. Development of a Monitoring and Alarm System for Slope Failure
Using a Laser Beam and Optical Sensor.

by Kazuya ITOH**, Yasuo TOYOSAWA**,
Minenori TAKEYAMA*** and Tetsuya SANO***

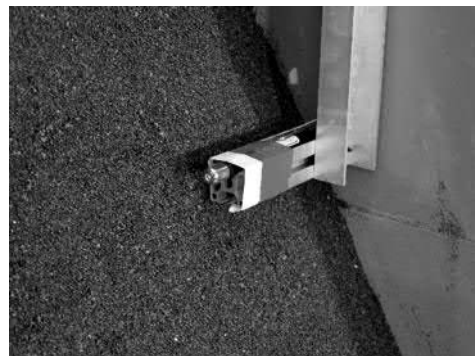
位計S1はほぼ同じ位置に設置しており、両者の挙動はよく対応している。光センサーと同じ位置に設置された変位計S1との関係をFig. 19に示す。光センサーの発電量の低減量は、0.25mmまでは緩やかであるが、その後0.5mmまでは一定の傾きで低下している。その後0.5mm～0.75mmでは変化が大きくなっているが、これは斜面の変形によりレーザー発射部が斜面に押されたことによる (Fig. 20参照)。光センサー発電量はスリット径によってある程度の線形性を有しており、微小変形にも精度良く計測することが出来ることが分かった。しかし、この計測方法では計測範囲が小さすぎる点も問題となる。岩盤斜面など、微小変形によって崩壊に至るようなケース

Fig. 20 Pushed out the laser beam by moving slope.
斜面に押されているレーザー光発射部

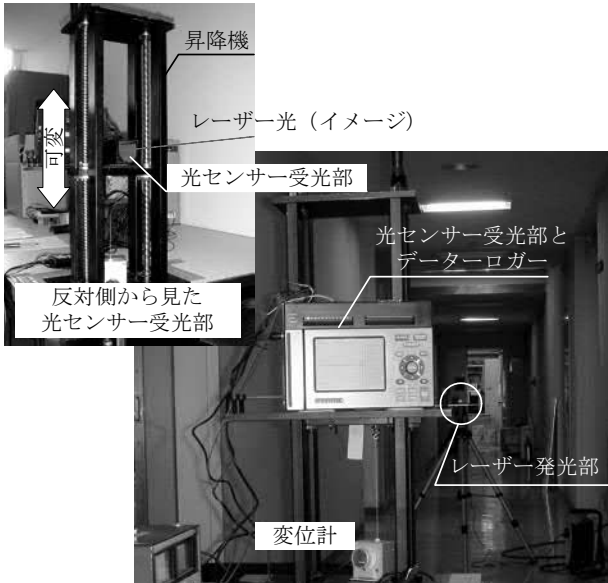
室内にて光センサー受光部を強制的に変位させて、出力電圧の挙動を計測することで本システムの性能について確認した。Fig. 21に実験風景を示す。実験は、レーザー光発射部と光センサー受光部の距離とレーザー径をTable 1に示すように変化させることで、システムの感度について確認した。まず、レーザー光を光センサー受光部の中心に合わせた後、微調整ができる昇降機により光センサー受光部を上下に動かし、電圧値の変化を計測した。その後、光センサー受光部の設置位置を90度傾けて同様の作業を行った。移動量については、接触型変位計により計測した。

Fig. 21 Experimental View.
キャリブレーション実験風景

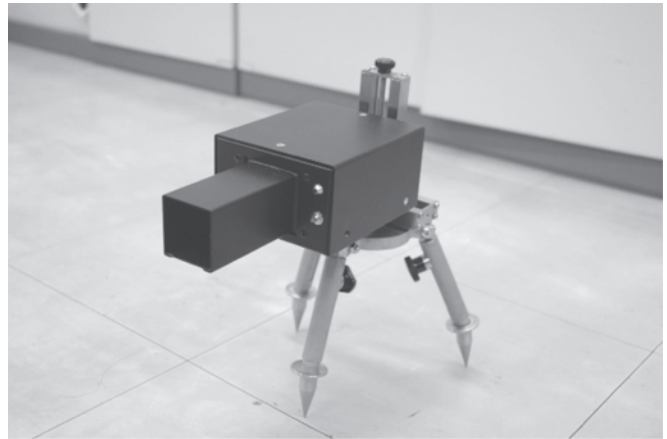
Fig. 25 Trial model of monitoring and alarm system for slope failure.
 斜面崩壊警報システムの試作機

試作されたシステムをFig. 25に示す。光センサー受光部側は、斜面に設置する三脚，上下左右に微調整するシフター，そして受光部から構成されている。対し

て、レーザー光発射部については、三脚とレーザーである。筐体はアルミニウム製で温度変化を極力抑えるように考慮されている。Fig. 26は斜面崩壊警報システム筐体内部を示したものである。内部にあるディップスイッチ (Fig. 26拡大図参照) によって、設置箇所の地盤に応じた閾値 (Table 2) での警報を発生する。今回の試作では、赤・黄・緑LEDによって警報レベルを識別するコネクターを製作した (Fig. 27) が、これに警告音を発することも当然可能である。
