法尻掘削による斜面崩壊メカニズムに関する検討

伊藤和也*1

そこで、本報では過去に実施した斜面下部の掘削による実物大斜面崩壊実験を再現した3次元有限要素解析から、法尻掘削による斜面崩壊メカニズムの把握を行った。

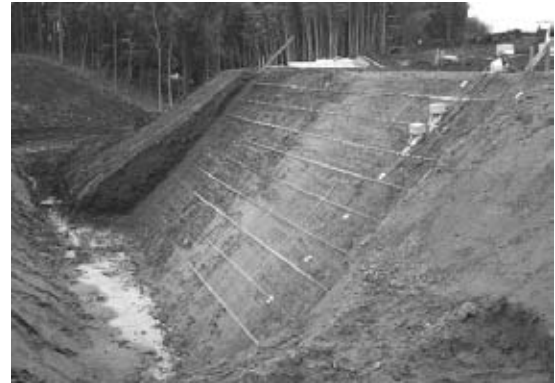
図1 実物大規模実験に使用した試験盛土

大型宅地造成地域内において、高さ5m、斜面角度50度に切り取った地山を本体構造とし、腹付盛土形式で、高さ5m、斜面角度45度の試験盛土を作製した(図1)。斜面の切取りは、ドラグショベルを用いて行った。掘削方法は、1回の切取り高さが約0.5m毎とし、1回の掘削終了後、約5分間放置し、崩壊するまで掘削を行った。なお、掘削幅は2.5mとした。斜面の変形挙動は、幾つかの計測器を用いて実施しているが、ここでは、天端に設置した伸縮計と光センサー式2次元変位計の結果について示す。

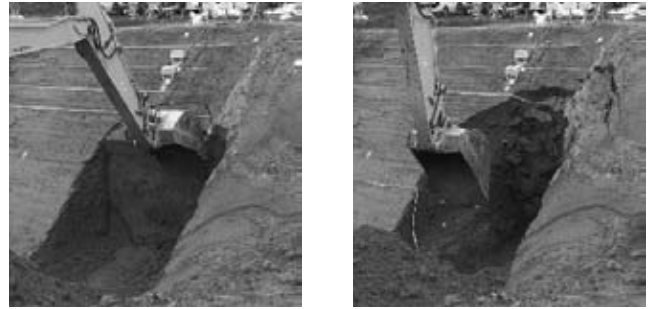
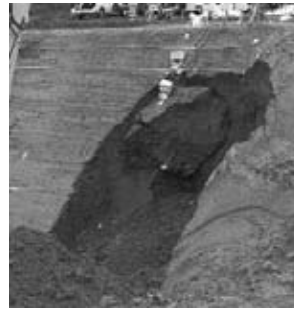
(a) 1回目崩壊

(b) 2回目崩壊

(c) 3回目崩壊

図3 緩地盤での崩壊挙動

成田砂の転圧無しのケース(以下、緩地盤とする)における伸縮計と光センサー式2次元変位計の変位計測結果を図2に、斜面の崩壊状況を図3にそれぞれ示す。切取り高さ2.5mの掘削中から盛土は徐々に変形し、伸縮計と光センサー式2次元変位計のy方向成分(鉛直方向成分であり、負値は沈下を示す)が約2mm移動した掘削終了直後には、斜面内で部分的な崩壊が生じた(図3(a))。その後、さらに切取り高さ3.0mまで掘削を行ったところ、x方向成分(水平方向成分であり、負値は掘削方向側を示す)も移動し、その掘削途中で側面を含んだ崩壊が生じた(図3(b))。そのため、掘削を一時中断し、経過を観察していたところ、2回目の崩壊時に崩れかけた箇所から3回目の崩壊が生じた(図3(c))。

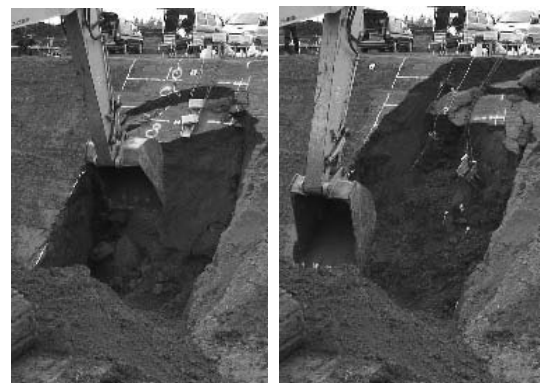
(a) 1回目崩壊

(b) 2回目崩壊

図5 密地盤での崩壊挙動

次に成田砂の転圧有りのケース(以下、密地盤とする)における伸縮計と光センサー式2次元変位計の変位計測結果を図4に、斜面の崩壊状況を図5にそれぞれ示す。切取り高さ2.5mの掘削中にx方向成分・y方向成分でそれぞれ約3mmの変形を示した。さらに放置時間中にx方向成分で約1mm、y方向成分で約2mmの変形を生じた後、法面内から部分的な崩壊が生じた(図5(a))。その後3.0mまで掘削を行ったところ、掘削終了直後に天端を含めた大規模な崩壊が生じた(図5(b))。
