損傷を受けた構造物の改修・解体工事における安全対策

—その3 波板スレート屋根工事における新しい墜落防止工法の検討—

日野泰道*1

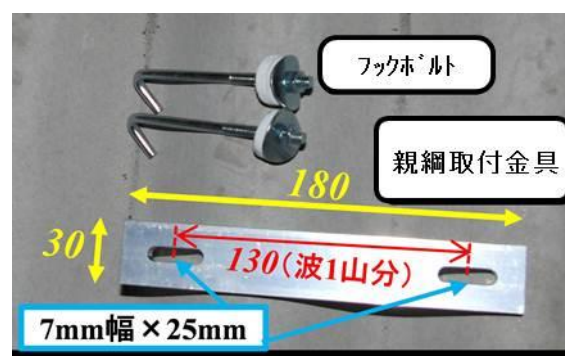
本報で考案した波板スレート屋根で使用される新しい親綱取付金具を写真1に示す。この金具は、180mm×30mm×10mmのアルミ板とフックボルト2本で構成され、同アルミ板は波板スレート屋根との接合に用いる2つの穴を有している。この2つの穴の間隔は、波板スレート板（大波スレート板）¹⁾の山と山との間隔（130mm）と等しい間隔となっており、かつフックボルトを穴へ挿入するための遊びを設けたものとなっている。この金具を波板スレート屋根に設置し、それに親綱を取り付けた状況を写真2に示す。本金具は、波板スレート屋根の上に本研究の文献2に示すような墜落防止対策（踏抜防護シートによる墜落防止対策）等を講じる際や、屋根補修箇所の確認・点検・見積り作業などの短期間に終了する作業において、親綱または緊張器付きの子綱と組み合わ

写真1 本報において考案した新しい親綱取付金具

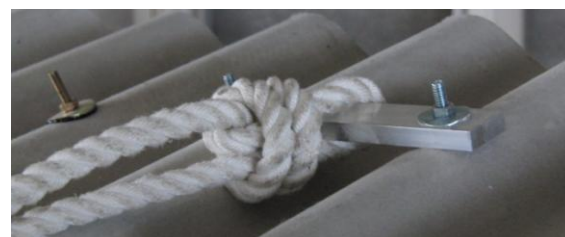
写真2 親綱取付金具に親綱を取り付けた例

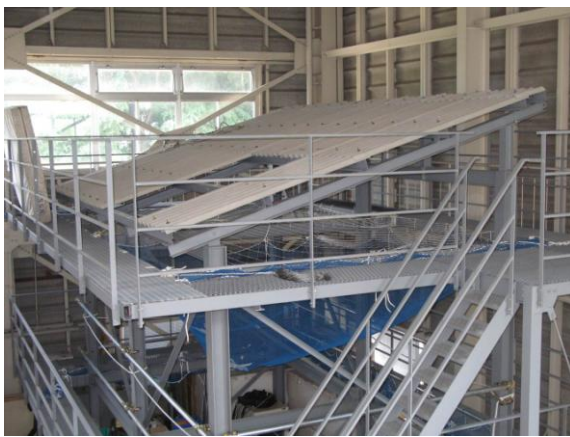
図1 実物大波板スレート屋根試験装置

本研究で考案した親綱取付金具の安全性を検証するため、踏み抜き事故時に想定される落下高さ（図1参照）から、片足で波板スレート屋根に着地する場合を仮定し、写真3に示す落体（日本人男性の平均体重：65kg）²⁾を落下させる実験を行った。実験時における波板スレート屋根は、同種屋根の基本構造（梁・母屋の典型的な設置間隔）と過去の災害発生現場の状況を踏まえ、800mm×650mmの範囲を踏み抜き箇所と仮定し、この部分のスレート材を取り除いたものとした。落下時に親綱取付金具に作用する衝撃荷重として、最大値を見込んだ実験とするためである。つまり本実験の条件は、通常の現場

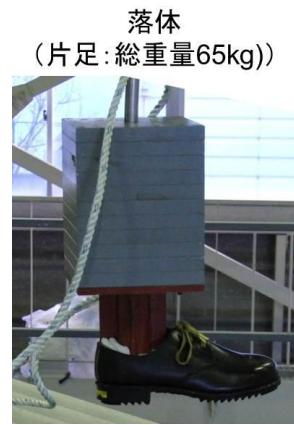
写真3 実験で用いた落体

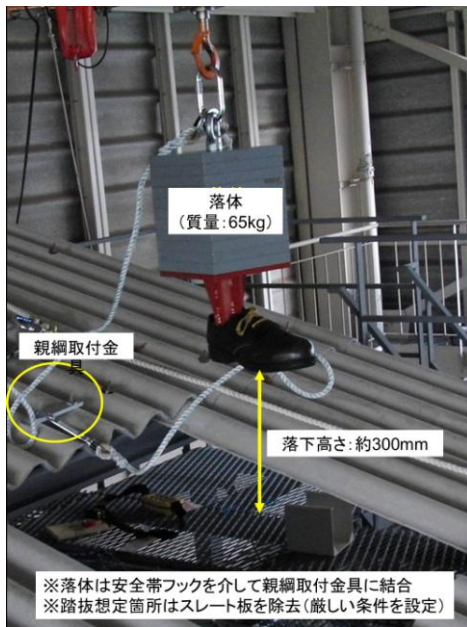
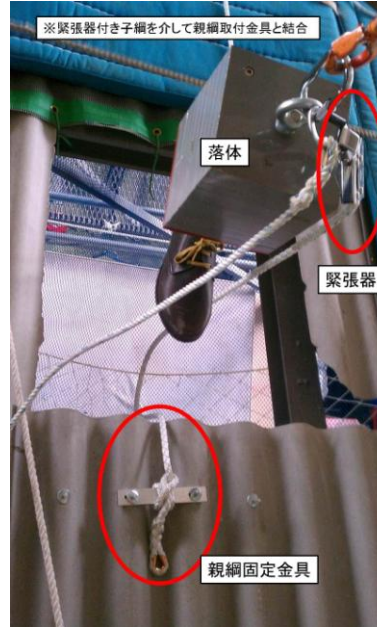
写真4 実験概要

(a)安全帯のフックで連結した場合

(b)緊張器付き子綱で連結した場合

で想定されるものよりも厳しい危険側の条件となっている。実験パラメータは①落下高さ、②親綱（緊張器付き子綱または安全帯フック）、③落下位置と親綱取付金具との距離である（図2参照）。実験概要を写真4に示す。

ただしこの場合では、落下時において安全帯のフックが波板スレート屋根と激しく衝突することにより、波板スレート屋根を大きく破損させる傾向にあることが観察された。本実験では新品の波板スレート板を使用しているが、これが経年品であった場合には、安全帯のフックと波板スレート屋根との衝突に起因する屋根破損が労働者の墜落防護性能に悪影響を及ぼす可能性が考えられる。

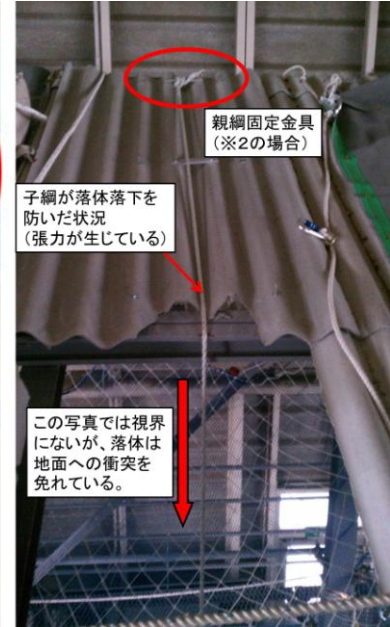
写真5 実験結果

(緊張器付き子綱の例: ※2の場合)

実験結果の一覧を表1に示す。親綱取付金具に“子綱と緊張器”を組み合わせた場合には、想定される落下高さである高さ300mmからの落体の落下に対し、いずれの場合も地上への落下を防止することができた（写真5参照）。また落下高さをその倍の600mmとした場合や、落下位置と親綱取付金具との距離を変化させた場合においても、その落下を防止することが本実験の条件下で確認された。同実験において使用した親綱取付金具の実験

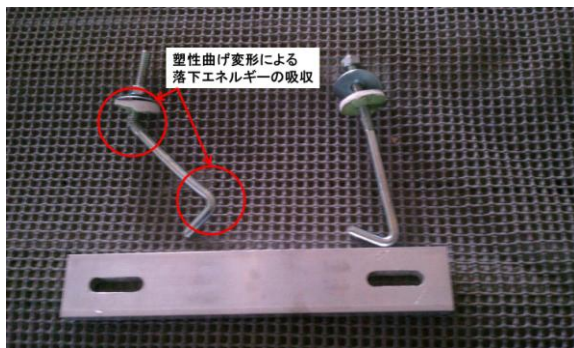
写真6 実験後の親綱取付金具およびフックボルト

後の状況を写真6に示す。落体が落下開始前に有していたポテンシャルエネルギーは、落下によって運動エネルギーに変化するが、この運動エネルギー（落下エネルギー）を、親綱取付金具と波板スレート屋根との接合で用いたフックボルトの強硬な塑性曲げ変形能力によって、エネルギー吸収したことで、落体の墜落防護が実現されたと考えられる。なおフックボルトは、波板スレート板とは異なり、良好な塑性変形性能を有していることから、本実験で想定した落下条件よりも更に大きなエネルギーに対しても、フックボルトの破断に伴う地面への落下が生ずるまでには、一定程度の余裕が確保されているものと推測される。

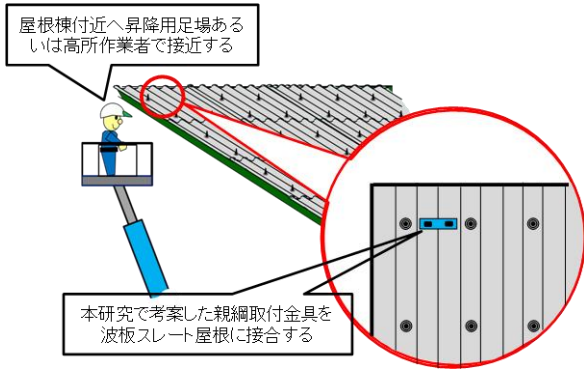
図3 組立手順① (親綱取付金具の設置)

- ① 屋根棟付近へ昇降用足場あるいは高所作業車により接近し、本研究で考案した親綱取付金具を波板スレート屋根に接合する。（スレート波板 2 か所にドリルで穴をあけ、親綱取付金具の穴を介してフックボルト 2 本を母屋（チャンネル材）に引っ掛け、屋根上部よりボルトで固定する）
- ② その親綱取付金具と緊張器付きの子綱を取り付ける。
- ③ それを命綱として、波板スレート屋根の必要箇所に親綱取付金具を増設する。
- ④ 各箇所に設置された親綱取付金具を命綱として、共同で踏抜防護シートを通路および作業予定箇所へ固定する。
- ⑤ 歩み板や作業床を設置する。

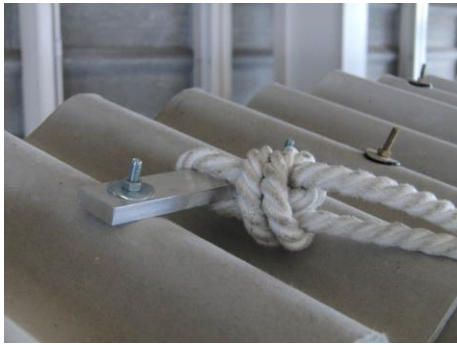
図4 組立手順② (親綱または緊張器付き子綱の接合)

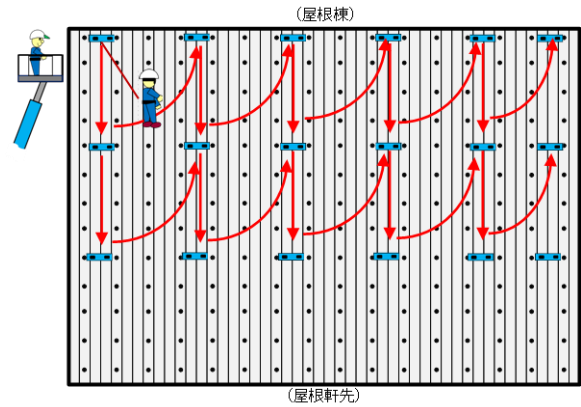
図5 組立手順③ (必要箇所に親綱取付金具を増設)

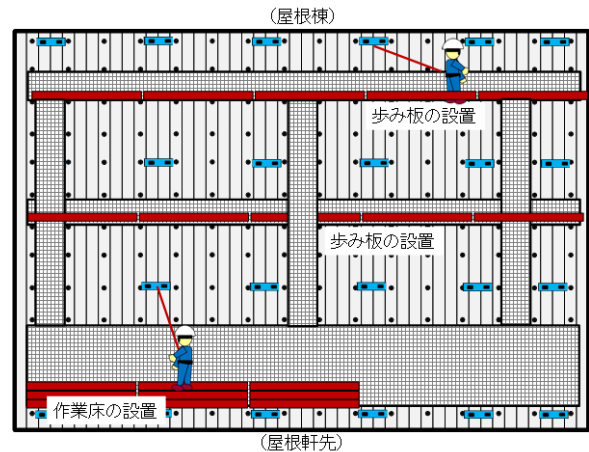
図7 組立手順⑤ (歩み板や作業床の設置)
