# 橋梁検査路の損傷程度が安全带取付時の性能に与える影響の実験的検討

大幢 勝利\*1, 高梨 成次\*2, 日野 泰道\*2, 高橋 弘樹\*2, 熊田 哲規\*3

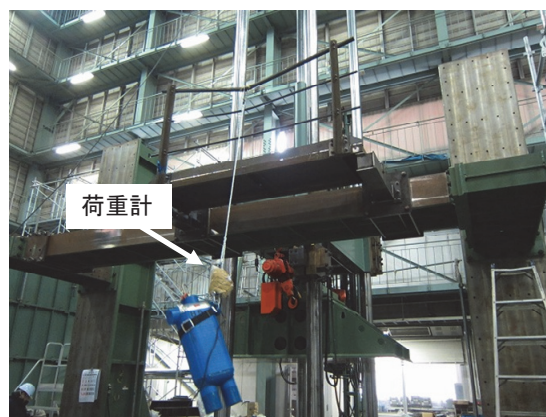
図5 落下実験後の状況(上段手すりに安全带を掛けた場合)

実験後の試験体の状況を、図5に示す。全ての実験において、図5に示すように手すりは大きく変形したが、

手すりの破断等により落体であるトルソーが地面まで落下することはなかった。

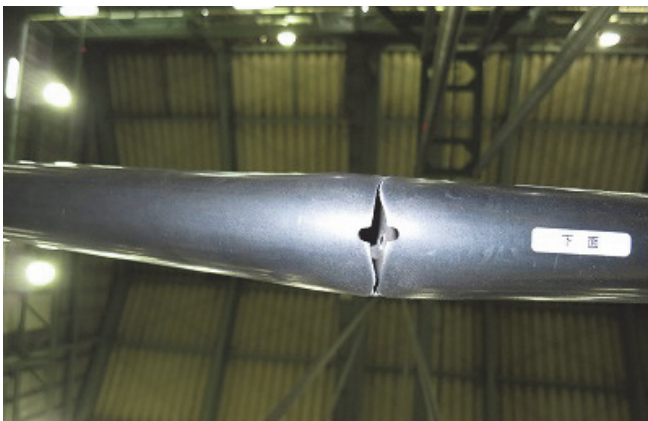
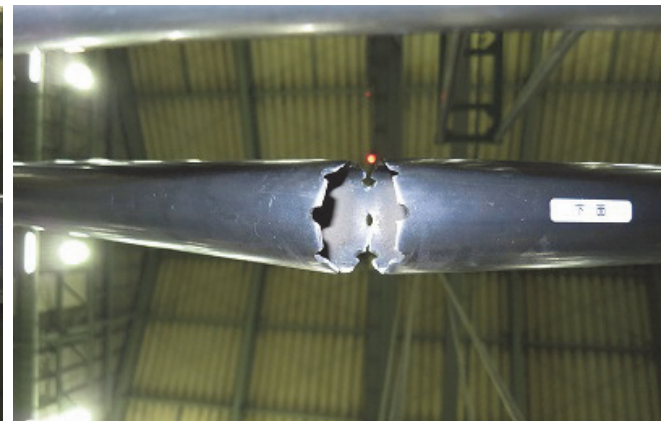
図 15 上段手すりの孔食による穴の数と実験後の破損状態

次に、図15～図18は、実験後の孔食による穴または切削した面の破損状態を示したものである。上段手すりに安全帯を掛ける場合は、図15より孔食による穴が4か所以上で穴を中心に大きな亀裂が入っており、孔食による穴が8か所では破断寸前であった。図16より切削した面については、1mm、1.5mmの切削とも、2面から切削した面を中心に大きく変形していた。しかし、孔食による穴が8か所の場合のように、破断するような兆候は見られなかった。中段手すり回し掛けの場合は、図17より孔食による穴が4か所では亀裂等、大きな破損は見られなかった。しかし、孔食による穴が8か所では破断寸前であった。図18より切削した面については、2面、4面とも大きな破損は見られなかった。

以上の結果より、上段手すりに安全帯を掛ける場合は、孔食穴径5mm程度の穴が複数か所ある場合、および1mm程度の肉厚の低下が複数面にある場合、たわみ量が大きくなる傾向にあり、かつ実験後の破損も大きいことから、安全帯を掛けた場合に危険であることが明らか
