# テールゲートリフター使用に起因する労働災害の分析

大西 明宏\*1

# テールゲートリフターを安全に使用するために

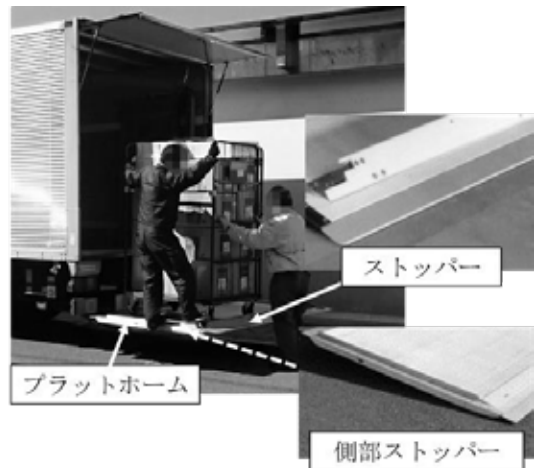
図 1 テールゲートリフター（TGL）によるロールボックスパレットの（RBP）の荷おろし

テールゲートリフター（以下、TGL）はトラックの荷台後端に袈装されている荷役省力装置である（図 1）。一般的には製品名であるパワーゲート®やゲート車などと呼ばれることが多い。北米では TGL のことをリフトゲイト（Liftgate）と称しているようであり、欧州ではテールリフト（Tail lift）と称している。この欧州のテールリフトのみ BSEN 規格<sup>1)</sup>において標準化されている。国内では図 1 のように路上などにおいてロールボックスパレット（以下、RBP）を荷台から地面までの移動に TGL は不可欠であり、昨今の多様な物流現場の荷役作業において重要な役割を果たしている。その一方で国内では TGL のプラットホーム（以下、ホーム）で RBP を取扱中にバランスを崩して転落し、RBP の下敷きとなった死亡災害が散見される<sup>2,3)</sup>。その他にもホームの傾斜などによる荷の落下、作業員が TGL に搭乗して上昇中にトラック荷台との間に手足を挟まれる災害<sup>4)</sup>も報告されている。英国においてもテールリフトからの移動又はテールリフトのホーム上でのロールコンテナ取扱いが問題<sup>5)</sup>であるとの類似した傾向が報告されている。

荷が転倒・転落したことによる下敷き等の災害(2型および3型)も全体の4割以上であったことから、ホーム上での荷の固定が課題になると示唆された。取扱い荷にはRBPに代表されるキャスター付きのものが多く、ホーム内蔵のストッパー(図1右上)や側部ストッパー(図1右下)は不可欠であり、使用の徹底が強く求められると考えられた。また、TGLの大半を占めるリアドア部に収納する背負式やホームが荷台の下部に収納される床下格納式はホームの裏側にリフトアームを装着している都合上、地面接地時にホームの有効長に応じておおよそ7~8度傾く構造となっている。RBPのように重心が高い荷については接地時に傾かない油圧機構が荷台の両

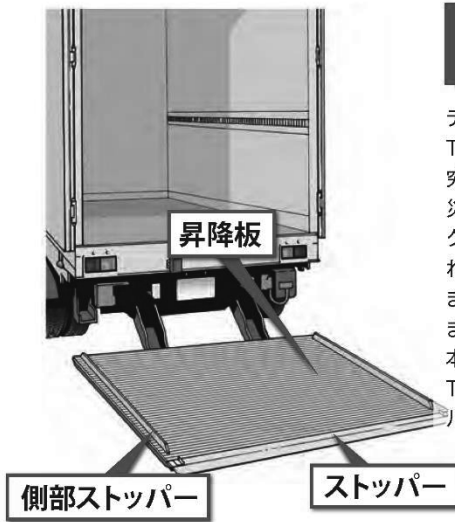
テールゲートリフター（TGL）使用時の労働災害に注意しましょう。TGL 使用時における労働災害のタイプ（図）を労働安全衛生総合研究所が分析したところ、「作業者あるいは荷が倒れたり、転落する」災害が全体の65%を占めることがわかりました。とりわけロールボックスパレット（カゴ車）は TGL でよく取扱われていますが、重たく倒れやすいこともあり下敷き等の重篤な災害に十分な注意が必要です。また、全体の約 20% を占める「昇降板と荷台との間に足などがはさまれる」災害にも注意が必要です。本リーフレットでは、主にロールボックスパレットを運搬する場合の TGL 使用時の安全作業ポイントについて 2 ステップで学ぶ「基本ルール」と「使用場面別ルール」を紹介します。

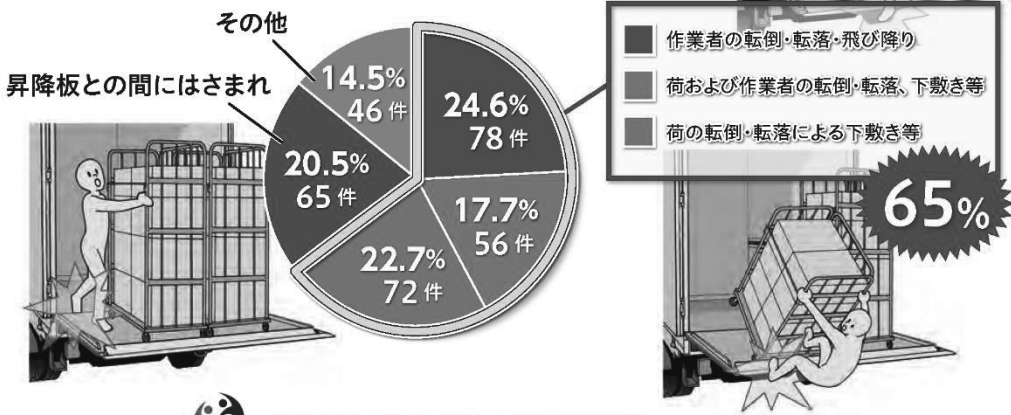
図 テールゲートリフター起因災害のタイプ

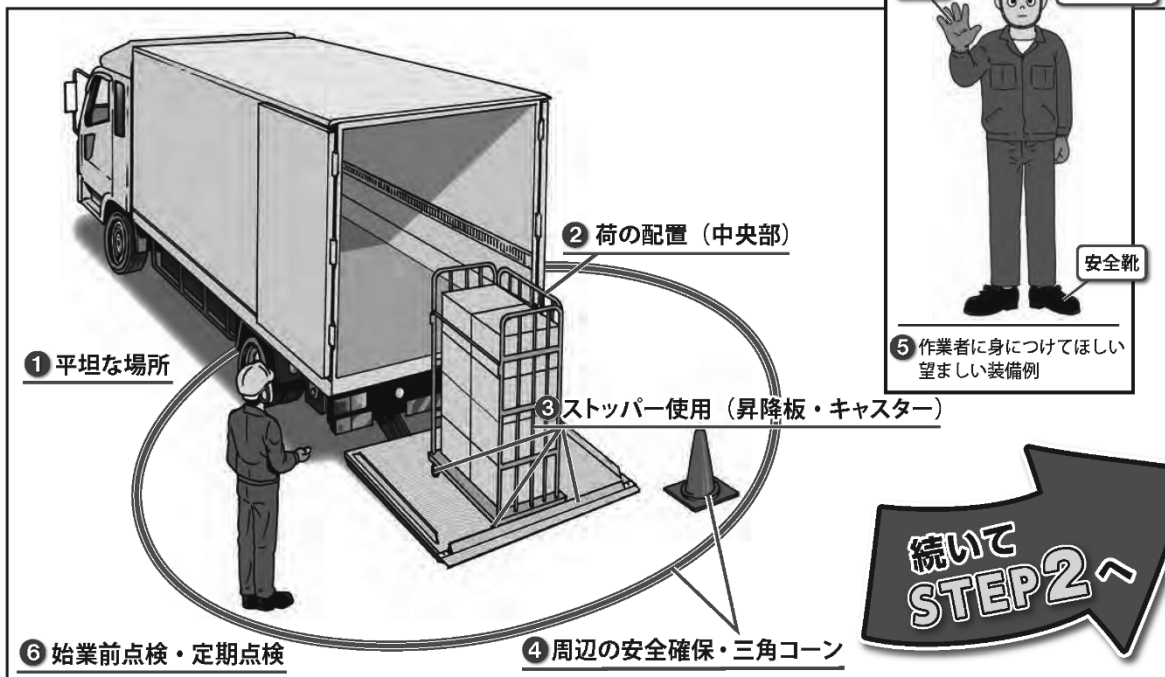
- ① 平坦な場所で使用する  CHECK!!
- ② 積載重量を遵守し、昇降板の中央部に荷を配置する  CHECK!!
- ③ 昇降板・キャスターそれぞれのストッパーを使用する  CHECK!!
- ④ 周辺の安全を確保し、三角コーン等を配置する  CHECK!!
- ⑤ 作業にふさわしい装備をする  CHECK!!
- ⑥ 始業前点検・定期点検を実施する  
(点検事項は各社取扱説明書を参照)  CHECK!!

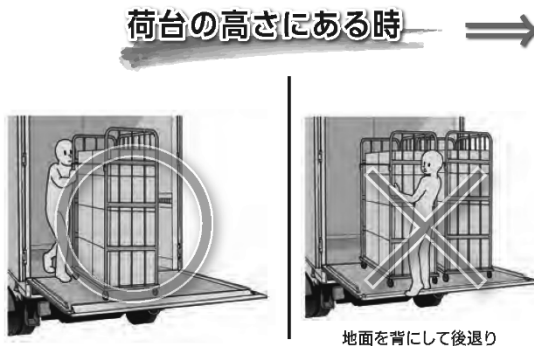
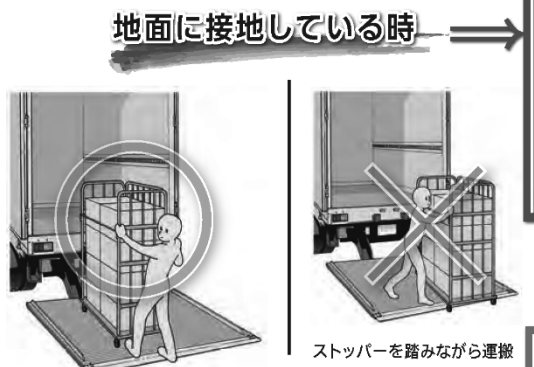
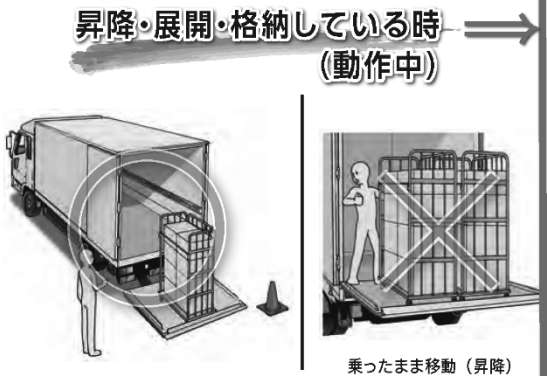
- ① 地面を背にして後退りしない CHECK!!
- ② 昇降板上で作業できるスペースを確保する CHECK!!
- ③ 昇降板は揺れやすいので慎重に移動する CHECK!!
- ④ 昇降板等の傾きによる荷の動き出しに注意する  
(荷が動き出したら無理に支えない!) CHECK!!
- ⑤ 昇降板のストッパーを踏みながら運搬しない CHECK!!
- ⑥ 昇降板の先端部と地面の段差に注意する CHECK!!
- ⑦ 作業者は原則として昇降板に乗ったまま移動(昇降)しない CHECK!!
- ⑧ 移動する時は昇降板を地面と荷台の中間で止めて、ステップとして昇り降りする CHECK!!
- ⑨ 昇降板から荷がはみ出さないようにする CHECK!!
- ⑩ 昇降板から少し離れた横に立ち昇降板の周辺から目を離さない CHECK!!
- ⑪ 動作中の昇降板には触らない、近寄らない CHECK!!

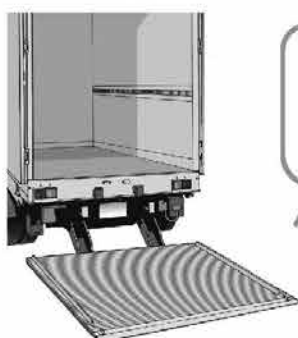
チルト式

円弧を描くように移動(昇降)し、接地時に昇降板が傾く特性があります

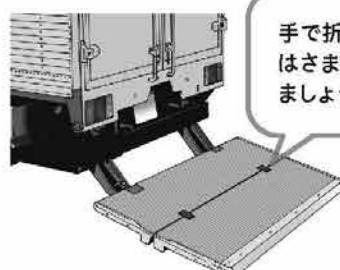
床下格納式

手で折りたたむ際はさまれに注意しましょう

荷台の床下に格納するタイプです。TGLに関係なく、扉を開閉できます。

展開・格納中の災害は多くなかったが、作業員の誤使用によるものが9割近くとなったのが特徴的であった。具体例としては床下収納式のホームを手で折りたたむ際や動作中のホームに触れたことによる手の挟まれ、ホーム操作リモコンスイッチの押し間違えによる手の挟まれ等であり、災害防止にはこれら不安全行動をさせない教育が不可欠になると思われた。

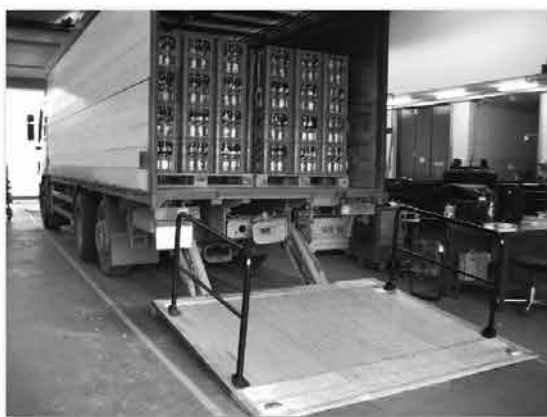
### 安全柵

ヨーロッパのテールゲートリフター(Taillift)には、転落防止のために、安全柵を装備したものがあります。

柵は折りたたみが可能です。柵を立てないと作業できないので安全です

作業員の転落防止には転落防止柵の設置が合理的と考えられた。欧州のテールリフトのBSEN規格<sup>1)</sup>ではホームの高さが2m以上になる場合は所定の基準を満たした安全手すり(柵)の設置が規定されており、2m未満であっても安全手すり付きのテールリフトが一般的に市販されている。日本では2m以上の高さの作業(高所作業)において転落(墜落)により労働者に危険を及ぼすおそれがある場合、事業者は足場を設けるなどの対策を講じることが労働安全衛生規則によって定められているため、日本でも地面から旅客機内までの移動に用いられる特殊なTGLでは転落防止柵が装備されているが、大半を占める2m未満の移動用TGLにおいて国内メーカー各社のホームページやカタログ等に転落防止柵に関する記述は存在しない。ホームからの作業員の転落防止を運用面の強化で解決するには限界があるため、欧州と同様に転落防止柵の導入が急務と考えられた。
