建物の解体工事における強風による足場の倒壊災害防止 に関する風洞実験†

キーワード: 解体工事, 足場, 防音パネル, 台風, 風洞実験, 風力係数.

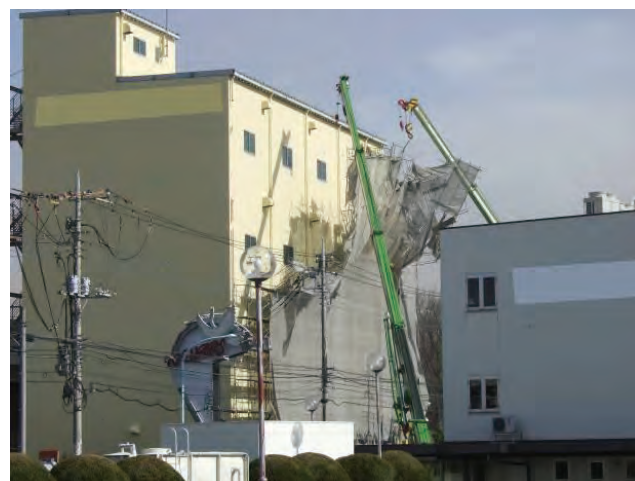
図 1 台風等の強風により倒壊しそうな足場の例

通常は足場の供用期間が長くないことから、足場の風荷重に対する技術指針¹⁾(以下、技術指針とする)では再現期間 1 年程度の風速を基準にして設計することとされており、台風等の強風が予測される場合には、メッシュシート等を取り外したり巻き取ったりすることが示されている。しかし、強風時における足場の倒壊が頻繁に報告されている(図 1 参照)。

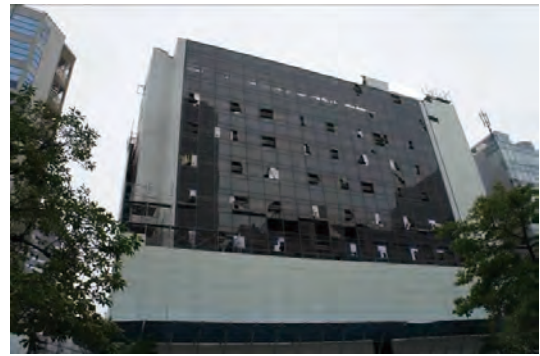
図2 足場が倒壊した解体中の建物（事例1）

図2は、1か所目の足場が倒壊した解体中の建物である。足場の種類は「わく組足場」であり、防音パネルで囲まれていたと推定される。足場と建物とをつなぐ控えは、図3に示すように建物の外壁に穴をあけ、その奥の鉄骨に専用のクランプで取り付けられていたと推定されるが、技術指針からは問題のない取り付け間隔であったと考えられる。

以上の調査より、どちらの足場も、技術指針を満足する構造であったと推定される。しかし、どちらも、建物の解体工事において防音パネルが取り付けられていた状況で足場が倒壊していたと推定される。

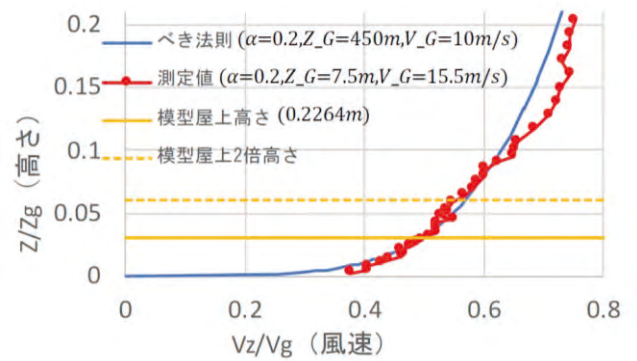
図 11 風洞内の風速の鉛直分布

図 11 に、風洞内の風速の鉛直分布を示す。境界層乱流の鉛直方向の風速分布は模型高さの約 2 倍程度までべき法則 ($\alpha=0.2$) の風速分布にほぼ一致した。平均風速は屋上高さで 10m/s とした。測定には、ロードセル (共和電業製 LVS-2KA) を用い、防音パネルに垂直に作用する風力を、正面で 55 点、側面で 10 点 (ただし屋上解体模型においては測定点数を半分程度としている) において測定した。サンプリング周波数は 1kHz、測定時間 60 秒、24 風向 (図 12) で測定した^{5,6)}。
