折損した鋳鉄製T字管  
についての応力試験

労働省産業安全研究所編

某硫酸製造工場において、発煙硫酸の循環系統中の鋳鉄製T字管が折損したために、噴流した硫酸の飛沫をあびて、作業中であった2名の若き工員が犠牲となる事故が起った。本文はこの折損したT字管に対する応力試験と材質試験の結果である。

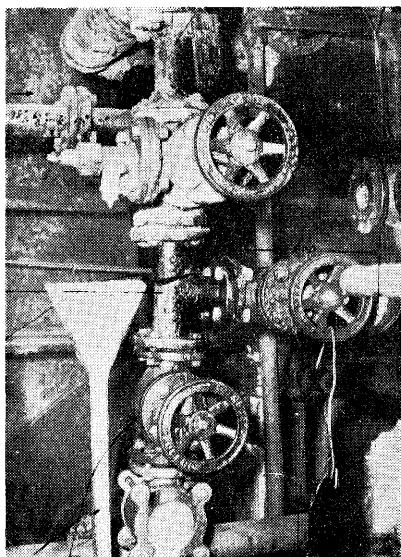
写真1

以上の通りであり、この他に別紙のように会社側から提出した鋳鉄製T字管の確性試験成績書および強度計算書が添附されておる。なお折損したT字管は図1のような構造であり、写真1に折損現場の状況が示され、写真2～4は現場の配管状況、写真6が折損したT字管である。

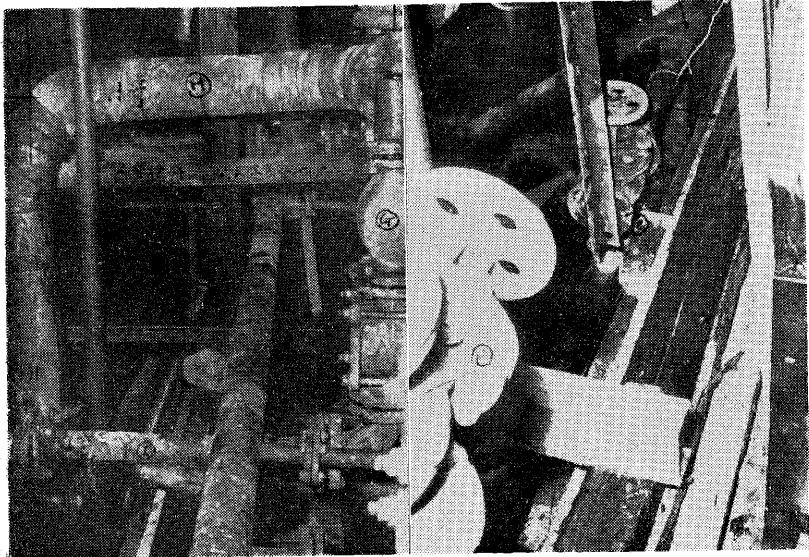
写真 2

1. 折損したT字管の近くで、他の管を取替作業中であった作業者が死亡しており、また事故発生当時、確かな目撃者もなかったので折損の原因が判明しない。
2. T字管内には循環ポンプの能力からみて、毎分 $10.8\text{m}^3$  の発煙硫酸が流れていたものと思われる。
3. 管内を流れているのが 10% の発煙硫酸であるから、発煙塔の高さ 8 m からみて、T字管には  $1.4\text{kg/cm}^2$  の圧力がかかっていたものと思われ、管の自重その他を加算すると、T字管にかかる応力はさらに増加する。
4. 取替作業中の管と、折損した管系とは連絡はないが、作業の際に写真2のⒶ①および写真3に示すⒶ下のH管に連なる管上に作業者が乗ったり、もたれかかったりしたものと思われ、また写真1に示すⒶに接続する管を取り外しの際、その間が90mmであったから、それと相接するT字管上部に衝撃を与えたものと推定される。
5. T字管に接続する管は、別にサポートされていない。

1. H管 T字管の垂直軸心から 2,800mm の②の部位
2. H管 写真2に示す①の部分でT字管の垂直軸心から 600mm 離れた部位
3. I管 写真2に示す①の部分でT字管の垂直軸心から 600mm 離れた部位

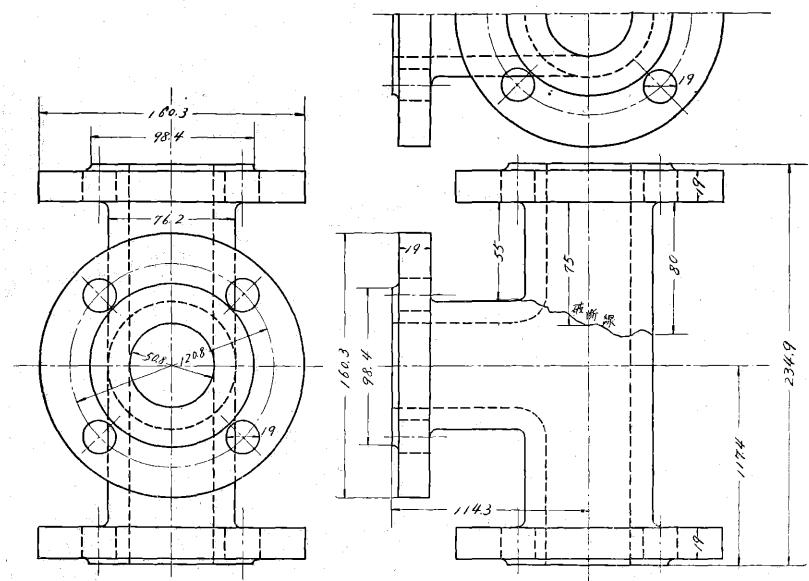
写真 3

は写真3の②下左右の管で、衝動もあり、静荷重より相当うわまわる荷重がかかったものと推定される。

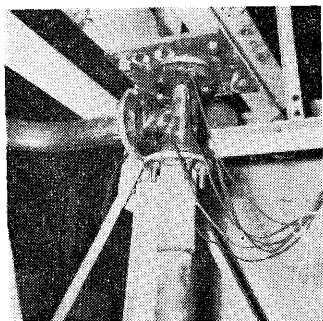
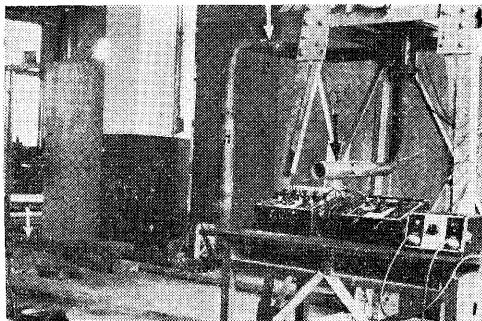
写真5 a.

折損したT字管と同じ管を写真5 a.b.に示すように試験塔に固定し、これにH管およびI管を現場における配管と同様に装置して、作業中に乗ったと思われる点に、それぞれ体重に近い静荷重をかけて試験した。

この実験においてはT字管は、その一端を固定し、これに接続したH管およびI管は必要な長さのところで切断して自由端とし、実際現場のように長く連結されているときの応力関係などは全部無視して試験したので、この点は実際現場の状況とは、かなりの相違があるものと思われる。

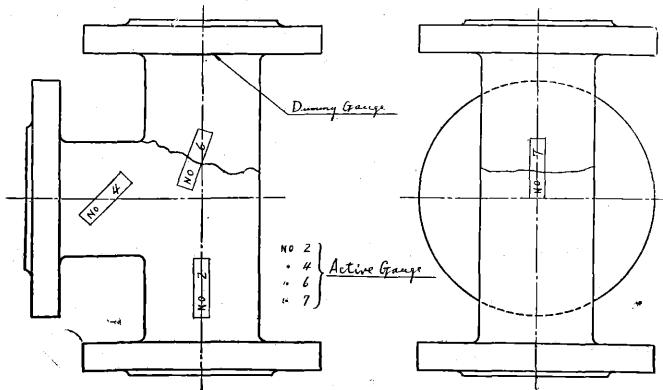
このときの負荷位置は1.の場合の下向のもので、ゲージの貼付個所、すなわち測定位置は図2に示し、そのときの各点の応力の変化状態は図5

次に H 管の(C)の部位に 52g の負荷をかけ、I 管の①の位置に 65kg の荷重を同時にかけてみると、図 2 における測定位置で No. 6 にでる応力は  $8.8\text{kg/mm}^2$  (-) である。

H管の⑩の負荷位置に上向きの荷重をかけてみると次表のような結果となる。このときの測定位置は図2による。

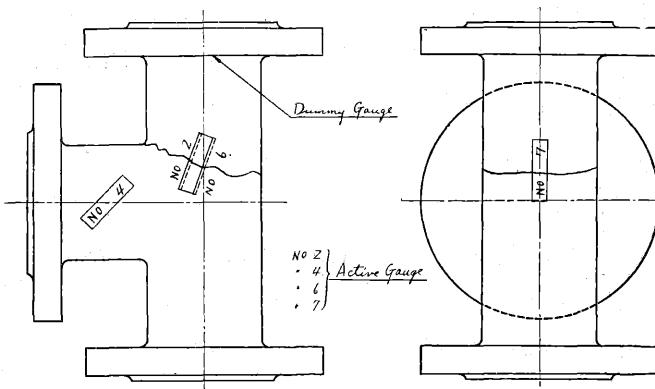
ゲージの貼付位置は図 3 に示す通りであるが、第1回の場合と異なるのは、No. 2 を第1回の場合の No. 6 の正反対側に貼っただけであって負荷の位置やその方向も同じである。

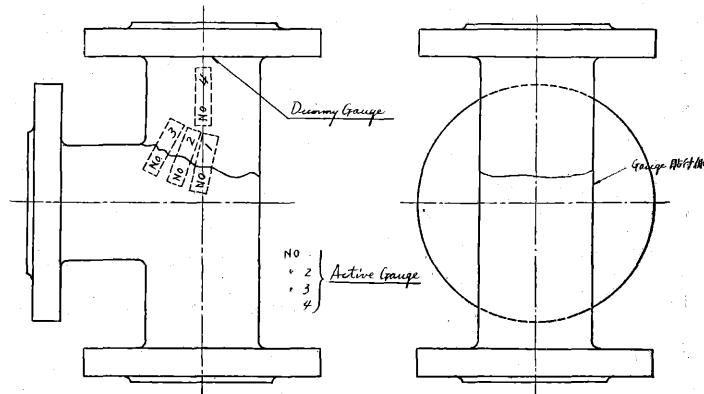
測定位置は図 4 に示すように片側の破断線に沿った点であり、このときの応力は図 7 のように No. 1, No. 2 に特に高く表われた。このときの応力も（-）の圧縮力である。

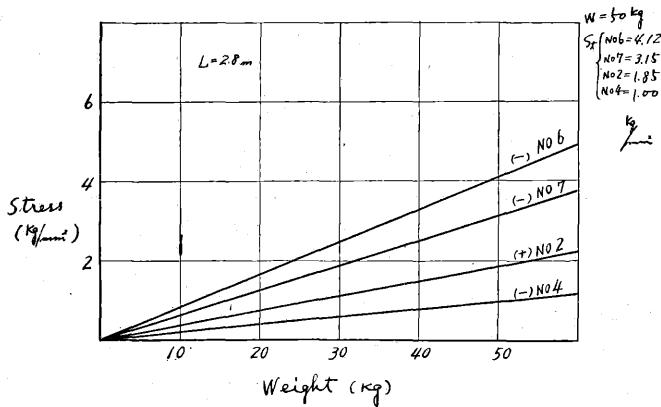
図 5

のグラフにみられるように、荷重を 10kg から 50kg まで順次増大していくと、応力は各点とも直線的に増加するが、破断線に貼った No. 6 が最も高く、約  $4.12\text{kg/mm}^2$  となる。この場合の応力はほとんど（-）の圧縮応力であるけれども No. 2 のみがわずかに（+）の引張応力となる。

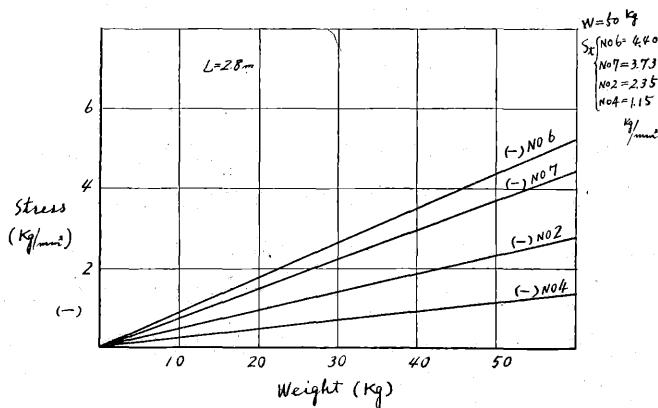
図 6 がこのときの応力分布状態であって、初め No. 2 は No. 6 と同じ位の応力がでるものと想像したが、試験の結果は予想に反して、やはり No. 6 が特に高く、No. 2 は、はるかに低い。この理由は曲応力の他に振り応力が影響しているからであろうと考えられる。

この場合の応力は総て（-）の圧縮力である。

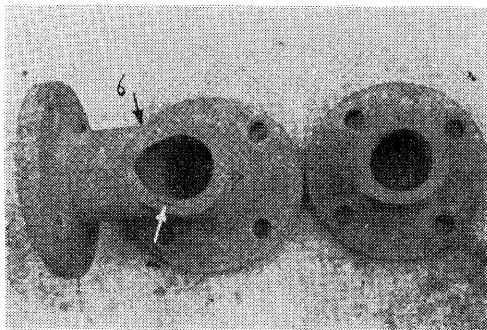
写真7

写真7に示す破断面のページNo.2側の矢印部に管の円周方向に約  $9 \text{ mm}$  の断層状の破面がある。(管内面から約  $5 \text{ mm}$ ) この部分

また写真7におけるゲージNo.2側のヘヤークラックが初めから潜在していたものとすれば、管の強度は局部的ながら相当低下していたのであろう。

ゲージNo.6側の破断面のワレの状況から考察して、破断はゲージNo.6側から始まったものようである。

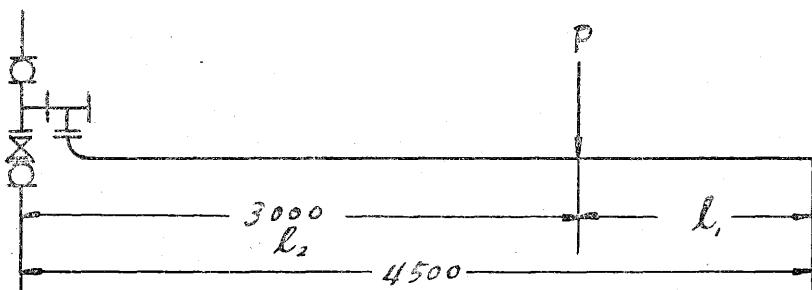
発煙硫酸 配管に荷重を与えた場合の応力計算

$M = 300 \text{ pkg-cm} (75/50)$  管の一端固定に生ずるモーメントより計算すると pipe (75/50) の断面係数  $Z$  は

$$1,900 = \frac{300p}{33.3} \quad \therefore p = \frac{1,900 \times 33.3}{300} = 211\text{kg}$$

もし荷重が半分 ( $\frac{211}{2} = 106\text{kg}$ ) であっても衝撃加重が加われば、当然その荷重の 2~3 倍の荷重が加わり、Fc 19 でもいささか危険と思われる。
