RIIS-TN-83-1

産業安全研究所技術資料

アンモニア圧縮機の溶接継手で起きた 破壊事故の調査

Investigation into the Fracture Occurred in a Welded Joint of
an Ammonia Compressor

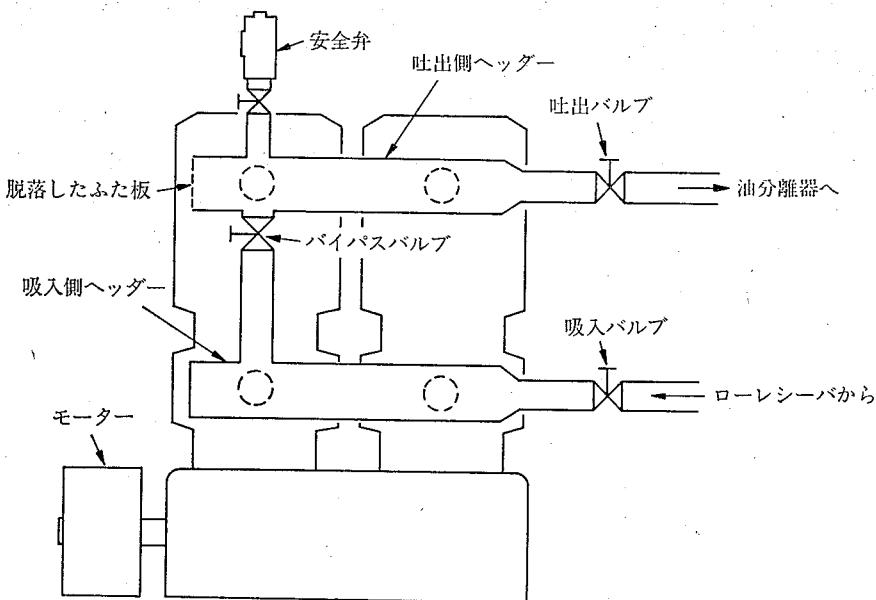
図1 事故を起こしたアンモニア圧縮機

昭和57年5月、東北地方の某冷凍工場で機関員が2気筒簡単段圧縮機（図1）を起動しようとしていた。同工場の冷凍設備はアンモニアを冷媒とするもので、冷凍庫内

の原料の量に応じて3台の圧縮機のうちいくつかを並列運転するものである。当時は既に他の1台が稼動中であった。機関員はまず吸入バルブを閉じ、バイパスバルブを開けて、モーターを始動、回転数を上げて稼動状態にした。そしてバイパスバルブを徐々に閉じ、吐出バルブ（閉じた状態になっている）を徐々に開けると云う同時操作を行っていた処、突然円筒形吐出側ヘッダー端に溶接付けされている円形のふた板が、溶接部で破断して、脱落、アンモニアガスが噴出した。通常運転時の圧縮機の圧力は、吐出側が $10\sim12 \text{ kgf/cm}^2$ 、吸入側が $0\sim1 \text{ kgf/cm}^2$ 程度であり、吐出側配管が油分離器の後で、3台の圧縮機に対して共通になっているため、事故機の吐出側配管には、稼動中の圧縮機から $10\sim12 \text{ kgf/cm}^2$ の圧力が伝わって来ていたと考えられるが、事故当時、特に高い圧力が発生したと考える事由は見当らない。吐出側ヘッダーに取り付けてある安全弁は、同年3月の検査で 17 kgf/cm^2 で作動することが確認されているが、事故当時作動したかどうかは不明である。事故を起こした圧縮機の気密試験は、製造時に高圧部 20 kgf/cm^2 、低圧部 10 kgf/cm^2 で実施されており、当時のアンモニア圧縮機としては十分な圧力の試験である。

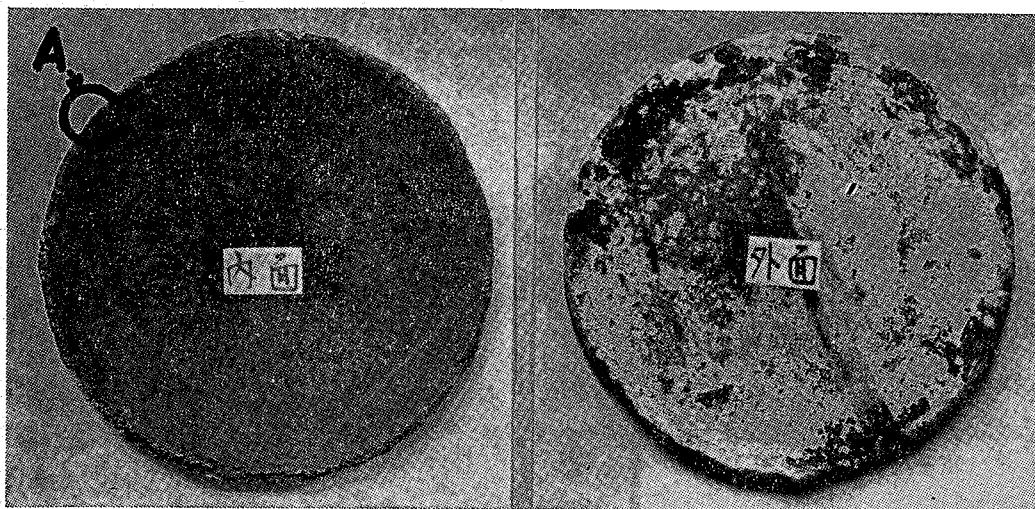
図 2 脱落した平板

脱落した平板（図 2）は内面側が黒い付着物で汚れていた。しかしあセトン中で超音波洗浄した処、破断面は図 3 に示すように銀白色の粒状部を含む面であり、事故時に脆的に破断したものと考えられる。表 1 に平板の化学成分を示す。分析は発光分光分析装置（島津製作所製 GVM-100, RE 7）によった。JIS と照合してみると SS, SM, SB 相当の材料であり、化学成分については特に問題となる点は見当らない。また各部の測定寸法を次に示す（図 4）。

図 5 は図 2 A 部の金属組織の顕微鏡写真であるが、この写真では平板にはっきりとした開先が取られていたとは認め難く、これが後述する溶け込み不足の原因になったとも考えられる。

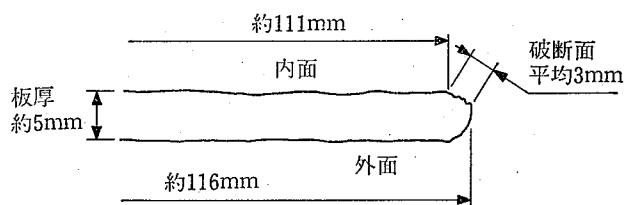
図 4 平板各部の寸法

平板外径（外周の溶接部を含む）	約 116 mm
内面で測定した非溶着部径	約 111 mm
破断面幅	平均 3 mm (1.7~5.0 mm)
板厚	約 5 mm

破断面幅は大きくばらつき 1.7 mm 程度しか溶着していない箇所もあり、溶着部の厚さが一定でない。ビードが不揃いなことと共に、溶接施工が良くなかったことを窺わせる。板厚については、当時の基準から設計圧を

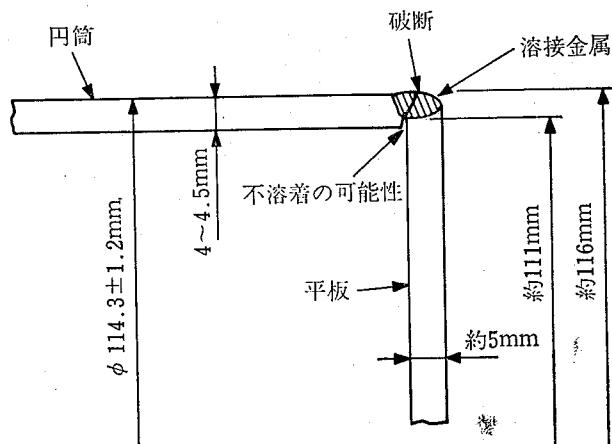
図 6 ヘッダーコーナー溶接部の想定図

以上の結果より当該ヘッダーの溶接部を大まかに想定してみると図 6 のようになる。ここで円板内面の非溶着部径と円筒内径を比較すると、円筒厚さを 4.0 mm としても円筒内径の方が小さく、溶け込み不足で円筒内面側に不溶着部の存在した可能性が大である。図 7 は平板端部の断面^{*2}であるが、図 6 のような溶接部を想定すると破断はのど部近傍で起っている。

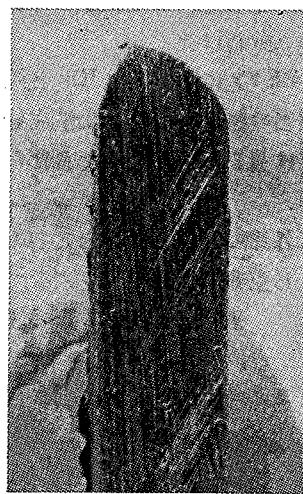
図 7 平板の断面

^{*2} 大部分がこのような形で、図 5 のような形状の断面は 1ヶ所だけである。

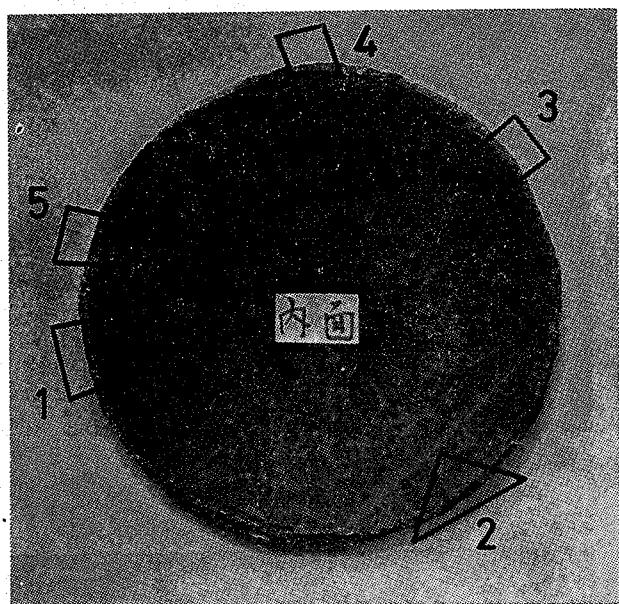
図 8 切り出した試料

平板端部を図 8 に示す 5 箇所切り出し、走査型電子顕微鏡による破面の観察を行なった。破面は大部分の所では、図 9 に示すように内表面からすぐにへき開域となつておらず、破断が全体的には脆性破壊であったことが判

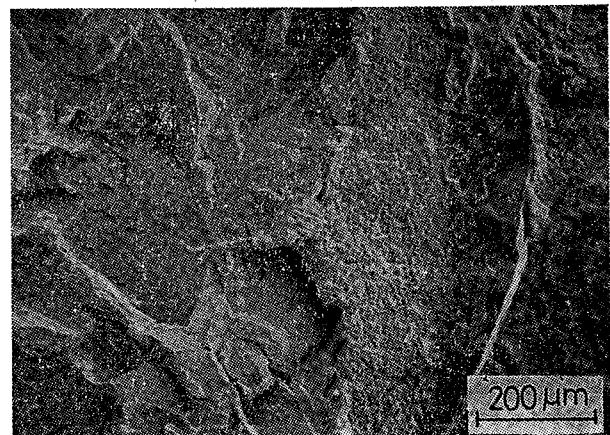
図 10 内表面とへき開域に囲まれた微小なディンプル域

試料 No.1 ではこのような部分が 2 箇所、内表面側にある。一つは図 10 に示すディンプル域であり、介在物、析出物等の微粒子を核として多数の微小空洞が発生、成長し、それが合体した結果生じる延性破壊に特徴的な破面である。より拡大した図 11 からわかるように、ディンプルの核となった介在物等が見られ、この部分の材質はかなり劣悪なものと推定される。したがってこの部分では低い応力でも破壊が始まると考えられる。またディンプルの形態を観察すると角が丸くなっている、破壊後腐食を受けていたとも考えられる。したがってこの部分が事故（全域破断）に先だって既に破壊していたかあ

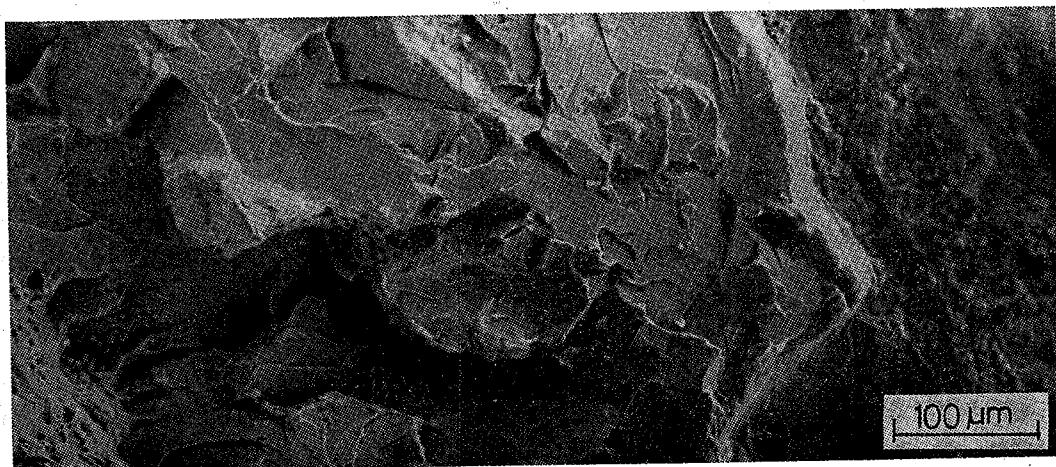
図 9 内表面（右側）に続くへき開域

るいは事故直前に破壊し、それが予き裂として作用し、図 9 に示したような脆性破壊を引き起こした可能性がある。

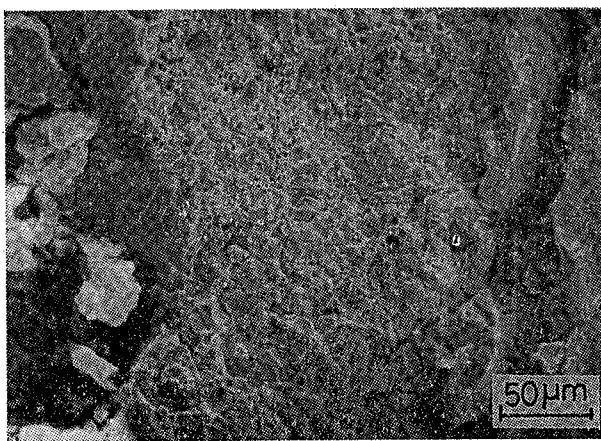
図 12 ディンプルと粒界の混在域

もう一箇所は図 12 に示すディンプルと粒界の混在域

である。粒界部分も図 13、図 14 にあるように、拡大すると結晶粒界上に小さなディンプル（粒界ディンプル）が存在し、核となった介在物等が数多く見受けられる。溶接時のなんらかの原因で結晶粒界上に介在物等が多く集まつたと見られ、やはり低い応力であっても破壊した部分と考えられる。

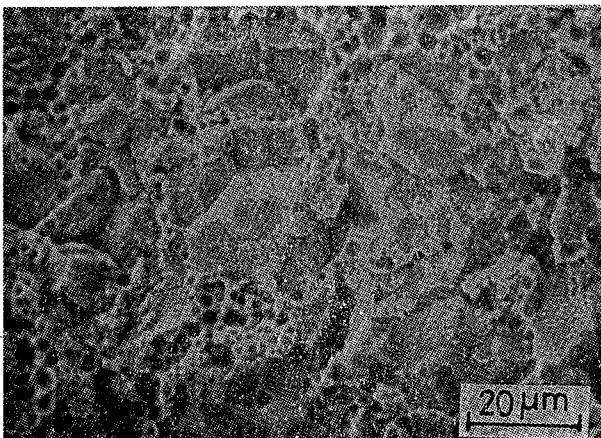
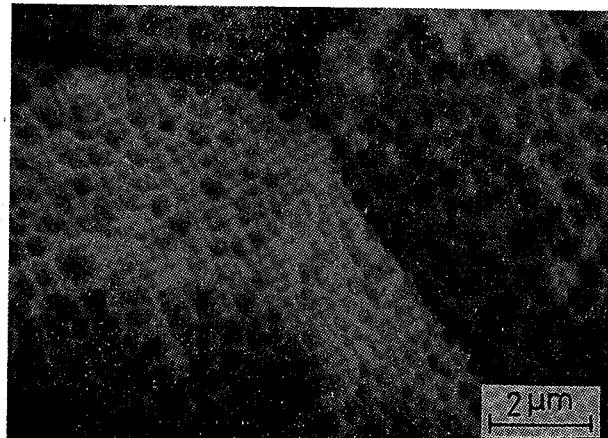
図 13 粒界上の微小なディンプル

図 14 粒界上のディンプル（図 13）の詳細

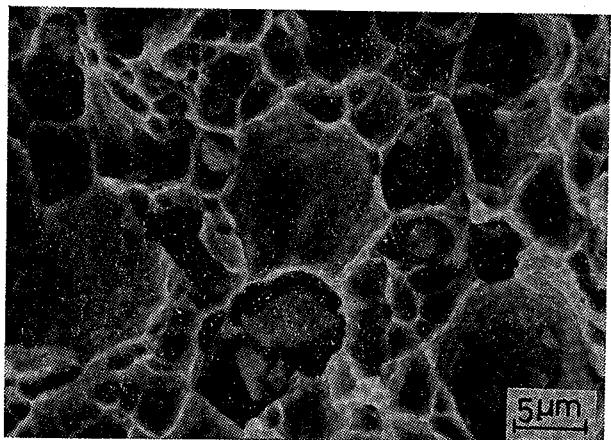
図 15 内表面（右側）に隣接するディンプル域
(中央)

図 16 ディンプルとその核となった多数の微粒子

試料 No. 2 では内表面に隣接するディンプル域があった。これを図 15、図 16 に示す。ディンプルの角は試料 No. 1 の場合と違って鋭いが、やはり介在物等が多数見られ、材質的に良いものとは言えず、容易に破断の起点となり得る部分である。他の試料にも以上に示したものと同様な破面が見られる。

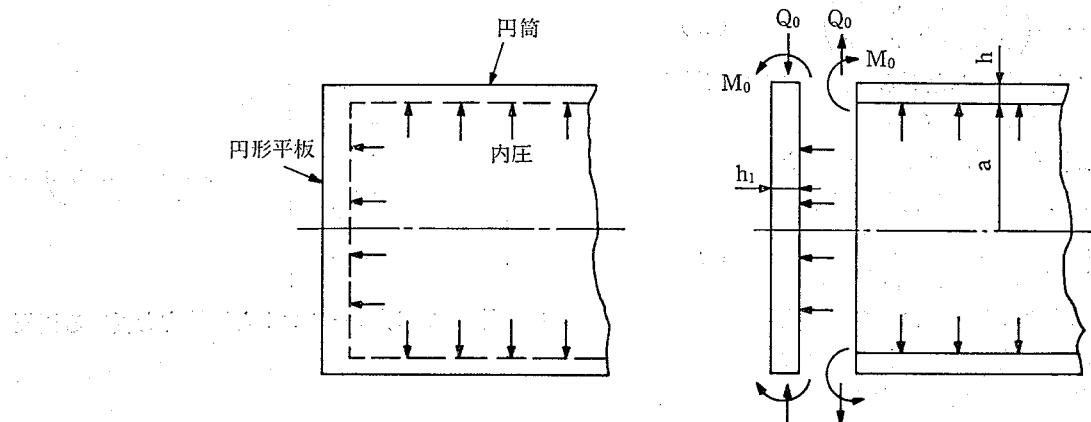
図 17 内圧円筒の端部

破断したヘッダーコーナー部（円筒と平板の溶接部）の応力を推定するため、図 17 のような端部の閉じた半無限長の薄肉内圧円筒をモデルに考える。端面近傍では円筒の自由な膨らみが拘束されるので、コーナー部に剪断力、曲げモーメントが生じて、他の部分より応力が高くなる。しかしこれらは、コーナーから離れるにつれ急速に減衰するので、破断したヘッダーのように径に比べて長い円筒では、先の半無限長の円筒の仮定でも不都合は生じない。

図 17 に示したように、コーナー部で平板と円筒を分離して考えると、端面近傍での円筒の自由な膨らみが拘束されたために接合部に生じていた曲げモーメント、剪断力は両者に対して等大で、方向が反対の外力として作用する。そこで円筒端部に作用する外力としてはこれらと内圧によるものを考えればよい。以下では溶接部の応力を算定する前段階としてこれらの外力を求める。

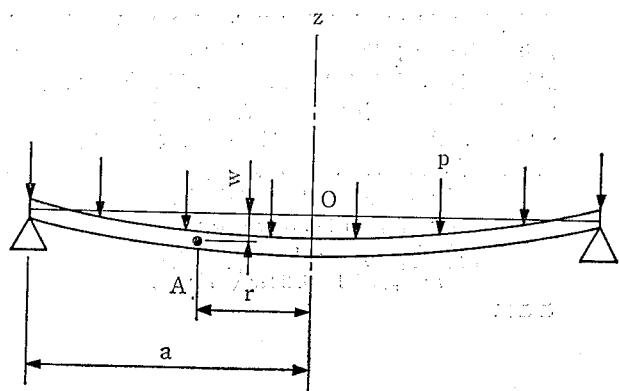
図 18 等分布圧を受ける周辺支持円板

まず円形平板の内圧による変形については、円筒が薄肉で内半径が厚さと比較して十分大きいので、平板半径として円筒内半径 a をとり、全域に圧力を受ける周辺支持円板を考えればよい。図 18 に示すように撓みのない時の円板の中心に原点 O 、 O を通り円板に垂直に z 軸、 z 軸から板中の点 A へ半径方向に r 、点 A の撓みを下向きにとり^{*4}、 w とすると撓みの微分方程式および曲げモーメントは次のように表わされる²⁾。

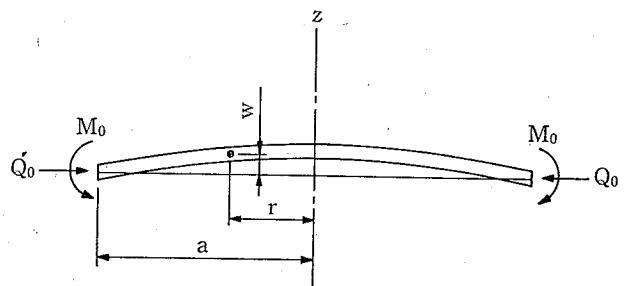
図 19 外周に曲げモーメントと圧縮力を受ける円板

次に図 19 に示すような周辺に M_0, Q_0 を受ける円板の変形を求める。圧縮力 Q_0 が円板の撓みに及ぼす影響は小さいと予想される^{*5}ので無視する。 M_0 のみによる変形については、式 (2) において右辺の圧力を 0 とすると式 (2), 式 (3) がそのまま成立する。境界条件は $w_{r=a}=0$ および $(M_{or})= -M_0$ ^{*6} であり、撓み w が有限であることから次式を得る。

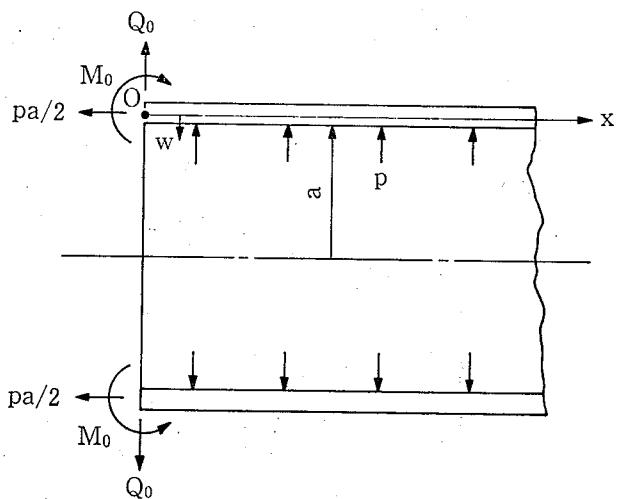
図 20 端部に曲げモーメントと剪断力を受ける半無限長内圧内筒

一方円筒については薄肉であることから、図 20 のように円筒端の板厚中央に原点 O , O から円筒長手方向に x 軸をとり、 x 軸上の点の撓みを円筒中心軸方向にとって w とすると、撓みの微分方程式等は次のようになる⁴⁾。

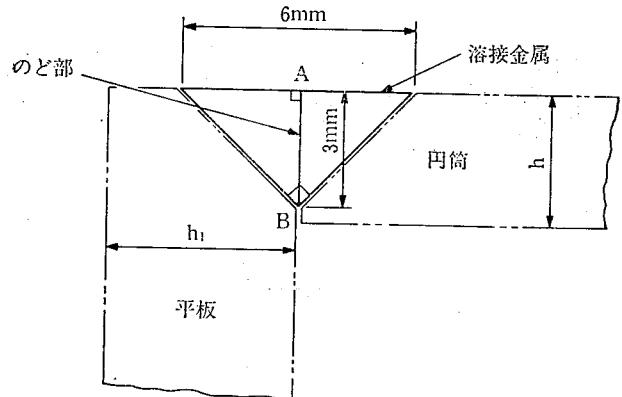
図 21 溶接部のモデル

溶接部のモデルとしては、先に測定した平板の寸法を参考に、図 21 のような突合せ継手が平板外周に一様に存在するものとする。円筒内面側に不溶着部があるが、上記の条件(4)によりその影響は考慮しない。図中ののど断面が前節のモデルの円筒端面に一致していることおよび円筒が薄肉で円筒内では板厚方向の応力が存在せず、2次元応力状態であることから、ISO が2次元応力状態の突合せ継手に対して、剪断歪エネルギー説に基づいて提案している次式⁵⁾を強度評価に用いる。

図 21 ののど断面は主応力面である。したがって前節で求めた曲げモーメント、力により、のど断面に発生する応力は、円筒長手方向の応力 σ_x と周方向の応力 σ_φ だけであり、剪断応力は発生しない。のど断面 AB 中で最も厳しい応力状態の点 B について、 σ_x, σ_φ は次のようになる。
