—ハーネス型安全帯と胴ベルト型安全帯の比較等—

墜落災害防止のための 安全帯の使用方法について

一般社団法人 全国建設業労災互助会
独立行政法人 労働安全衛生総合研究所

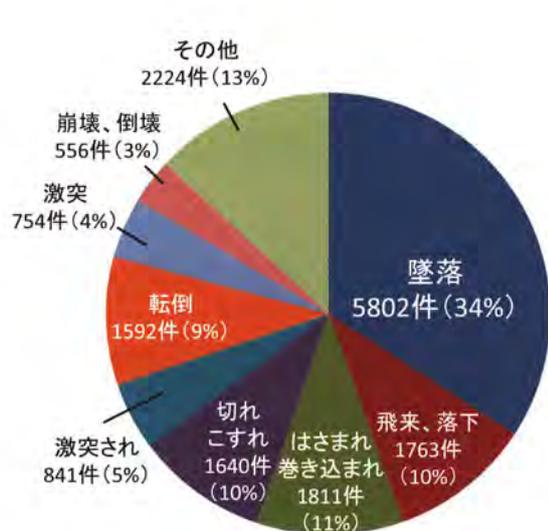
図1 平成23年 労働災害発生状況（建設業における死傷災害：計16,983件）

図1は建設業における死傷災害発生件数、図2は同年の東日本大震災に関連する死傷災害発生件数を示したものです。墜落に起因する災害が最も大きな割合を占めており、また自然災害などの非常時での労働災害では、特に墜落災害が大きな割合を占めているのが分かります。地震・台風・集中豪雨など自然災害は、我が国では毎年発生しますので、特に墜落防止対策が重要です。

※労働（死亡）災害は、全産業で1024件うち建設業で342件。
 ※転倒転落に起因する死亡事故は年間7686件（交通事故：6741件）

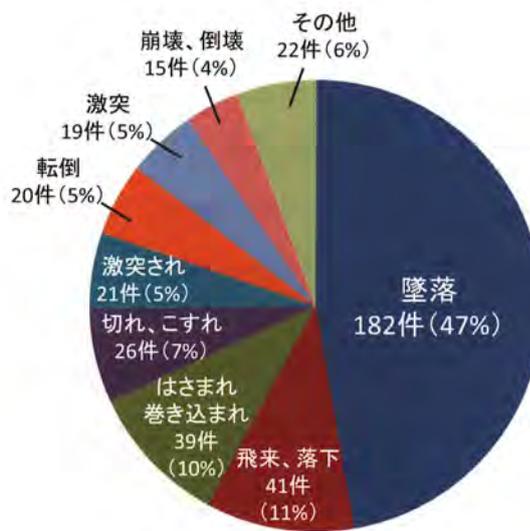
図2 東日本大震災の復旧・復興に関連する労働災害（建設業：計385件）

資料出所：死亡災害報告及び労働者死傷病報告（休業4日以上）
 平成23年3月11日～平成23年12月31日までに発生したもの。

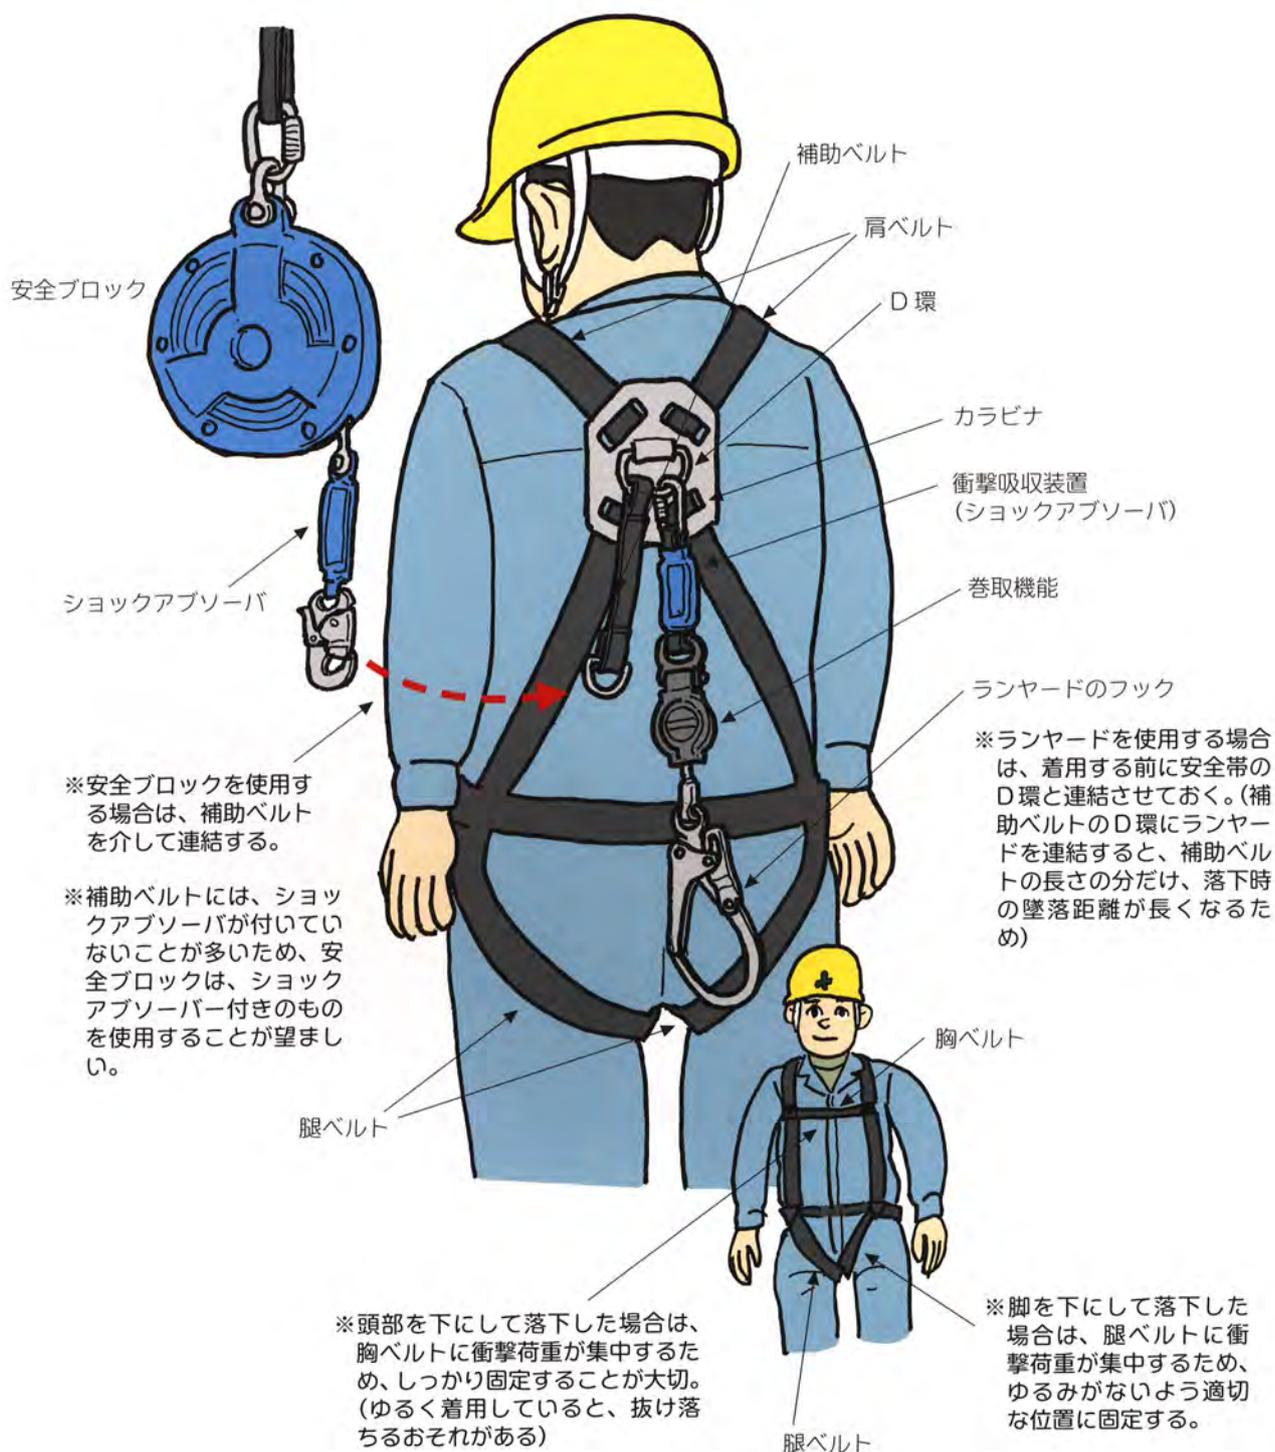
1 ハーネス型安全帯

複数のベルトを肩部、胸部、腿部等に装着して使用するもの。
墜落後の救助を待つ間などで身体への負担が胴ベルト型安全帯より少ないとされている。

肩ベルトを両腕に通したあと、腿ベルトを股下から前へ通し、バックル等の金具で前側のベルトと連結する。そしてベルトのねじれがないか確認しつつ、長さを調節し、ゆるみがないようにする。最後に胸ベルトをゆるみがないように連結する。

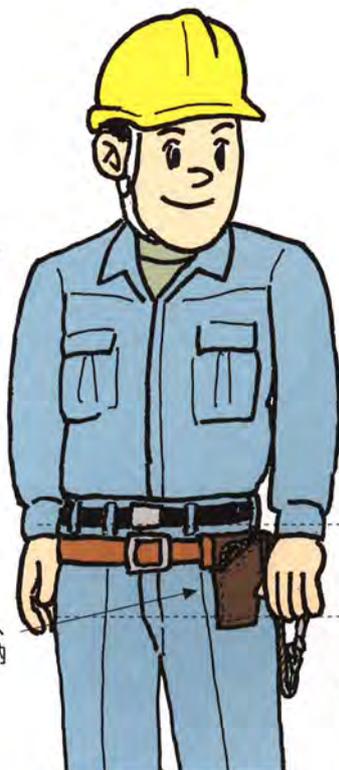
2 胴ベルト型安全帯

腰に装着して使用するもの。

腰骨の高さにベルトを巻き、バックルに正しくベルトを通す。ランヤードを取り付けるD環は身体の側面近くになるようにする。

※使用しないときは、ランヤードを収納しておく。

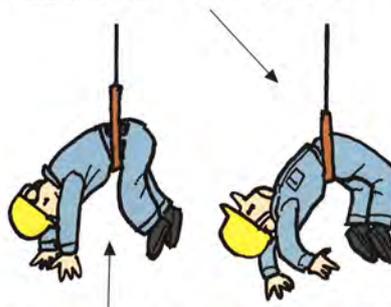
※D環が正面にあると頸部や背骨が大きく湾曲し、せき髄損傷などのリスクが高くなる。

※D環が真後ろだと、腹部を強く圧迫し、内臓や太い血管を損傷するリスクが高まる。

○D環は腰骨の側面近くになるようにする。

×腰骨より上方に安全帯をつけると、内臓や太い血管を強く圧迫するリスクが高まる。

○この範囲(腰骨の位置)に巻き付ける。

×腰骨より下方に安全帯をつけると、頭部を下にして落下したとき、ベルトが抜けてしまうおそれがある。(下図参照)

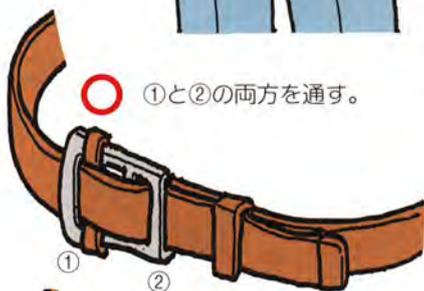
○ ①と②の両方を通す。

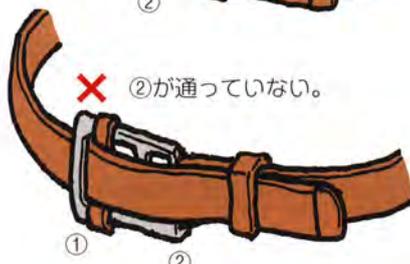
× ②が通っていない。

この部分もベルトを通す。
(①と②を全て通さないと、抜ける恐れがある)

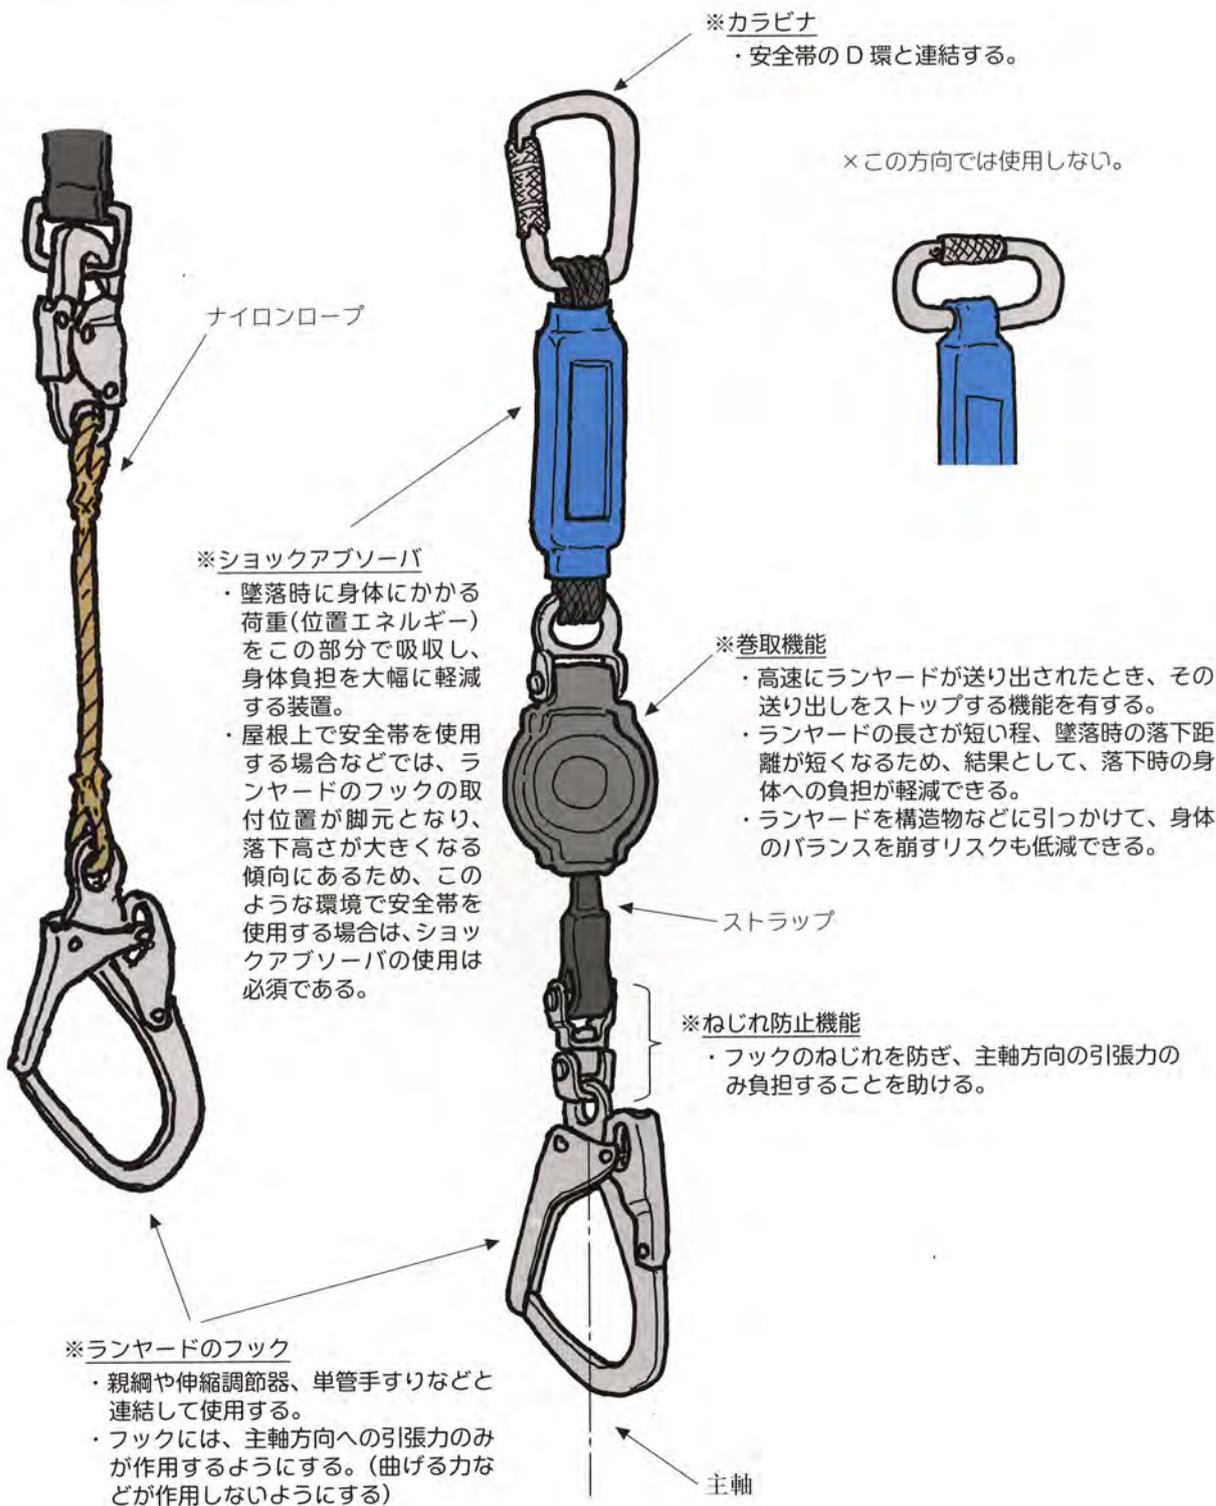
3 ランヤード

身体に着用した安全帯と親綱等の安全帯取付設備を連結するもの。

ショックアブソーバや巻取機能のついたものを使用することで、墜落阻止等の身体への負担を大幅に少なくすることができる。

ショックアブソーバなど安全に寄与する機能を有するランヤードをできる限り選ぶようにする。墜落の危険のある箇所では、安全帯を着用するだけでなく、ランヤードを使用することが大切である。また使用しない時は、ランヤードを引っ掛けて転倒し墜落する危険を防ぐため、フック収納袋へ入れておく。

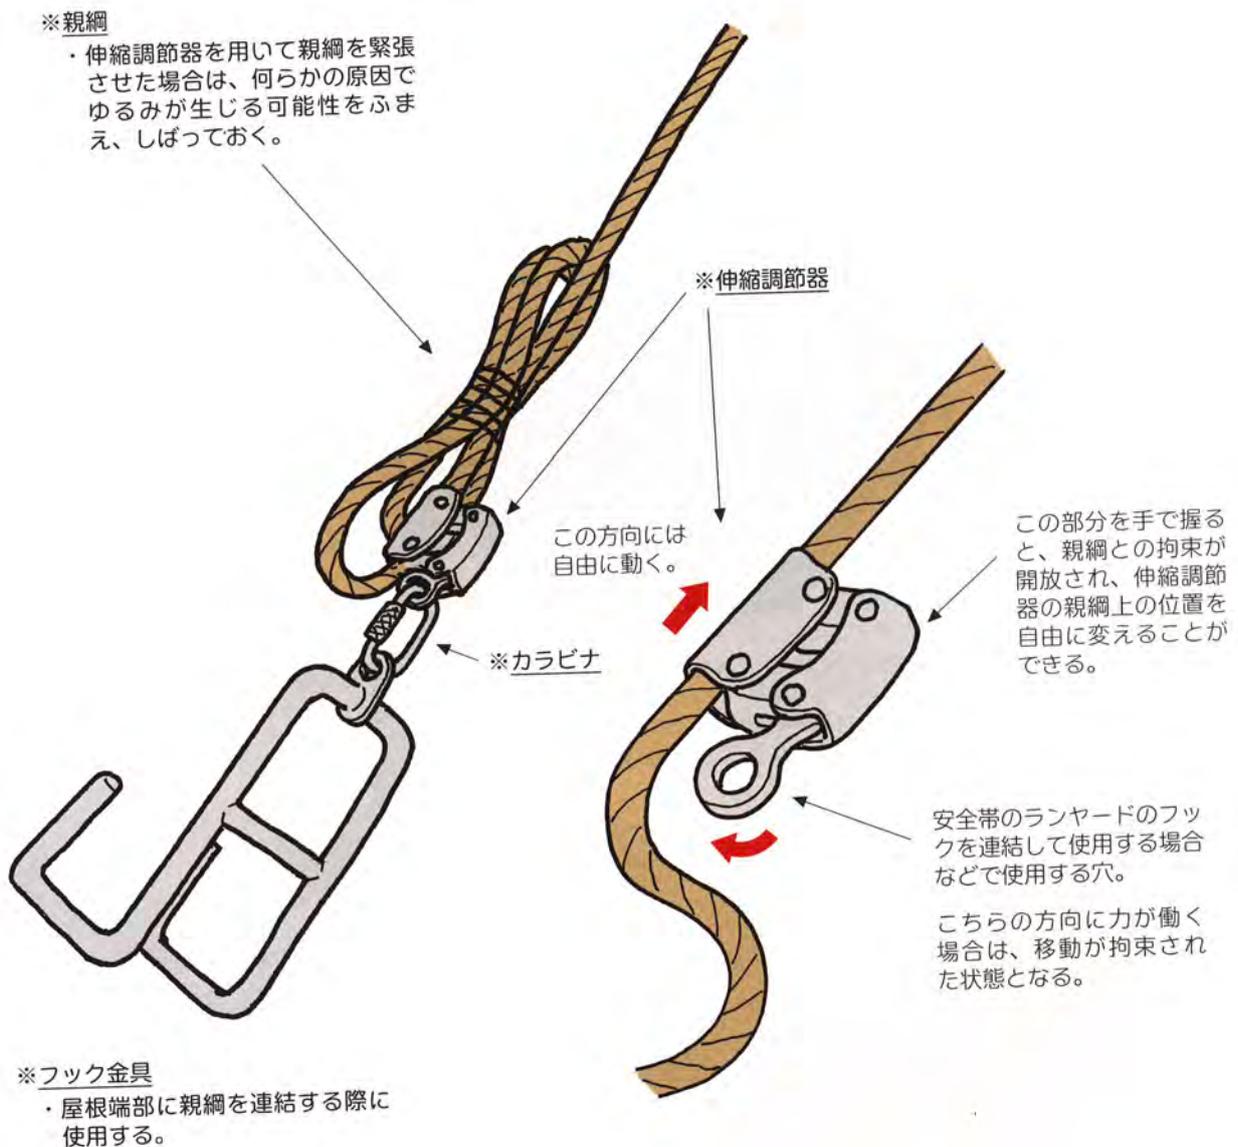
4 伸縮調節器

親綱・子綱に取り付けられて使用するもの。
親綱自体を緊張し、屋根上に安全ブロック等を設置する足がかりとして利用できる他、
直接安全帯のランヤードのフックを穴と連結して墜落防止対策とする方法もある。

力が加わったときに、親綱上の移動を拘束する方向と、自由に移動する方向がある。
また、メーカーの違いによって形状が異なるものがある。似た器具として「スライド」と呼ばれるものもある。いずれにしても、親綱上の移動を拘束する方向と、自由に移動する方向を使用前に確認することが大切である。

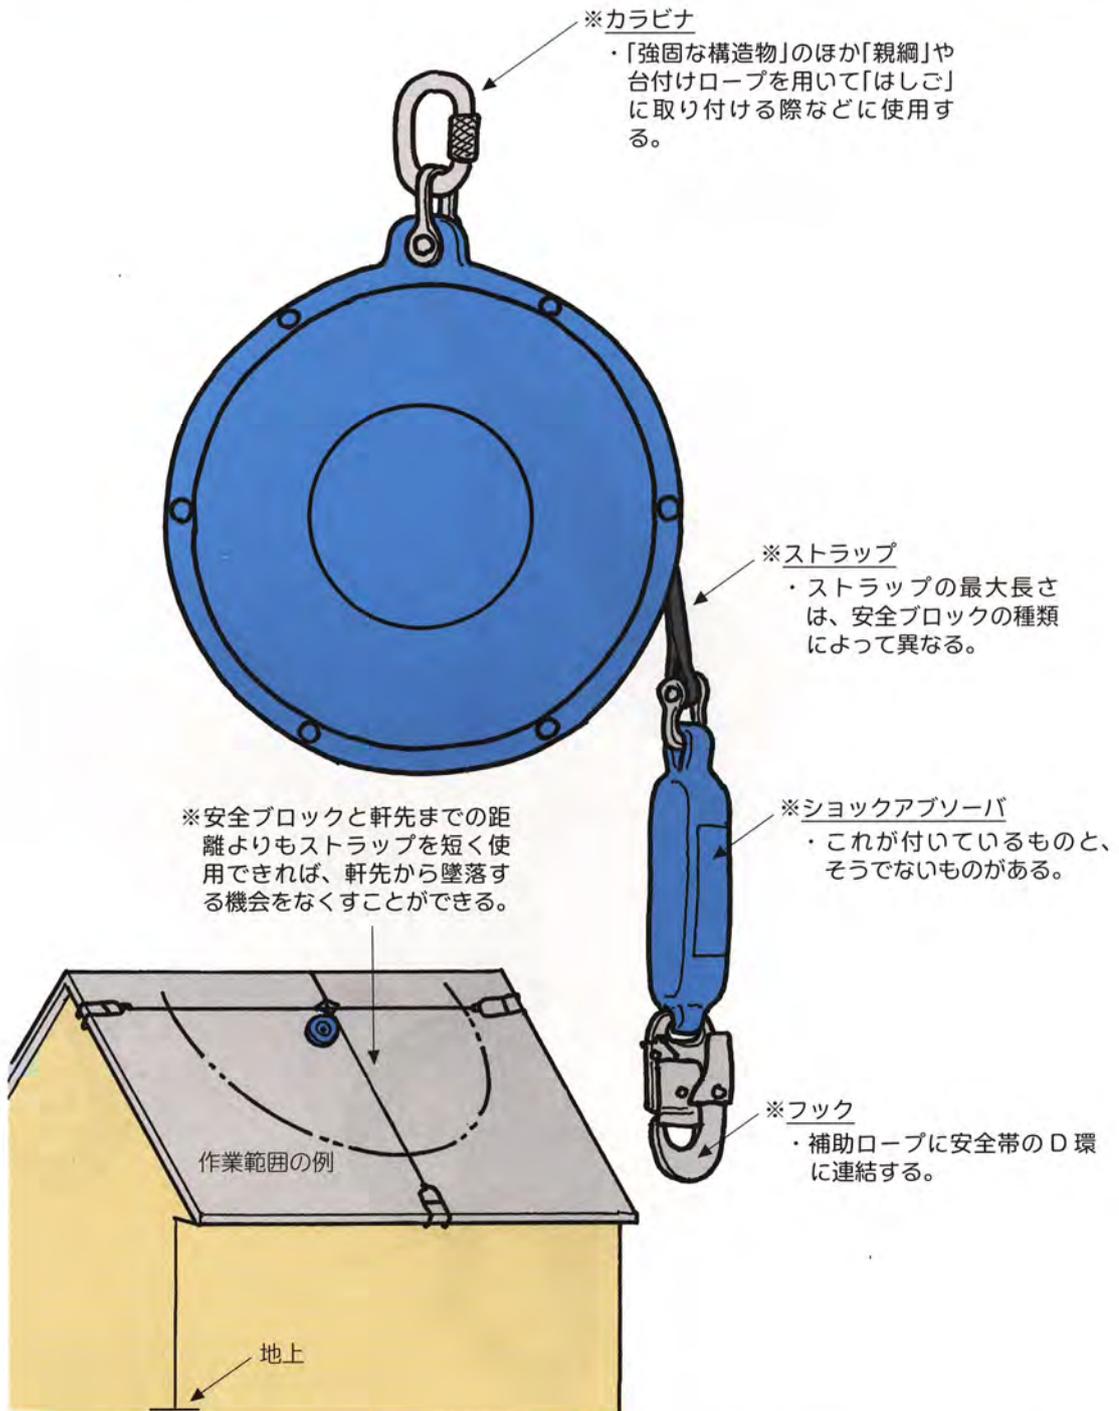
5 安全ブロック

低速でストラップを引くと、ストラップはスムーズに繰り出されるが、墜落等の要因で高速に繰り出された場合は、それがロックされるもの。

安全帯のD環に取り付けた補助ロープと連結し、墜落を阻止するために使用できる。

地上などから安全ブロックを使用できるようにするため、フックの部分に紐をつけ、たぐり寄せられるようにしておく。なお、低速でストラップが送り出される場合は、ロック機能が働かないため、墜落の危険がある箇所への接近や、地上への衝突を回避するため、適切なストラップ長の安全ブロックを選定して使用することが大切である。

※墜落した際に身体が衝突しないように、作業範囲や軒高さを考慮しつつ、適切なストラップ長の安全ブロックを選定する。

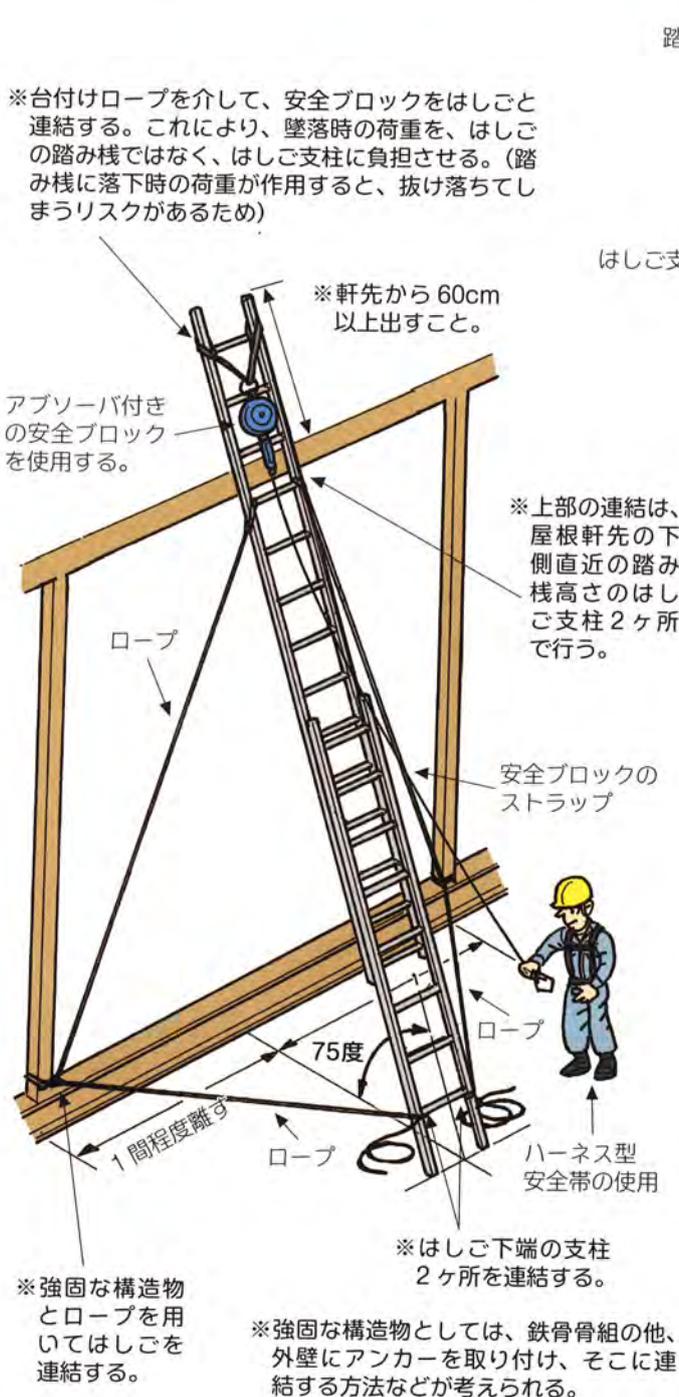
〈固定する場合の例〉

高所作業時の昇降の際に使用する機材で、人力で持ち運びができるもの。単はしごの他、長さの調整ができる伸縮形はしごがある。様々な形状・強度のはしごが市販されているため、性能が信頼できるもの(JIS規格等)を選定し使用する。

移動はしごを使う時は、はしごの上端と脚部を固定することが必要である。固定の措置が困難な場合は、2人でしっかり支える必要がある。はしごの上端は60cm以上出し、脚部は平らでめりこみのおそれのない状態にして使用する。また、はしごの踏み棧は、墜落を阻止するための強度が不十分なため、台付けロープを介して安全ブロックを使用する等、その力をはしご支柱へ流す工夫が必要である。

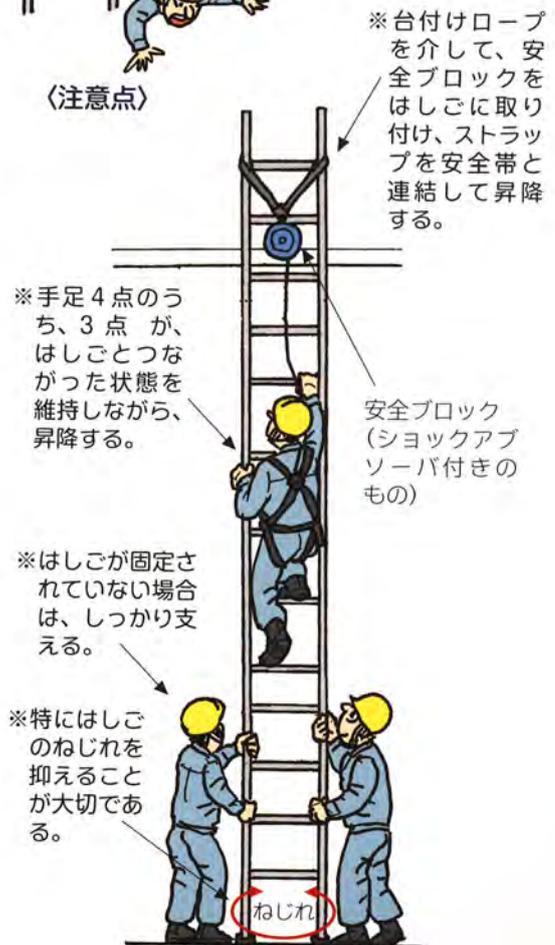
〈注意点〉

※平らでめりこみのおそれのない状態にして使用する。

〈人が支える場合の例〉

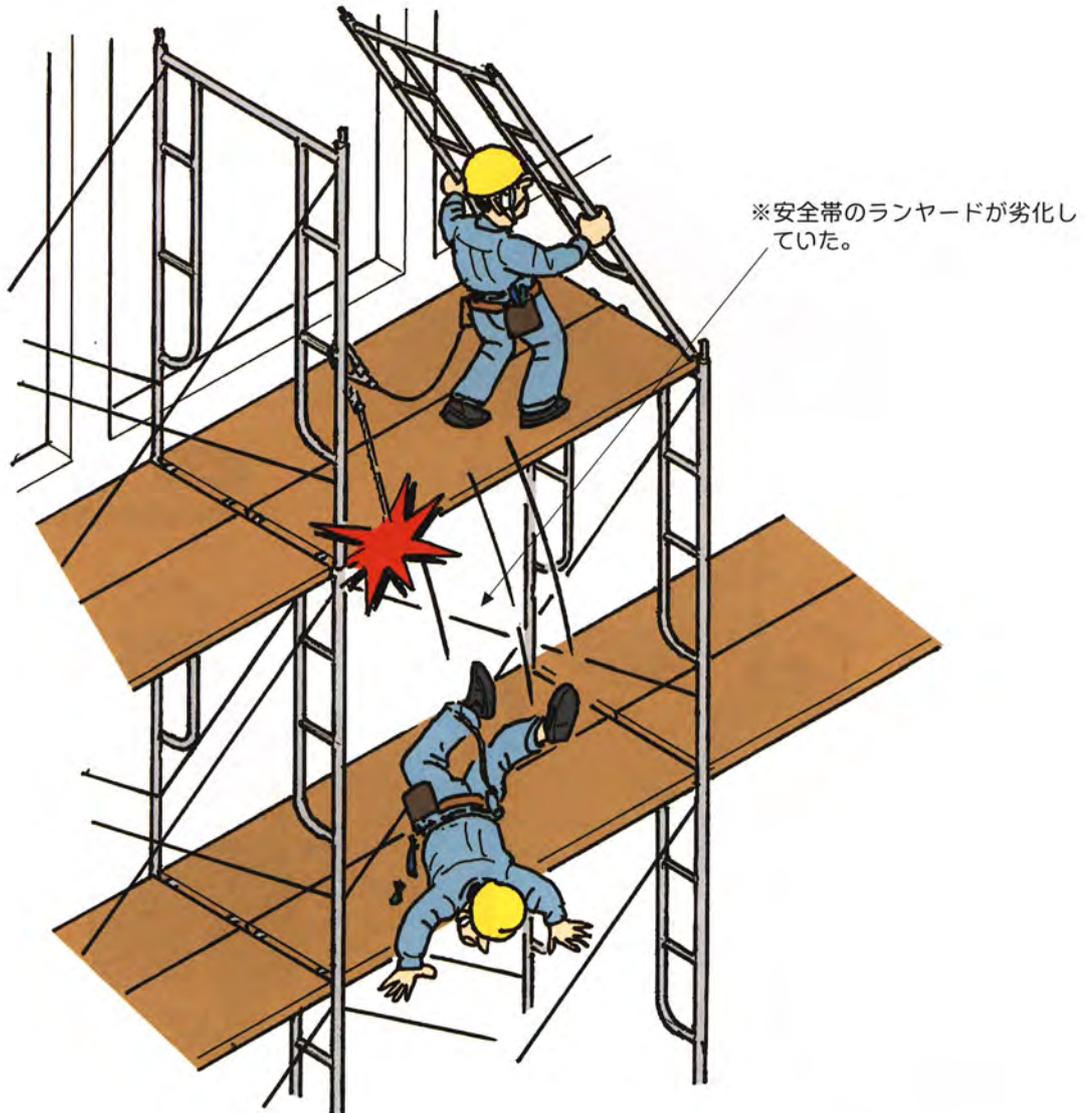
事例 1

概要：安全帯を使用して仮設足場の組立作業中にバランスを崩して墜落し、ランヤードが傷んでいたため切断して転落した。

災害例 原因-1 ランヤードが劣化していたのに点検せず使用した。

対策-1 使用前に点検を実施し、ゆるみのないよう正しく着用する。

対策-2 一度力が加わったものは使用しない。

対策-3 取扱説明書の内容を知った上で使用する。

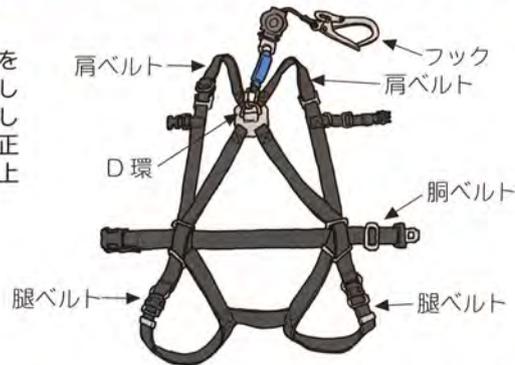
対策-1 使用前に点検を実施し、ゆるみのないよう正しく着用する。

※ゆるんだ状態で安全帯を着用していると、落下した時に安全帯が外れてしまう場合があるため、正しい着用状態を知った上で使用する。

※取扱説明書の内容をふまえ、
・ベルト部分の損傷の有無
・バックルの作動状況
・ランヤードの損傷の有無
などの点検を実施する。

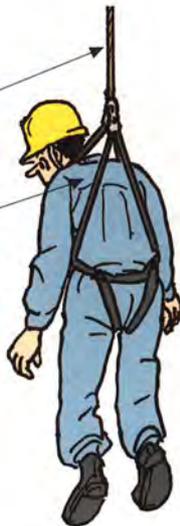
対策-2

一度大きな力が加わったものは再度使用しない。

※ランヤードや安全帯の素材が伸び、元に戻らないので、期待する性能が失われる。

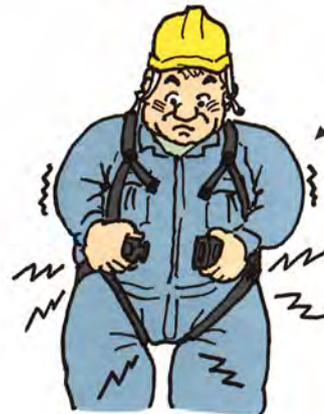
対策-3

取扱説明書の内容を知った上で使用する。

※体重が重い場合や、重い工具を着用する場合は、落下時の衝撃が大きくなるため、使用条件などを確認した上で使用する。

※使用中に溶接の火花が当たって損傷したり、擦れや摩擦、紫外線劣化などによる経年劣化によって、性能が著しく低下することがあるため、取扱説明書の内容を理解して使用管理等を行う。

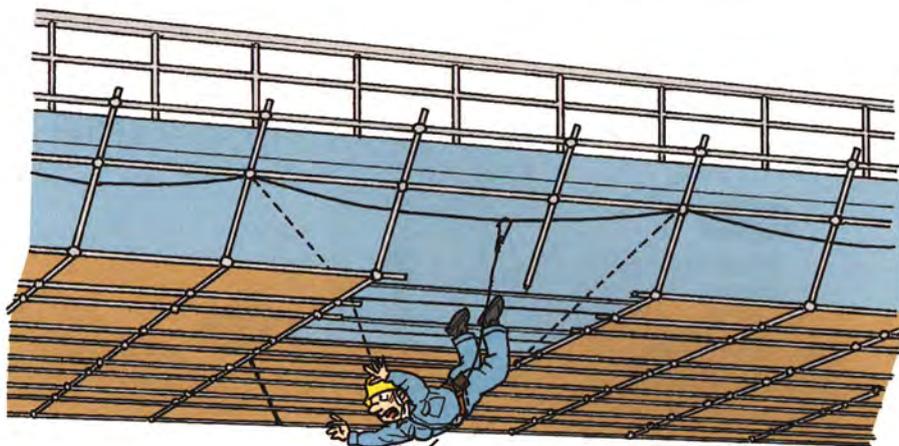
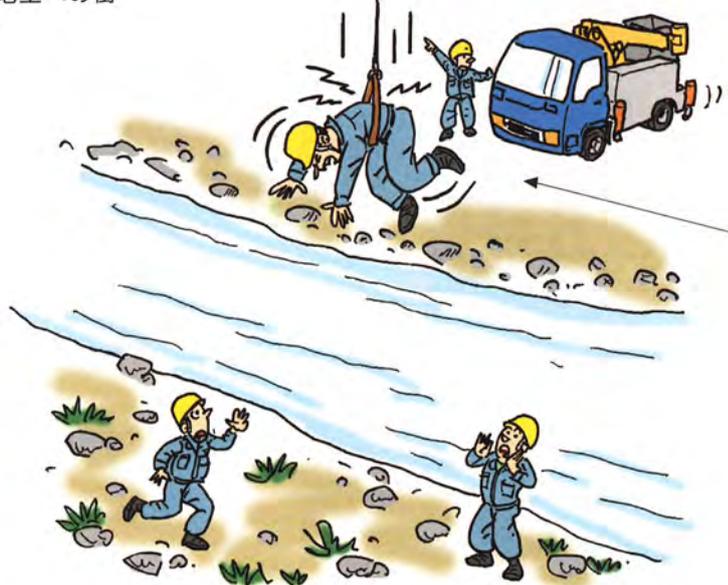
事例 2

概要：つり足場の解体作業中に墜落し、安全帯が効を奏して途中で落下防止したが、救助に時間がかかり内臓を圧迫し損傷した。

災害例 原因-1 墜落後の具体的な救助方法が検討されていなかった。

※安全帯を親綱に掛けて使用していたため、地上への衝突は回避できた。

※救助に時間がかかっている間に、ベルトが内臓を圧迫し損傷した。

- 対策-1 作業前に墜落後の救助が迅速に行えるよう検討し準備しておく。
- 対策-2 墜落時に身体への衝撃を緩和するため、ショックアブソーバ付きのランヤードを使用する。
- 対策-3 救助を待つ時間が長くなる場合は、身体への負担が少ないハーネス型安全帯を使用する。
- 対策-4 落下距離を少なくして、身体への衝撃を少なくするため巻取機能付きのものを使用する。

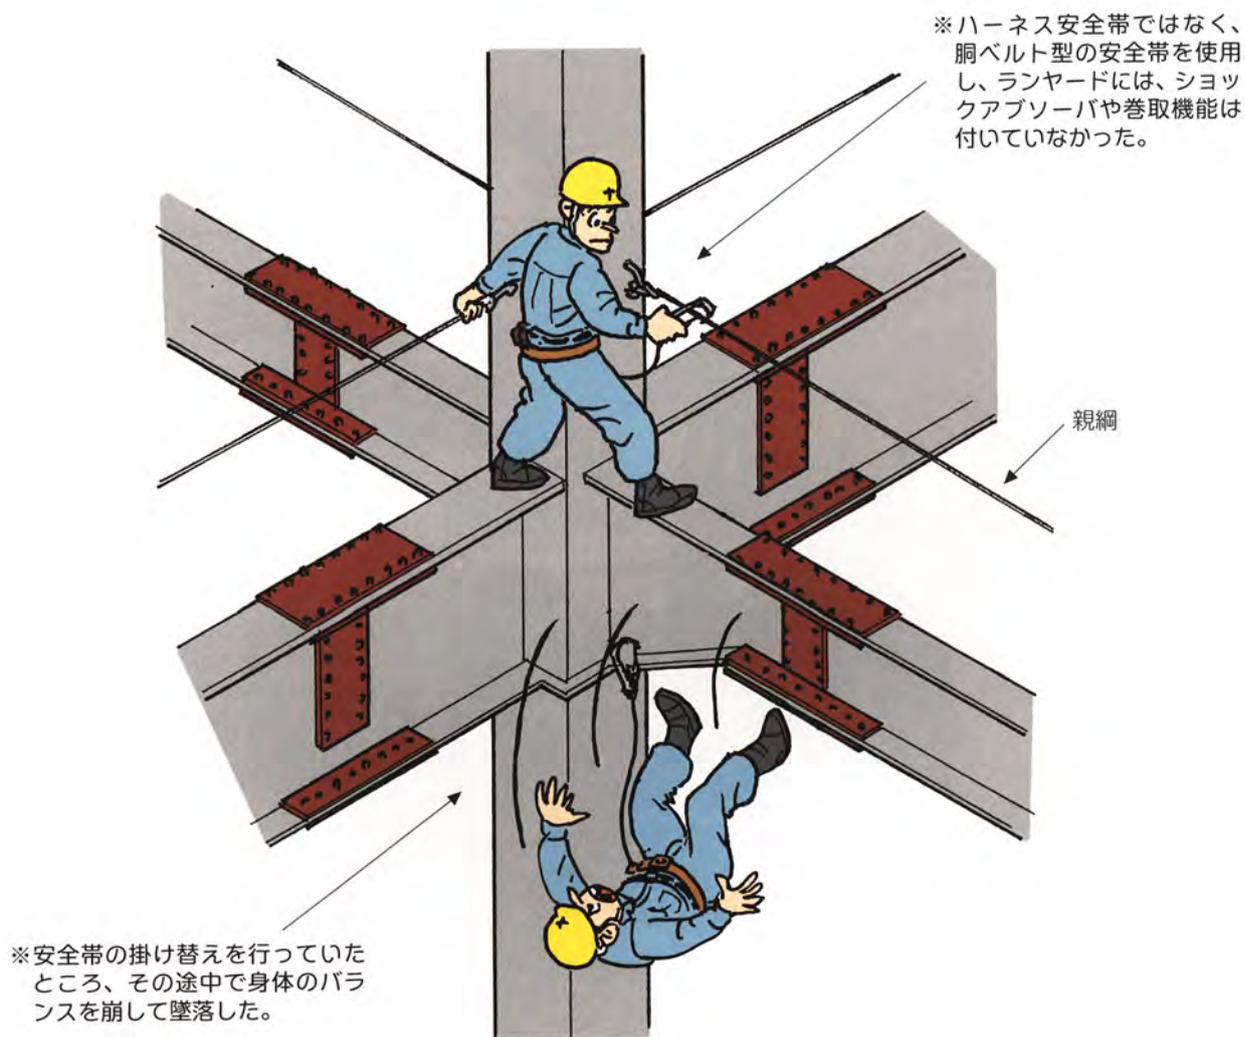
事例 3

概要：鉄骨上を移動中安全帯のフックの掛け替えをする際に体のバランスを崩して墜落した。

原因-1 墜落の危険がある箇所で、安全帯のランヤードフックの掛け替えが予想できたのに、二丁掛け等の対策を講じていなかった。

対策-1 二丁掛けで安全帯を使用する。

対策-2 落下時の身体への衝撃を緩和するため、ショックアブソーバ付きのものを使用する。

対策-3 落下距離を少なくして、身体への衝撃を少なくするため、巻取機能付きのものを使用する。

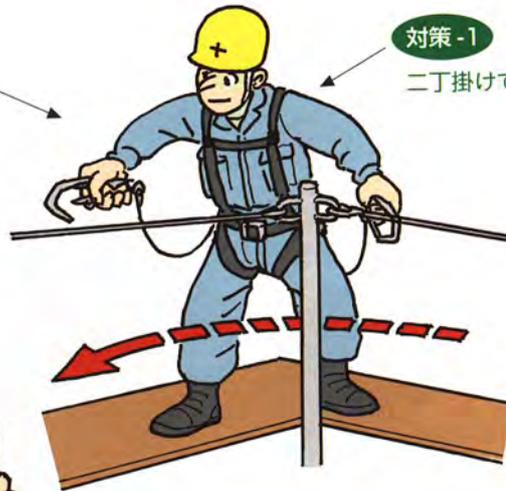
※墜落の危険がある現場でフックの掛け替えが予想される場合は、二丁掛けが行えるよう、二本のランヤードをD環に取り付けて使用する。

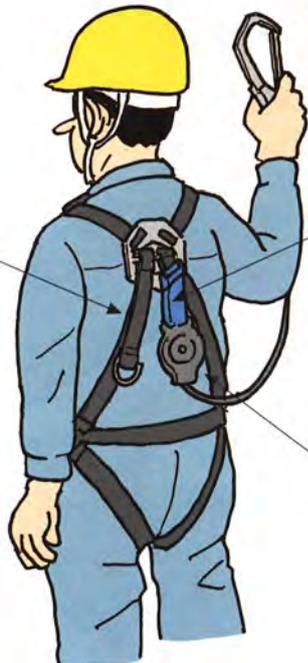
対策-1

二丁掛けで安全帯を使用する。

※安全ブロックを使用することが予定されている場合は、補助ベルトを併用する。

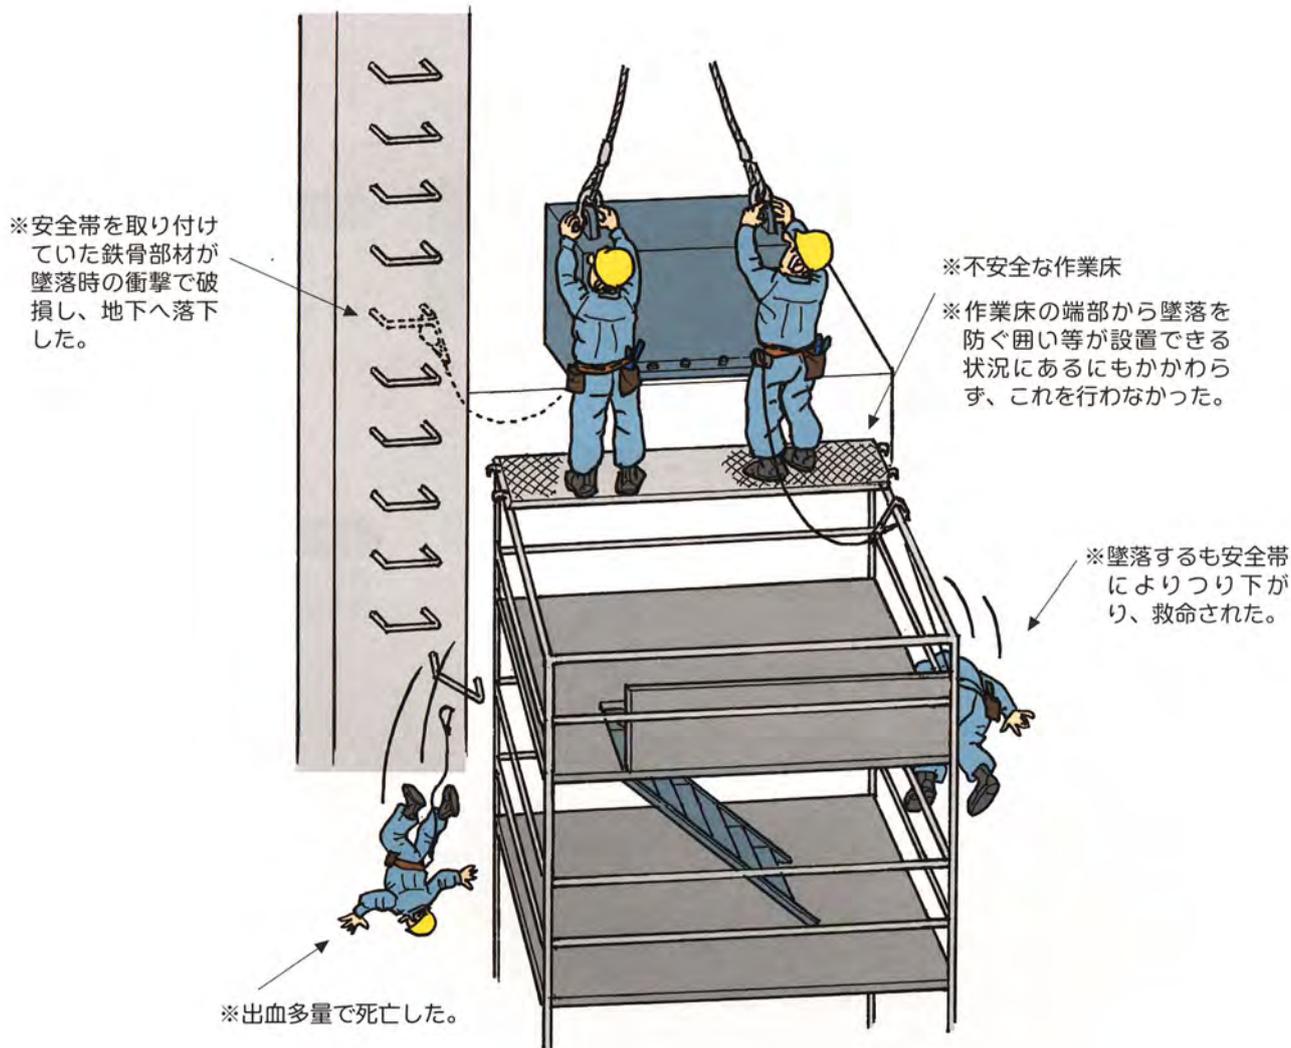
事例 4

概要：ローリングタワーを足がかりとして、機械設備の取付作業中に転落。安全帯を取り付けていた部材が墜落時の衝撃で破損したため地上に転落した。もう一人の作業員もバランスを崩して転落したが安全帯が効いたことから、救命された。

原因-1 囲い等を設置せず、不安全な作業床の上で、強度の弱い箇所にもランヤードのフックを掛けて作業を行った。

対策-1 作業に適した広さ、高さ、強度の作業床を設置する。

対策-2 手すり等の囲い等を設置する。

対策-3 ハーネス型安全帯を着用し、ショックアブソーバ付きのランヤードを使用する。

対策-4 強度のしっかりしたところにフックを掛ける。

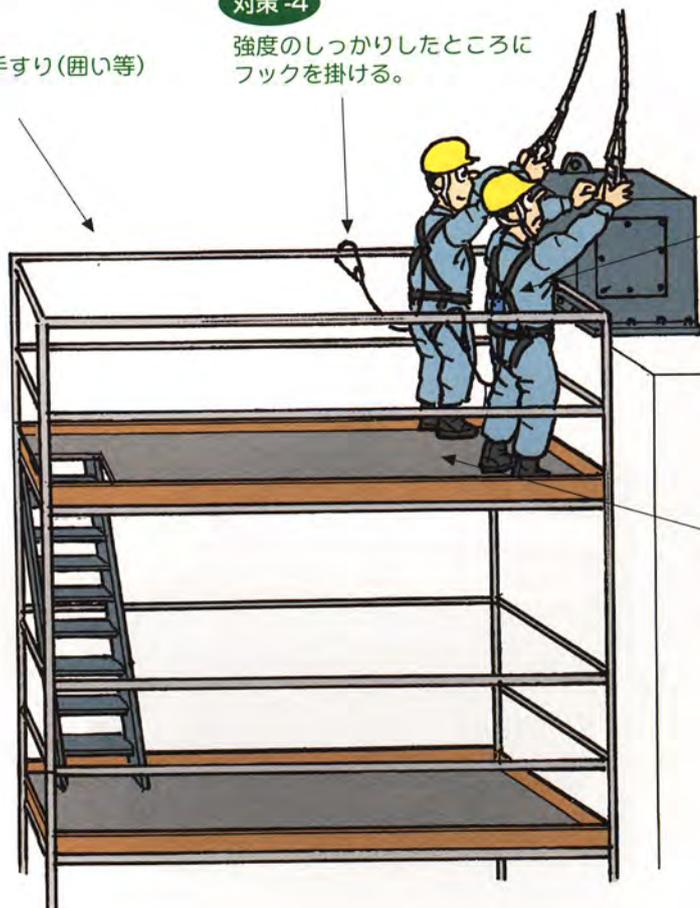
適切な高さに手すり(囲い等)を設置する。

強度のしっかりしたところにフックを掛ける。

ショックアブソーバ付きのランヤード及びハーネス型安全帯を着用する。

適切な広さ、高さ、強度の作業床を設置する。

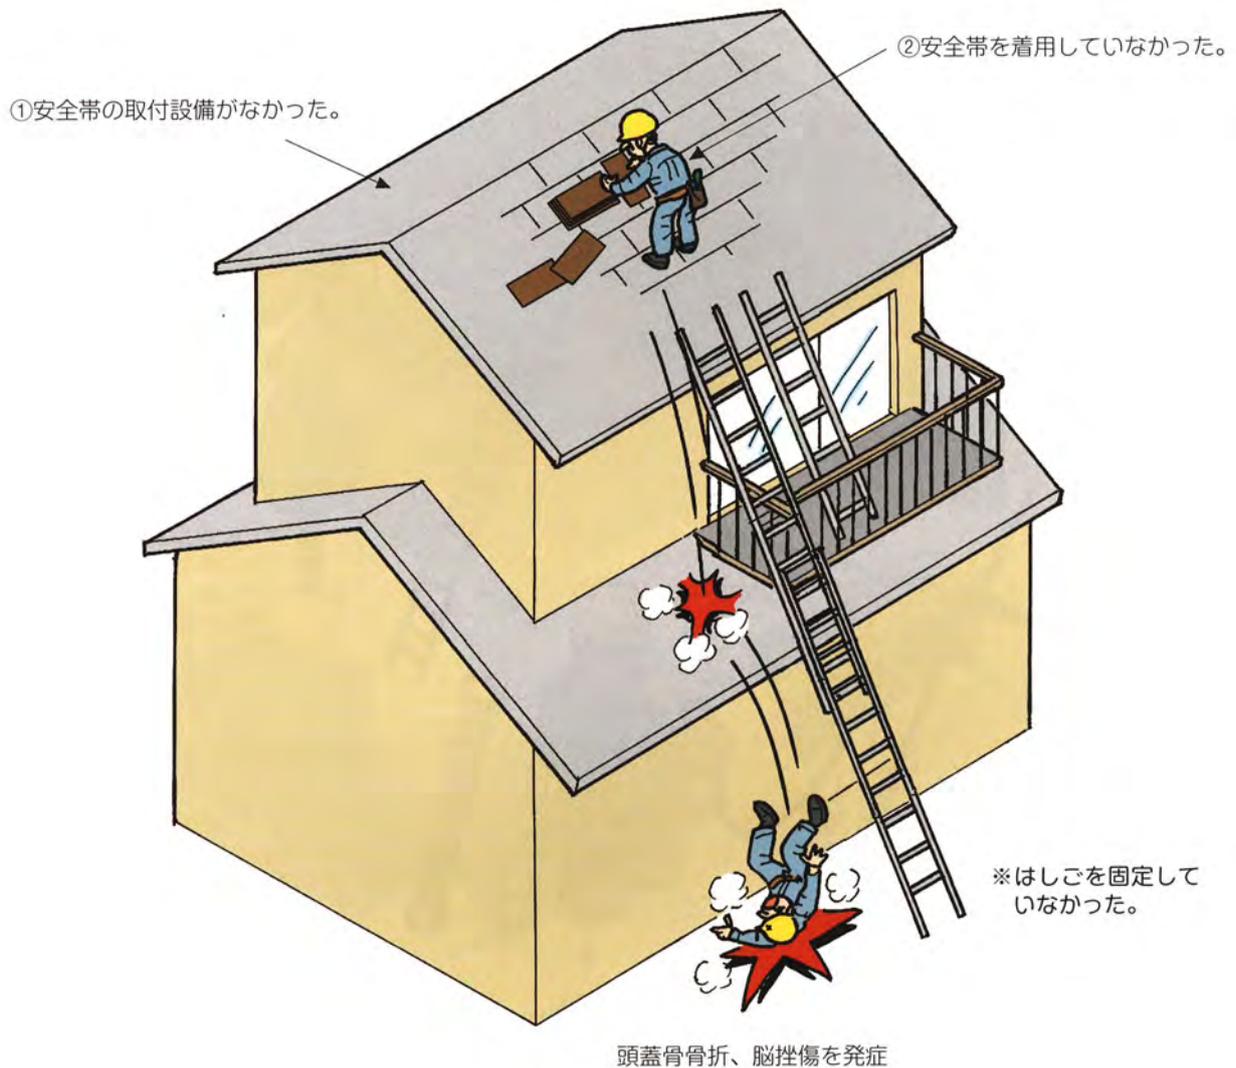
事例 5

概要：屋根上で資材を整頓中体のバランスを崩して墜落した。

原因-1 親綱等の安全带取付設備が設定されていなかった。

原因-2 安全带を使用していなかった。

対策-1 親綱など安全带取付設備を設置する。

対策-2 適切な安全带を選定し使用する。

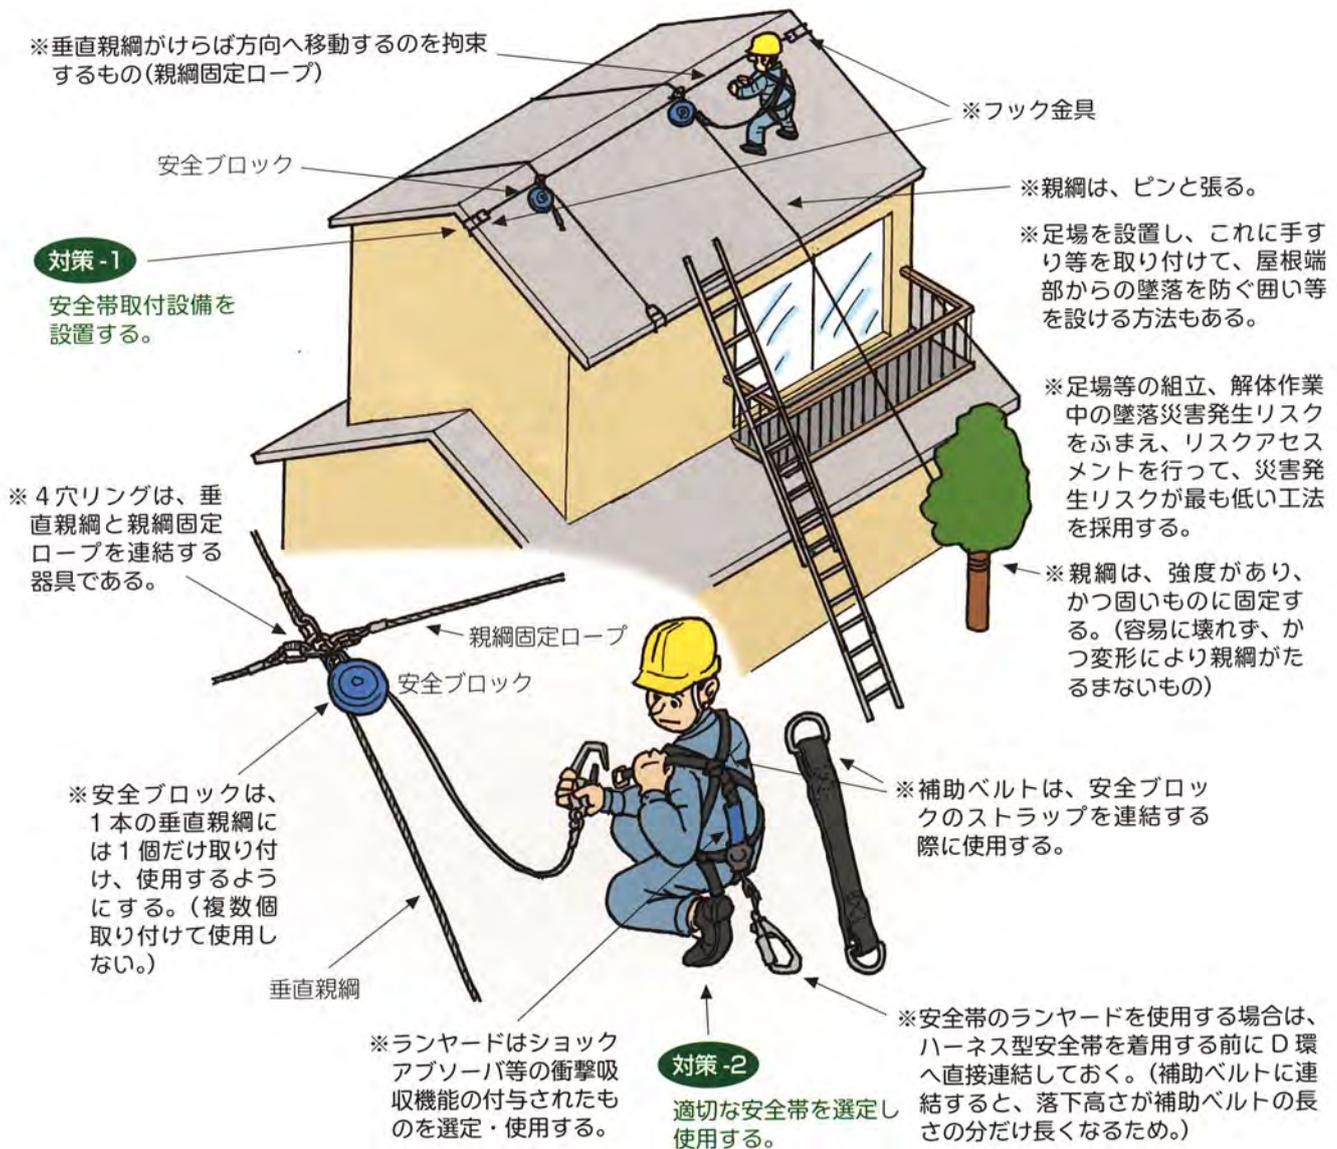
※可能な場合は、屋根端部からの墜落防止のため、囲い等を設置する。

※屋根勾配が急な場合(6寸以上)は、作業床として屋根足場を設置する。

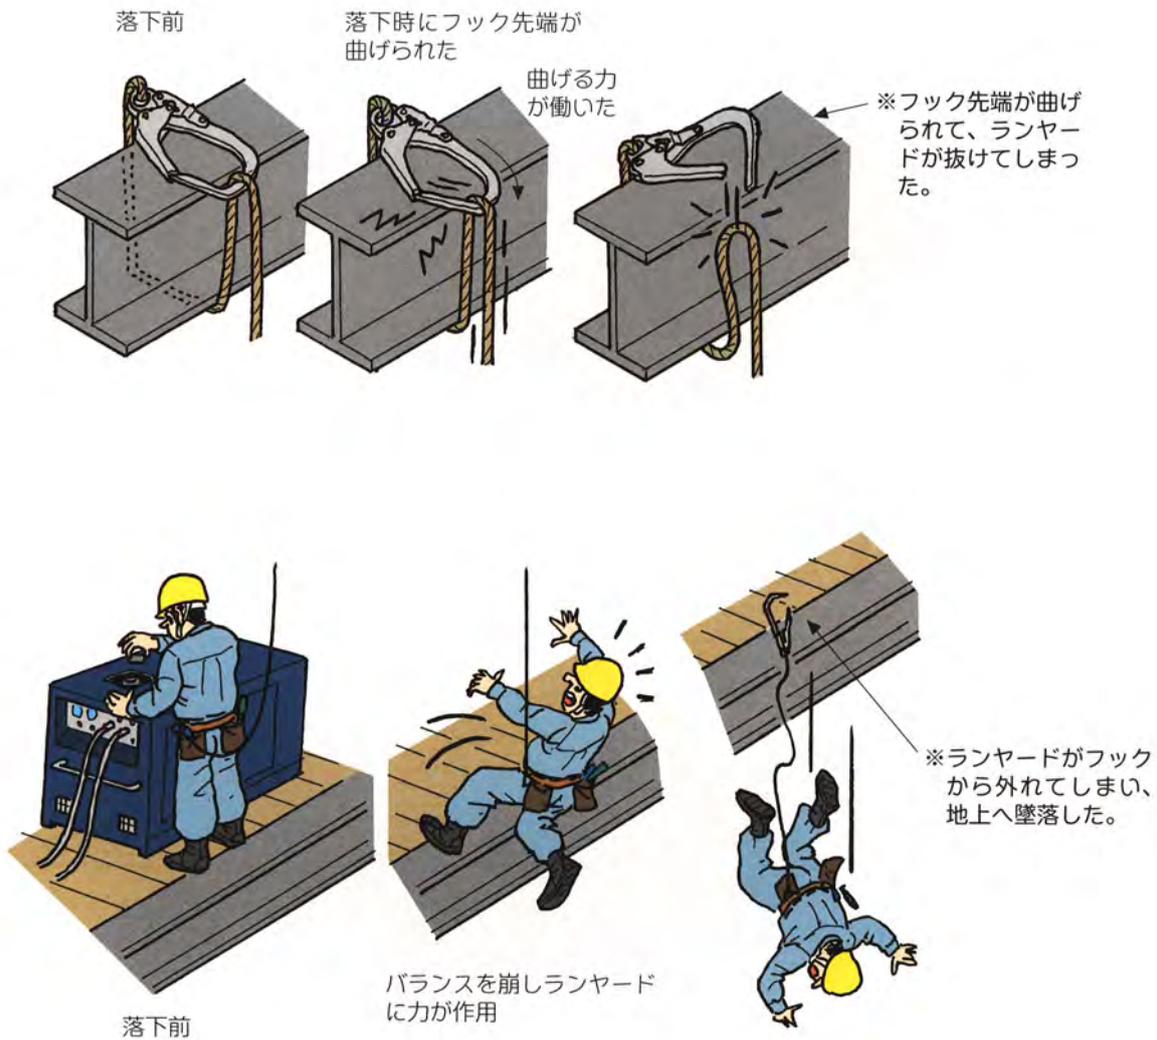
事例 6

概要：機械設備の上に乗る、鉄骨部材に安全帯のフックを掛けて作業していたところ、バランスを崩して転落した。安全帯のフックは、落下の衝撃で外れてしまった。

原因-1 誤った取付方法で安全帯のランヤードのフックを構造物に取り付けた。

対策-1 墜落後にフックに曲げの力がかからないように取り付ける。

対策-2 フックの主軸と墜落時にかかる力の方向が一致するように取り付ける。

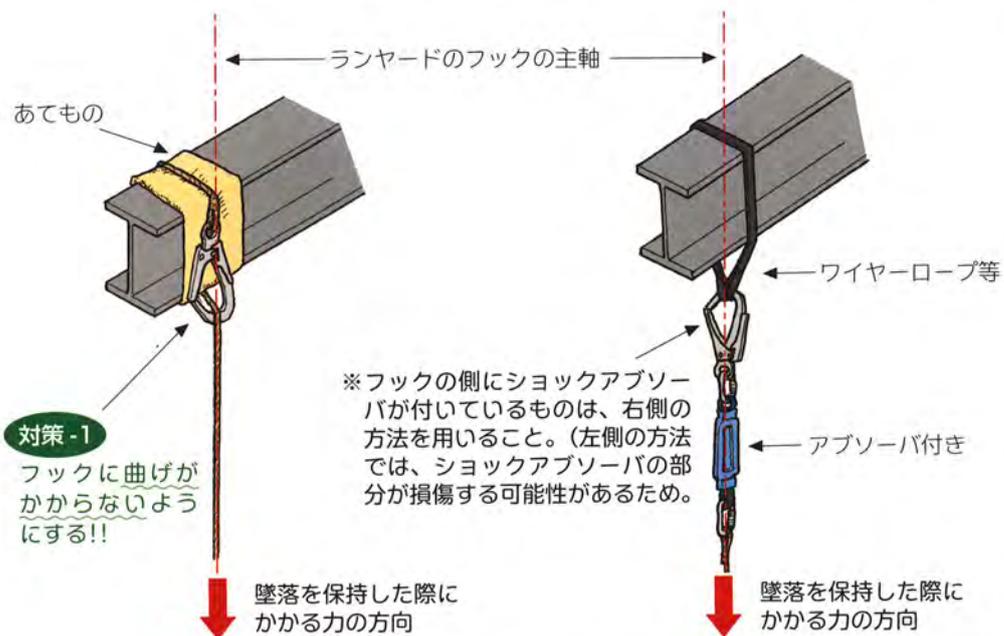
対策-2

フックの主軸と墜落時にかかる力の方向が一致するように取り付ける。

<p>良い例</p>	<p>フックの主軸</p> <p>力の方向</p>	<p>フックの主軸</p> <p>力の方向</p>	<p>フックの主軸</p> <p>力の方向</p>
	<p>※フックの主軸と墜落時にかかる力の方向がクロスしている。</p> <p>悪い例</p> <p>※フックに曲げの力がかかっている。</p>	<p>フックの主軸</p> <p>力の方向</p>	<p>フックの主軸</p> <p>力の方向</p>

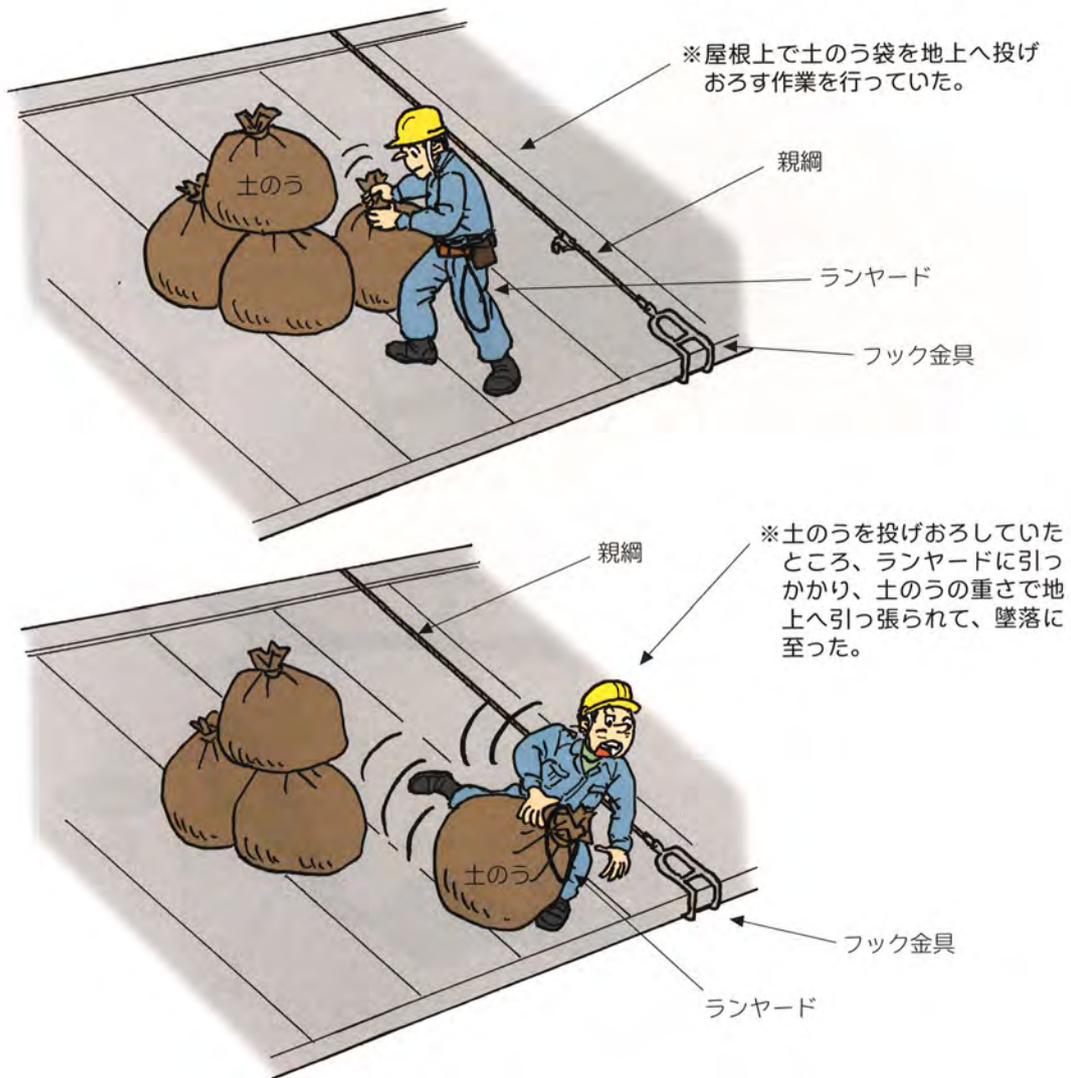
事例 7

概要：屋根解体工事において、屋根上から土のう袋を地上へ投げ下ろしていたところ、土のう袋に安全帯のランヤードが引っかかり、土のうと共に地上に墜落した。

原因-1 屋根上に垂直親綱を張り、安全帯を着用していたが、作業中にはそれを使用していなかった。

- 対策-1 親網等の安全带取付設備を設置し、ハーネス型安全带を使用する。
- 対策-2 巻き取り機能付き、かつショックアブソーバ付きランヤードを選定し使用する。
- 対策-3 ランヤードに土のうが引っかからないよう作業方法、作業位置を事前に検討する。

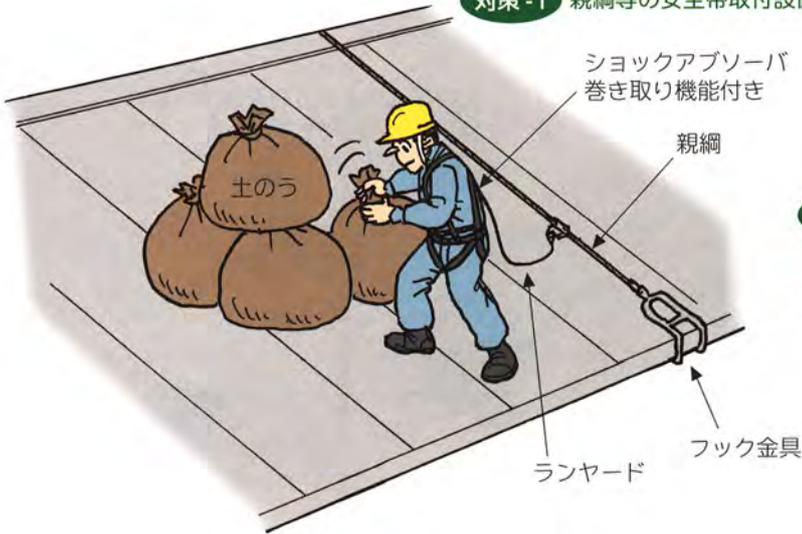
対策-1 親網等の安全带取付設備を設置し、ハーネス型安全带を使用する。

※不要にランヤードが伸びていると、構造物などに引っ掛けて、体のバランスを崩す原因となる。
