—ハーネス型安全帯と胴ベルト型安全帯の比較等—

墜落災害防止のための 安全帯の使用方法について

一般社団法人 全国建設業労災互助会
独立行政法人 労働安全衛生総合研究所

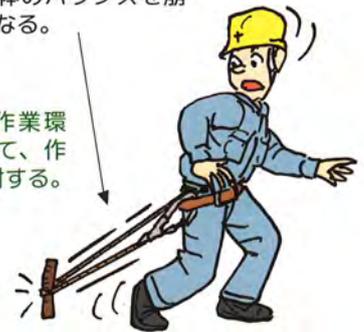
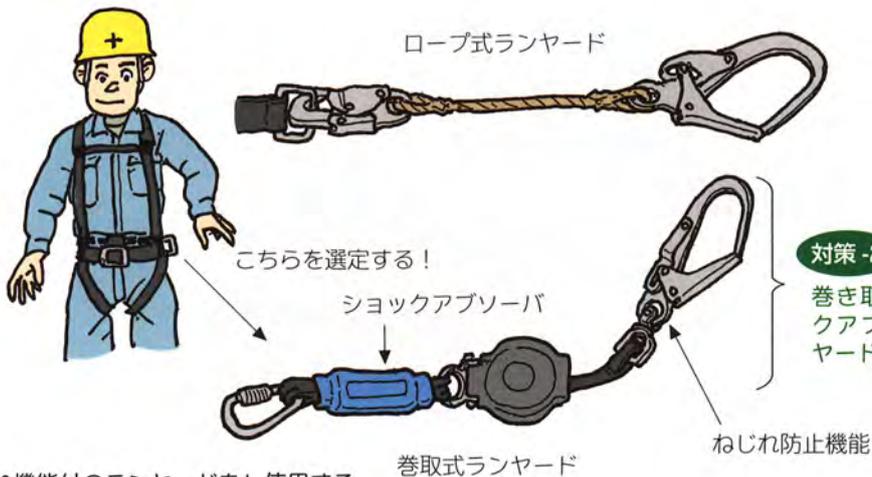
対策-3

作業内容、作業環境をふまえて、作業方法を検討する。

巻き取り機能及びショックアブソーバ付きのランヤードを選定し使用する。

※巻き取り機能付のランヤードを使用すること等により、不要にランヤードをたるませて使用をしないようにする。

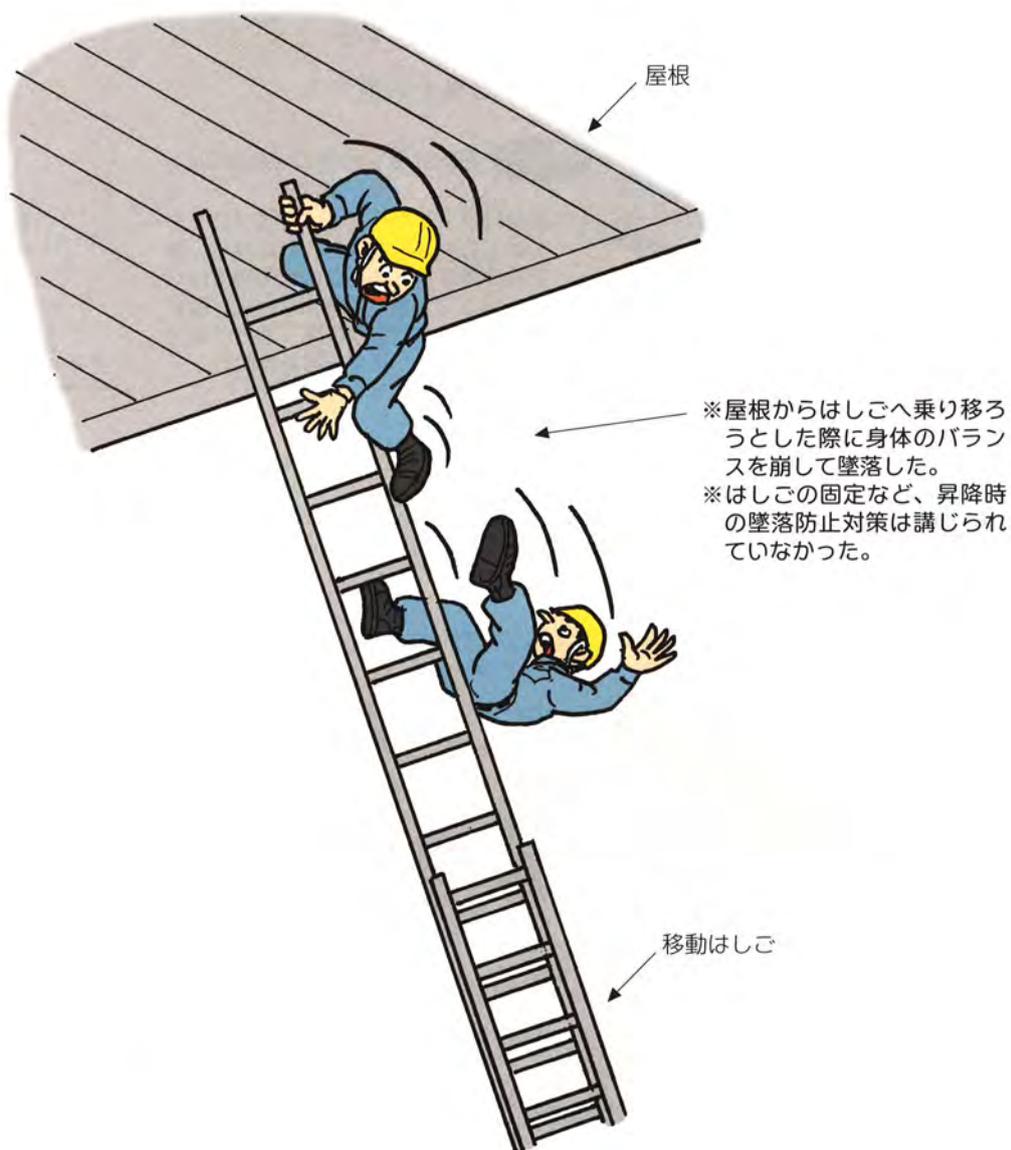
事例 8

概要：移動はしごを用いて、屋根上から地上へ降りようとしたところ、はしごが動きバランスを崩して墜落した。

原因-1 はしご昇降時の安全対策が講じられていなかった。

- 対策-1 昇降時にはしごが移動しないよう、上部及び脚部を固定する等の措置を講ずる。
- 対策-2 3点支持を基本として、昇降を行う。
- 対策-3 移動はしごの上端は、軒先より60cm以上出す。
- 対策-4 移動はしごの脚部は、平らでめりこみのおそれのない状態にして使用する。
- 対策-5 ショックアブソーバ付き安全ブロックを使用する。
- 対策-6 ハーネス型安全帯を着用し使用する。

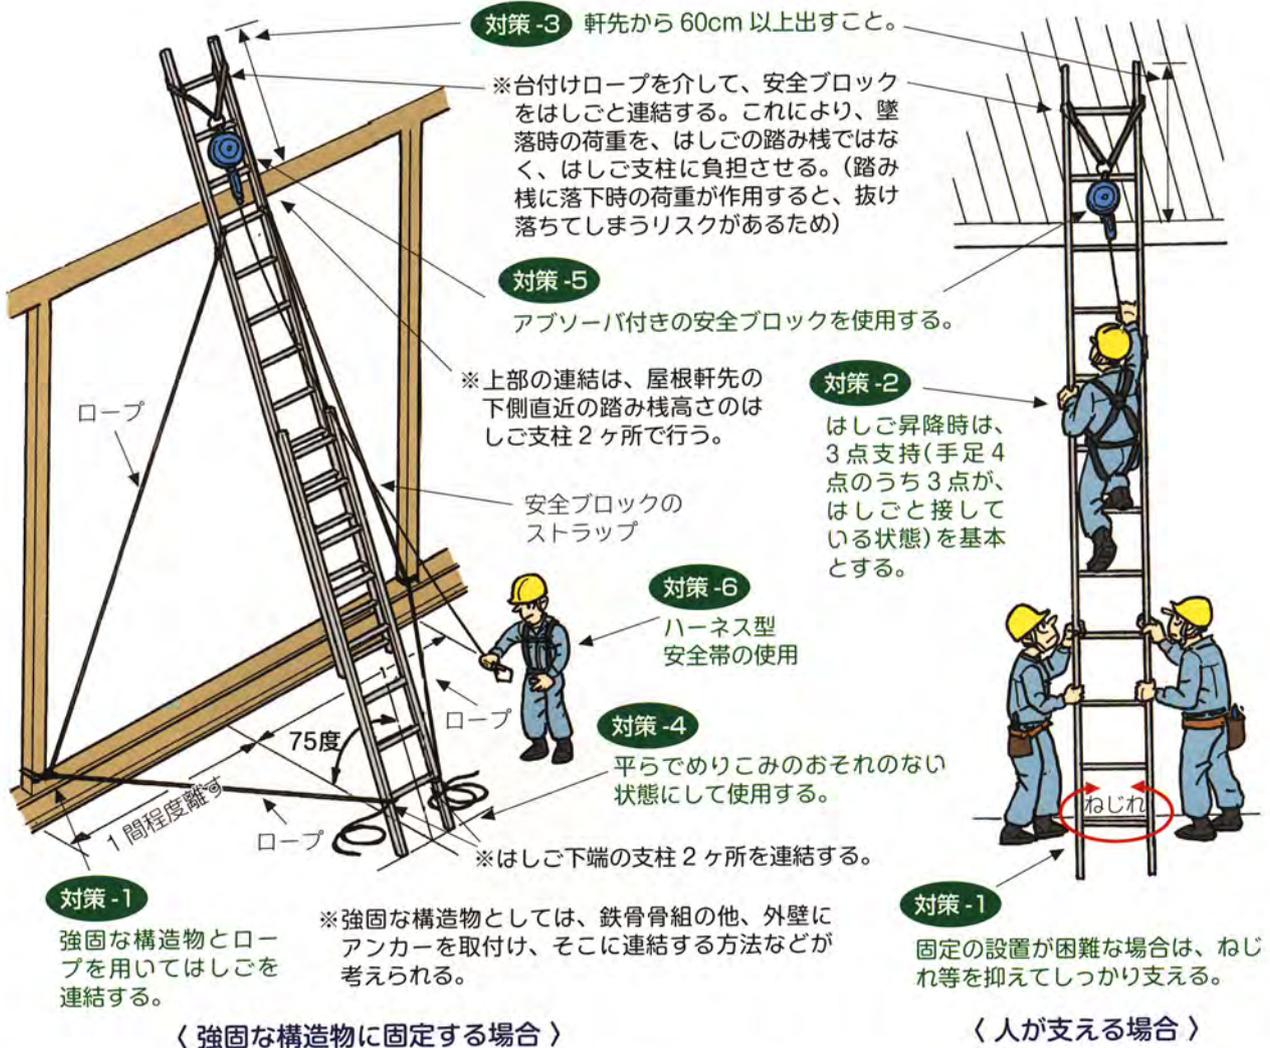
※可能な場合は、昇降用足場を設置する。
