災害調査報告書

セルロース製造工場における爆発災害

(要約版)

労働安全衛生総合研究所

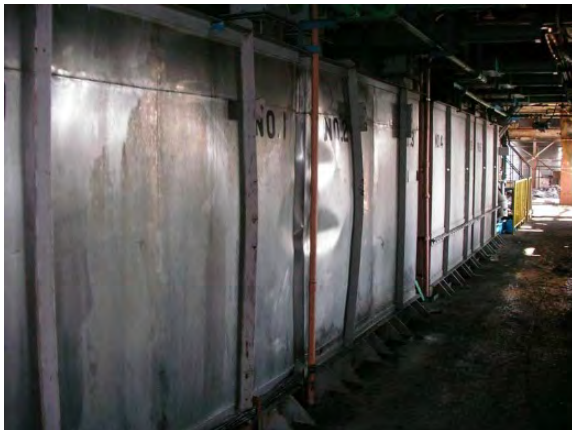
図 1 中間タンクの損傷状況（一部膨張している）

A 社 B 工場でセルロース誘導体を製造するため、反応、粉碎、製品調整作業等を行っていたところ、突然爆発と火災が発生した。その結果、同社の労働者 2 名、業務請負会社及び外部協力会社の労働者 15 名の合計 17 名が火傷などを負い、そのうち 3 名は全身熱傷で重体となった。爆発・火災に伴い B 工場の建屋外壁、屋根、粉碎器の設置された部屋の壁などが大破し、当該工場内にあったセルロース誘導体が燃えて、ケーブルの焼損や火炎により建物の損傷も見られた（図 1～3 参照）。

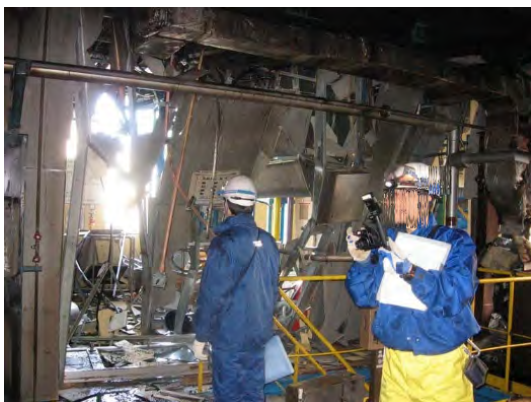
図 3 工場内部の損傷状況

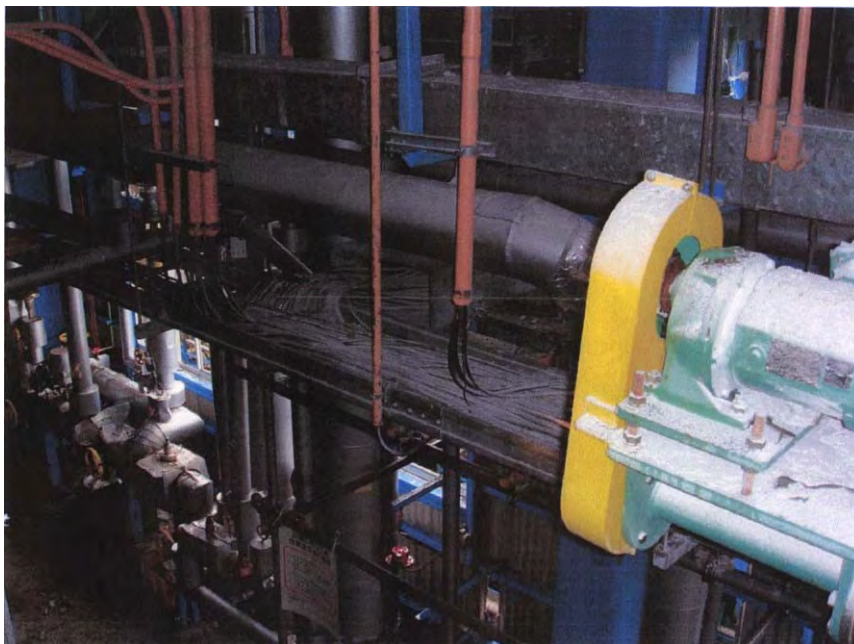
図 5 に、発災場所の B 工場とほぼ同様の操業をしていた A 社 C 工場のミキサー横上部の写真を示した。図 5 から、配管系、ケーブルラック等に大量の粉じんが堆積している状況が見られる。一度爆発があれば、堆積した粉じんが降り注ぐことで粉じん雲を形成することは、可能性を検討するまでもなく必然であったと考えられる。

図 5 C 工場のミキサー横上部における粉じんの堆積状況

発災前の災害現場は、比較的清掃は行き届いていたとされているが、通常目に付かない部分に関しては定期的な清掃はなされておらず、B 工場でも、図 5 と同じような状況にあったと考えられ、このところが本災害の主たる発生原因だと考えられる。

作業場内で通常目に付かないような部分への堆積が起こらないように、天井に設置されたケーブル幹線や配管などの清掃を徹底する。特に高所に堆積した粉体は、振動や風で容易に空気と混合するので注意が必要である。

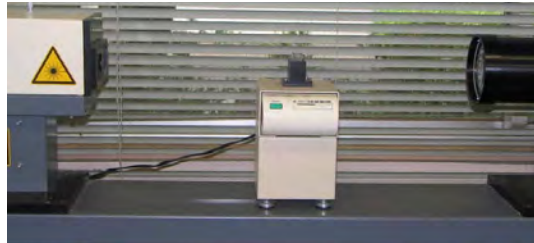
粒度分布測定には LDSA-1400A (東日コンピュータアプリケーションズ社製、図 7) を使用し、焦点

図 7 LDSA-1400A

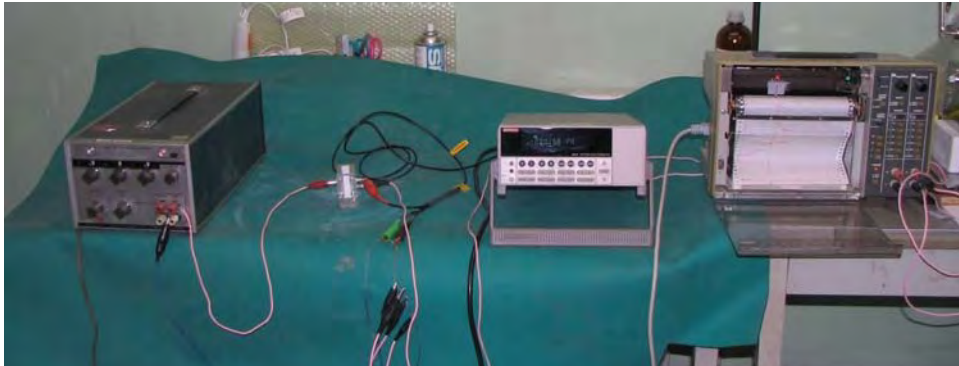
体積抵抗率の測定は気温 $26\pm 2^\circ\text{C}$ 、湿度 $10\pm 3\%$ の条件下で、図 12 に示す電極を用いて実施した (図 11 参照)。まず電極にセルローズ誘導体をセットし、高電圧直流電源から直流 $1,000\text{V}$ を印加して 1 分後の電流値に基づき体積抵抗率を求めた。体積抵抗率の平均値は約 $3.8 \times 10^{12} \Omega\cdot\text{m}$ となり、帯電特性として「大きい」(表 3 参照) に分類される。

図 11 体積抵抗率測定状況

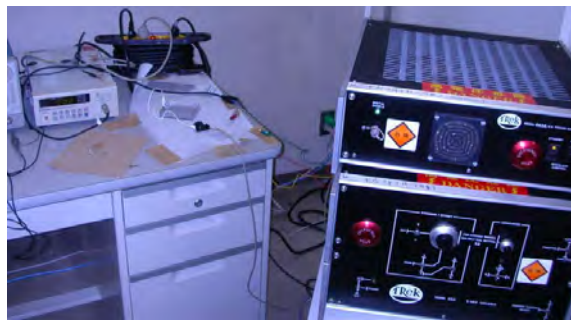
ペイントをアクリル製容器の底面に塗布して、ペイントの抵抗を測定した (図 13)。 $5.6 \times 10^{12}\Omega$ と高い抵抗であり、静電気の帯電が問題となるレベルであった。

図 13 アクリル容器に塗布されたペイントの抵抗測定

実験的にアクリル板に塗布したペイントの抵抗を測定した結果、 $5.6 \times 10^{12} \Omega$ と抵抗が高く静電気の帯電が懸念される。ペイントの表面抵抗率を簡易的な方法で測定した結果 $5 \times 10^{13} \Omega$ であり、普通（表 3 参照）の帯電性であり静電気災害の発生が懸念されるレベルである。

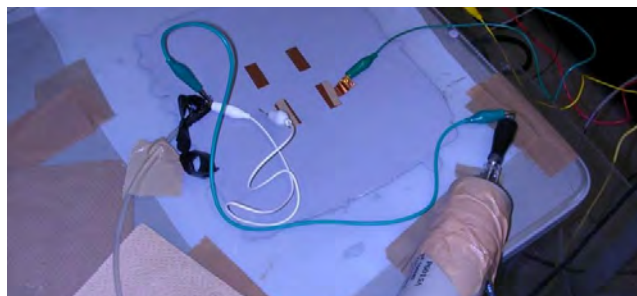
簡易測定法によって、ペイントの表面抵抗率を測定した。測定時にはアクリル板 (厚さ 3.5mm) に塗布したペイントの塗面上に、幅 10mm、長さ 25mm の銅テープ 2 枚を、25mm の辺が間隙 25mm で平行に対向するように貼り付けて測定した (図 14)。直流 1,000V 印加に対して $5 \times 10^{13}\Omega$ であり、帯電の程度は「普通」に分類されるものであった。

図 14 ペイントの表面抵抗率測定の状態

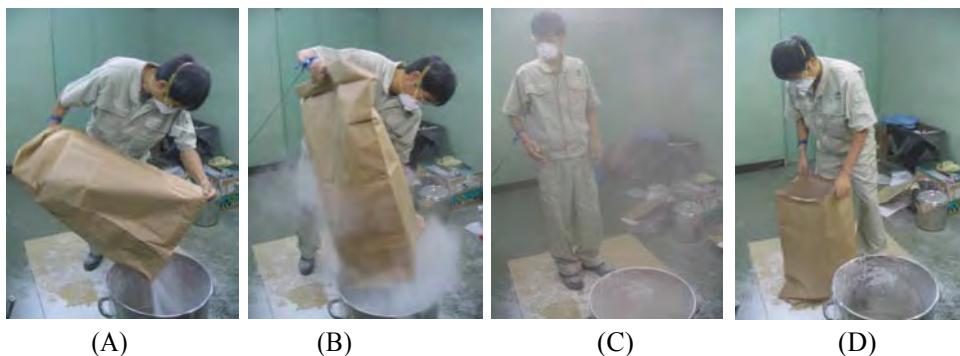
実験に際しては床にアクリル板（1000mm×1000mm×5mm）を敷いて、人体と床を絶縁し、人体の電位を測定した。セルロース誘導体を空けるときの様子を図 16 に示す。実験者の作業服はポリエステル 60%、綿 40%の混紡であり、靴は帯電防止ではない通常の安全靴であった。災害発生現場では帯電防止作業服、帯電防止作業靴を着用していたが、これらは人体の帯電電荷を速やかに漏洩させる目的で使用されるものである。今回の実験のように帯電電荷を漏洩させない条件下では、帯電防止作業服の影響は小さいので作業服について帯電防止を考慮しないこととした。

図 16 セルロース誘導体を空けるときの実験状況

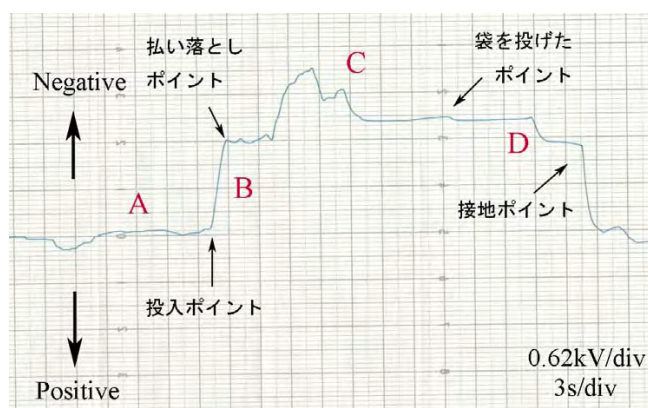
図 17 に人体電位の時間変化を示す。セルロース誘導体をラミネート袋から空けて袋に付着したセルロース誘導体を払い落とした後に人体電位が最大値である -2.2kV となった。この人体電位は帯電したラミネート袋による静電誘導と人体帯電の複合された結果と考えられる。

図 17 粉体投入時の人体電位の変化

$16.3 kV$ は静電気の帯電電位としては高い値であるものの、現場で発生しうるレベルの電位である。再現実験において約 $5 kg$ のセルロース誘導体によって人体は $-2.2 kV$ に帯電した。災害発生日には粘度調整用のセルロース誘導体を $20 kg$ 入り紙袋で 5 袋ミキサーに投入予定であったので、今回の実験に比較して最大 20 倍のセルロース誘導体が扱われていた。したがって災害発生時にセルロース誘導体投入を行っていた作業員の人体電位が $-10 kV$ を超えていた可能性は十分に考えられることから、静電誘導などに起因し
