# 災害調査報告書

トナー製造工場で発生した爆発災害

労働安全衛生総合研究所

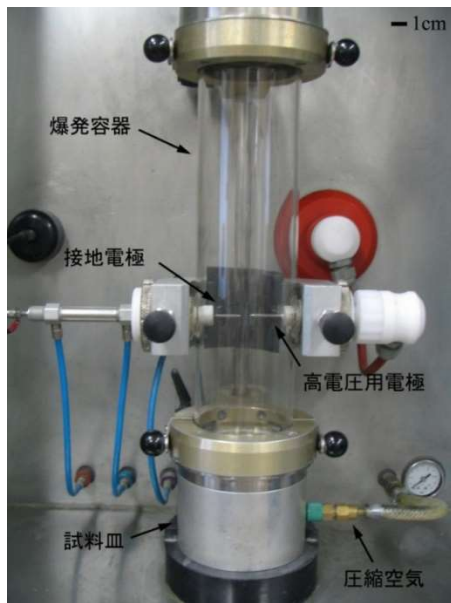
図1 トナー原料用粉体の最小着火エネルギー測定 (所内実験)

トナー原料用粉体の形状、粒径、体積抵抗率、帯電量（比電荷）、および最小着火エネルギー（MIE: Minimum Ignition Energy）を測定した結果を表 1 に示す。結果によると、トナー原料用粉体は不定形で、粒径は試料の採集場所によって異なるため、正確な測定はできないが、フレコンバック中で採集した試料は、142  $\mu\text{m}$ （中位径  $D50$ ）であった。体積抵抗率が  $6.17 \times 10^{12} \Omega \cdot \text{m}$  以上と非常に高く、「高帯電性物体」に分類<sup>1)</sup>され、静電気の帯電による危険性が高い。実際の比電荷も平均で -14 nC/g と非常に高い値を示した。また、MIE が 5 mJ であることから静電気放電による着火・爆発の危険性が非常に高い（図 1 参照）。

(a) 粉体の最小着火エネルギー測定装置 (Adolf-Kühner, MIKE-3) (b) 粉体試料の濃度と静電気放電エネルギーとの関係

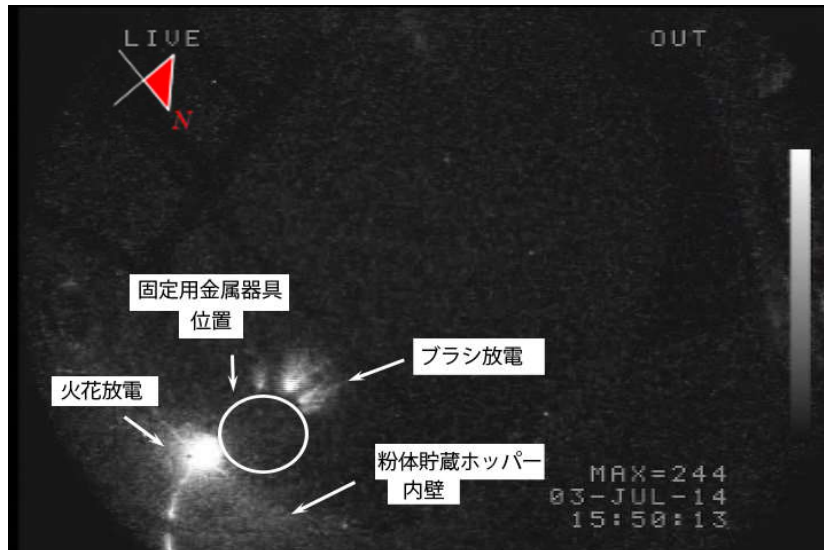
実験結果の一部を写真 2 に示す。結果によると，帯電粉体を粉体貯蔵ホッパー内へ投入を開始するとほぼ同時に固定用金属器具と堆積粉体表面との間でブラシ放電\*\*が発生した。その後，固定用金属器具とホッパー内壁との間で強い火花放電が発生した。これらの静電気放電（ブラシ放電，火花放電）は 1 秒間当たり数回，繰り返し発生した。

写真2 固定用金属器具とホッパー内壁との間で発生した静電気放電

このことから、火花放電エネルギー（式(1)）は、固定用器具が23 kV（以下、絶対値）以上に帯電した場合、トナー原料粉体の最小着火エネルギーである5 mJを超えることになる。

実際にホッパー内で固定用金属器具が 23 kV に帯電するか, 実験で確かめることはできない. しかし, トナー原料粉体の比電荷が一般粉体より, かなり高いこと (帯電しやすい, 表 1 の結果値参照), 電荷量が一定なら, 静電容量の小さい物体の帯電電位は大きくなること\*, 所内の粉体貯蔵ホッパーを使用した模擬実験での堆積粉体の電位が 50 kV 以上\*\*に達していることから, 今回の推定電位値 23 kV は決して過大ではない. したがって, 固定用器具からの火花放電エネルギーが今回爆発したトナー原料粉体の最小着火エネルギーを超えていた可能性はあり得る.

① 現場では、接地・ボンディングされていない金属製治具が多く認められた。したがって、静電気対策として、全ての金属製機器、装置、器具の接地・ボンディングを徹底する必要がある。特に、絶縁性配管、フィルタなどを固定する金属製器具は、必ず、接地・ボンディングすることで、導通を確保しなければならない。また、金属製器具は離脱を防止できる構造にしなければならない。
