## 2. 兵庫県南部地震におけるクレーンの被害調査

### 2. Survey of Damage of Cranes in the Southern Hyogo-prefecture Earthquake

by Yoshio KITSUNAI\* and Yutaka MAEDA\*\*

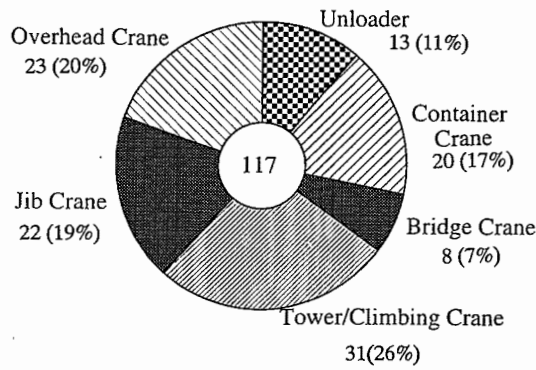
Fig. 3 Relationship between number of damaged cranes and type.  
 損傷したクレーンの数とタイプの関係

と、Fig. 3 に示すようにタワークレーンが26.5% (31件) を占めていて最も多く、天井クレーンとジブクレーンがそれぞれ約19%となっている。クレーンの種類別の設置総件数を把握していないために、クレーンの種類と被災の割合は明かではないが、後述するクレーンの種類別の被災状況から判断すると、天井クレーンよりもタワークレーンやジブクレーンのように高さの高いクレーンに被災の割合が高い傾向が見られた。なお、地震が早朝に発生したために、数台のアンローダや製鋼所の一部の天井クレーンを除いて、多くのクレーンは休止状態で被災した。

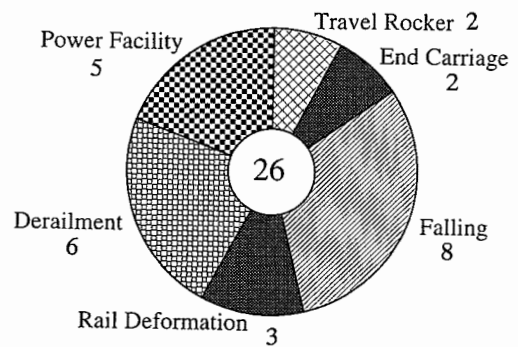
Fig. 4 Damage cause of overhead travelling crane.  
 天井クレーンの被害内容

アンケートによる被災件数23件と現地調査3件の26件について、天井クレーンの設置個所と損傷件数の関係を調べた結果、半数の13件は神戸市内に集中しており、6件が伊丹市、他は1~2件であって各市に分散していた。また、26件中の被災内容はFig. 4に示すように、建屋の変形によるクレーンの落下が8件で最も多く、脱輪6件、給電線設備の変形5件の順となっている。

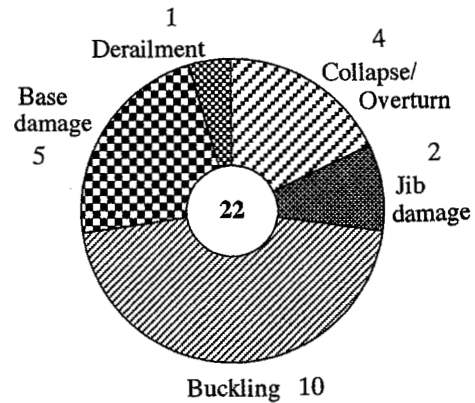
調査したジブクレーンは主に造船所で使用されていたものが多く、定格荷重が 3~100 ton、最大作業半径が 25~70m であって、このうち定格荷重 10 ton、30.5 ton、100 ton のクレーンがそれぞれ 4 台ずつ含まれていた。これらのクレーンはいずれも何らかの損傷を受けており、特にセンターフレームに被害が集中していた。Fig. 5 はジブクレーンの被害の内容を示したもので、多くは幾つかの被害が重複していたので、Fig. 5 では主たる損傷別に分類した。Fig. 5 において、倒壊・全損した 4 件のジブクレーンはいずれもローラパスより上部（ジブや運転席）が落下したもの（Photo 3）で、落下時にローラパス下部のセンターフレーム部材が変形したことが多かった。なお、倒壊・全損した 4 台のクレーンの定格荷重は、3 ton、7.5 ton、10 ton、35 ton であって、倒壊と定格荷重の関係は認められなかった。ジブの折損（Photo 4）は 3 件見られたが、このうちの 1 件はジブが折損し、かつジブを含むローラパス上部構造体が落下したものであった。ジブクレーンの損傷の多くはローラパス近傍のセンターフレーム部

Fig. 5 Damage cause of portal jib cranes. ジブクレーンの被災内容

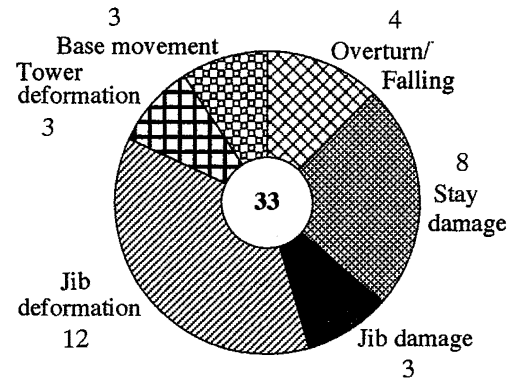
Fig. 6 Damage cause of tower and climbing cranes.  
タワークレーンとクライミングクレーンの被災内容

阪神地区では地震当時かなりの建設工事が行われており、そこで使用されていたタワークレーンは約100機程度であって、そのうちの約1/4は神戸市内に設置されていたと推定されている。これらのクレーンは定格荷重が8~450 ton・m、マスト高さ10~102m、ジブ長さ10~45mであった。Fig. 6はアンケートおよび現地調査結果を合わせた33件のタワークレーンの被災原因を示したもので、倒壊・落下が4件起こっていたほか、ジブの破損が3件、ジブの変形が12件あり、ジブの損傷と変形が全体の約1/2を占めていた。ただし、ジブの損傷は部位によって異なり、ジブ先端近傍で損

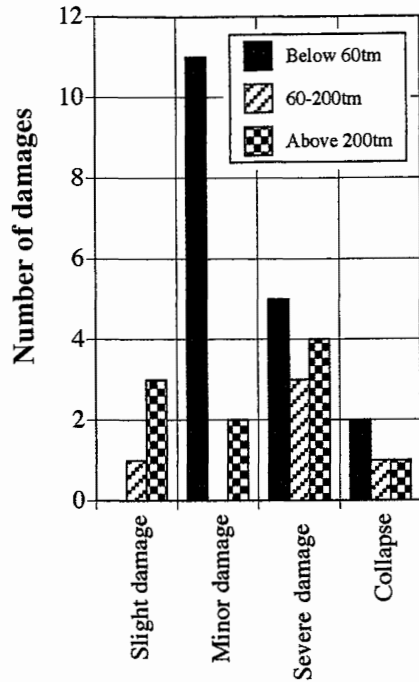
Fig. 7 Hoisting load and damage of tower and climbing cranes.  
クレーンのつり上げ荷重と被災の程度

Fig. 7の結果は被災割合がかなり高くなっているが、幾つかの建設会社が自社のクレーンについて被災状況を調査した結果によれば、被害が軽微でそのまま使用可能なクレーンは約80%、倒壊あるいは大幅な修理が必要なクレーンは20%となっている。Fig. 8は幾つかの建設会社が阪神地区に設置していたタワークレーンの場所と被災状況を示したもので、おおむね震度と対応した被災状況となっている。しかし、大阪市内においては比較的狭い範囲で倒壊した場合と軽微な損傷しか受けなかったクレーンとがあり、かなり複雑な被災状況となっている。この原因は、クレーンの仕様、自立方法、地震波とジブの関係等が影響していると推察される。

傷が発生した場合には殆どが軽微であって、逆にジブの根元が損傷した場合 (Photo 5) には落下を含め重大な損傷を受けている場合が多かった。Fig. 7は被災の程度とクレーンの能力を示したもので、明確な傾向は認められないが、全体として60 ton-m以下のクレーンの方が被災の割合が高いようである。Fig. 7において、使用可能な極軽微あるいは軽微な損傷を受けたクレーンの合計は17件、倒壊あるいは損傷部位を交換しなければ使用できない重大な損傷を受けたクレーンは16件であって、両者の割合がほぼ等しくなっている。

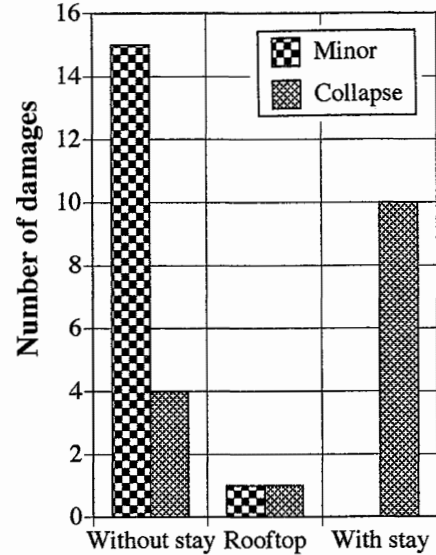
Fig. 9 Installation condition and damage of tower and climbing cranes.  
クレーンの設置条件と被災の状況

Fig. 9はクレーンの自立方法と損傷の度合いを示したもので、自立式の場合は軽微な損傷が多く、ステーを取り付けた場合には重大な損傷が発生している。これはステーを取り付けることによってクレーンの揺れが剛性の高い建物の揺れに支配され、クレーンの揺れを拘束してしまうためにクレーン本体あるいはステーに大きな力が作用し、それらに重大な損傷をもたらしたと考えられる。また、建物からの地震力との共振の可能性もあり、タワークレーンの固有周期について今後検討が必要である。ステーの取り付け角度や寸法も被災に影響する。すなわち、同じ建物の表と裏側に設置されていた能力200 ton-m、高さ60mの同じ仕様の2台のタワークレーンにおいて、表側のクレーンは、ステーを取り付けた地上40mの箇所から倒壊し、クレーン本体と共に20mのマストが落下した (Photo 6)。一方、裏側のクレーンは直径90mmのステーのジャック

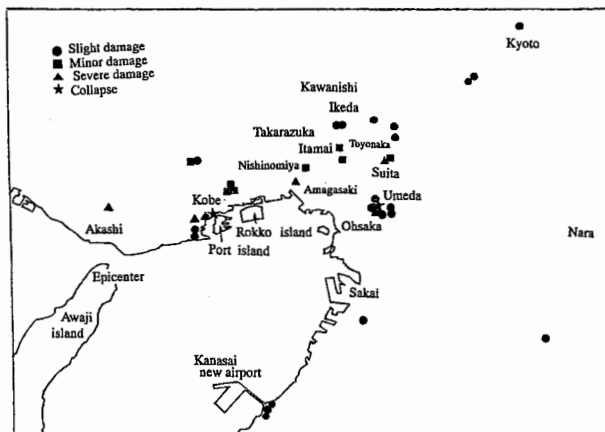
Fig. 8 Installation location of tower cranes in Hanshin area and damage.  
タワークレーンの設置場所と被災状況

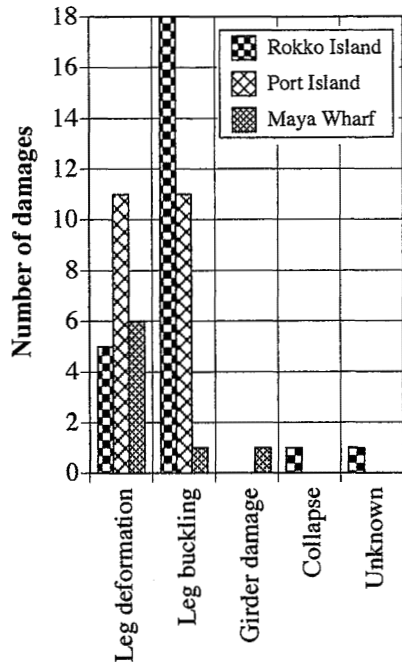
Fig. 10 は六甲アイランド、ポートアイランドおよび摩耶埠頭に設置されていたコンテナクレーンの被災状況を示したもので、55台のコンテナクレーンのすべてが脱輪しており、また、何らかの損傷を受けていた。こ

Fig. 10 Installation location and damage of container cranes.  
コンテナクレーンの設置場所と損傷件数

これらのコンテナクレーンのすべては剛脚構造であった。被災原因は、横揺れによるケーソンの海側への移動、液状化による基礎支持力の低下、地盤の沈下や割れ、並びに縦揺れによって車輪の浮上がり等のためと推察される。損傷の内容を見ると、脚部の座屈が約55%を占めており、脚部の変形と合わせると脚部の損傷が98%に達している。このように脚部に損傷が集中した原因は、護岸の地盤が側方流動によって海側に移動し、さらに沈下したために、海側と陸側のレールに相対変位が発生し、脚部が強制的に開脚させられて座屈したことに

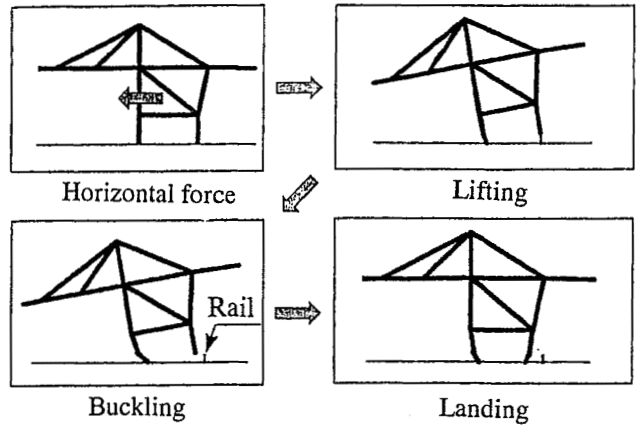
Fig. 11 Lift up and damage behavior of leg of container crane.

コンテナクレーンの脚の浮き上がりと損傷現象<sup>(16)</sup>

柏崎と金山<sup>(16)</sup>はポートアイランドの地震波をコンテナクレーンに入力して非線形地震応答解析を行い、Fig. 11に見られるように、クレーンの安定限界を超える水平力が作用したことにより、陸側脚に変形を伴う浮き上がりが発生し、変形が回復しないまま脱輪後、海側の脚が大変形を起こして脱輪するために、脚が内側に向けて塑性変形を起こしたことを示している。
