RIIS-TN-81-4

産業安全研究所技術資料

送配電線設備における感電災害の分析

Analysis of Fatal Electric Shock Accidents Caused by Contacts with Distribution Line.

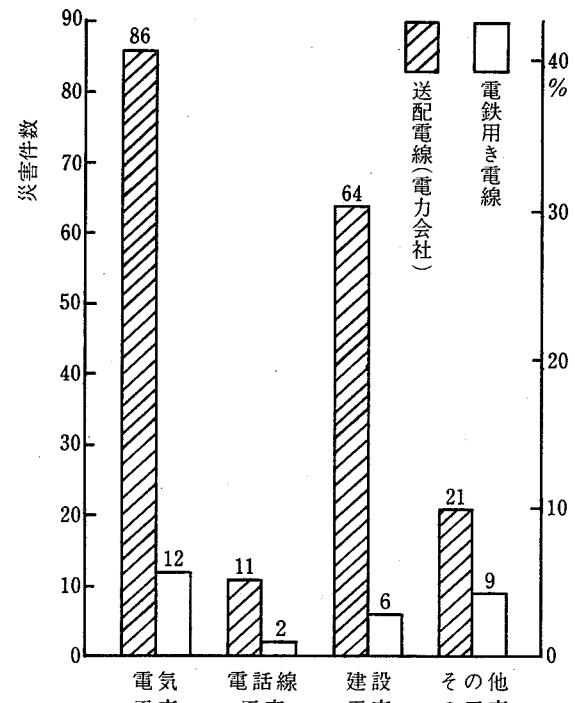
図1 工事種類別災害発生状況

図1は、災害の発生状況を工事種類別に分類した結果である。

た災害である。しかし、図1からの結果は、この様な建設工事における作業でも感電災害が多発することを示しており、今後、さらに送配電線設備からの感電災害を減少するためには、この種の工事に対しても有効な安全対策を考えなければならない。

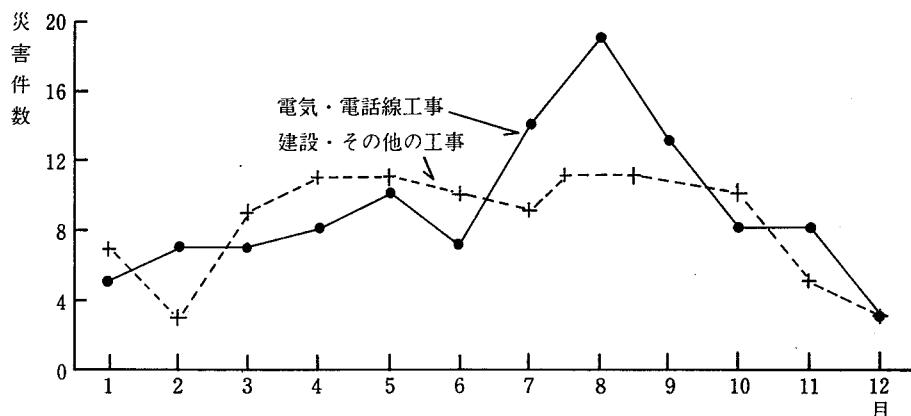
図2 月別災害発生状況

感電による労働災害の特徴の1つに、低圧電気による災害が夏季（6～9月）に集中する傾向がある（付図1参照）。211件の災害は、2.2に示したように大部分が高圧電気によるものであるが、これを月別に分類した結果は、図2とのおりである。

電気・電話線工事による災害は、冬季（11～2月）に比べて夏季の方が多い傾向がみられるが、低圧電気による災害ほど顕著ではない。また、建設・その他の工事による災害は、季節的な変動を示さないが、一般に冬季に減少する傾向が多少みられる。

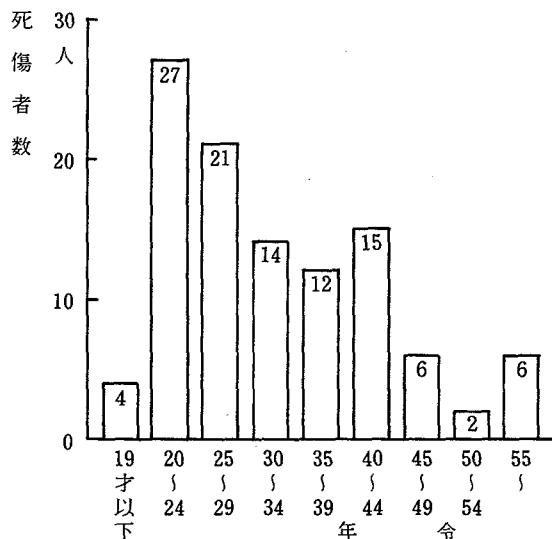
図4 被災者の年令(建設・その他)

図4は、建設・その他の工事における被災者の年令別分布を調べた結果であり、図5は電気・電話線工事における結果である。いずれも被災者の年令別分布は類似し、20～30才代の若い働き盛りの労働者に被害が多い。

工事で起こる災害では、被災者の年令が40～50才代の中高年令層に多いと言う調査結果がある。⁽³⁾送配電線設備によって感電災害を起こす建設工事が、主にビルの建築作業のような工事であり、図4の結果は、建設工事でも両者の間に、労働者の年令構成に大きな違いがあることを示している。

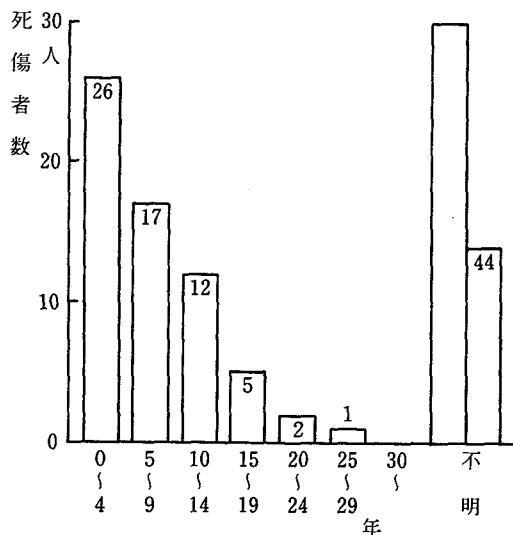
図6 被災者の経験年数(建設・その他)

図6は、建設・その他の工事における被災者の経験年数を調べた結果であり、図7は電気・電話線工事における結果である。

災害分析に用いた資料の中に経験年数が記されていない場合があり、不明の人数が相当数あるが、一応の傾向を知ることができる。建設・その他の工事では経験5年未満が最も多く、経験年数が長くなるにつれて指數関数的に減少していくが、電気・電話線工事では経験5~9年が最も多くなる傾向が現われた。これは、第一線の外線工として活躍した時期が、一般に数年の教育、経験を経た後であることを考慮すると、経験5~9年頃の作業員が活線あるいは活線近接作業等を行なう機会が最も多くなるためであると思われる。

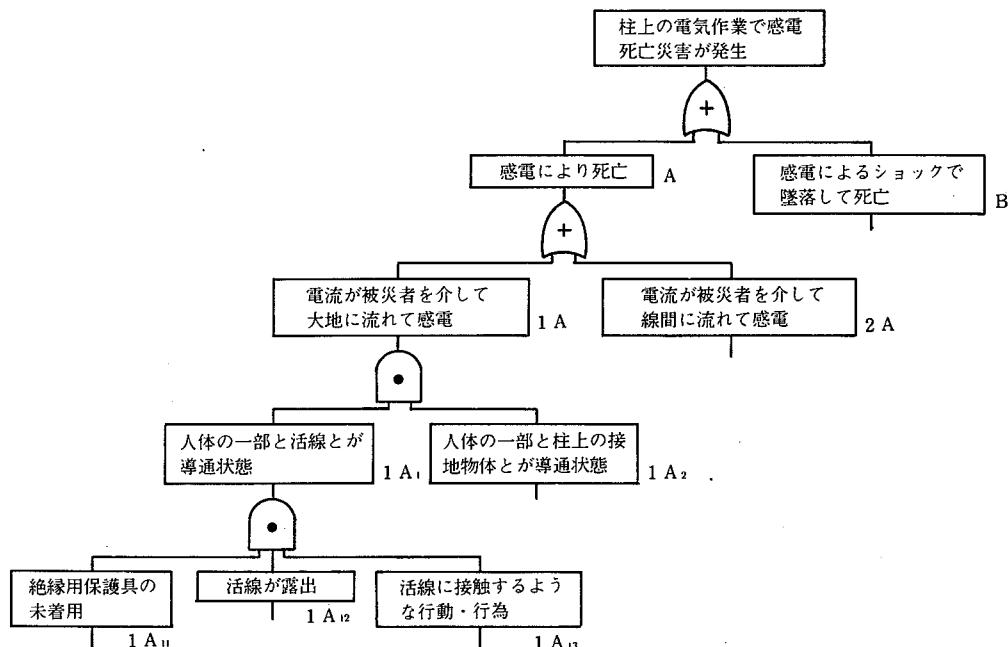
図10 柱上の電気作業で発生する感電死亡災害の発生形態

77件の災害事例を分析した結果、電柱上の電気工事で感電死亡災害を発生した形態をFTAで示すと、図10のようになる。すなわち、発生形態には事象Aのように感電で直接死する形態と、事象Bのように感電によるショックで墜落して死する形態があり、これら2つの事象はどちらが起きても電柱上での感電死亡災害になるため、これら2つの事象を長方形記号で囲み、orゲートを示す記号 \cup で結んで表わす。さらに事象Aを起こす形態には事象1Aと2Aの形態があり、この場合もどちらが起きても事象Aが起こるためorゲートで結ぶ。そこで、電柱上での感電死亡災害は1A、2AまたはBのような形態が形成されたとき発生するが、77件の災害事例を分析した結果は、74件までが1Aの形態で発生し、2Aは1件、Bは2件と少数であった。

(イ) 柱上の電気作業で起こる感電死亡災害の発生形態として、図10で示したBのような形態がある。

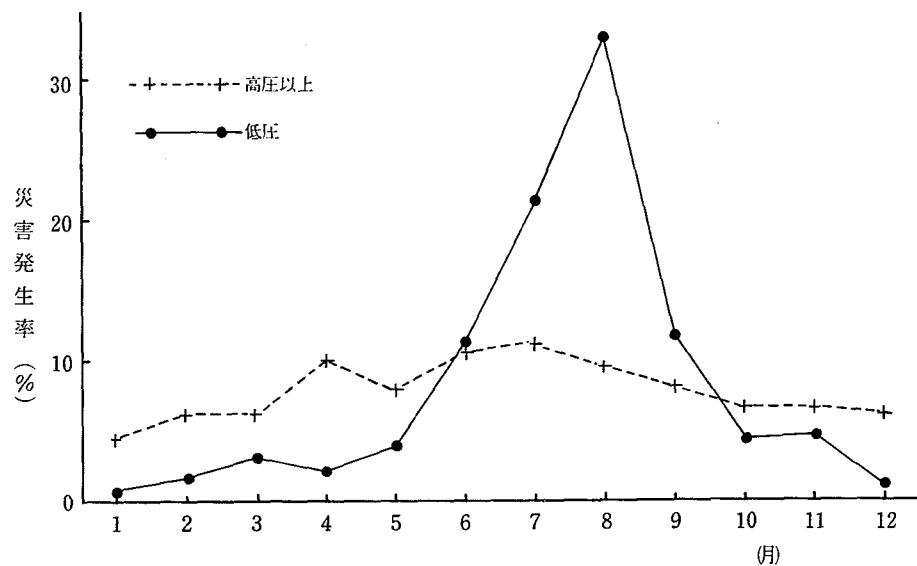
付図1 月別災害発生動向

付図1は、昭和48~54年までの8年間に発生した感電死亡災害の発生状況を電圧別、月別に示したものある。
