RIIS-TN-82-3

## 災害事例分析

—コンクリートはりに埋込まれた鉄筋製のU型つり手の破壊事故—

—Failure of U-type hangers made of reinforcing steel bar fixed to reinforced concrete beams—

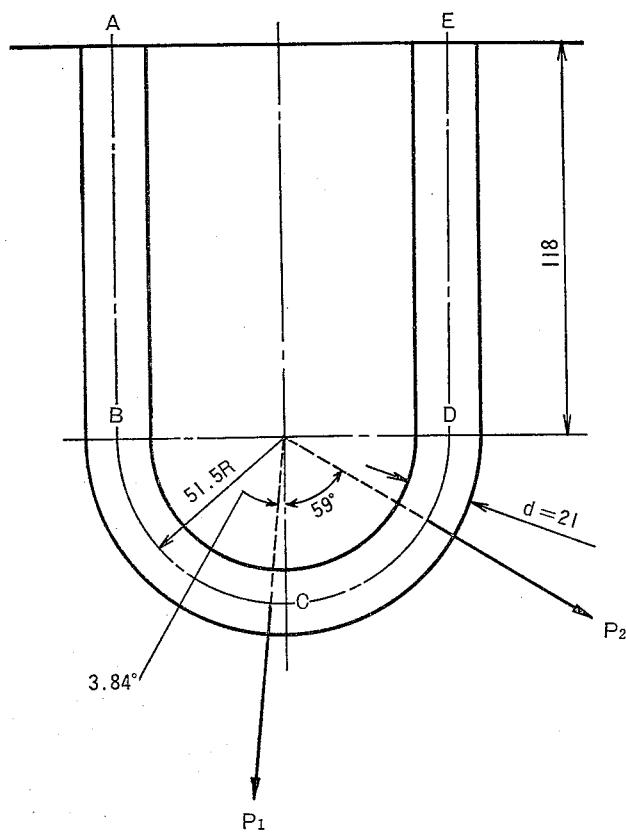
図 6 つり手の応力計算のモデル  
(西側つり手にチェーンブロック系およびウインチ系の負荷の掛った状態)

つり手の破断状態をさらに検討するため、先に破断したと思われる西側つり手を対象に、荷重がチェーンブロック系からワインチ系へ移行する途中の負荷状態を含めた図 6 に示す負荷状態について、U字型の内側と外側に生ずる表皮最大引張応力の分布を計算した。作用する荷重としては、詳細には、その負荷状態の移行に伴う吊荷重心の移動をも考慮すべきであるがここでは簡単のために同重心の移動はないものとした。さて図 6 で、 $P_1$  はチェーンブロック系による荷重、また  $P_2$  はワインチ系による荷重であって、この場合、その鉛直成分の和は総つり荷重量の 1/2 (=2285.5 kgf) である。その和に対する  $P_1$  の鉛直成分の比を  $\nu$  とすると  $P_1, P_2$  および  $\nu$  は次の関係にある、

図7から、破壊を支配したと思われる $\theta = -30^\circ$ あたりの内側表皮応力は、 $\nu$ が0から1に向けて増大するにつれ急速に増大し、 $\nu=1$ において最大となることがわかる。従って、西側つり手の破断は2箇所のうち西側(図3(a)での左側)が先であったと考えられる。

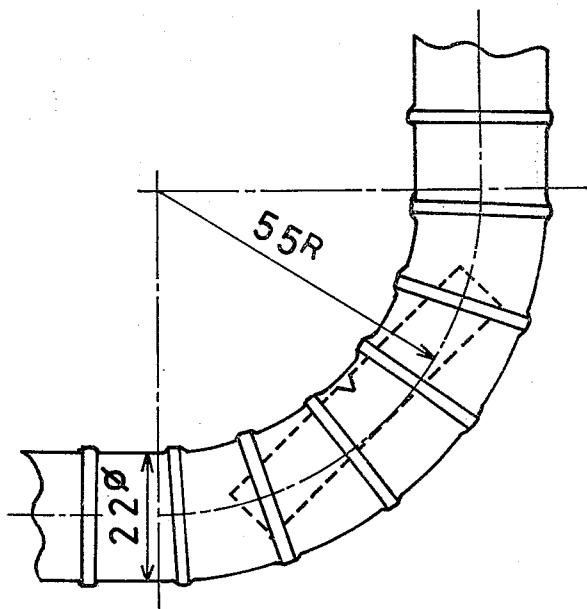
図 8 曲げ圧縮部からのシャルピー膜撃試験片の採取位置

および 20% に引張加工、および 5D 曲げ圧縮加工した状態について、−60～+100°C の温度範囲において V 切欠きシャルピー衝撃試験を行い、衝撃吸収エネルギー、延性破面率および横収縮率を測定した。図 8 には曲げ圧縮

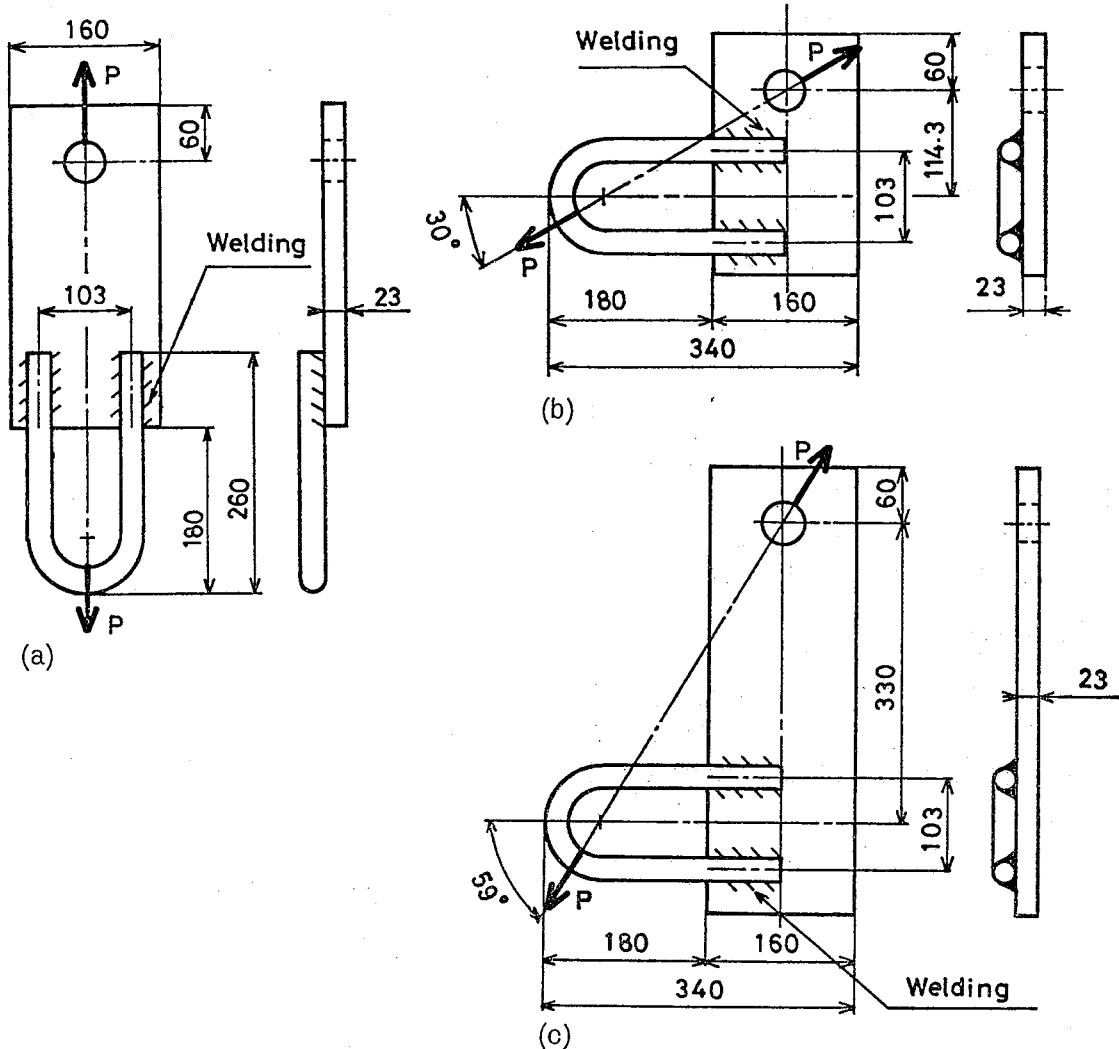
図 11 U型鉄筋の引張試験片の形状と寸法  
(a) が鉛直、(b) が  $29^\circ$  そして (c) が  $59^\circ$  方向引張り用

破壊したつり手の強さの推定のため、事故品と同じ寸法に曲げた U 型鉄筋について鉛直方向 (0°) およびウインチ系負荷を想定した 29° および 59° の斜め方向引張試験を実施した。3 種の引張方向に対する試験片形状・寸法を図 11 に示す。鉄筋材は溶接によって鉄板に固定した。試験には 500 ton 油圧式万能試験機を用いた。試

試験片の破断は、鉛直負荷の場合図 3 (b) の東側つり手と同様左右対称な 2 個所でほぼ同時に発生したが、斜め負荷の場合には負荷と反対側の R 部が優先的に破壊した。破面はいずれも変形の少ない脆性破面である。

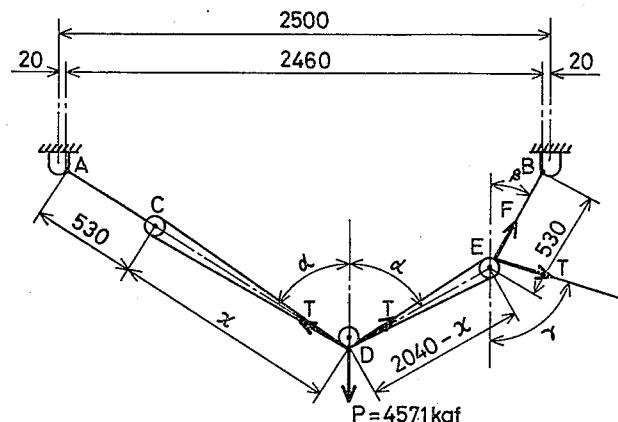
付図1 ウインチ系負荷状態での力と位置の関係

付図1の負荷状態での力の釣合いから、釣合い位置とつり手の負荷方向を求める。既知の値は  $P=4571 \text{ kgf}$ ,  $AB=2460 \text{ mm}$ ,  $AC=BE=530 \text{ mm}$ ,  $\gamma=70^\circ$  あるいは  $90^\circ$  で、ワイヤ損傷位置とシーブ等でのダブリ分を考慮して  $CD+DE=2040 \text{ mm}$  である。
