災害調査報告書
清掃工場における爆発災害
(要約版)

労働安全衛生総合研究所

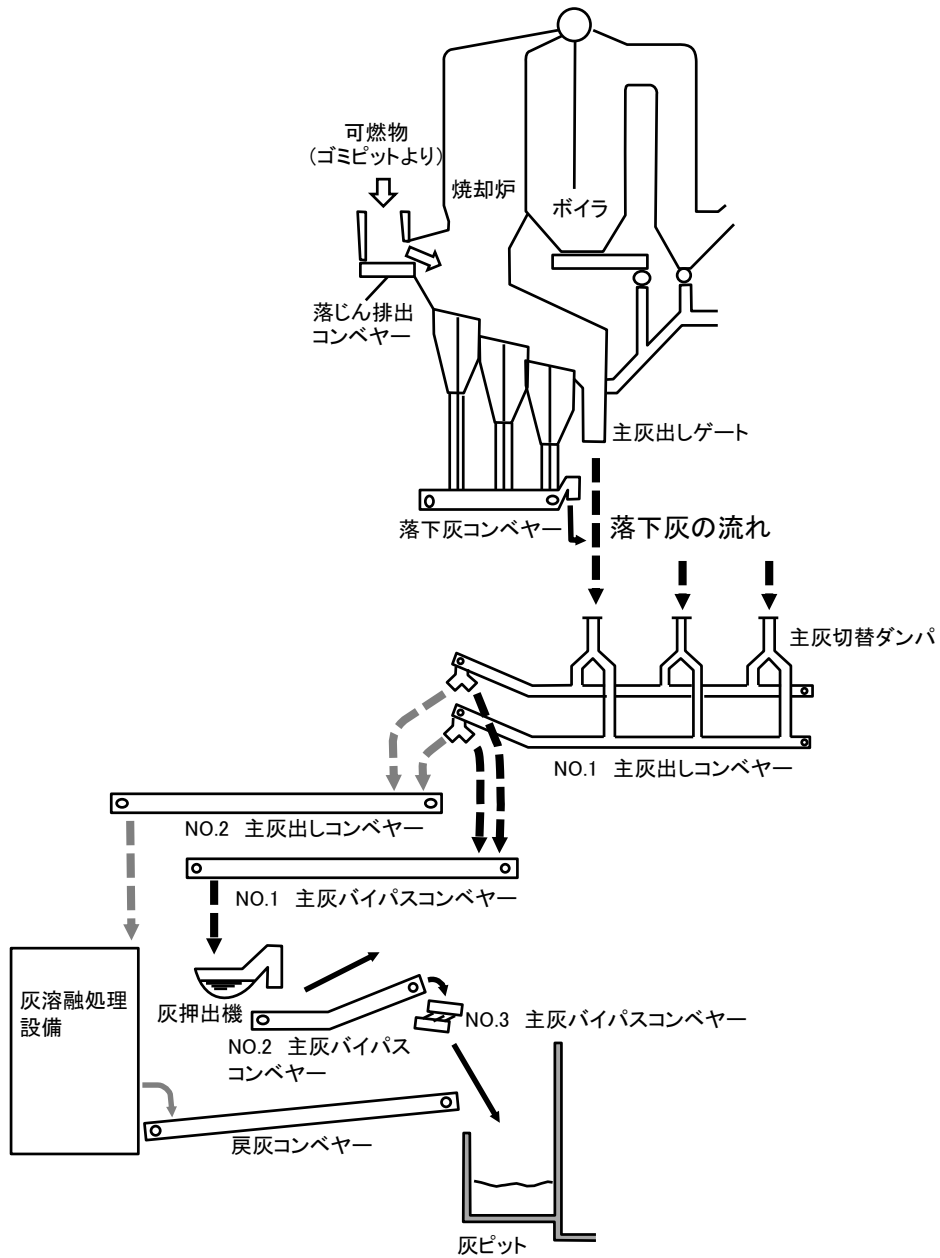
図1 ゴミ焼却設備の構成 (抜粋)

爆発が発生した設備はゴミ焼却設備(図1)の一部のNo.2主灰バイパスコンベヤー周辺である。この部分は、焼却灰を灰押出機で水に浸した後にコンベヤーで搬送するバイパスのラインである。この焼却灰を搬送するバイパスラインの経路は、主灰出しゲート→No.1主灰出しコンベヤー→No.1主灰バイパスコンベヤー→灰押出機→No.2主灰バイパスコンベヤー→No.3主灰バイパスコンベヤー→灰ピットである。焼却灰は無人で自動に搬送される。当日の処理量は0.6t/hであった。
