災害調査報告書

天井クレーンの巻上用ワイヤロープの 破断災害

労働安全衛生総合研究所

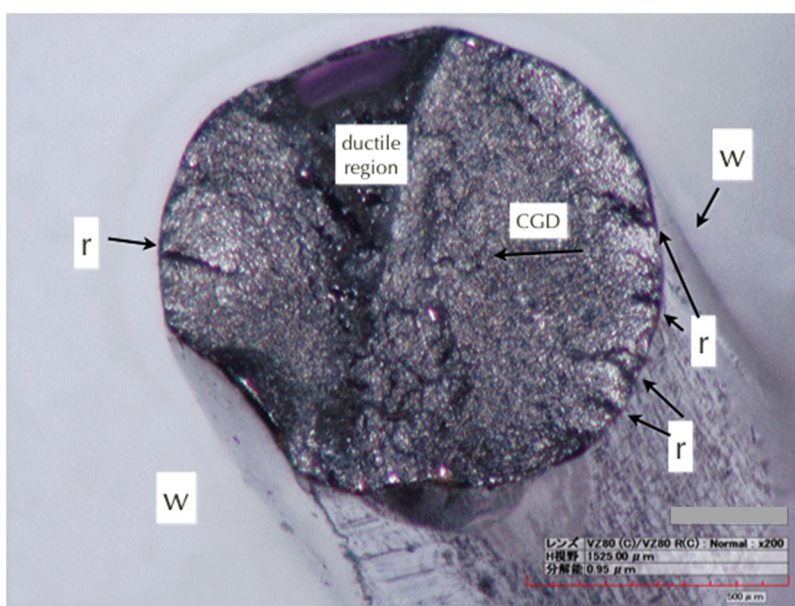
図 2-1 素線が疲労破壊したときの破断面の一例

図 2-1 中の”w”は摩耗により素線の径が減少した領域である。”r”はラチェットマーク（もしくはステップ）と呼ばれる模様で、疲労き裂の発生箇所を示す模様である。”ductile region”は最終破断部と呼ばれる領域であり、完全に破断する直前まで破断せずに残っていた領域である。したがって、図 2-1 の破断面は左右より疲労き裂が発生し、進展した後、中央部にある最終破断部が残り破断に至ったと推定される。

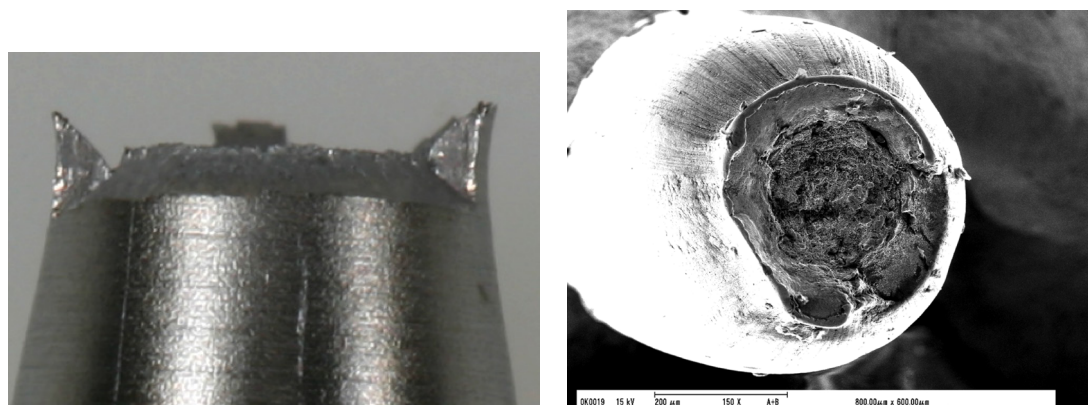
図 2-2 左：カップアンドコーン型破断面の例 右：素線が延性破壊したときの破断面の例

次に、素線が延性破壊により破断した例を図 2-2 に示す。延性破壊の場合は、図 2-1 の疲労破壊とは異なり、“カップアンドコーン型”の破断面となる。カップアンドコーン型の破断面とは、典型例を図 2-2 の左に示すが、カップ（凹）の形状をしている破断面のことであり、相手方（共役破断面）はカップの反対のコーン（凸）の形状である。素線が延性破壊したときの例を図 2-2 の右に示すが、同様の形状をしている。
