# 災害調査報告書

劇場で発生した舞台装置での  
はさまれ災害

(要約版)

労働安全衛生総合研究所

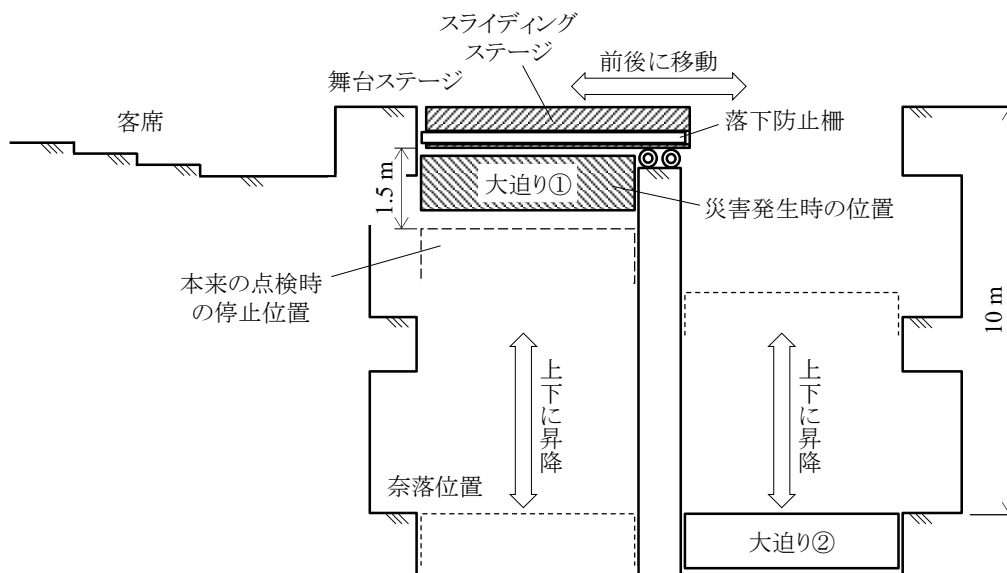
図 1 舞台装置の構成(断面図)

当該舞台装置は、図 1 に示すように、上下に昇降可能な 2 つの舞台ステージ(大迫り①と大迫り②)、舞台前後に移動可能なスライディングステージ、スライディングステージ下部に内蔵された落下防止柵、その他周辺装置から構成される。落下防止柵は、大迫り①が奈落位置(舞台面から約 10 m 下)に降下している際に舞台からの転落を防ぐための柵状の金属製構造物である。通常の公演では、大迫り①が舞台の前方(客席側)に、その後方にスライディングステージが位置した状態で固定され、大迫り②はスライディングステージの下方にあ

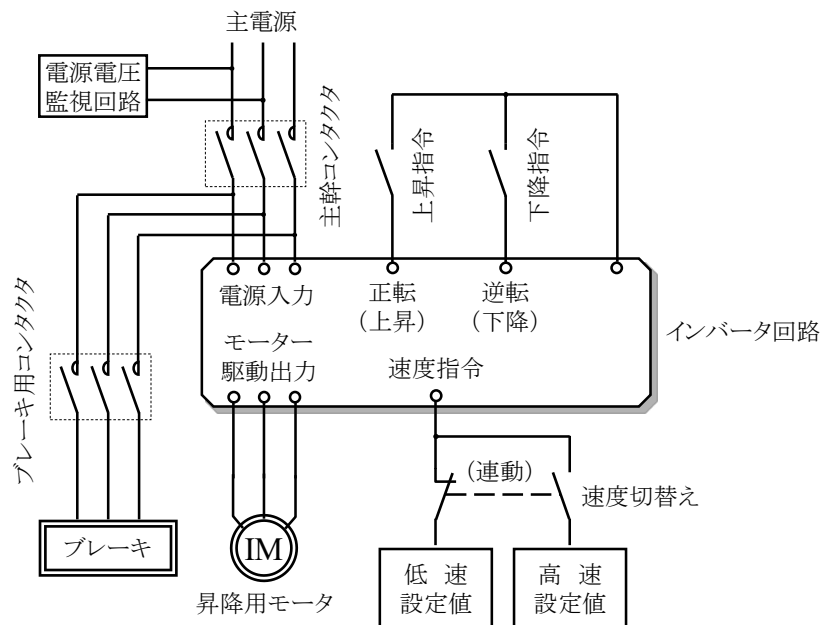
図 3 大迫り①の制御システムの構成

再現実験の結果を踏まえ、大迫り①の昇降動作に関連する制御システムを調査した。制御システムは、モータを制御するインバータ回路とこれに指令を与えるシーケンス制御回路から構成される。その概要を図 3 に示す。モータ制御回路の正逆転や速度設定などに接続されたリレー接点が ON/OFF することでインバータ回路が操作され、それに応じた駆動出力がモータに印加される。モータ回転速度(すなわち、大迫り①の動作速度)は、高速動作の条件が成立したときに約 10 m/min、これ以外は約 1 m/min となるよう、高速指令と低速指令とが連動して切り換わる形で制御される。
