災害調査報告書

係留中の土運船で発生した爆発火災災害

(要約版)

労働安全衛生総合研究所

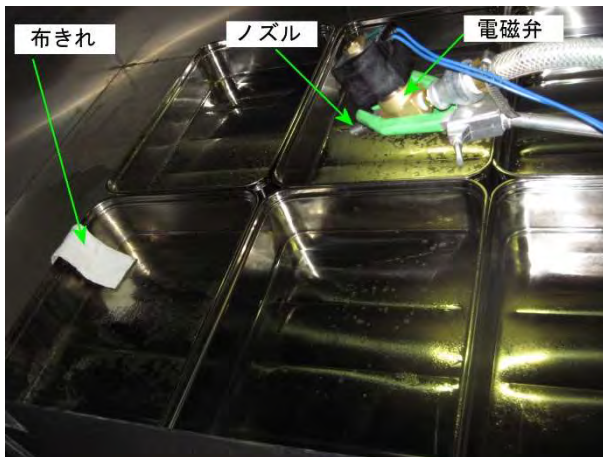
写真6に示す斜め噴射の場合は、フランジ隙間、ここではノズルで代表するが、90cm離れた位置に置いた油が浸み込んだ布きれが種火となって燃えている状況を模擬し、ノズルから油を噴射した際の着火性をみる。ただし、ノズルには電磁弁を設け、噴射時間を制御した。写真7に示す鉛直下向き噴射の場合は、油が溜まった床に種火がある状況で行う。この写真には種火となるものは写っていないが、テッシュペーパー（JKワイパー：日本製紙クレシア製）をちぎって丸めて用いた。側壁とノズルの位置関係は、一区画の仕切りの高さ45cmとフランジを参考に定めた。

写真6 実験装置の様子(斜め噴射)

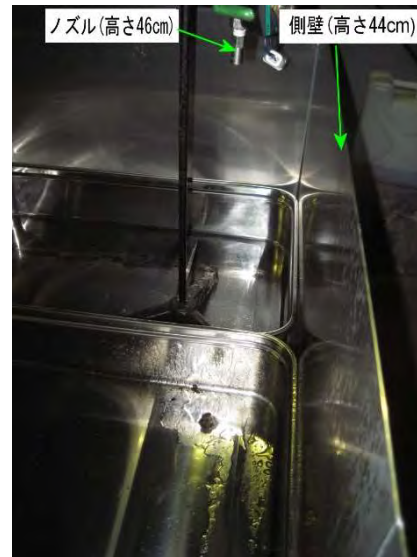
写真7 実験装置の様子(鉛直下向き噴射)
