災害調査報告書

ビル建築工事現場で発生した
アース・ドリルの転倒災害

労働安全衛生総合研究所

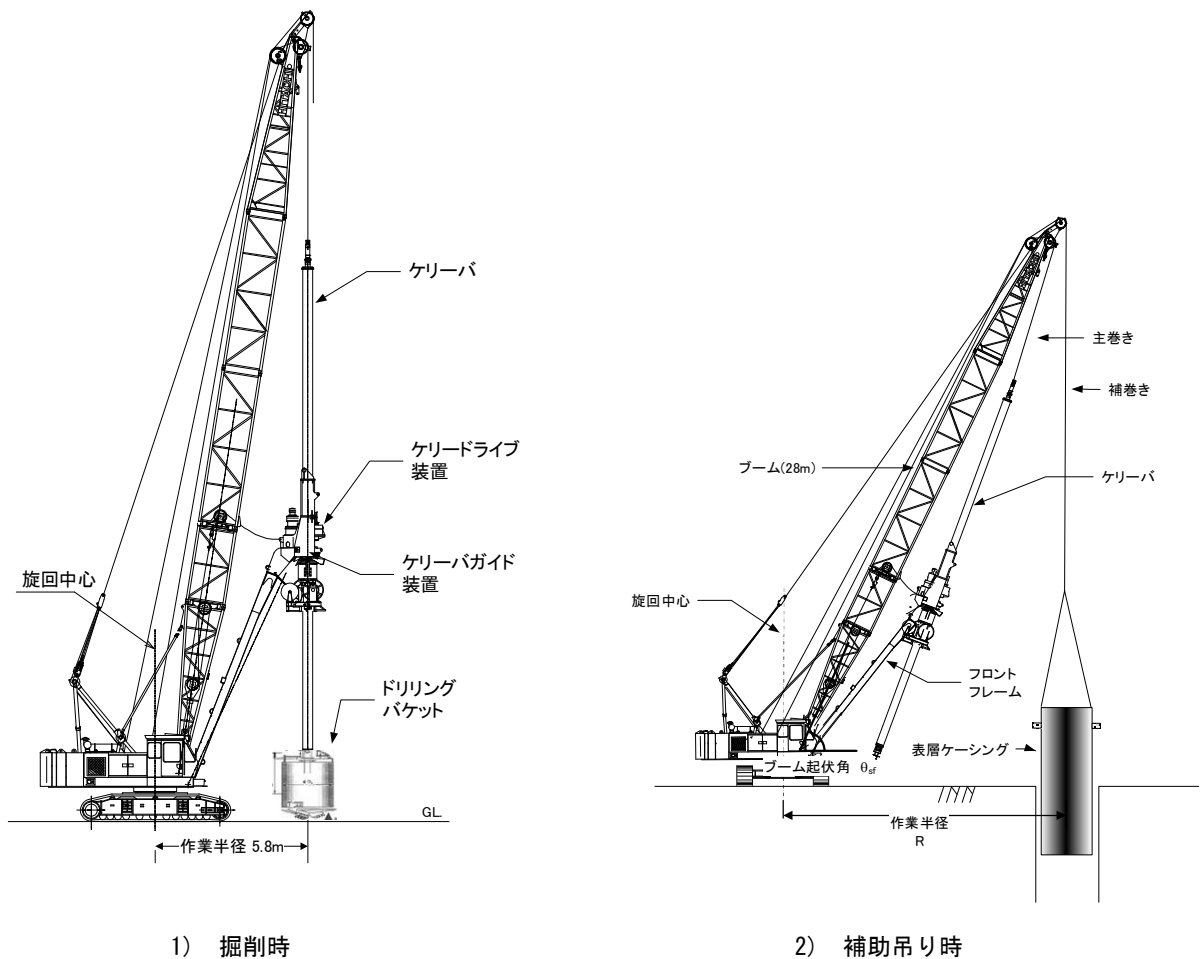
図 2 アース・ドリルによる掘削と補助吊り

アース・ドリルとは労働安全衛生法施工令 別表第7 建設機械に記載されている基礎工事用機械¹⁾の一つであり、図2のようなものである。転倒したアース・ドリルは下部走行体にクローラを有し、上部旋回体に起伏可能なブームを有する機械であった。地盤を削孔する際は、ブームとフロントフレームに支持されたケリーバの下部にドリリングバケット等を装着し、このドリリングバケットを回転させて行われる。また、補助吊りは、ドリリングバケットを一旦取り外してケリーバを手前に引き寄せた状態にし、補巻きで荷を吊り上げるものであった。

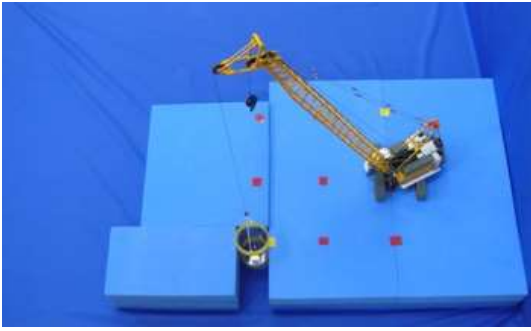
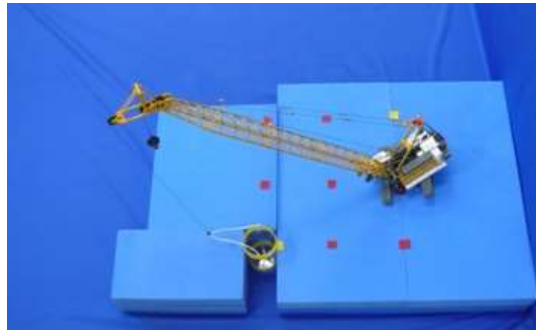
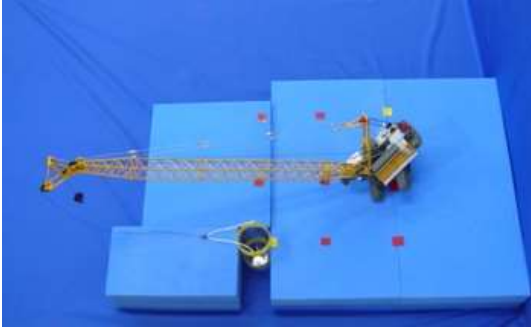
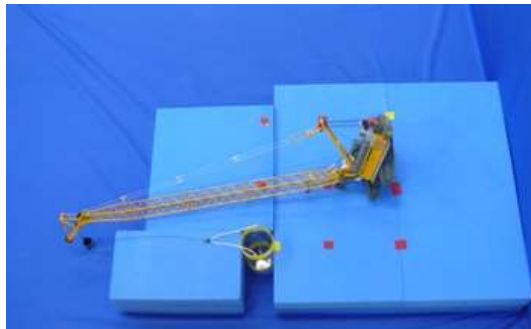
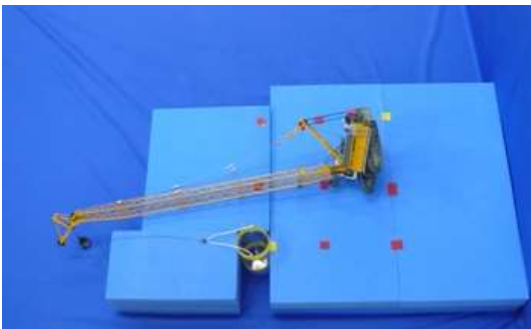
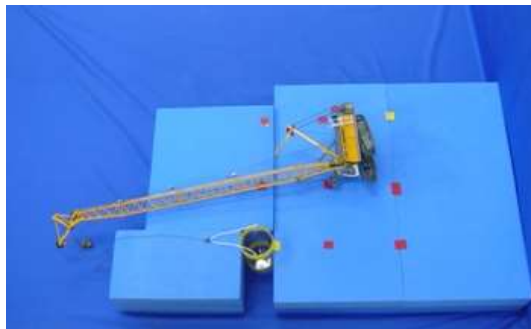
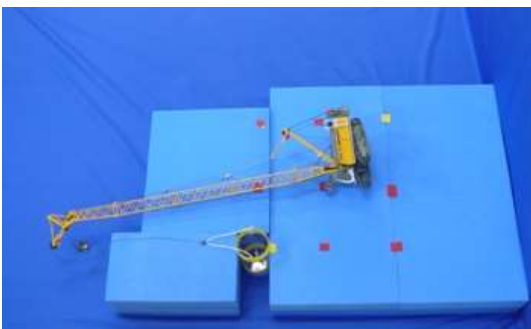
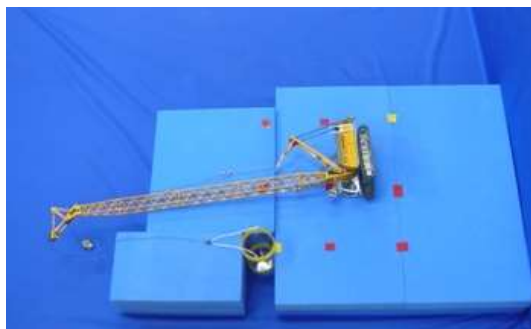
図 13 前方上側から見た転倒の連続写真

1) 表層ケーシングをつり上げた

2) 傾斜を始める

3) 運転席が地面に衝突する

4) ブームが地面に衝突する

5) ブームが押されて起伏角が増加する

6) ブーム起伏角が限界まで押される

7) 反動で上部構造体が反時計回りに旋回する

8) 上部構造体と下部走行体がほぼ平行になる

図 13 は別の角度から転倒の経過を見たものである。ブームが地面に衝突して押され、起伏角は増加し、最終的に上部旋回体が下部走行体とほぼ平行となる一連のプロセスが推定されている。図 13 の 8) に示したブームの角度や上部旋回体と下部走行体の向きの様子は先の図 1 に示した事故後の様子とよく一致している。
