災害復旧建設工事における労働災害防止対策(その2)

建設安全研究グループでは平成21年4月から3年計画で「災害復旧建設工事における労働災害の防止に関する総合的研究」を実施しているほか、解体用機械の災害に関する研究や屋根からの墜落防止に関する研究を実施してきました。その中から得られた知見のいくつかを取り急ぎご紹介いたします。災害復旧建設工事の安全のために参考にいただければ幸いです。

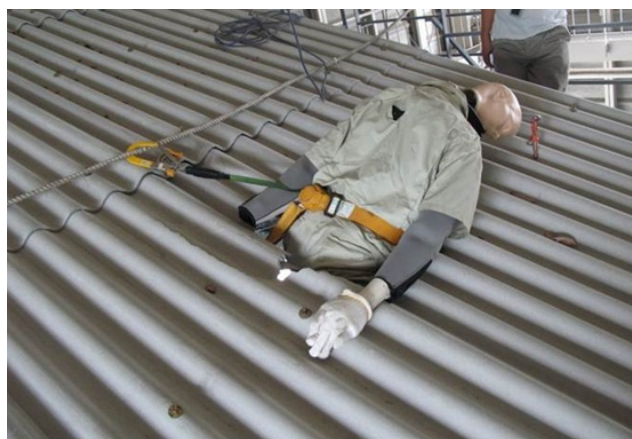
親綱・安全帯の使用例
(スレートを踏み抜いた場合も墜落を防止できる)

- ア. 適切な作業床（踏み抜きのおそれなく、作業時の安全が担保できるもの）を確保する。
 - イ. スレート屋根上を移動中に、歩み板を踏み外す事例もみられるため、適切な通路幅（歩行時や資材運搬時の安全性が担保できるもの）を確保する。
- ※上記に加え、安全ネットを屋根裏に設置する、又は親綱を張って安全帯を使用する。
