災害復旧建設工事における労働災害防止対策(その2)

建設安全研究グループでは平成21年4月から3年計画で「災害復旧建設工事における労働災害の防止に関する総合的研究」を実施しているほか、解体用機械の災害に関する研究や屋根からの墜落防止に関する研究を実施してきました。その中から得られた知見のいくつかを取り急ぎご紹介いたします。災害復旧建設工事の安全のために参考にしていただければ幸いです。

本資料(災害復旧建設工事における労働災害防止対策(その2))では、前回の資料に①集中パトロールの状況、②解体機械等による労働災害について、③低層住宅屋根工事における墜落防止対策について、④スレート屋根工事における墜落防止対策について、を追加しました。

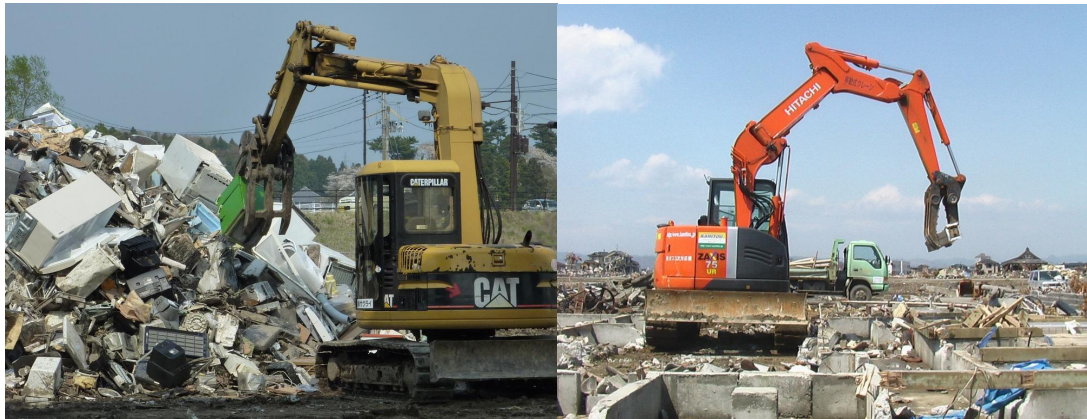
グラップルはコンクリート塊の小割作業や、解体工事により発生したがれきを運搬車に積み込む作業に用いられています。グラップルでは、次のような災害が発生しています。

がれき除去作業中のグラップル

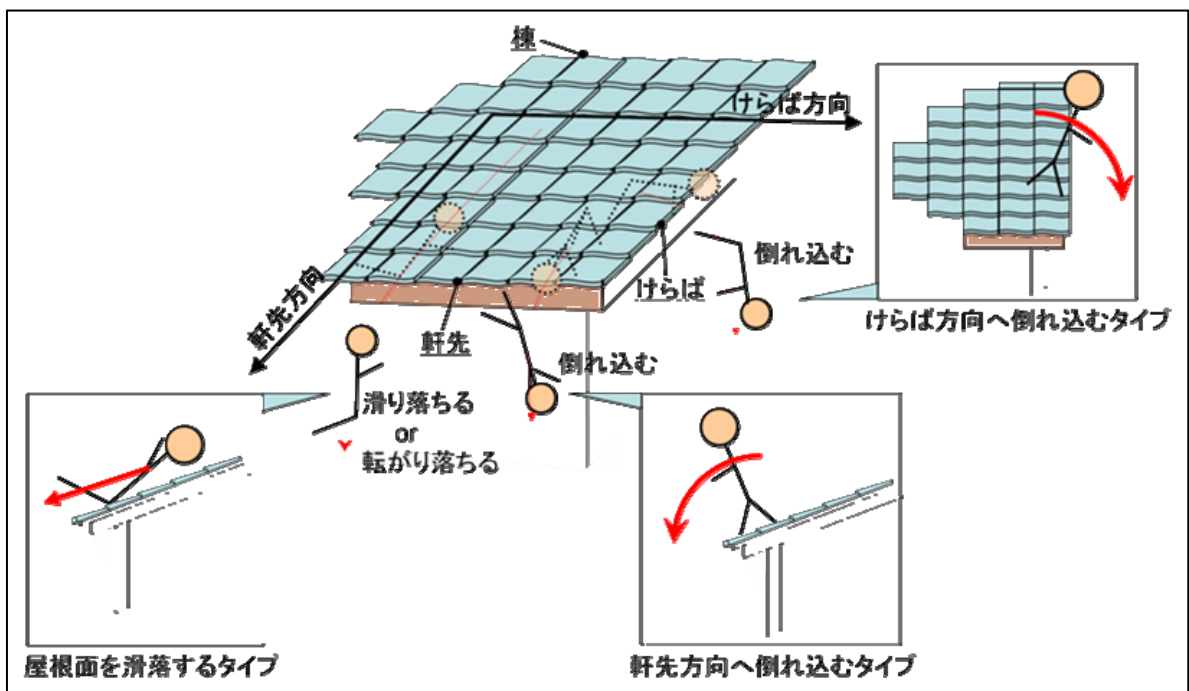
- ア. 墜落防止対策が講じられていない現場（特に改修工事）で多く発生しています。
- イ. 軒先方向からの墜落のみならず、けらば方向からも墜落する事故が発生しています。
- ウ. 老朽化した屋根を踏み抜いて被災する事例もみられます。
- エ. 屋根を覆ったブルーシートが濡れていたため滑った、屋根上に花粉や木材の削りかすが薄く積もっていたため滑ったなど、屋根から滑り落ちる事例が発生しています。

低層住宅屋根工事における墜落事故発生パターン
