5. クレーンブームのコーナー部溶接継手を模擬した薄板溶接材の超音波探傷

Ultrasonic Testing on Welded Joints of Thin Plate Modeled upon  
the Welded Joints on the Corner of a Mobile Crane Boom

**Abstract;** The importance of maintenance increases for construction machines such as mobile cranes to prevent the fracture accidents and to extend the lives of the machines. Welded joints are of major concern as they are frequently the sites of localized damage. Non-destructive inspection techniques for detection and sizing of flaws in welded joints of the machines have been developed. Ultrasonic TOFD(Time of Flight Diffraction) technique is one of those techniques. In this study, TOFD technique was applied to measure the flaw height(through-wall height of flaws) and flaw length(length in the direction parallel to the surface) for two types of specimen. One was a thin plate specimen with butt-welded joint and the other was a L-shaped specimen which is modeled upon the welded joint on the corner of box-type boom of a mobile crane. In these specimens, some artificial flaws, which were surface fatigue cracks, blow holes, lack of fusions and incomplete penetrations, were prepared in the joints. Angle beam and immersion techniq

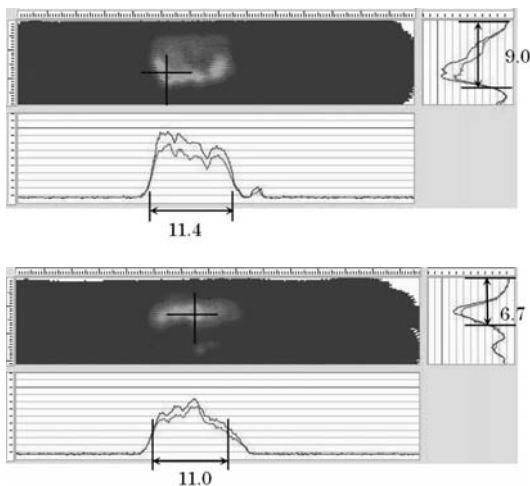
Fig.10 Images for fatigue crack ①, ② by immersion technique  
疲労き裂 ①, ②の水浸法による探傷画像

水浸法による結果をFig.10に示す。上図がき裂①のB方向の探傷画像、下図がき裂②のST方向の画像で、上端が試験体上面である。また、各画像の下、右にある曲線は、その方向からのエコー強度を透視図で、2本の線はRF波形の+側、-側のレベルを示したものである。計測ソフトウェアでは、き裂①, ②の欠陥長さ、欠陥高さは各々11.4mm, 9.0mmと11.0mm, 6.7mmという結果となったが、データ取得点間隔が0.5mmであり、0.1mmの位の値は正確ではない。1mmの位まで評価を行う(以下同様)。

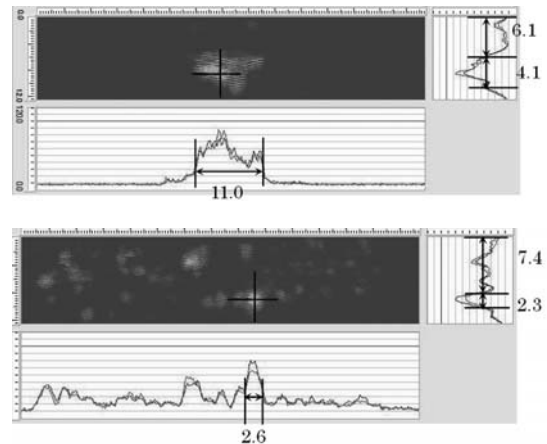
Fig.11 B and ST Images for incomplete penetration by immersion technique  
水浸法による溶込み不良のB及びST画像

Fig.11に溶込み不良についての水浸法による探傷結果を示す。上図がB方向、下図がST方向の画像である。欠陥の深さ方向の位置について、2つの画像で違いがあり、mm単位では、B方向で6~10mm, ST方向で7~10mmの範囲が欠陥という結果になった。欠

陥長さは11mmである。

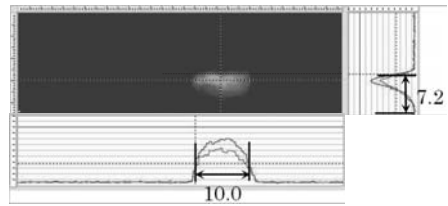
Fig.18 Image for fatigue crack ①① by immersion technique  
疲労き裂①の水浸法による探傷画像

溶接線に直角な疲労き裂①のTOFD法、水浸法(ST方向(切断面から)のもの)による探傷結果をFig.17, Fig.18に示す。Dスキャン画像の矢印が疲労き裂①の先端の位置である。この場合もき裂下端がとらえられていることが分かる。TOFD法とST方向の水浸法による

る欠陥高さは、共に7mmであった。なお、疲労き裂③については、TOFD法ではDスキャン画像中に明瞭な信号が得られず、検出できなかった。この原因は明らかではない。
