建設業における斜面工事中の墜落による労働災害の調査・分析

伊藤 和也*1, 吉川 直孝*2

建設業における労働災害による死亡者数は従来から墜落災害によるものが最も多く、建設業全体の約4割を占めている。本論文は、土木工事業における墜落災害発生時の主な作業箇所として分類される「崖・斜面」からの墜落災害を対象として、実態把握および墜落災害防止対策の確立のための基礎データを得ることを目的とした労働災害（死亡災害）事例の調査分析を行った。その結果、多くが地方公共団体発注の公共工事で発生し、30名未満の事業規模の会社での55歳以上の年齢層での災害が多くを占めていること等がわかった。

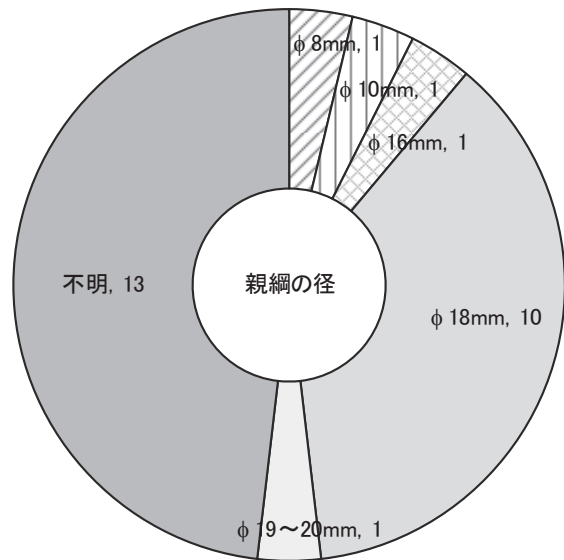
図 15 親網径

図 15 に親網の径を示す。親網の径についても「法面工事現場 安全衛生管理の手引(改訂版)」ではφ18mm

の JIS 規格品(材質:合成繊維)を標準としている¹¹⁾。災害発生現場での親網の径は把握することができず「不明」が13件(48%)あるが、不明を除くとφ18mmが最も多く10件(37%)であった。このうち親網切断によって被災した3件(表3参照)は事例1がφ16mm, 事例2がφ19~20mm, 事例3がφ18mmであった。斜面工事以外の親網径はφ16mmが多いことから、一部の災害発生現場では斜面工事専用の親網を使っていなかった可能性もある。また、親網が切れた事例ではないが、トラ

ロープを親網代わりにして使用している事例もあった。なお、事例 2 は材質が麻製であり $\phi 18\text{mm}$ 規格の親網が吸水膨張等によって径が大きくなっていったものと推定される。
